DIREZIONE VIABILITA'

INTERVENTO DI SOMMA URGENZA PER LA MESSA IN SICUREZZA  
DEL TRATTO DI STRADA LUNGO LA S.P. 4 AL Km 29+050  
COMUNE DI CASTELFIORENTINO

<p>Elaborato</p> <p><b>01</b></p>	<p>Oggetto</p> <p>Relazione tecnica</p>	<p>Data</p> <p>Aprile 2025</p>
		<p>Formato: A4</p>

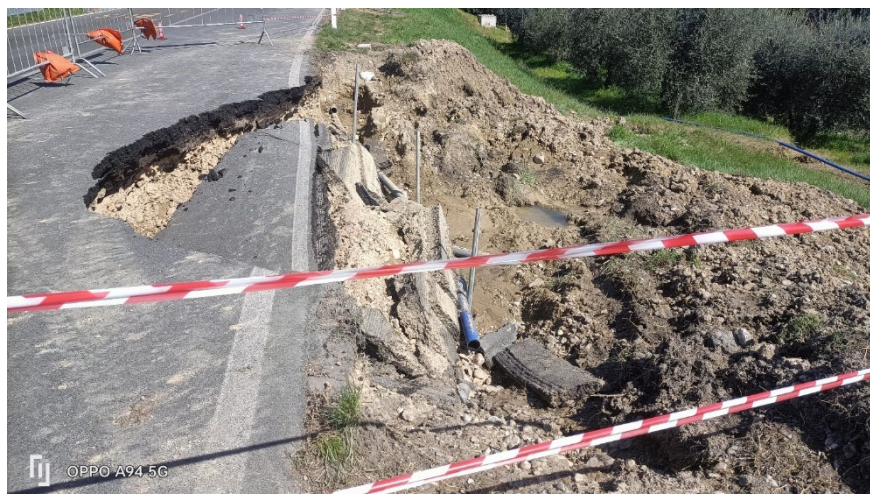
Come evidenziato dalla documentazione fotografica riportata di seguito, la piattaforma stradale ha subito un significativo cedimento a causa di un movimento gravitazionale che ha interessato il versante di valle. Tale fenomeno ha comportato il distacco ed il conseguente dissesto della sede stradale, determinando una situazione di grave rischio per la sicurezza della viabilità.

L'evento franoso è stato causato da un insieme di fattori naturali e strutturali, tra cui l'instabilità geomorfologica del terreno e la presenza di infiltrazioni d'acqua dovute ai recenti eventi eccezionali di pioggia che hanno colpito la provincia di Firenze causando numerose frane e inondazioni localizzate in tutto il territorio; a tali fenomeni si è aggiunta la rottura di una tubazione dell'acquedotto, collocata sulla banchina della corsia in direzione Montespertoli che ha provocato una consistente perdita d'acqua impregnando progressivamente il rilevato stradale ed il versante di valle, saturando il terreno e riducendone la capacità portante. Tale processo ha determinato un aumento della pressione interstiziale favorendo ulteriormente il distacco ed il collasso della piattaforma stradale.

*Area della strada in dissesto alla data del sopralluogo*

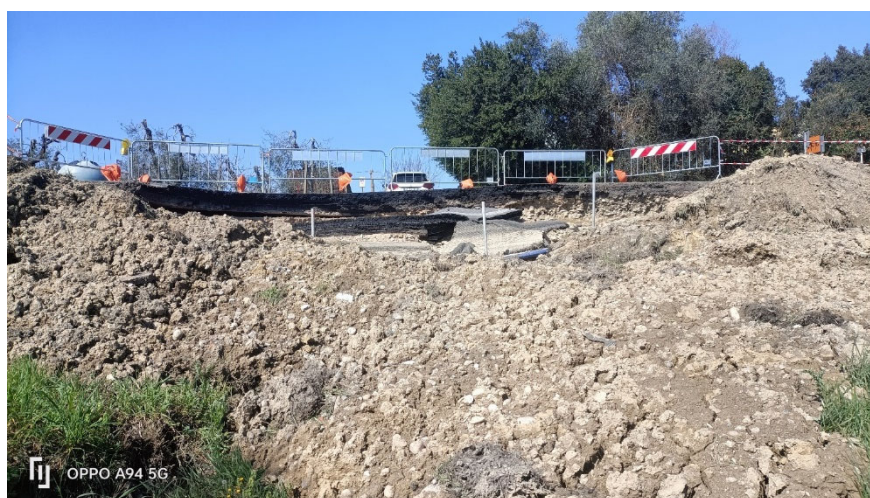
*Area della strada in dissesto alla data del sopralluogo*

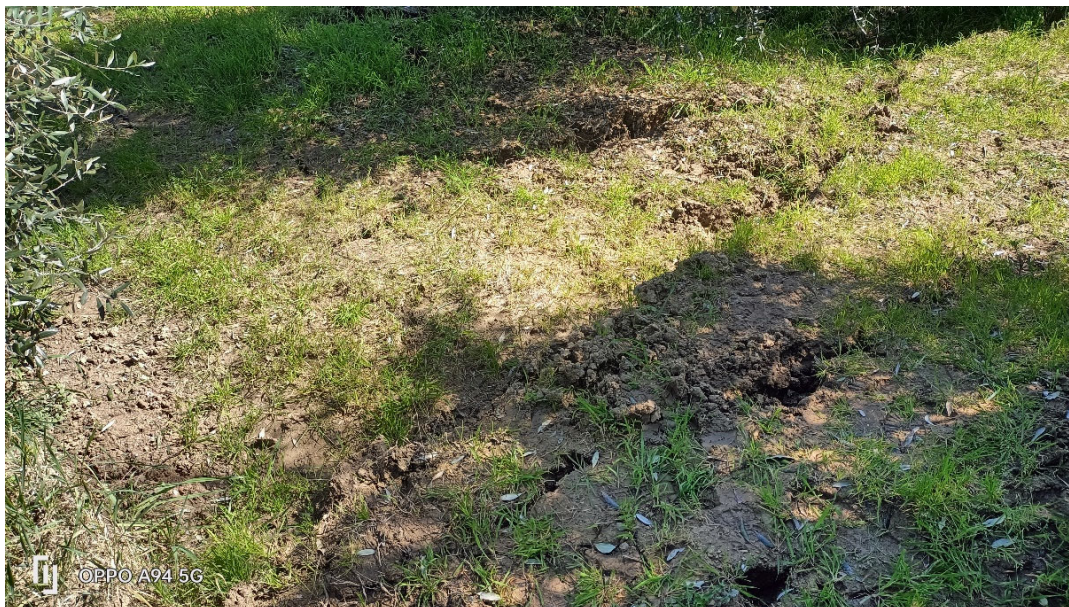
Il movimento franoso ha interessato un'area piuttosto estesa che comprende non solo la sede stradale ma anche il terreno sottostante; la zona colpita si estende per circa 400 metri quadrati, coinvolgendo il terreno con alberi di ulivo situato a valle del rilevato stradale. La porzione più alta della frana coincide con la corona, ben visibile e chiaramente definita, che segna l'inizio del movimento gravitativo.

La dinamica del movimento ha comportato il trascinarsi e lo smottamento di materiale terroso e vegetale, compromettendo la stabilità del suolo e alterando significativamente la morfologia del terreno. Al momento del sopralluogo, la frana non sembrava aver raggiunto un punto di equilibrio stabile ma mostrava ancora evidenti segni di processi di stabilizzazione in atto denotando fessurazioni attive lungo i bordi del corpo di frana, subito a monte del coronamento, gibbosità, contropendenze ed estesi ristagni d'acqua lungo il profilo del corpo di frana; non è da escludersi che, a fronte di nuove ed intense precipitazioni, si possa verificare un ulteriore aggravamento ed estensione del fenomeno a monte ed ai bordi del corpo di frana.

*Fessurazioni attive lungo il profilo della corona di frana*

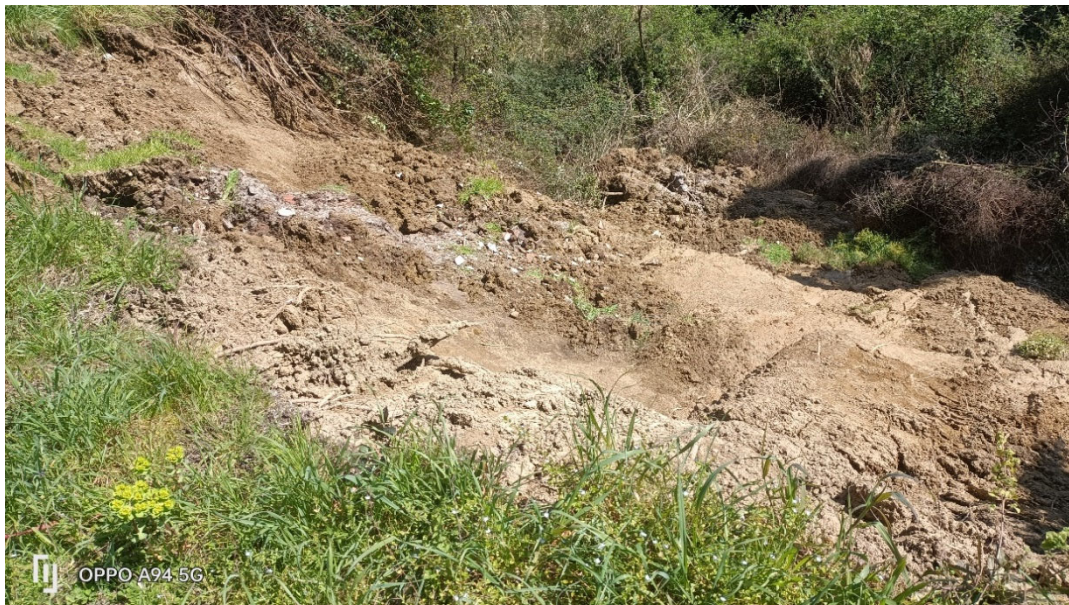
Il fenomeno si sviluppa lungo il pendio fino a culminare nel calanco sottostante e caratterizzando un'area di dissesto che si estende fino alla zona più depressa del versante.

*Area del calanco esistente dove si deposita il materiale mobilizzato della frana*

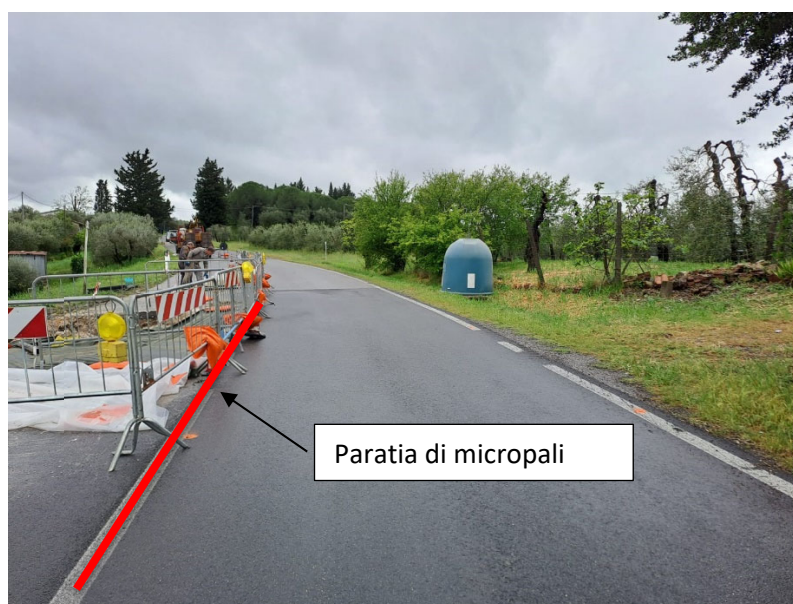
*Posizionamento della paratia provvisoria di micropali*

Il progetto di messa in sicurezza della strada prevede una prima fase nella quale si procederà con la realizzazione di una paratia di micropali provvisionali (con relativo cordolo di testa) posizionati in corrispondenza della mezzzeria della piattaforma stradale a garanzia delle lavorazioni successive; i micropali saranno eseguiti con fori  $\varnothing 250$  mm di lunghezza pari a 10.00 ml armati con tubi interni di acciaio  $\varnothing 168.3 \times 10$  mm e disposti su una unica fila ad interasse massimo pari a 40 cm. I singoli elementi saranno collegati in sommità da un cordolo in c.a. di dimensioni pari a 50x50 cm armato con ferri  $\varnothing 16$  e staffe  $\varnothing 12/20$ .
