CITTÀ METROPOLITANA
DI FIRENZE

**EVENTI METEO DEL 18 E 19 SETTEMBRE 2024 ALTO MUGELLO
MESSA IN SICUREZZA DELLA SP306 CASOLANA-RIOLESE NEL
TRATTO COMPRESO FRA LE PROGRESSIVE CHILOMETRICHE 29+000
E 31+000**

Relazione Tecnica

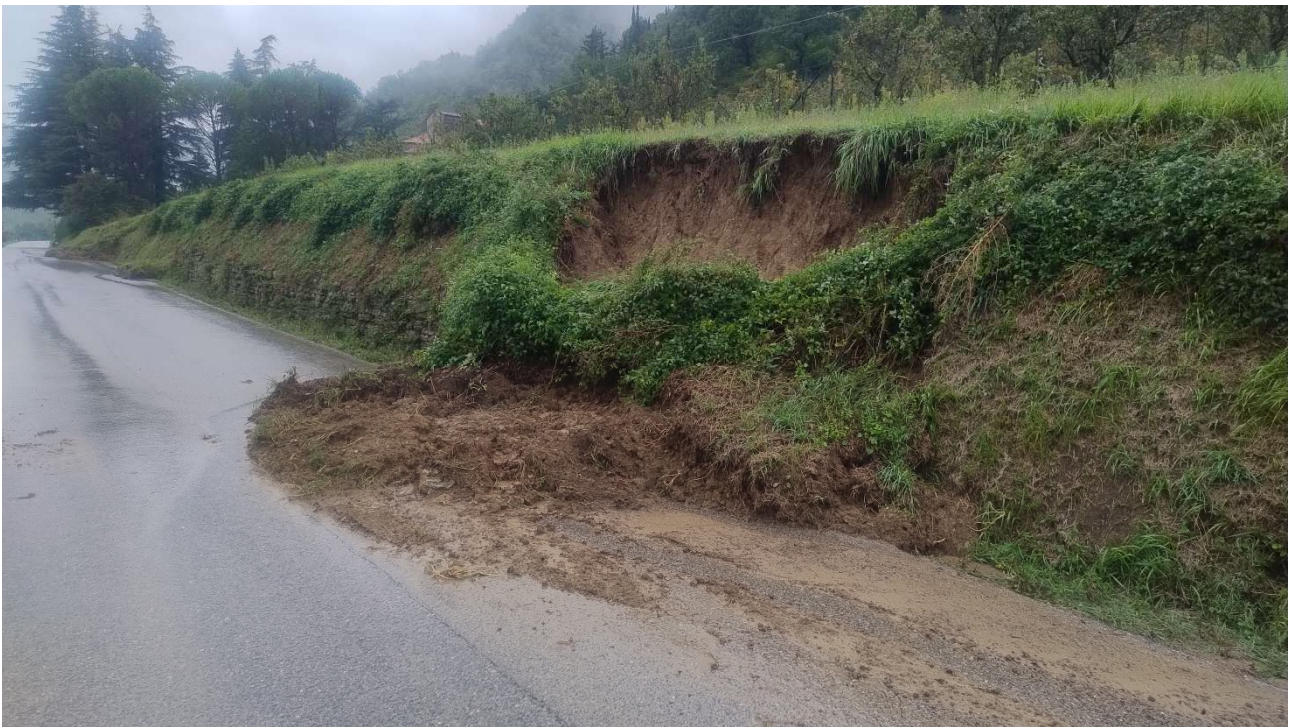
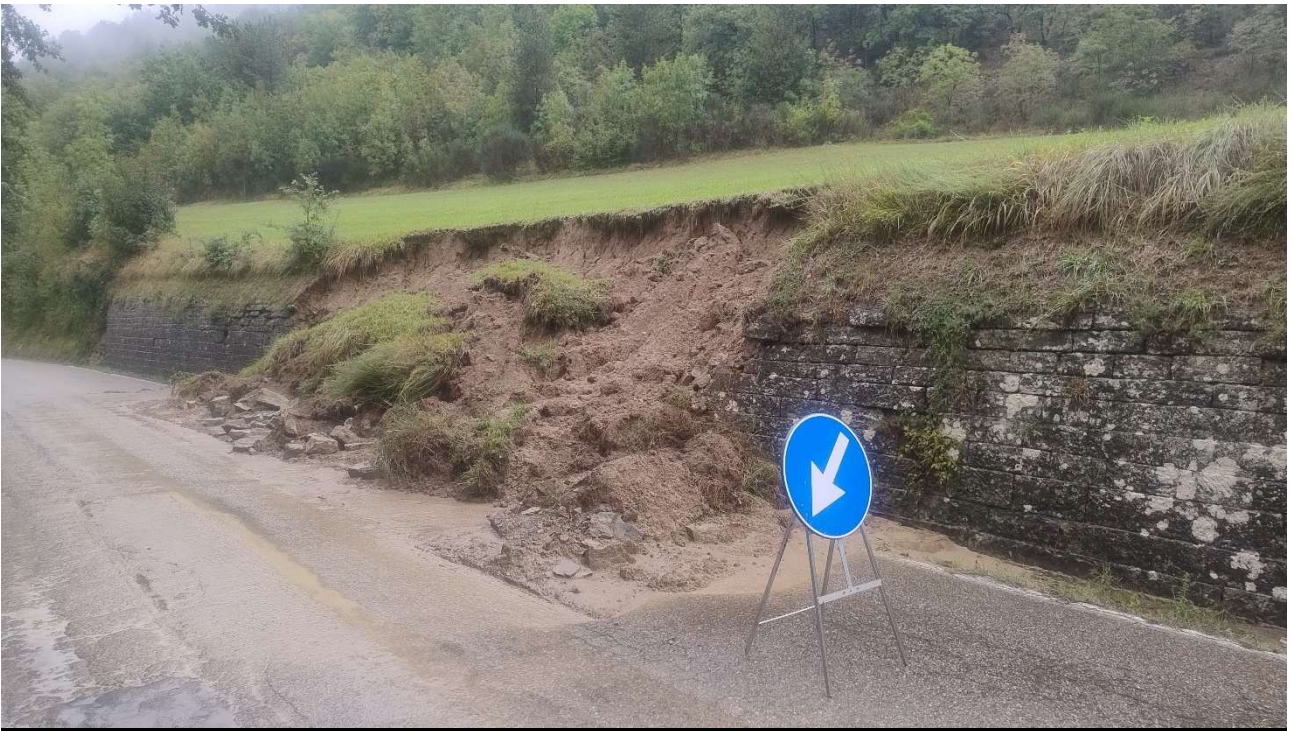
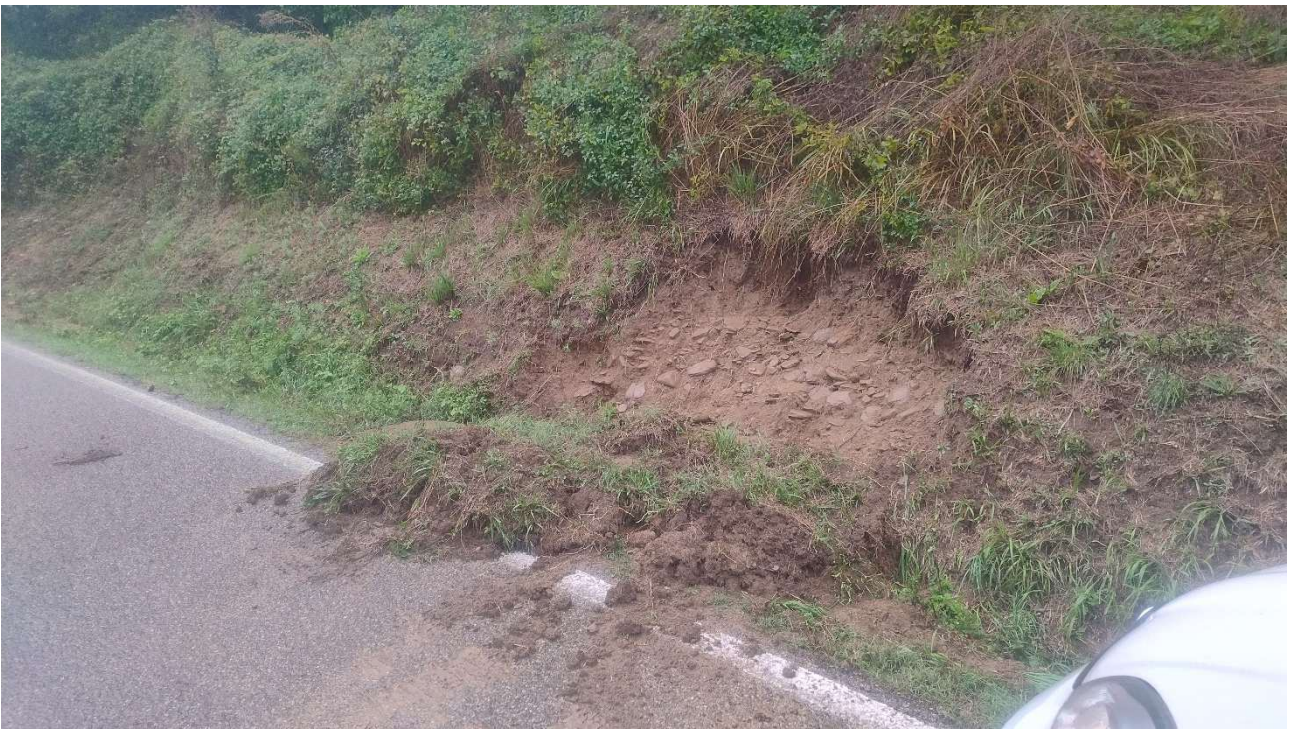
Nel comune di Palazzuolo sul Senio la situazione più critica ha riguardato la SP306 Casolana-Riolese nel tratto compreso fra le progressive chilometriche 29+000 e 31+000. In questo tratto si sono verificate numerose frane dalle scarpate di monte con riversamento sulla sede stradale dei terreni franati. La strada è stata chiusa cautelativamente nell'immediatezza dei fatti per poi essere riaperta per consentire il collegamento fra il comune di Palazzuolo sul Senio e l'Emilia Romagna. Per la rimozione dei materiali franati sulla sede stradale si è ritenuto dover fare intervenire una ditta che avesse le necessarie attrezzature per rimuovere il più velocemente possibile i materiali franati e garantire il passaggio di mezzi in condizioni di sicurezza. Il tratto stradale è già stato colpito dagli eventi del maggio 2023 al km. 30+500 su lato valle.

I lavori che si ritiene di dover eseguire consistono essenzialmente nella rimozione dei materiali franati sulla sede stradale costituiti prevalentemente da terra e loro conferimento a discarica, nella riprofilatura delle scarpate e nella realizzazione una struttura di sostegno (gabbioni) in sostituzione di una porzione di muratura crollata.
