## **CITTÀ METROPOLITANA DI FIRENZE**

### ***PERIZIA GIUSTIFICATIVA***

**Somma urgenza per la messa in sicurezza di porzione di copertura e sottotetto del  
Liceo Castelnovo – succursale di Via della Colonna**

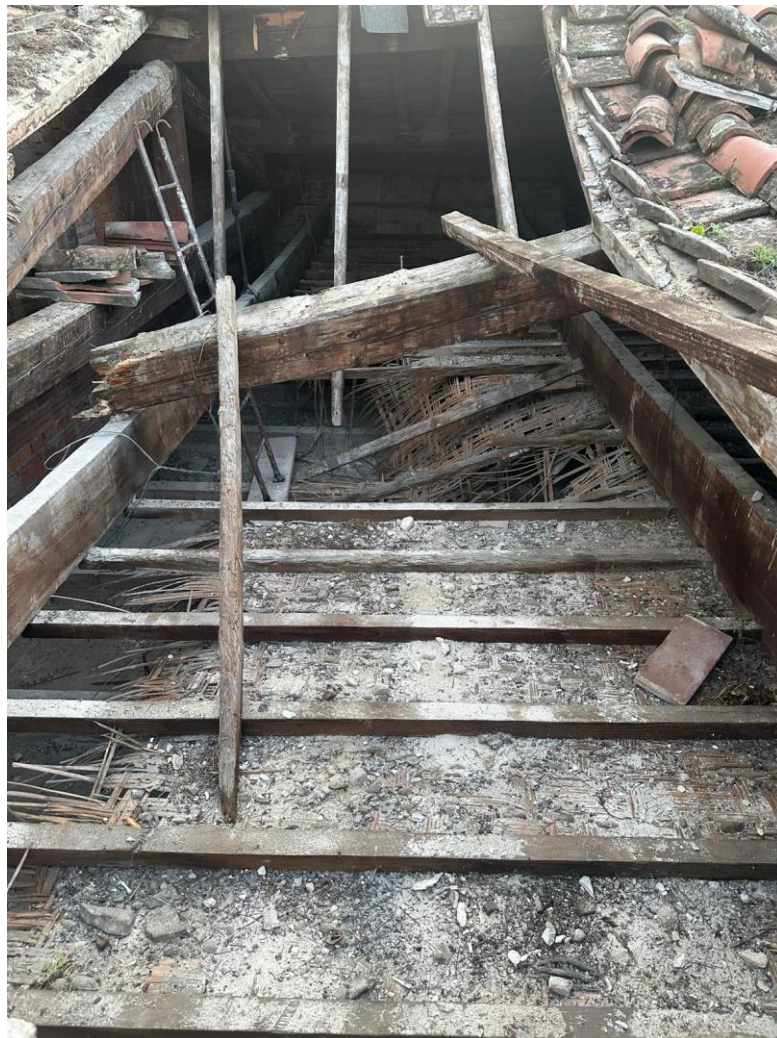
Lo stato dei luoghi raffigura una situazione di pericolo, una trave di copertura in legno ha ceduto all'appoggio sulla capriata trascinando con sé tutti i relativi travetti, pianelle e manto di copertura interessati, i quali si sono adagiati sul sottostante sottotetto in laterizio armato.

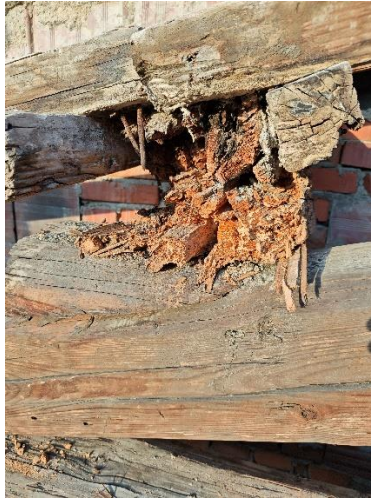
- La trave collassata è in stato di marcescenza avanzato, il cedimento è stato causato dallo stato avanzato di degrado della sezione lignea

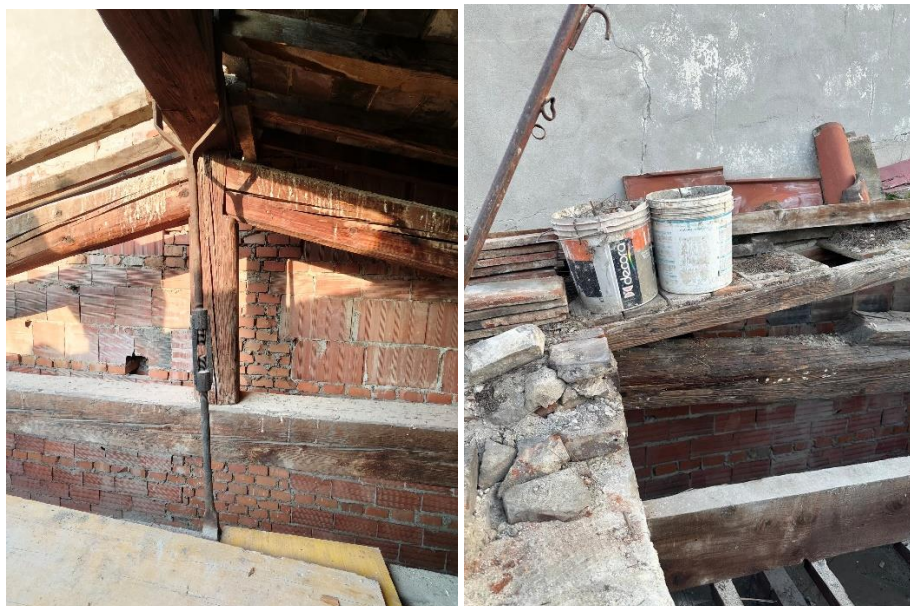
- La capriata su cui appoggiava la trave di cui al punto precedente (CP\_1) è anch'essa ammalorata nella catena, per almeno un terzo della stessa, e in un puntone, (la porzione è meglio individuata negli elaborati grafici), ed ha subito un vistoso svergolamento e cedimento del colmo e dei puntoni. Inoltre, la capriata ha di per se una configurazione anomala, i puntoni appoggiano sulla catena a circa 1.65m dall'ancoraggio sulla muratura, questa configurazione fa sì che la catena funzioni come trave ed è quindi soggetta ad un elevato momento flettente. Inoltre il monaco appoggia completamente a causa del cedimento dei puntoni;

Dalle analisi risulta quindi che la capriata CP\_1, ipotizzando di sostituire la parte ammalorata, risulta sollecitata in modo congruo alla sezione degli elementi. Tuttavia risulta impossibile riportare la stessa in geometria in quanto lo svergolamento e il cedimento di catena e puntone risultano troppo marcati.

- Smontaggio e accatastamento del manto di copertura, smontaggio e smaltimento di travetti e pannelle, smontaggio e accatastamento delle travi di copertura e smontaggio e smaltimento delle capriate CP\_1 e CP\_2;

- Fornitura e posa delle nuove capriate CP\_1 e CP\_3 in legno massello;
- Ricollocamento delle travi di copertura accatastate in cantiere;
- Posa in opera della nuova copertura in travetti e doppio tavolato incrociato, guaina impermeabilizzante adesiva e manto di copertura;

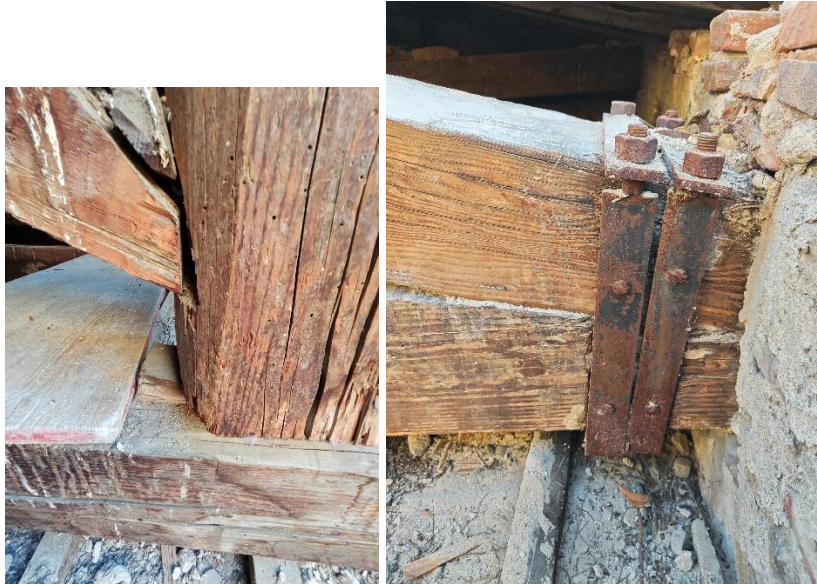
- La capriata CP\_2 ha una configurazione geometrica tradizionale, gli elementi sono in buono stato di conservazione, il monaco appoggia sulla catena visto che le saette non risultano compresse, ma distanziate all'incastro con il monaco. Gli appoggi sembrano stabili e non sono visibili scorrimenti;

La capriata CP\_2, se riportata in geometria, ha un dimensionamento sufficiente in relazione alle sollecitazioni agenti sulla stessa.

- Smontaggio dei puntoni, delle saette e del monaco della capriata CP\_2, riposizionamento in geometria degli elementi mediante ripristino delle unioni e degli intagli;

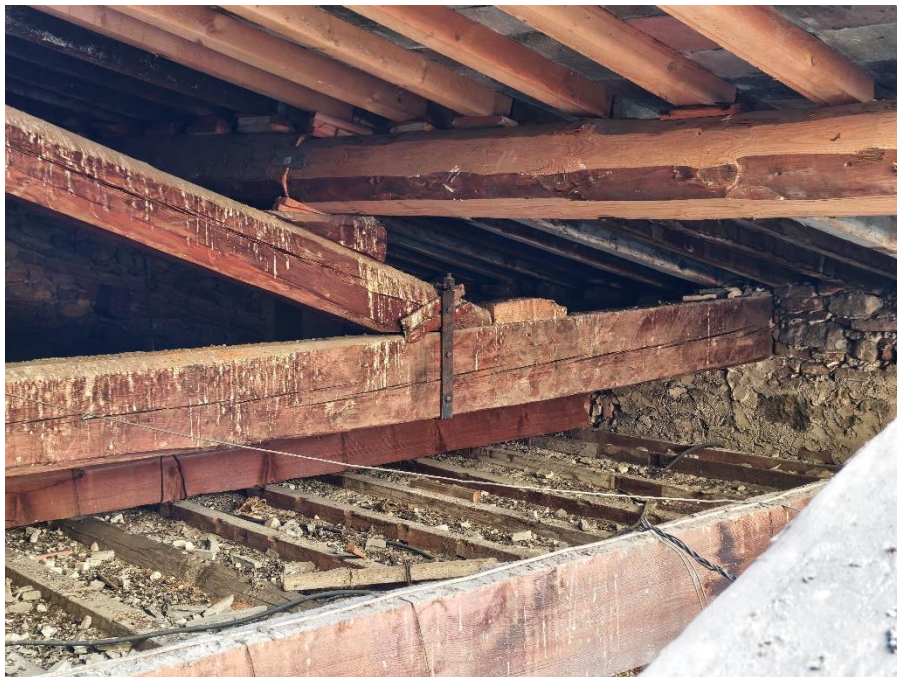
- La capriata CP\_3 ha la medesima configurazione geometrica della capriata CP\_1, tuttavia lo stato conservativo è buono, il monaco risulta distanziato dalla catena. E' presente un'importante freccia in corrispondenza dell'appoggio del puntone sulla catena, conseguente allo schema statico stesso della capriata;

Per quanto riguarda la capriata CP\_3, i carichi agenti portano la catena a cedimento per flessione e taglio, e questo è confermato dalla deformazione importante che si riscontra nello stato di fatto. Consolidare questa tipologia di capriata comporterebbe un importante ed invasivo rinforzo a flessione della catena.

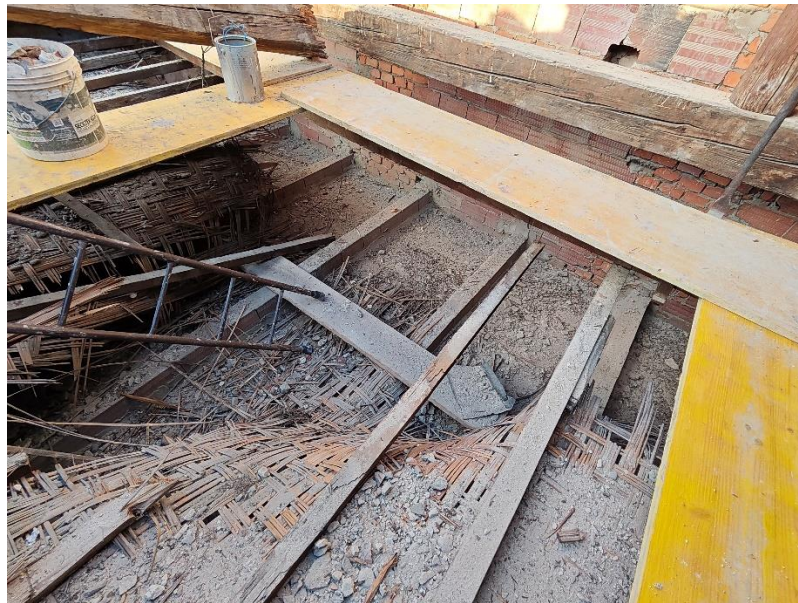
- I travetti hanno sezione 6.5x8, e non sono dimensionati correttamente per le relative luci di appoggio;
- In aderenza all'intradosso della catena della capriata centrale, è presente un controsoffitto in incanniccio, sfondato dove la copertura è crollata, e che comunque risulta molto degradato in quanto presenti numerose tracce di infiltrazioni. Il canniccio è sorretto mezzoni 9x30cm appoggiati alla muratura e appesi da tiranti collegati alla trave di colmo. Il canniccio nel complesso sembra essere molto instabile, e le strutture di sostegno insufficienti.

- Demolizione del solaio di sottotetto SAP e del controsoffitto in cannicciato, sia in quanto pericolosi dal punto di vista strutturale sia per permettere il lavoro in copertura in sicurezza;

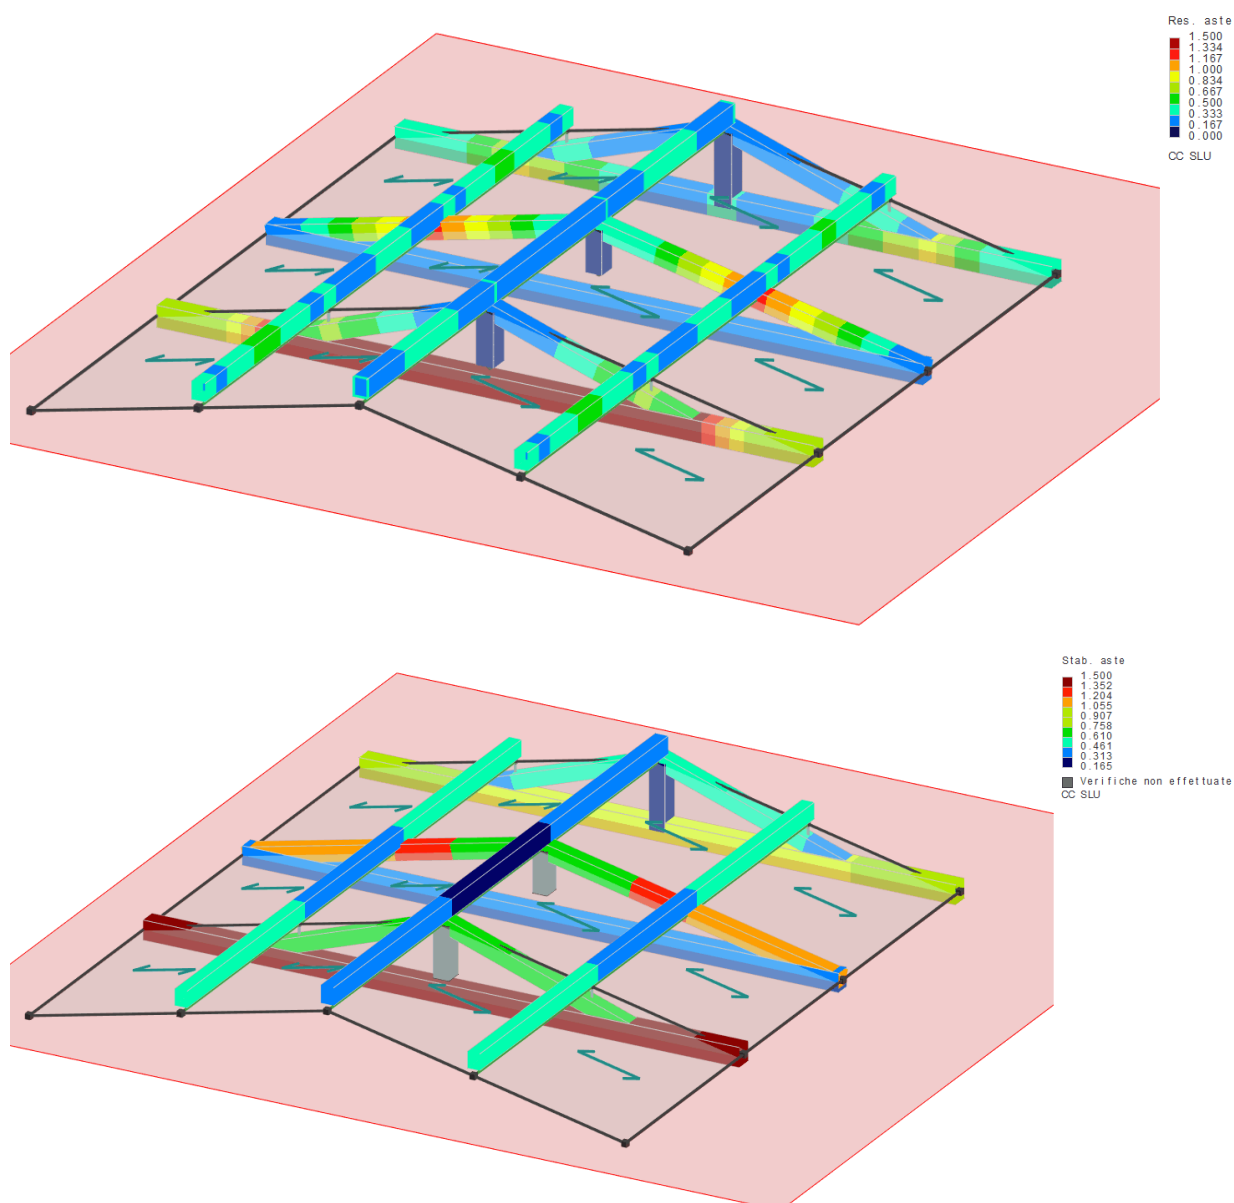
Si procede alla modellazione dello stato di fatto, considerando lo schema strutturale così come si presenta, ovvero monaco in compressione nella capriata CP\_1 e saette non sollecitate nella capriata CP\_2, ottenendo i seguenti tassi di sfruttamento per resistenza e stabilità:

Per quanto riguarda le travi, sia di colmo che di mezzeria, queste risultano dimensionate correttamente, mentre i travetti sono troppo snelli per le luci di appoggio degli stessi.
