Atlante delle frane con elevato rischio in provincia di  
Firenze e prime valutazioni in materia di mitigazione

*A cura di:*  
Dipartimento II Lavori Pubblici  
Direzione Difesa del Suolo e Protezione Civile  
P.O. Servizio Geologico e Progetti di Difesa Idrogeologica  
*Febbraio 2011*

**Atlante delle FRAnE con elevato RISchio (A.FRA.RIS) in Provincia di Firenze e prime  
valutazioni in materia di mitigazione**

**Dipartimento II Lavori Pubblici  
Direzione Difesa del Suolo e Protezione Civile  
P.O. Servizio Geologico e Progetti di Difesa Idrogeologica**

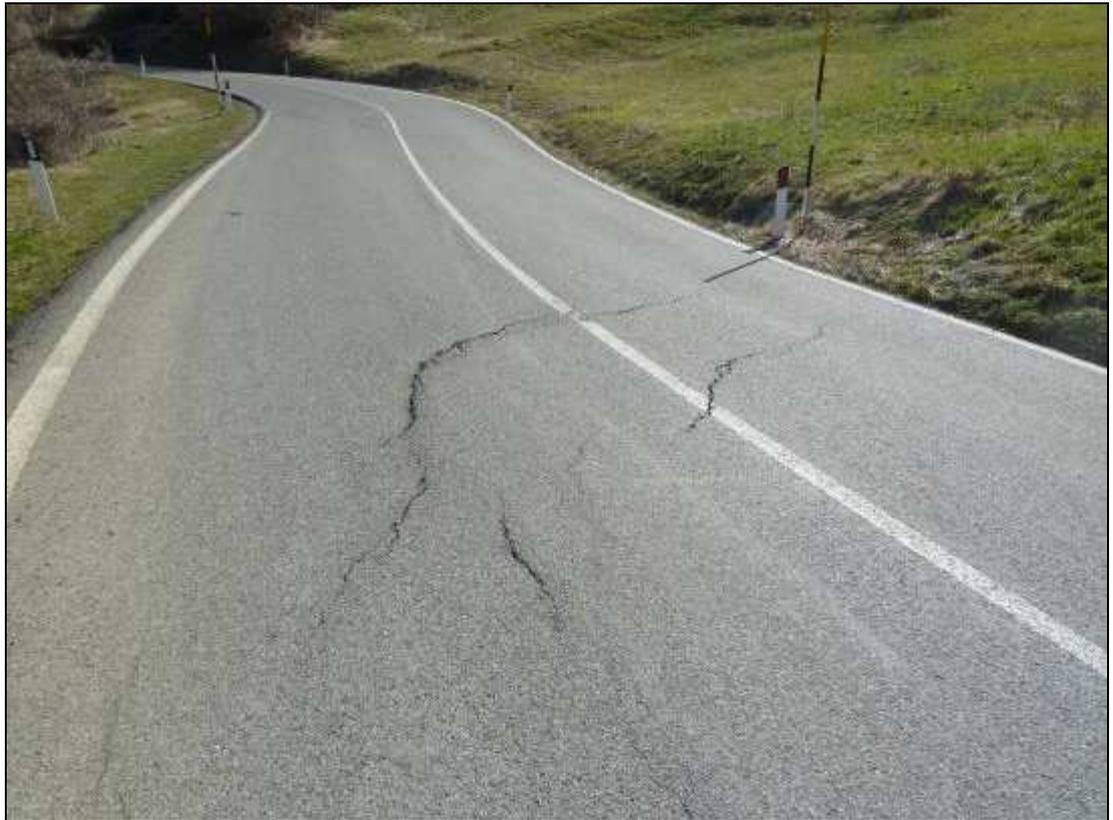
**Figura 51: le lesioni presenti sul manto stradale nel tratto segnalato.**

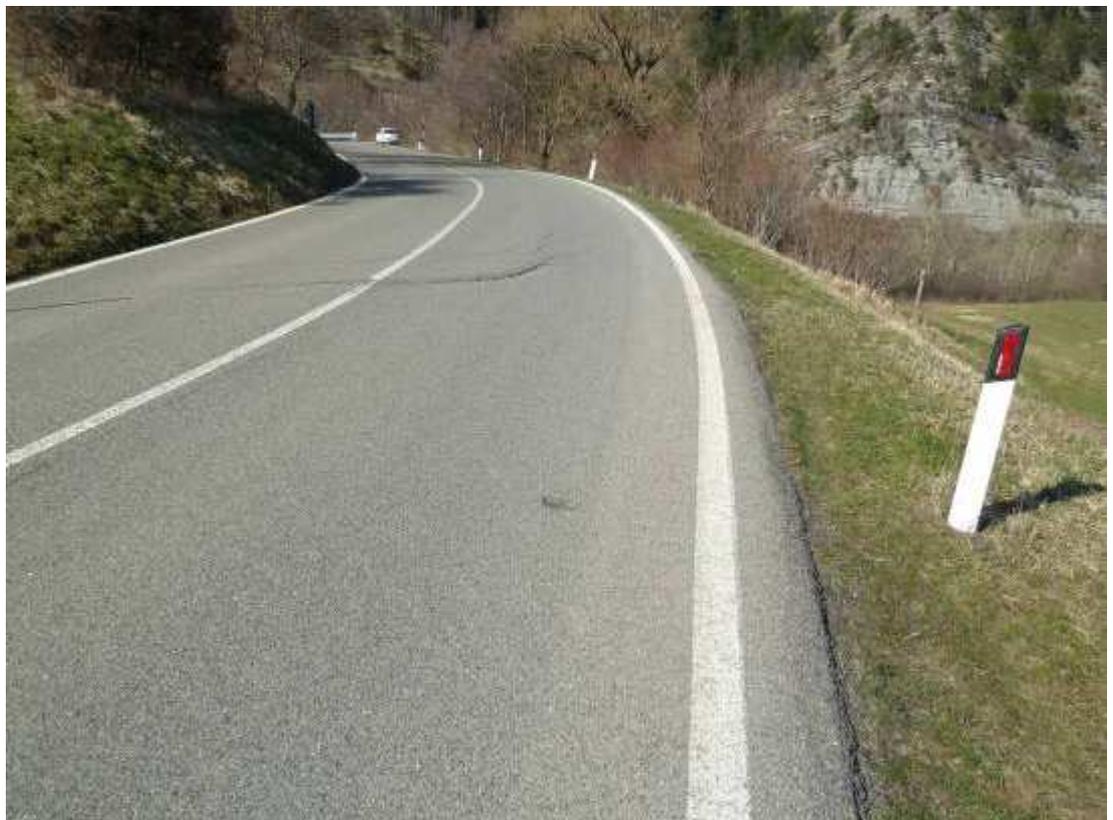
**Figura 52: ancora lesioni sul tratto stradale della Regionale n. 302.**

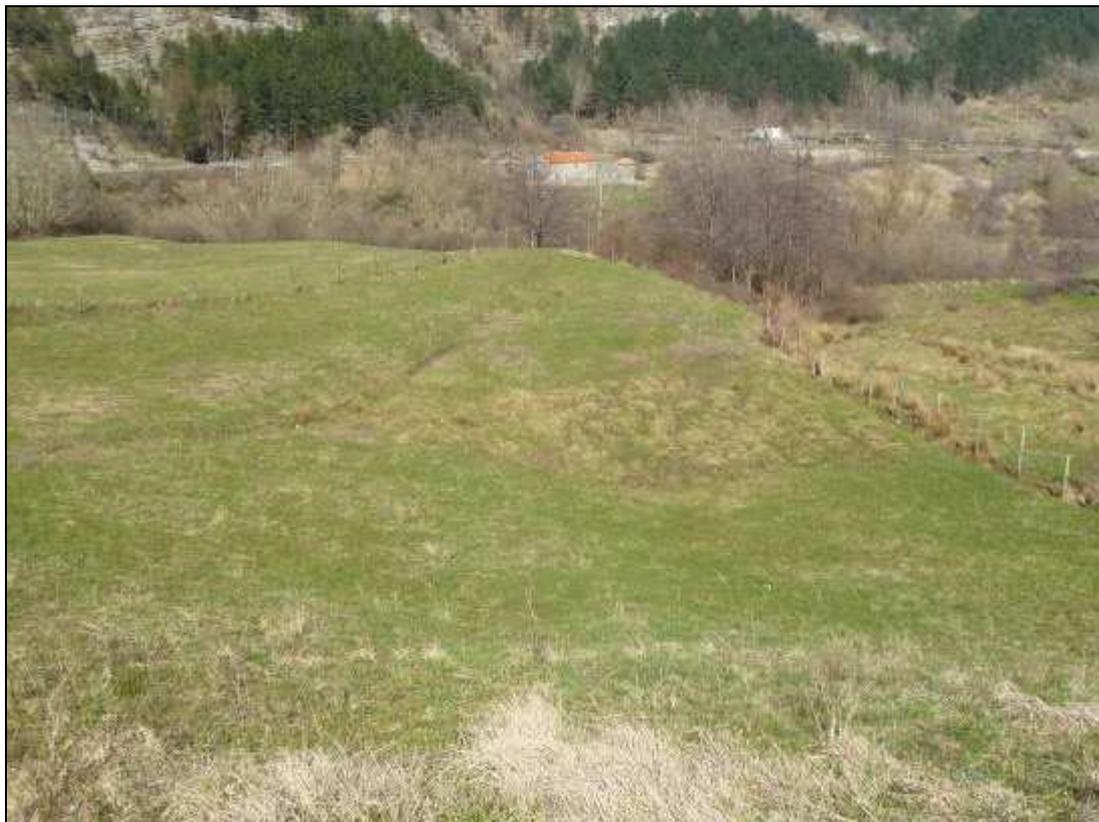
**Figura 53: area di ristagno idrico a valle della viabilità regionale.**

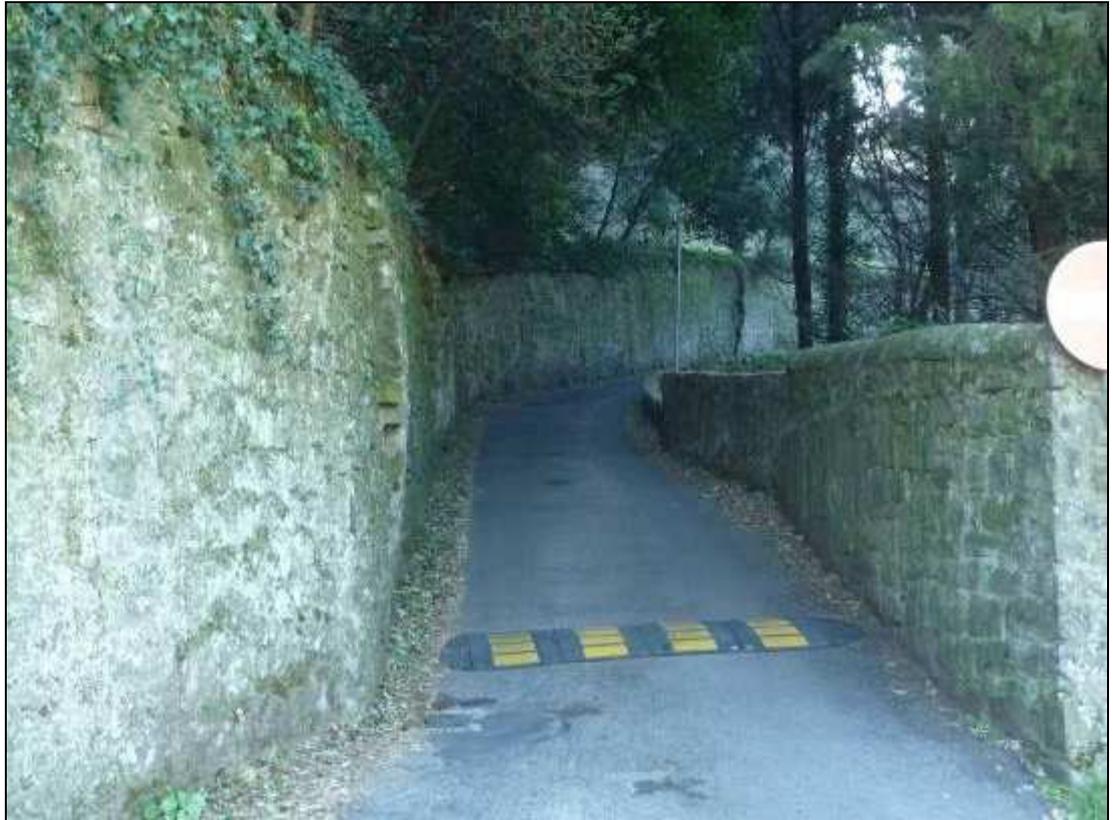
**Figura 105: i muri a secco che bordano le strade dell'area. In questi sono presenti, molto spesso, ampie lesioni.**

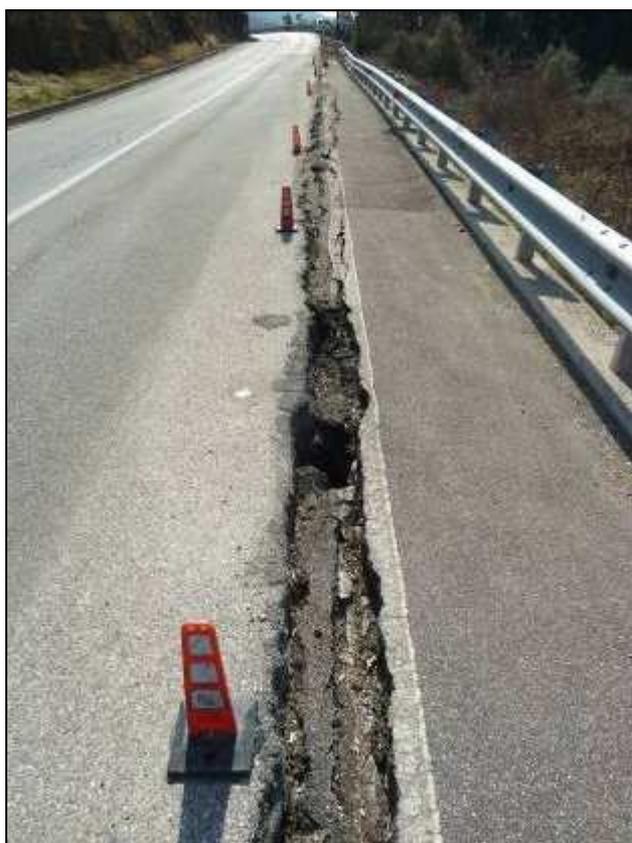
**Figura 111: particolare della lesione sul manto stradale.**

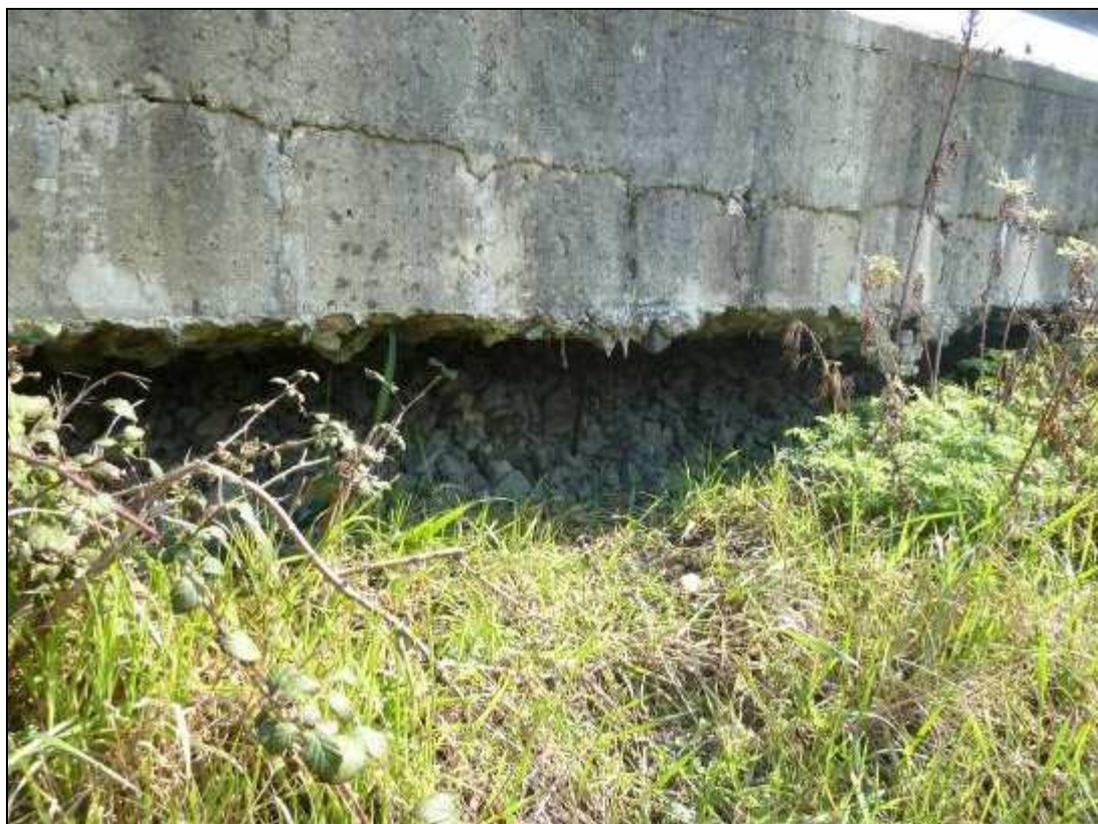
**Figura 112: il cordolo di cemento (oramai a sbalzo) su cui è inserito il guard-rail.**

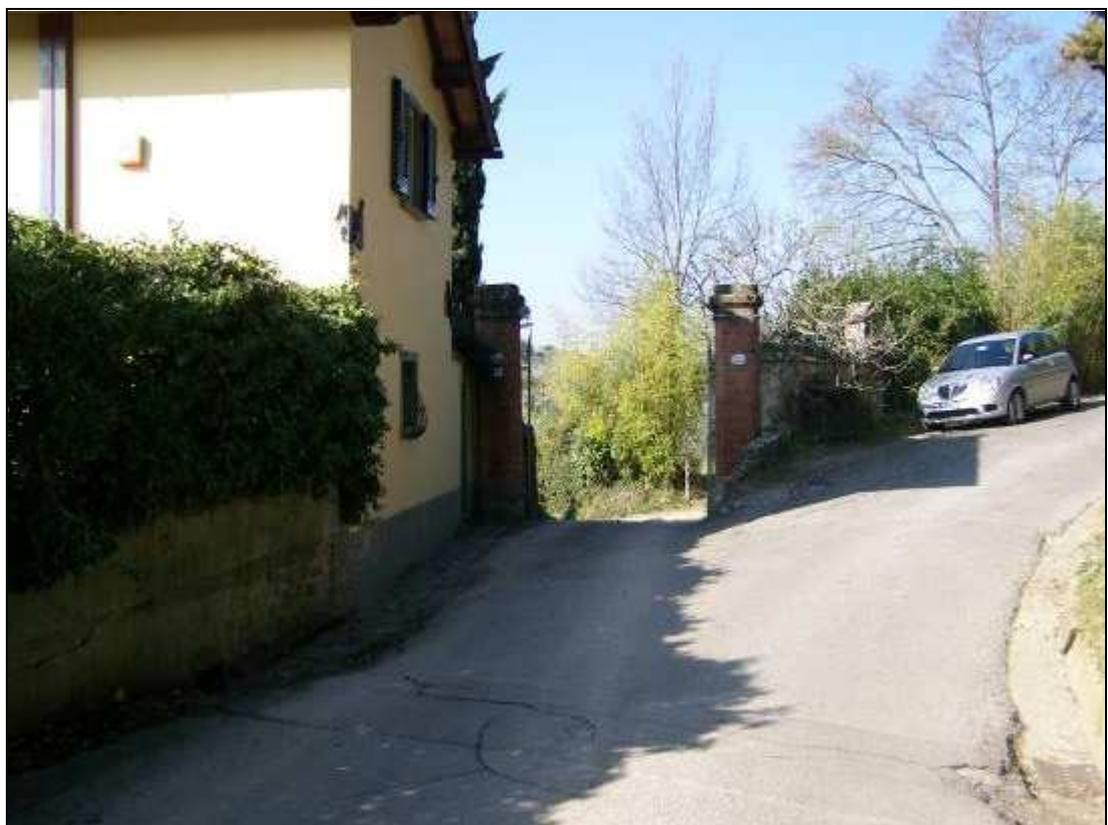
**Figura 123: edificio in cui sono visibili alcune lesioni e la presenza di catene sulla facciata.**

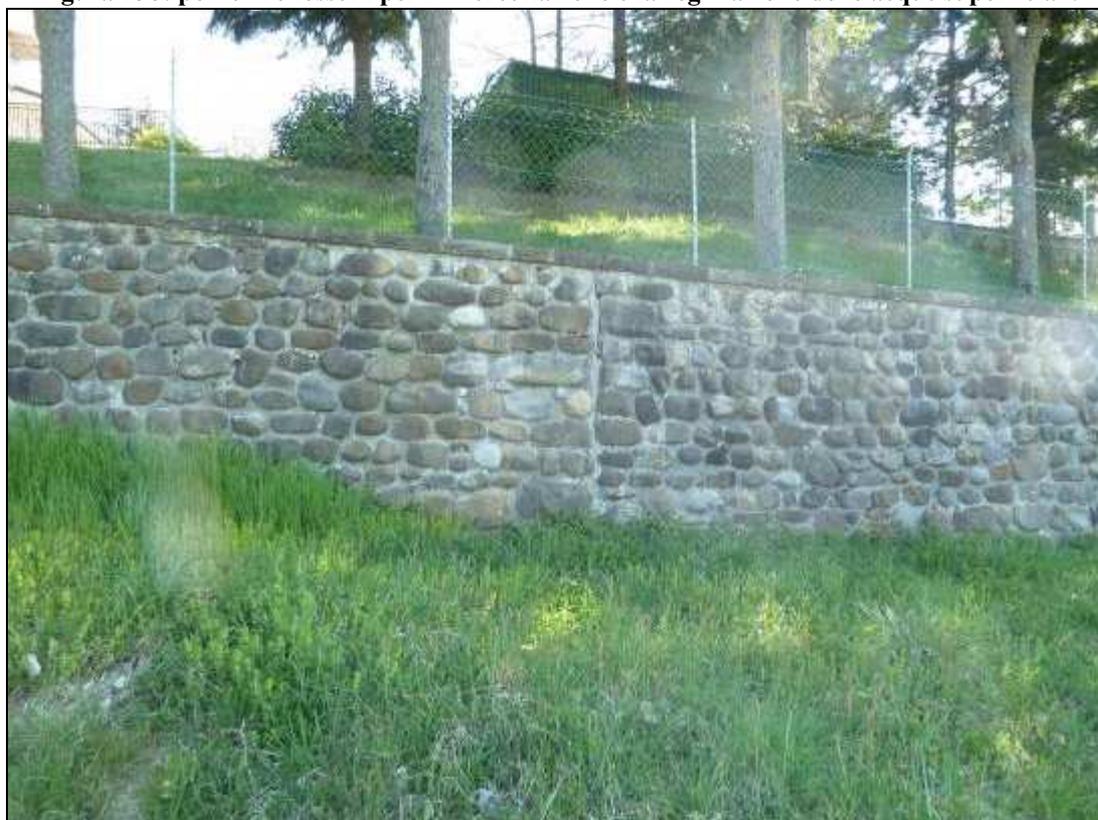
**Figura 139: una lesione presente sul muro di contenimento del resede di un'abitazione.**

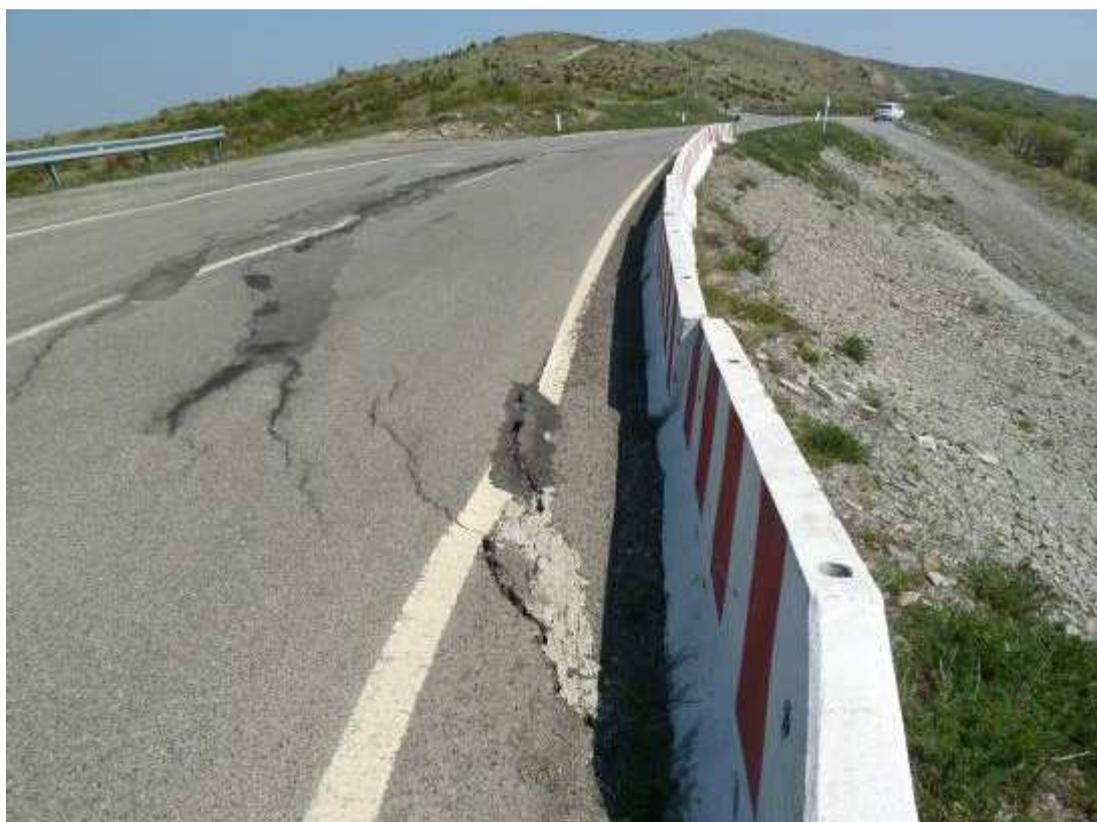
**Figura 179: le lesioni provocate sulla sede stradale dal movimento franoso.**

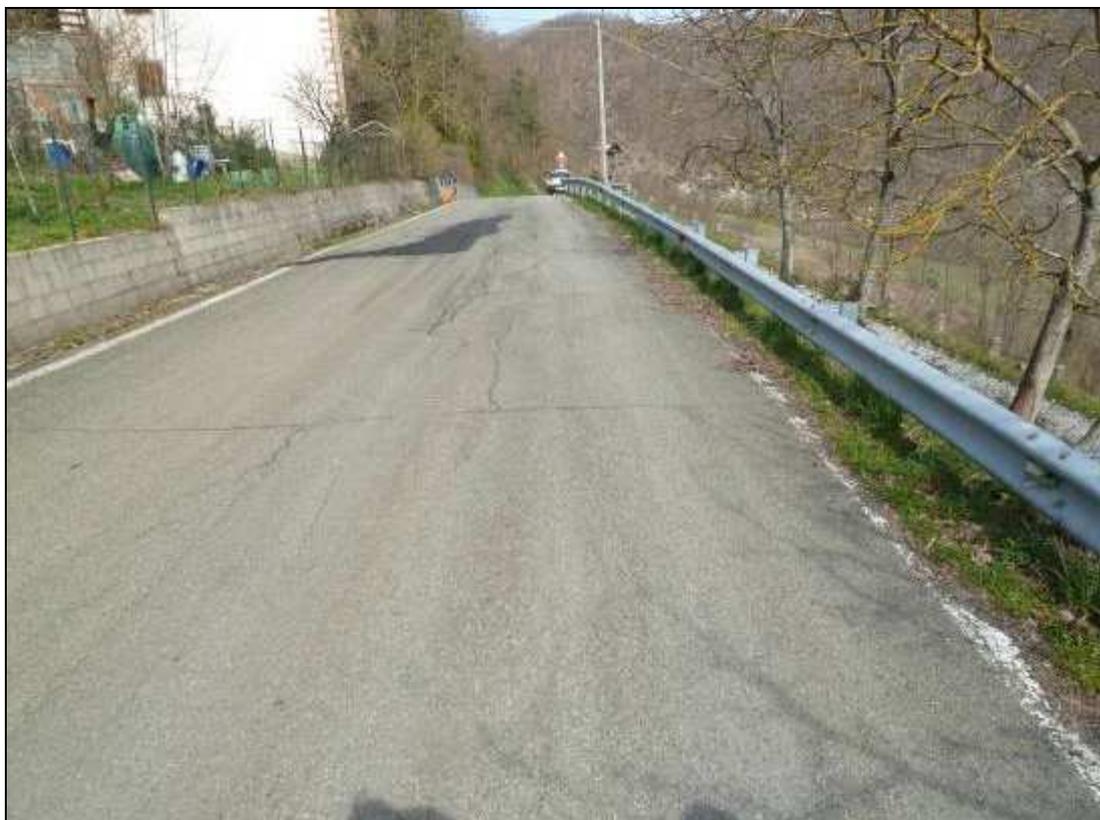
Figura 220: le lesioni presenti sul manto stradale.

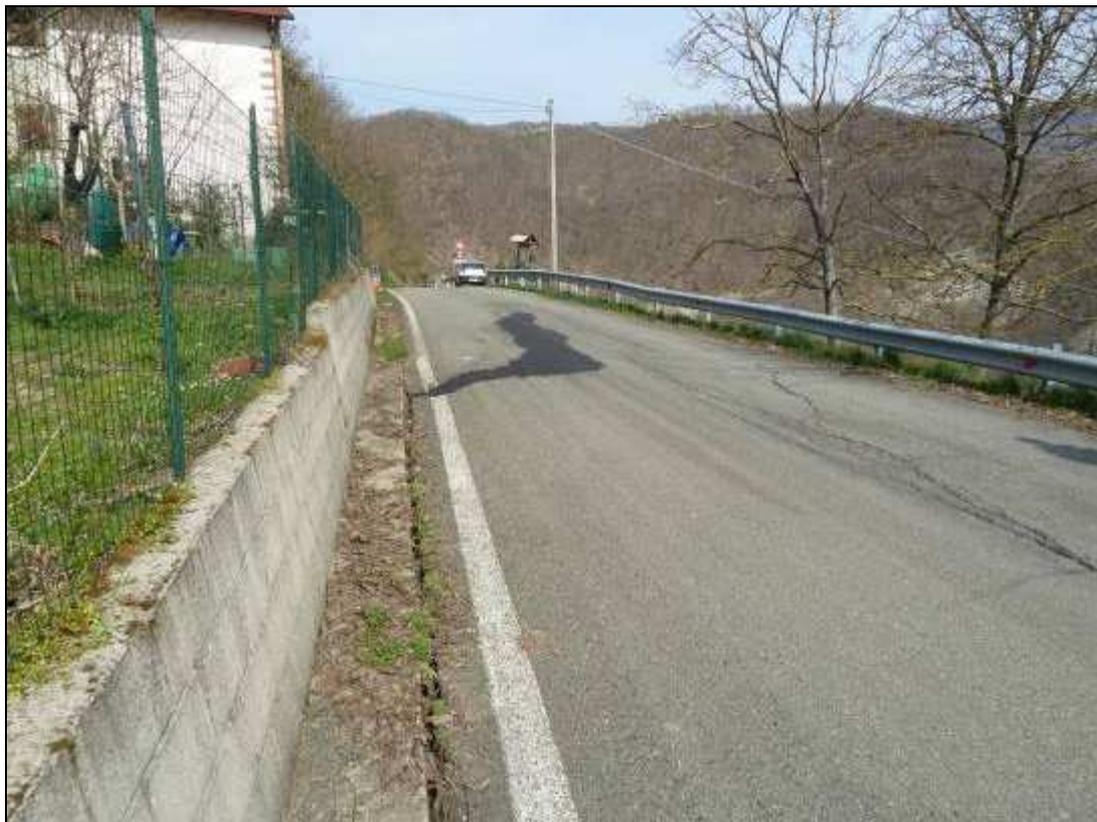
**Figura 221: particolare della frattura che borda il muretto stradale.**

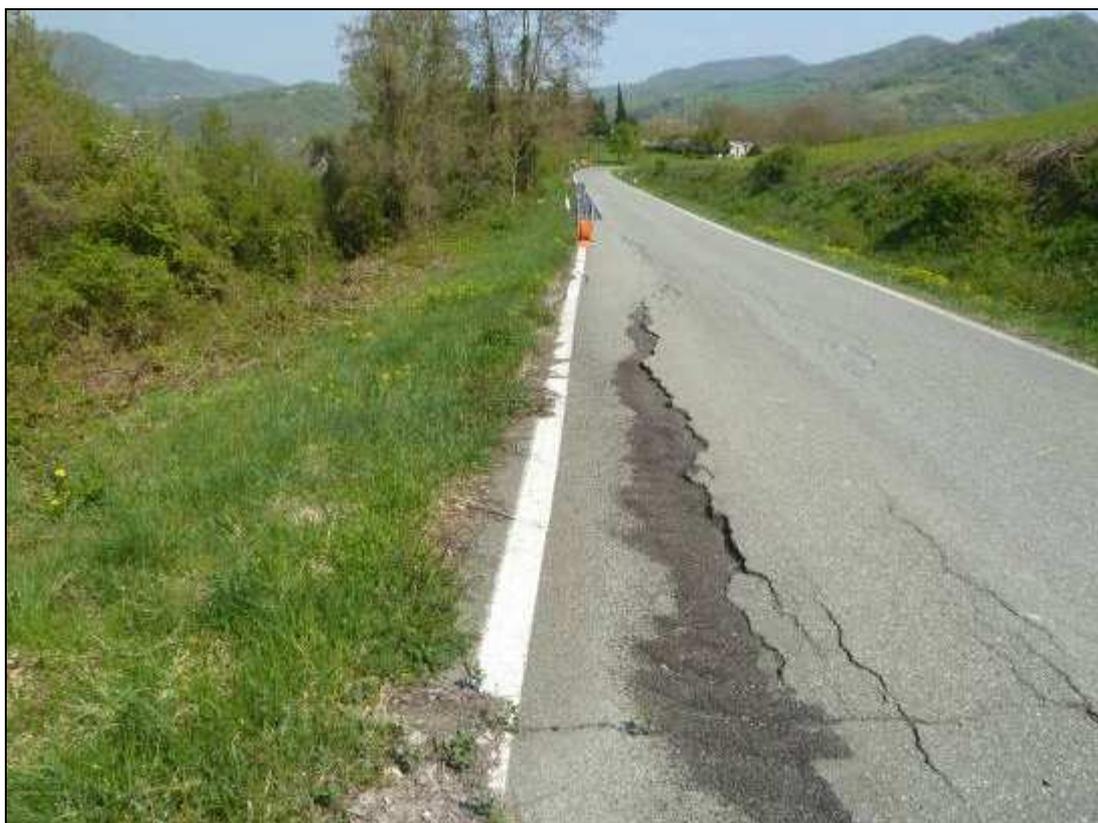
Figura 232: particolare delle lesioni presenti sul manto stradale poco più a valle del coronamento.

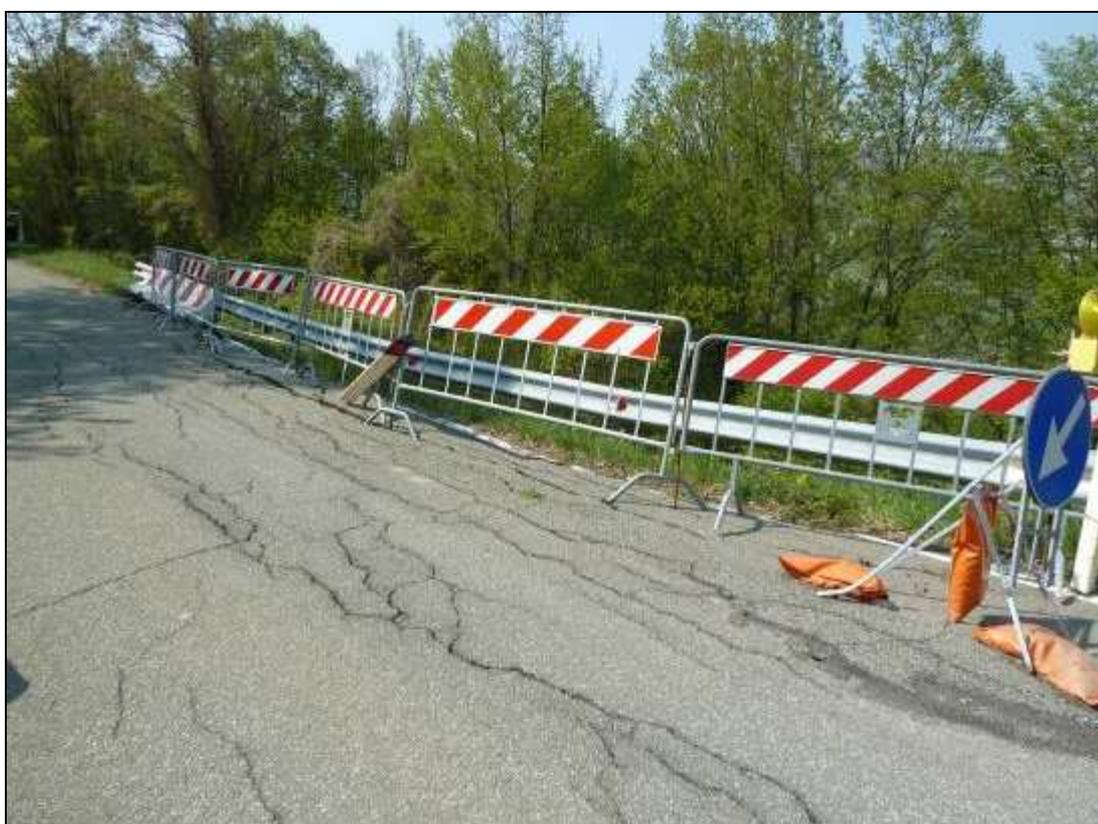
Figura 233: lesioni e fratture a monte del coronamento.

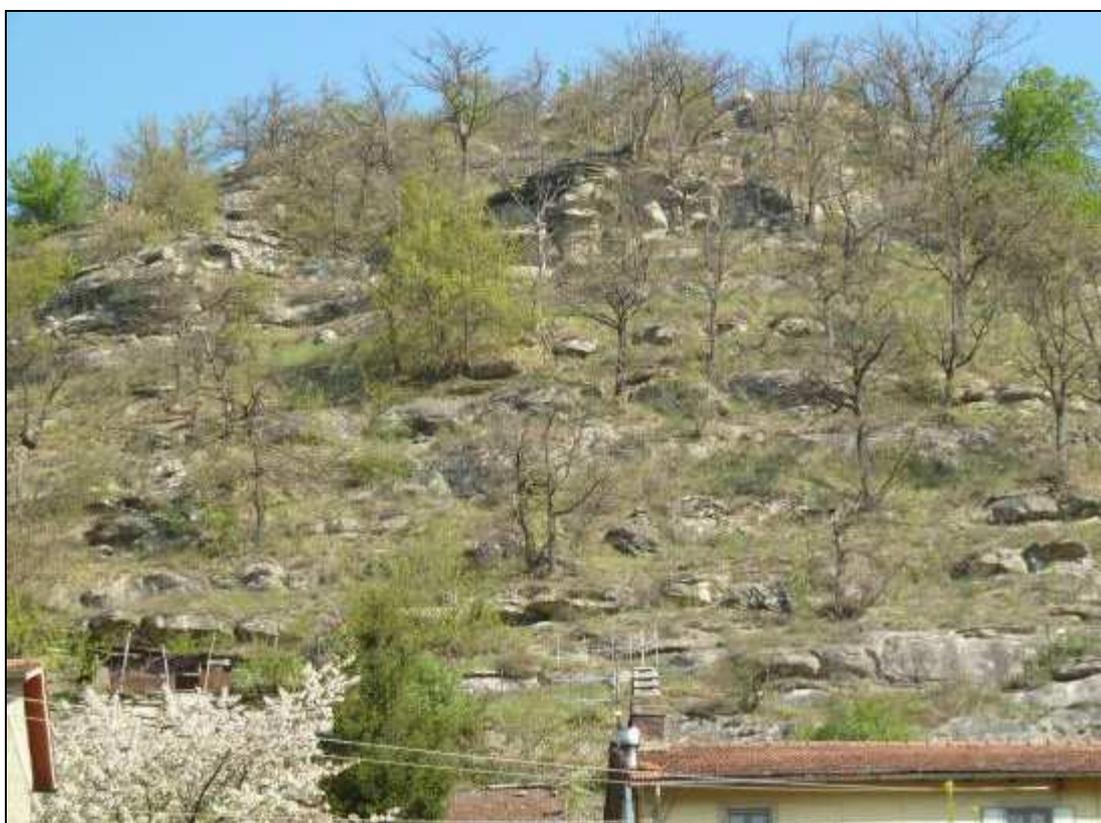
Figura 261: particolare della parte alta del versante con alcuni ammassi rocciosi caratterizzati da precaria stabilità.

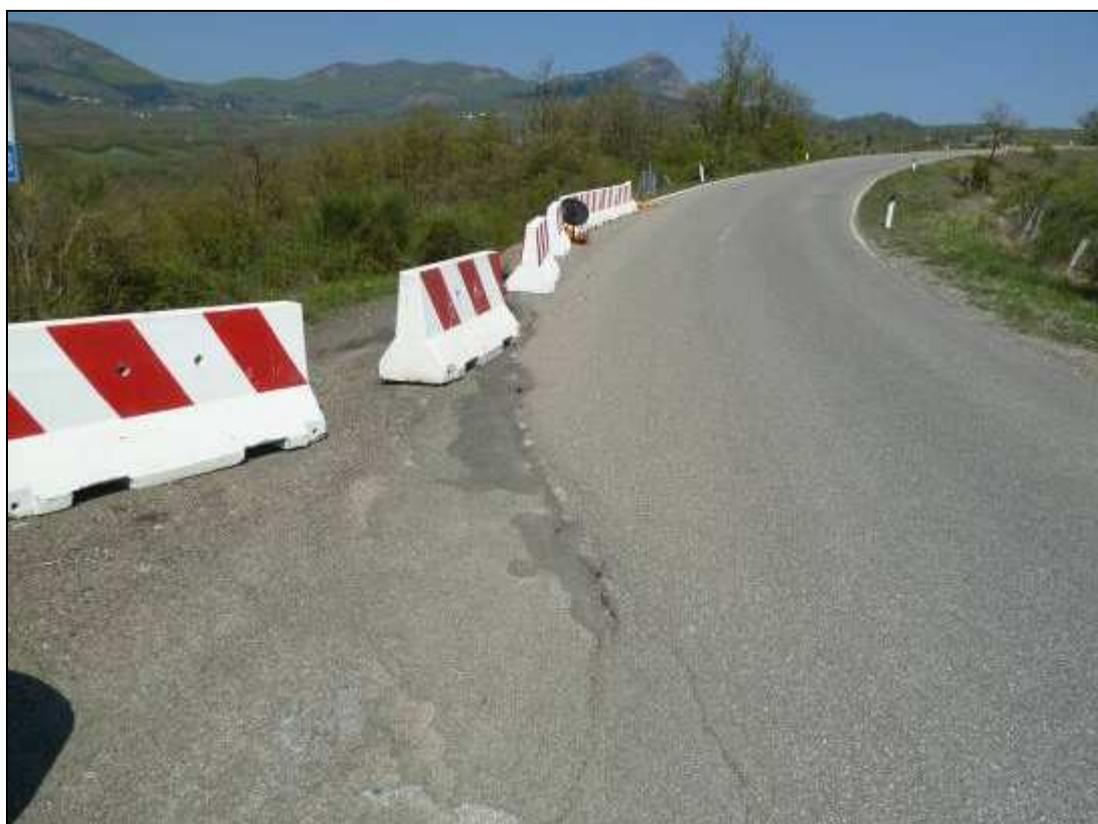
Figura 278: alcune lesioni sul manto stradale in prossimità della frana.

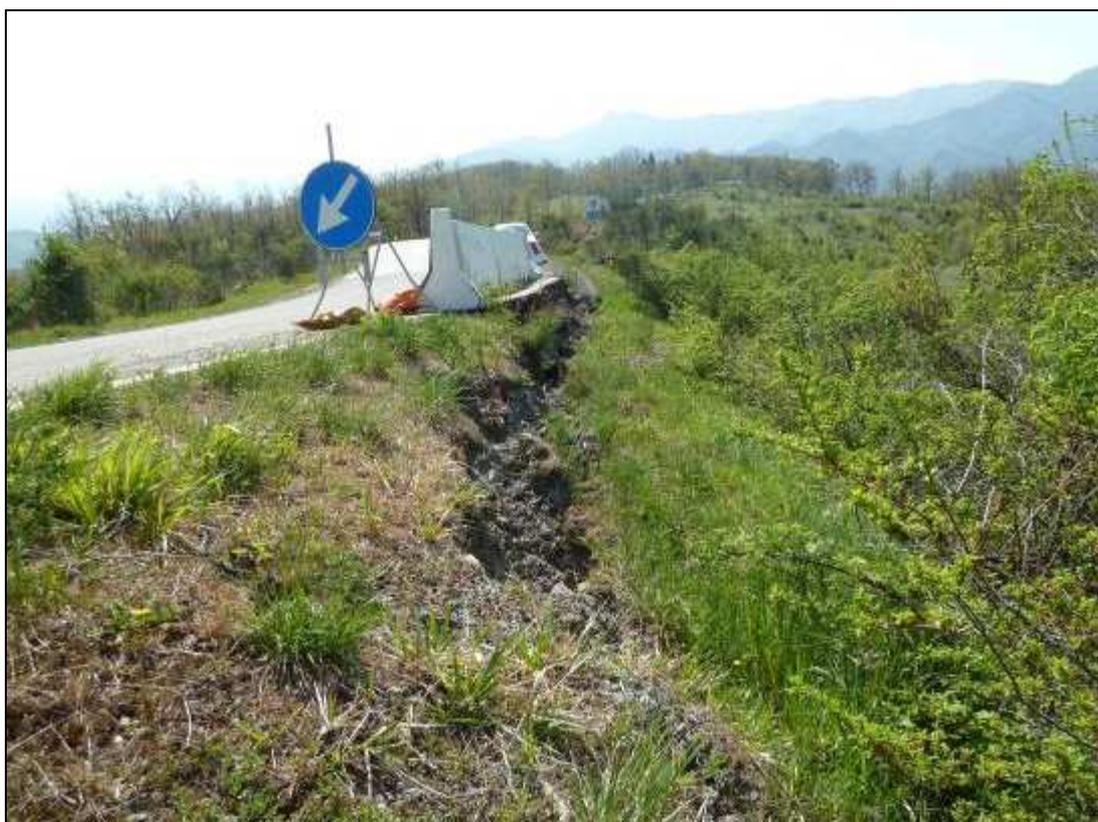
**Figura 279: la nicchia di distacco che coinvolge la scarpata di valle della strada provinciale.**
