**Dipartimento II Lavori Pubblici**  
**Direzione Difesa del Suolo e Protezione Civile**  
**P.O. Servizio Geologico e Progetti di Difesa Idrogeologica**

ID\_FRANA: FIRENZUOLA\_23

data sopralluogo: 21/04/2011

COMUNE:	Firenzuola	
LOCALITA':	S.P. N. 116 KM 6+200	
BACINO (L. 183/89):	Reno	
COORDINATE IDENTIFICATIVE: (Roma40-Gauss Boaga fuso ovest)	N: 4.885.042 m	E: 1.685.495 m
QUOTA CORONAMENTO:	700 m s.l.m.	
QUOTA PUNTO INFERIORE:	640 m s.l.m.	
SEZIONE C.T.R.:	252120	
AREA FRANA:	7.200 mq	
VOLUME MATERIALE COINVOLTO:	14.000 mc	
LUNGHEZZA:	110 m	
LARGHEZZA:	80 m	
DISLIVELLO QUOTE CORONAMENTO-PIEDE:	60 m	
TIPOLOGIA DISSESTO:	Superficiale di colata	
LITOLOGIA E FORMAZIONE GEOLOGICA:	Formazione del Torrente Carigiola – membro a megastrati arenacei	
SEGNALANTE:	Provincia di Firenze – Servizio Viabilità	
INVENTARIO IFFI:	-	
PRESENZA DI PERMANENT SCATTERERS (PS):	No	
ELEMENTI POSTI A RISCHIO:	Strada provinciale	
PRESENZA DI INTERVENTI DI SISTEMAZIONE GIA' ESEGUITI:	-	
ENTE ATTUATORE:	-	
INTERVENTI DA FINANZIARE:	-	
ENTE PROPONENTE:	-	
LIVELLO DI PROGETTAZIONE:	-	
IMPORTO DA FINANZIARE:	-

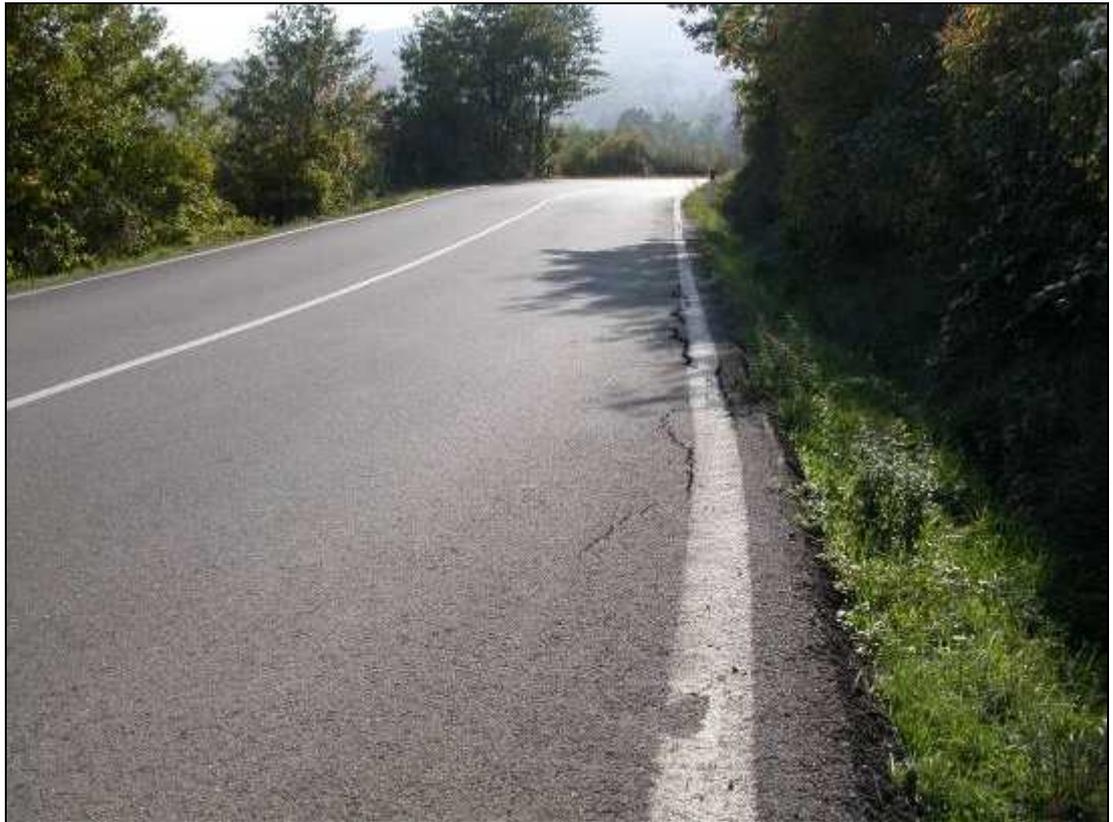
**Figura 300: l'evidente lesione presente sulla strada provinciale n. 503 al km 10+850.**

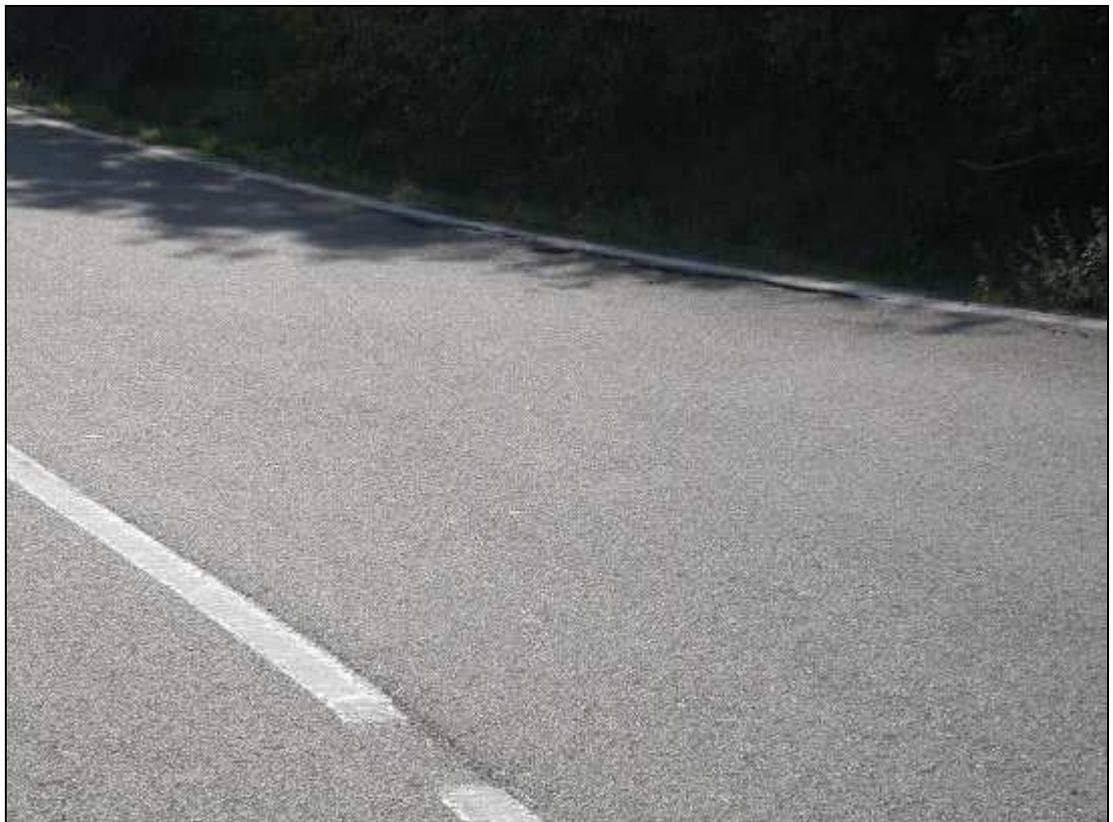
**Figura 301: ancora un'immagine della frattura.**

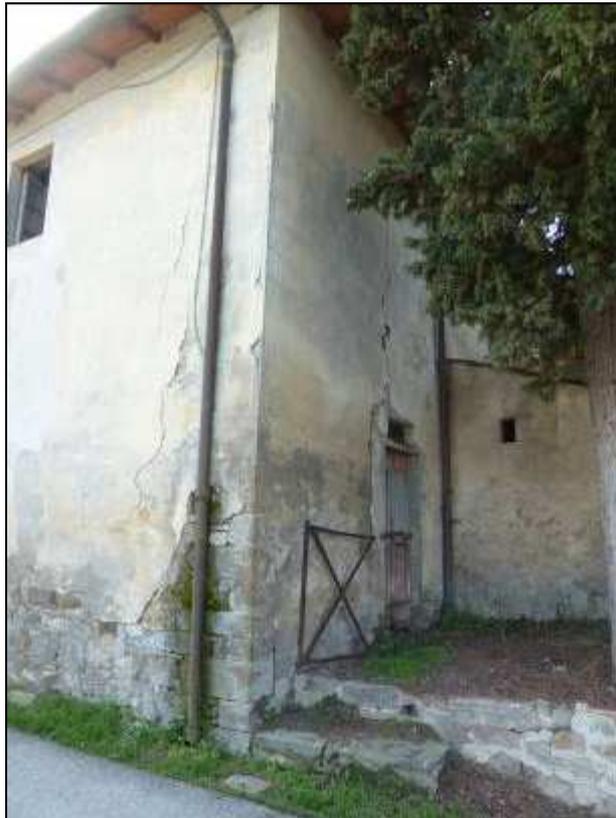
Come già ricordato gran parte degli edifici dell'abitato di Pescina presentano lesioni. Molti edifici sono stati ristrutturati, altri risultano abbandonati. Molti degli edifici ristrutturati continuano ad avere una propensione al dissesto statico: questo a testimonianza della presenza di movimenti lenti e progressivi che interessano la zona del nucleo abitato.

Figura 337: edifici lesionati all'interno dell'abitato di Pescina.

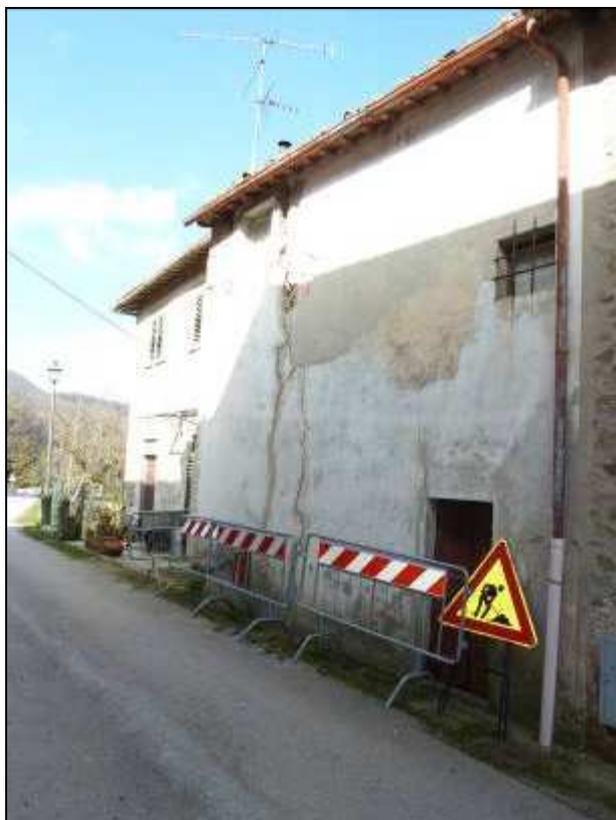
Figura 338: ancora edifici lesionati nell'abitato di Pescina.

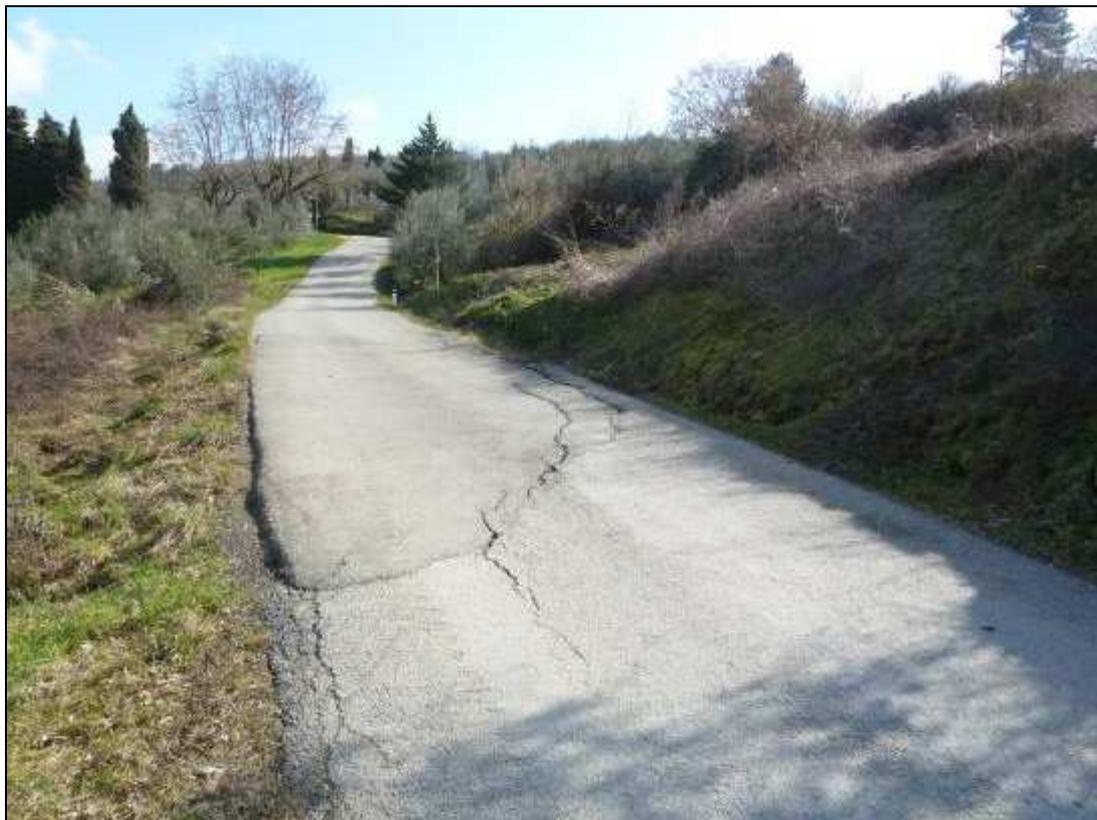
**Figura 339: tratto della strada di accesso a Pescina. Si noti l'avvallamento e le lesioni presenti.**

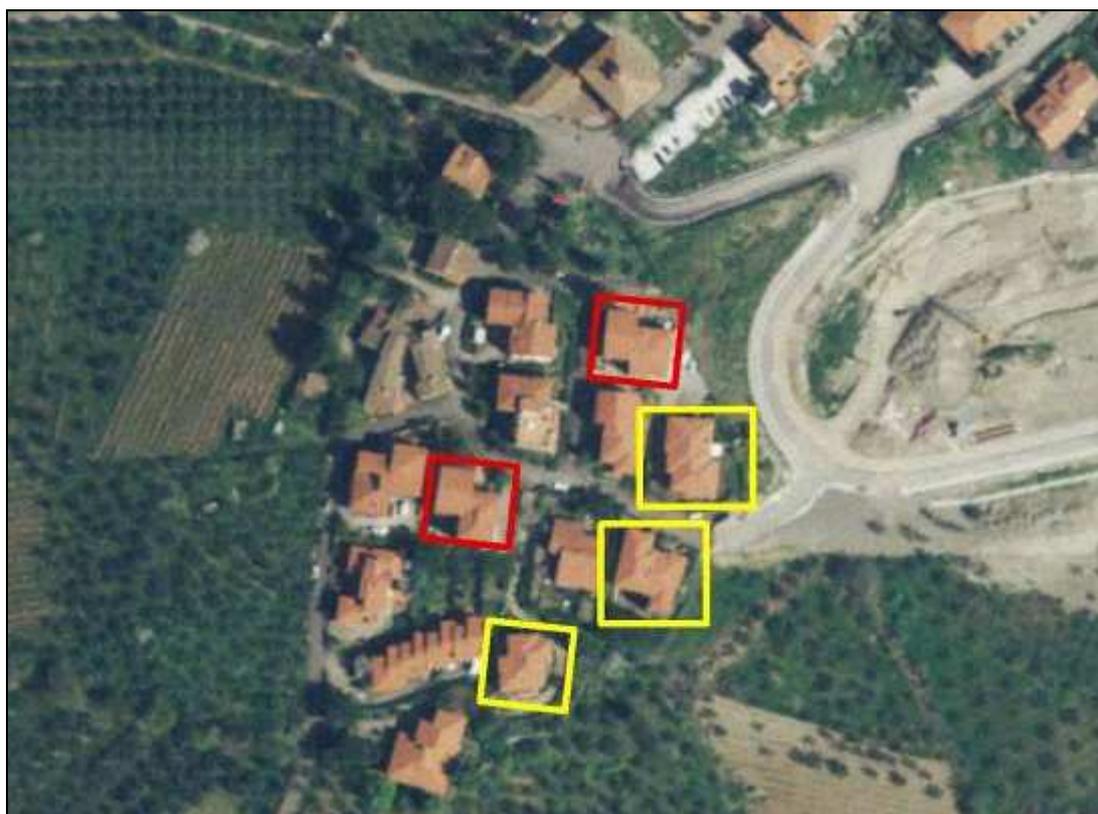
I dissesti segnalati dall'Amministrazione Comunale di Impruneta si sono manifestati a carico di un gruppo di fabbricati (vedi immagini seguenti) e si sono materializzati sottoforma di deformazioni strutturali e sistemi di lesioni. Il versante infatti risulta cartografato con la presenza di dissesti gravitativi (sono significative a questo

**Figura 351:** in rosso gli edifici che per primi hanno manifestato la comparsa di lesioni e di maggiore entità, in giallo gli edifici in cui successivamente si sono avute deformazioni. Tutti questi edifici sono sotto monitoraggio.

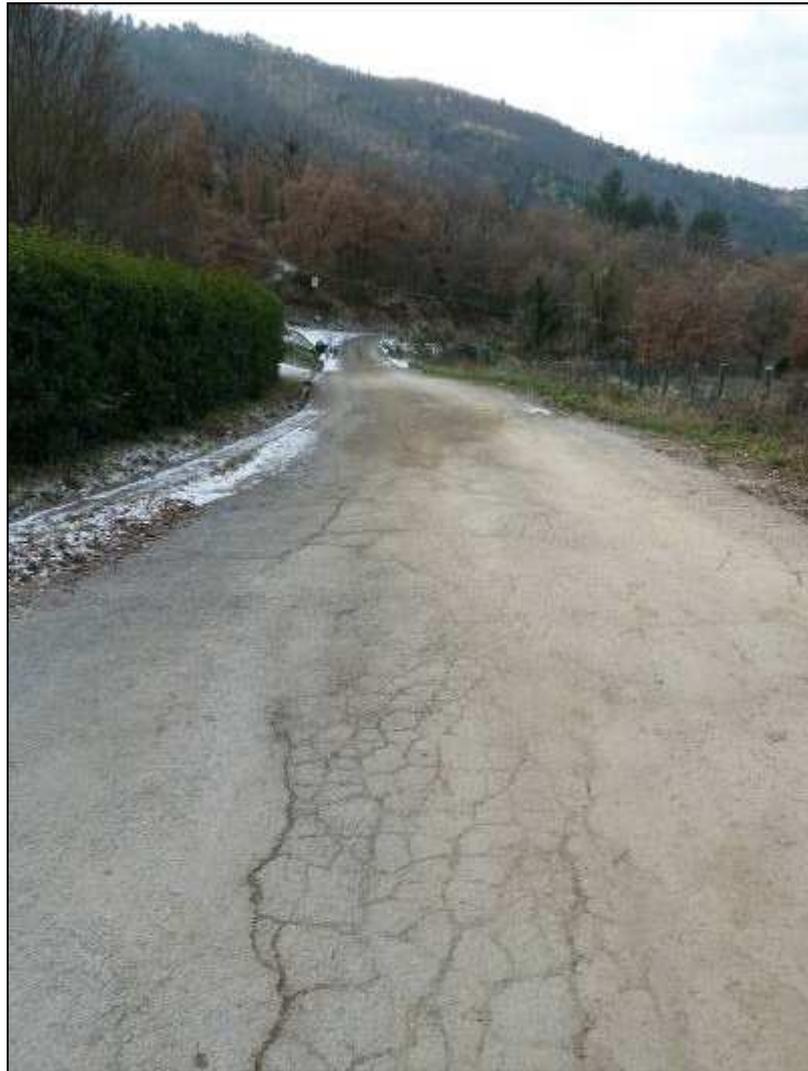
**Figura 377: lesioni sulla strada comunale.**

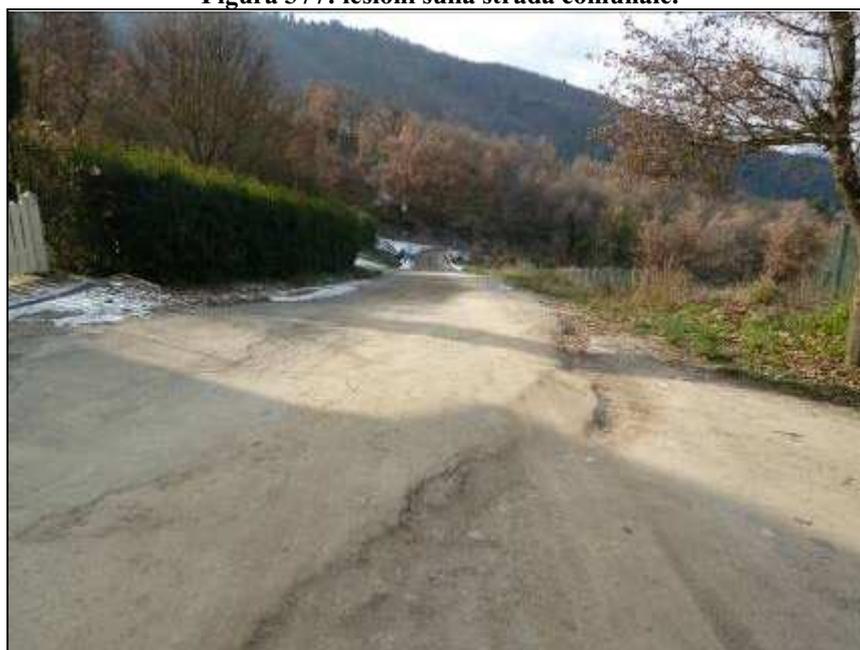
**Figura 378: avvallamenti e gibbosità sul manto stradale.**

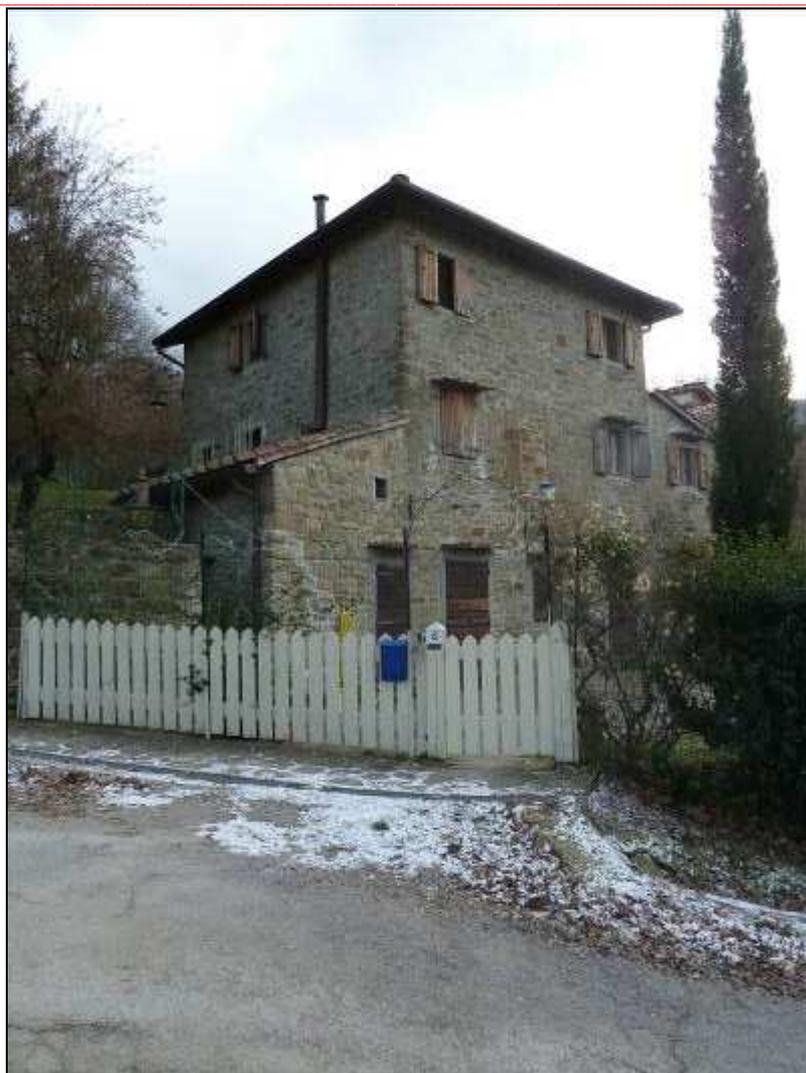
Figura 379: lesioni presenti sulla facciata di uno degli edifici presenti nell'area in frana.

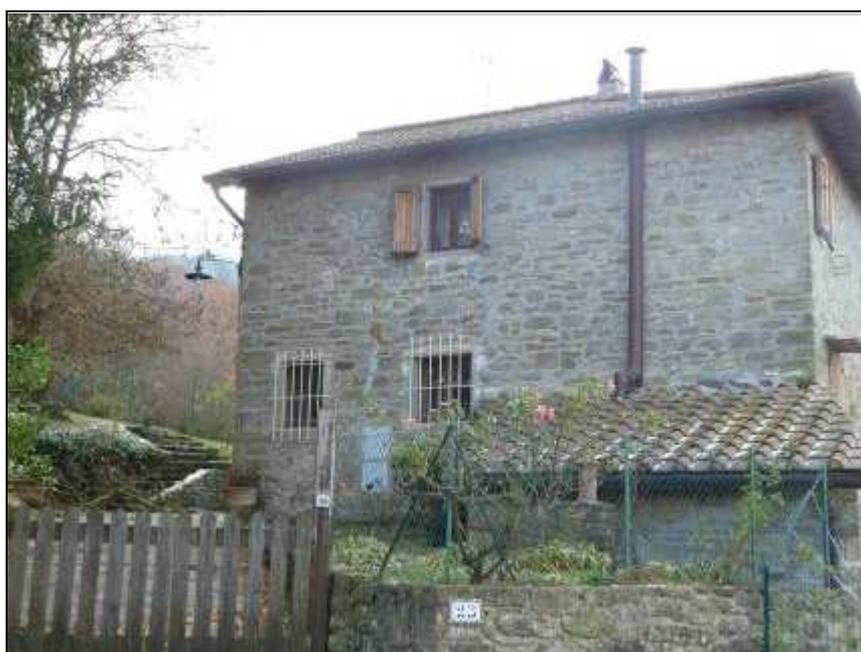
Figura 380: lesioni presenti sulla facciata di uno degli edifici presenti nell'area in frana.

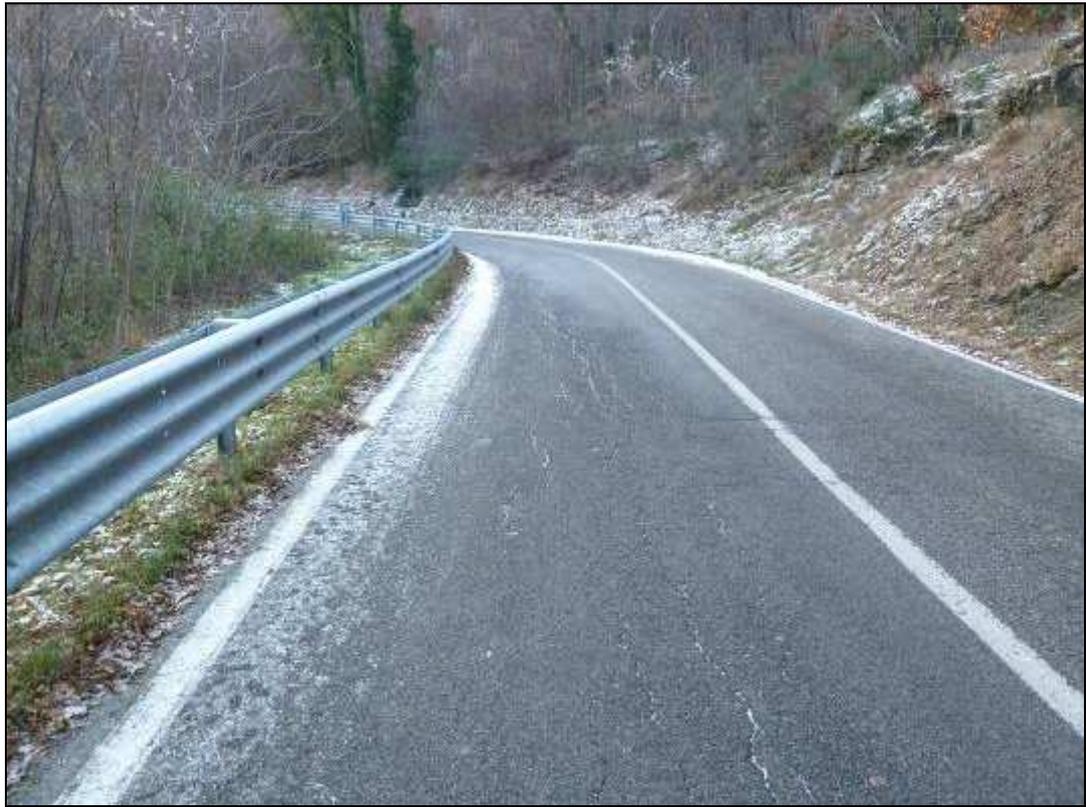
La presente scheda prende spunto dalla segnalazione della Viabilità P.O. Manutenzione Mugello Est. Alla data del sopralluogo si notano le lesioni presenti sulla sede stradale indice della presenza di un certo grado di instabilità. Vista la pendenza, in sede di sopralluogo, non è stato possibile approfondire l'esame visivo della scarpata di valle. La scarpata di monte appare piuttosto stabile anche se potrebbe essere necessario/consigliabile un intervento di disaggio di alcune porzioni di roccia ed un taglio selettivo, mirato di alcuni individui arborei con precaria stabilità.

**Figura 384: lesioni presenti sul manto stradale.**

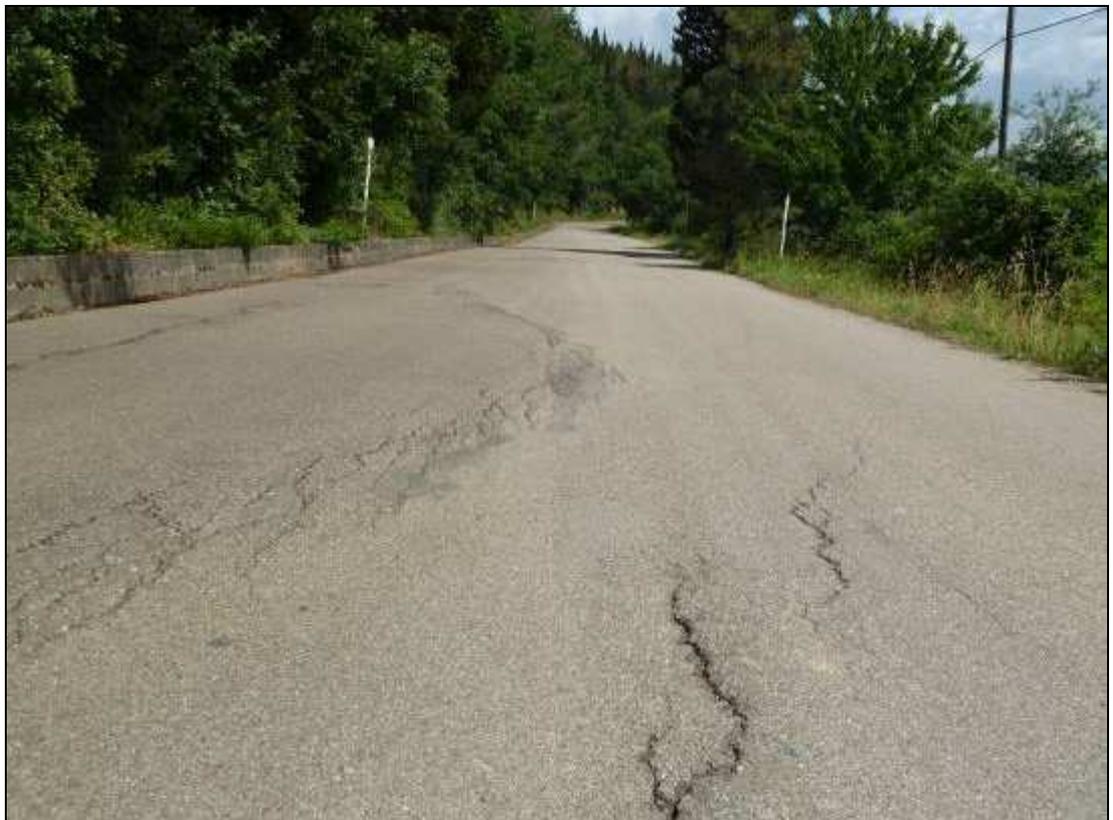
Le cause che hanno portato al manifestarsi del fenomeno franoso devono essere ricercati nella combinazione di alcuni fattori. Ruoli importanti sono stati rivestiti dalle caratteristiche geolitologiche dei terreni presenti e dalla scarsa regimazione delle acque. In questo senso appare importante attuare una manutenzione del sistema scolante del tratto stradale esaminato, in modo da evitare alle acque di corrivazione, provenienti da monte, di infiltrare nell'area instabile. Altrettanto prioritario risulta provvedere ad un riassetto e manutenzione delle sistemazioni idrauliche agrarie presenti nei terreni agricoli a valle della viabilità comunale. Per la sistemazione della strada si ritiene necessario realizzare la scarpata di valle, in modo da avere funzione di sostegno, con la tecnica delle terre armate (che tra l'altro bene si inseriscono nel contesto ambientale dell'area in esame).

**Figura 438: le lesioni e l'evidente abbassamento del piano viario che caratterizza questa porzione di strada.**

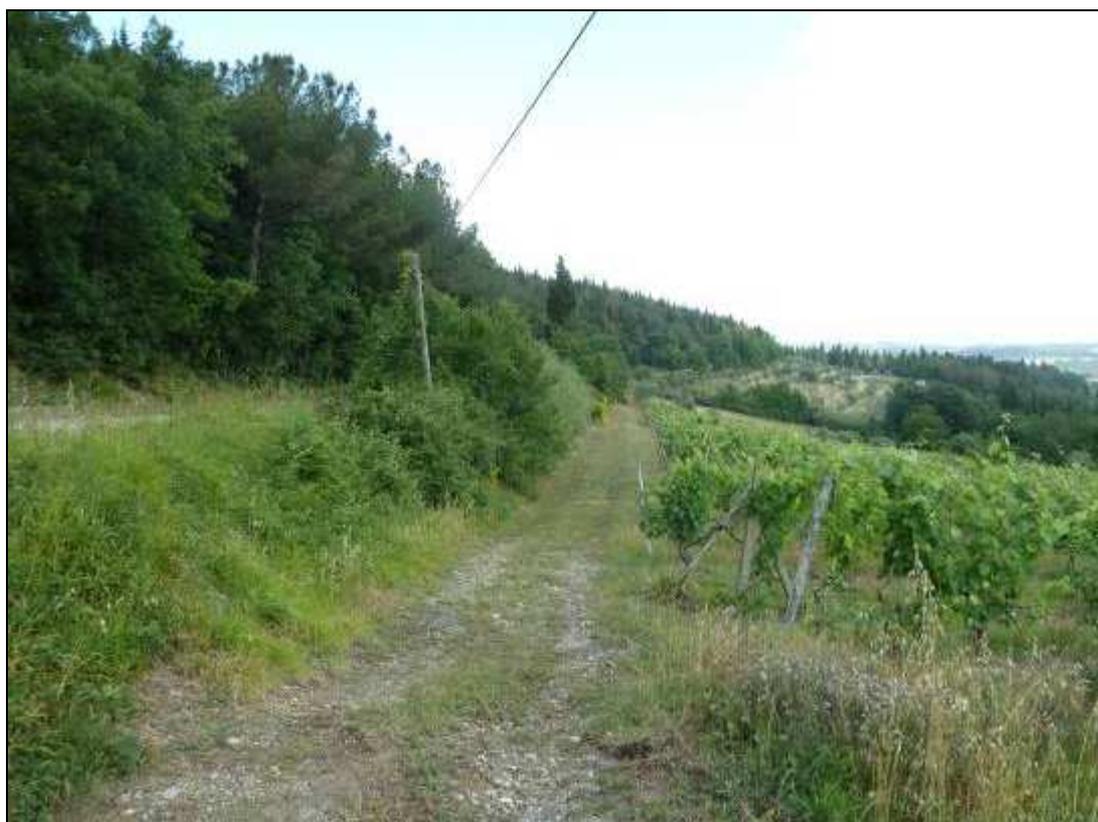
Figura 439: il pendio a valle della strada. Il canneto (di canna palustre) sulla scarpata indica l'abbondante presenza di acqua.

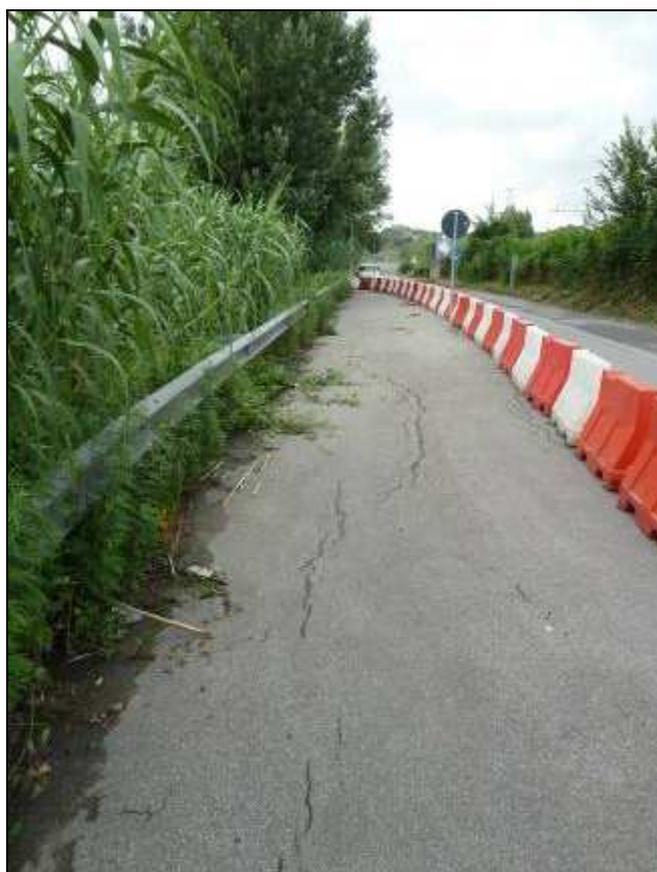
Il dissesto in esame è inserito all'interno del territorio comunale di Montelupo Fiorentino, lungo la strada comunale, che dipartendo dalla strada statale toscano Romagnola n. 67, conduce attraverso Camaioni e il ponte omonimo in direzione di Artimino. Il movimento gravitativo è stato segnalato dal Circondario Empolese-Valdelsa ed interessa, con il coronamento, un tratto della viabilità suddetta situato tra le località Camaioni e Nave di Camaioni, poco prima dell'attraversamento dell'Arno mediante il ponte già menzionato (la carreggiata stradale mostra, nella porzione in questione, lesioni piuttosto estese sul manto di asfalto).

Figura 444: le lesioni presenti sul manto stradale poco prima del ponte di Camaioni.

Per la sistemazione del dissesto appare quindi verosimilmente necessario procedere alla realizzazione di una difesa spondale lungo il tratto di fiume in cui viene esercitata l'azione erosiva destabilizzante e procedere poi, subito a valle, del tratto di carreggiata lesionato, alla messa in opera di una paratia di micropali in maniera da consolidare la viabilità e permettere, con sicurezza, la totale riapertura della sede stradale.

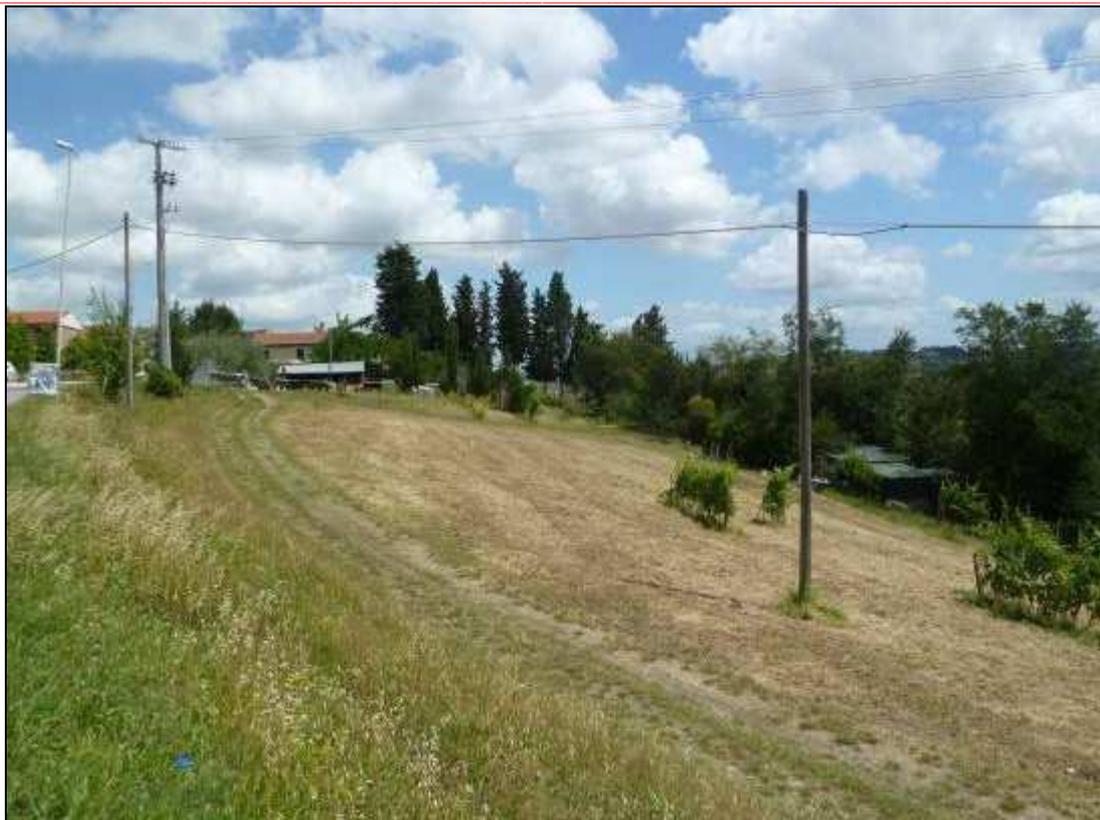
**Figura 465:** parte del versante di Ortimino coinvolto nel movimento gravitativo. Nella parte sinistra della foto (sin prossimità dei cipressi) l'edificio posto al civico n. 4 di via di Ortimino. Il fabbricato risulta, in modo particolare, interessato da lesioni e fessurazioni.
