ID_FRANA: PALAZZUOLO_14

Codice intervento: **ROSSO**

data sopralluogo: 24/03/2011

COMUNE:	Palazzuolo sul Senio	
LOCALITA':	I Monti – Le Colline	
BACINO (L. 183/89) :	Reno	
COORDINATE IDENTIFICATIVE: (Roma40-Gauss Boaga fuso ovest)	N: 4.887.257 m	E: 1.705.532 m
QUOTA CORONAMENTO:	740 m s.l.m.	
QUOTA PUNTO INFERIORE:	490 m s.l.m.	
SEZIONE C.T.R.:	253070	
AREA FRANA:	2.000 mq	
VOLUME MATERIALE COINVOLTO:	7.500 mc	
LUNGHEZZA:	30-40 m	
LARGHEZZA:	20-30 m	
DISLIVELLO QUOTE CORONAMENTO-PIEDE:	20-30 m	
TIPOLOGIA DISSESTO:	Superficiale di colata	
LITOLOGIA E FORMAZIONE GEOLOGICA:	Detrito di falda	
SEGNALANTE:	Comune di Palazzuolo sul Senio	
INVENTARIO IFFI:	-	
PRESENZA DI PERMANENT SCATTERERS (PS):	No	
ELEMENTI POSTI A RISCHIO:	Strada comunale	
PRESENZA DI INTERVENTI DI SISTEMAZIONE GIA' ESEGUITI:	No	
ENTE ATTUATORE:	-	
INTERVENTI DA FINANZIARE:	-	
ENTE PROPONENTE:	-	
LIVELLO DI PROGETTAZIONE:	-	
IMPORTO DA FINANZIARE:	-

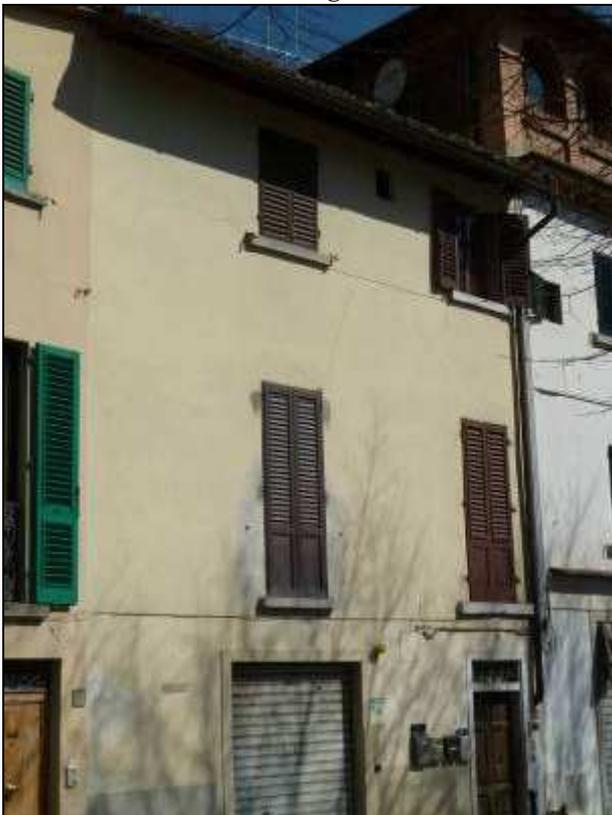
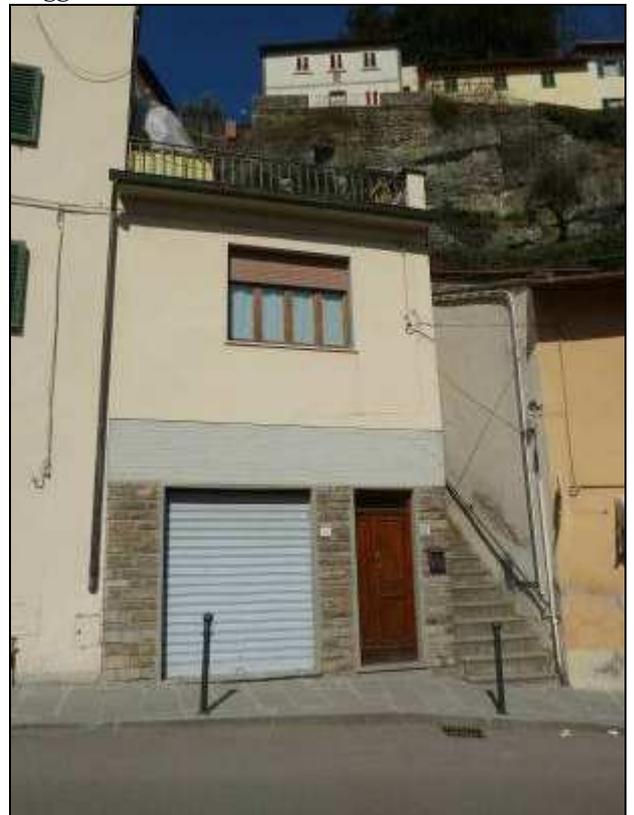
Figura 583: alcune delle case lesionate presenti in Via Piana (zona interessata dal II° stralcio dei lavori).

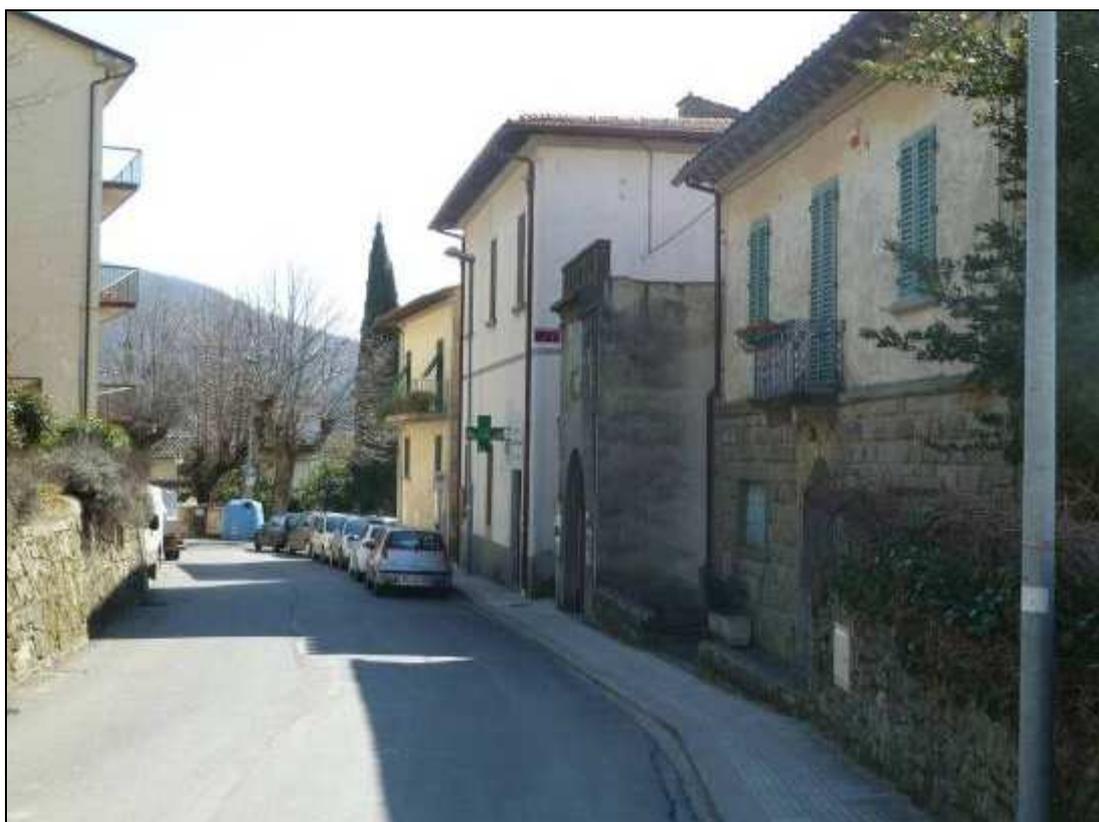
Figura 584: la zona della farmacia comunale interessata dal I° stralcio dei lavori.

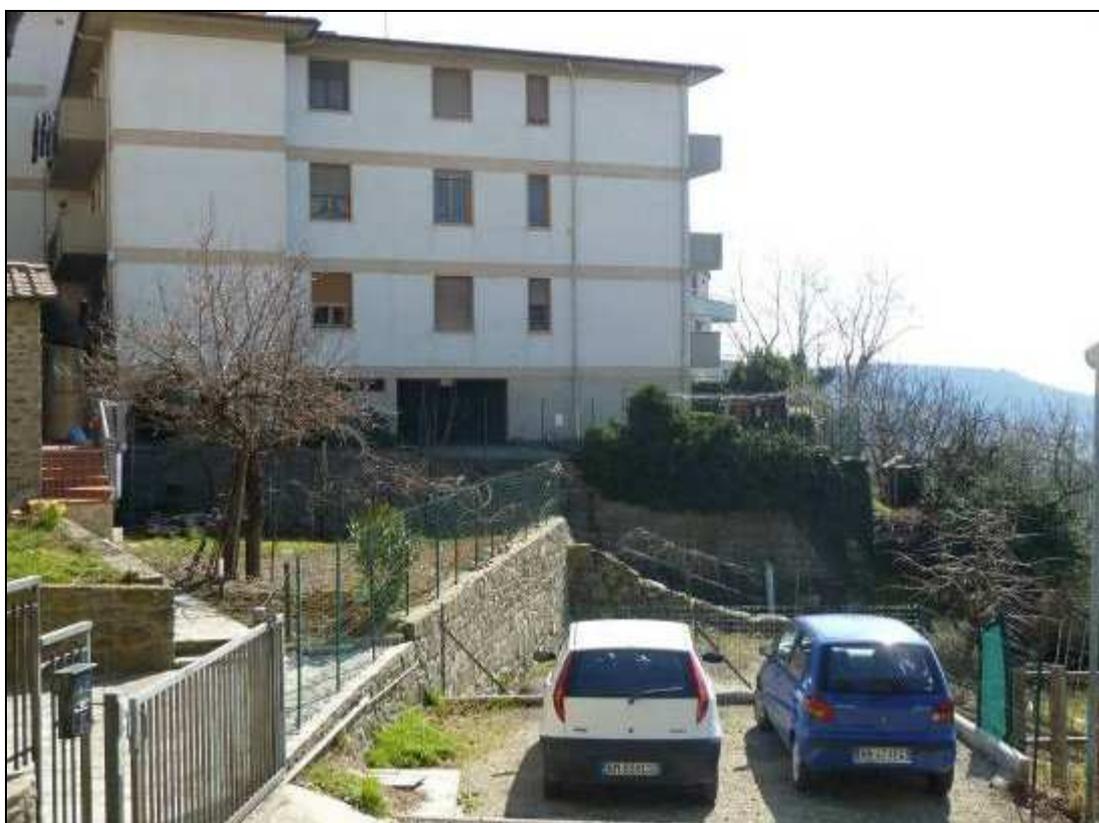
Figura 585: alcune lesioni presenti sulla facciata laterale di uno degli edifici presenti nella zona che sarà interessata dal terzo stralcio dei lavori.

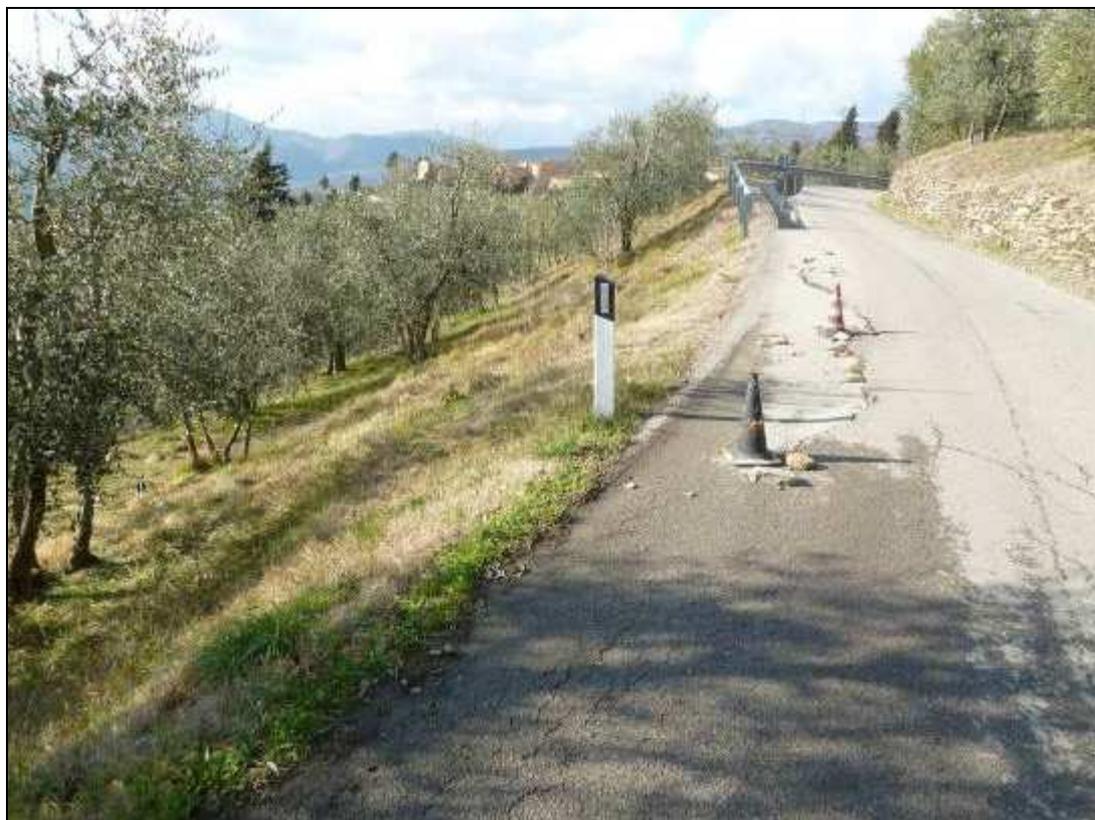
Figura 590: in primo piano le lesioni presenti sul manto della strada, presumibili segnali dell'allargamento del dissesto.

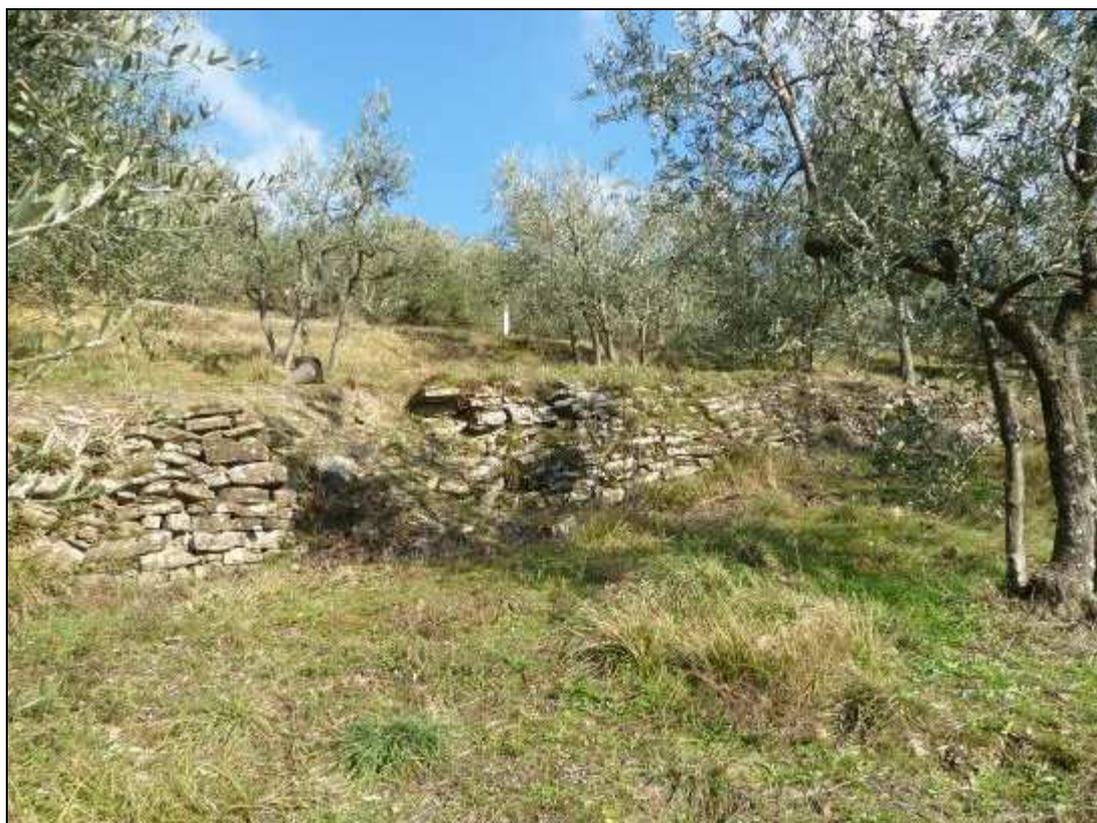
Figura 591: i terrazzamenti realizzati attraverso i muretti a secco. Notare lo stato manutentivo.

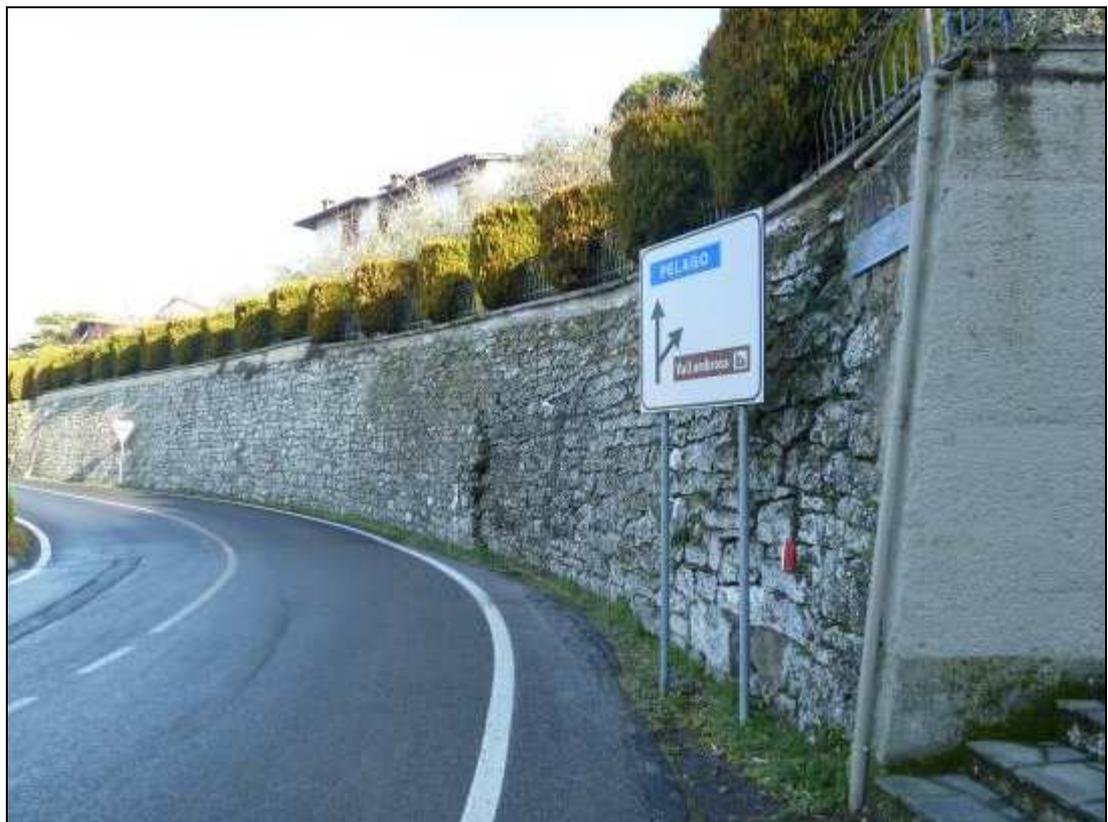
Figura 619: alcuni segni di rotture e lesioni su un muro a monte della viabilità provinciale.

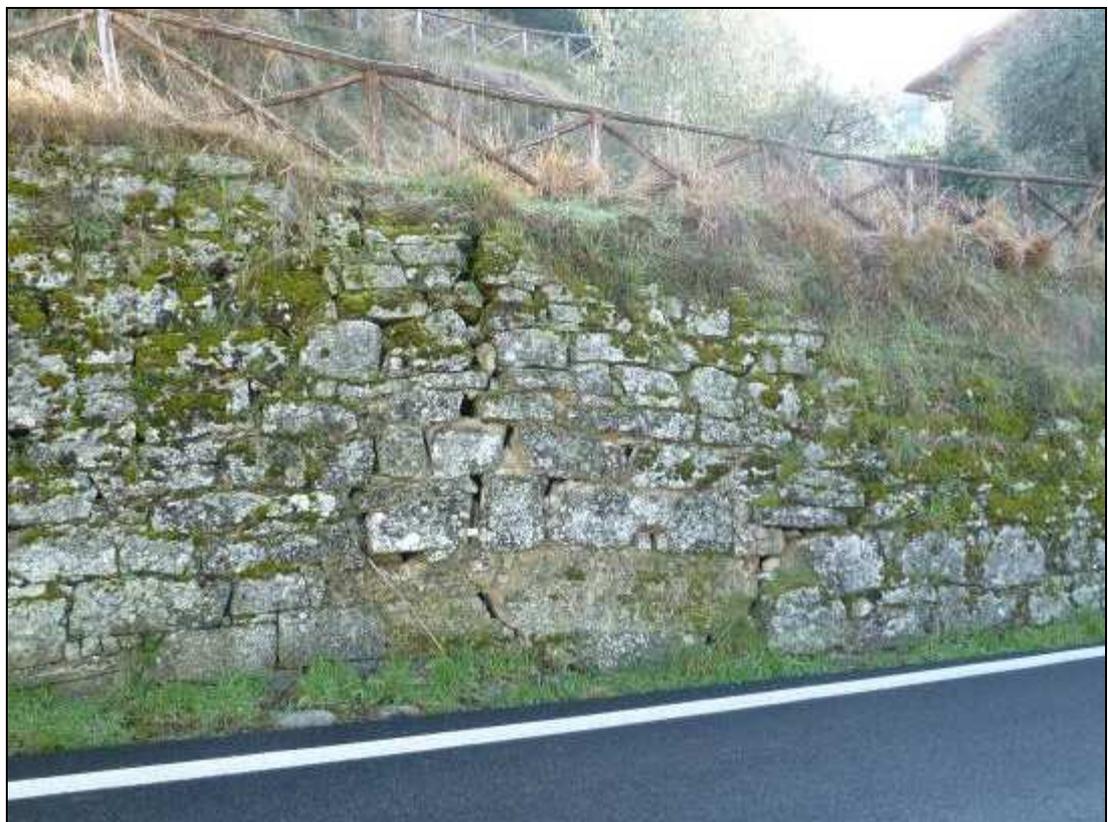
Figura 620: lesioni su un muro a secco.

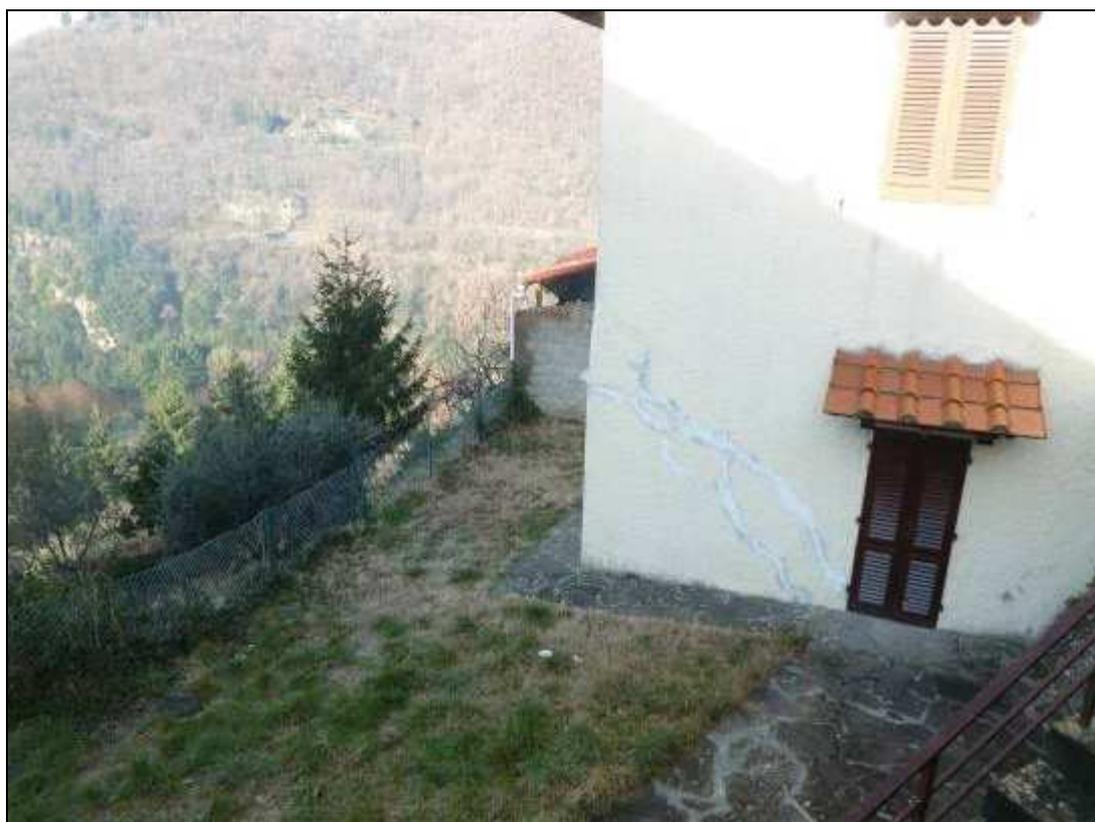
Figura 621: lesioni presenti su un edificio all'intersezione tra via di Rialto e la strada provinciale.

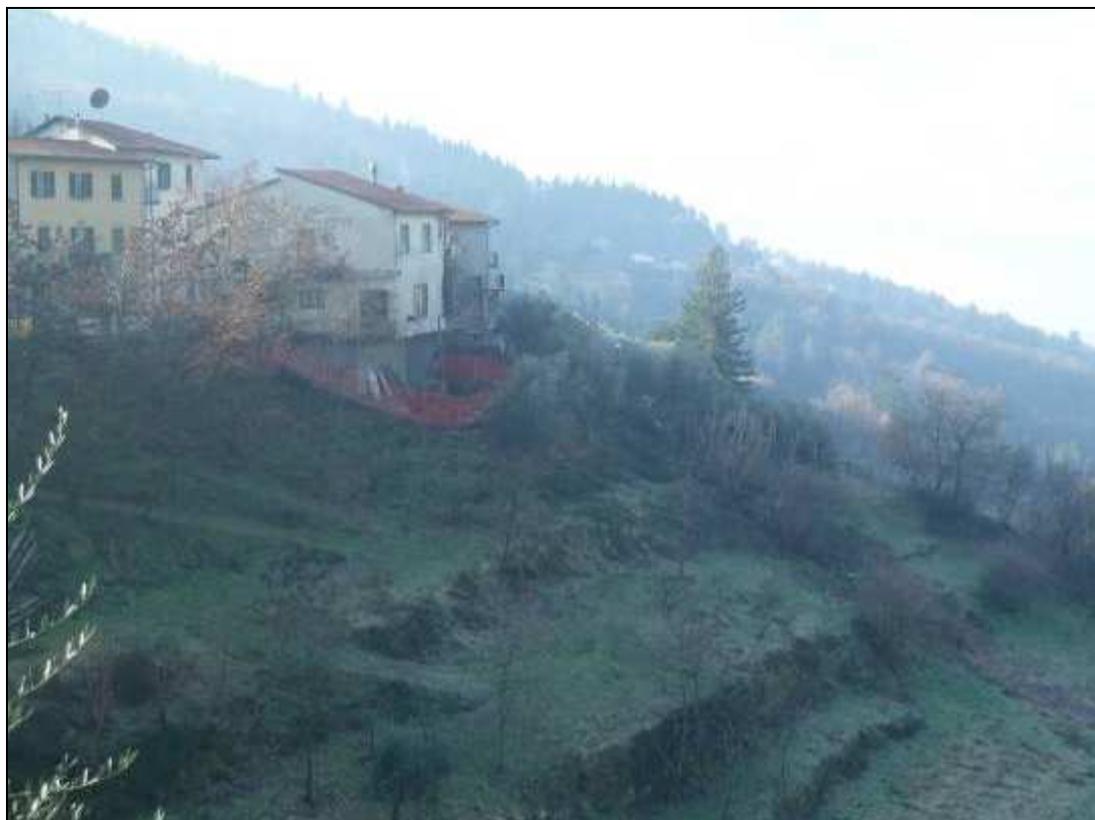
Figura 622: i lavori di consolidamento, mediante la realizzazione di una paratia di pali, su un edificio privato.

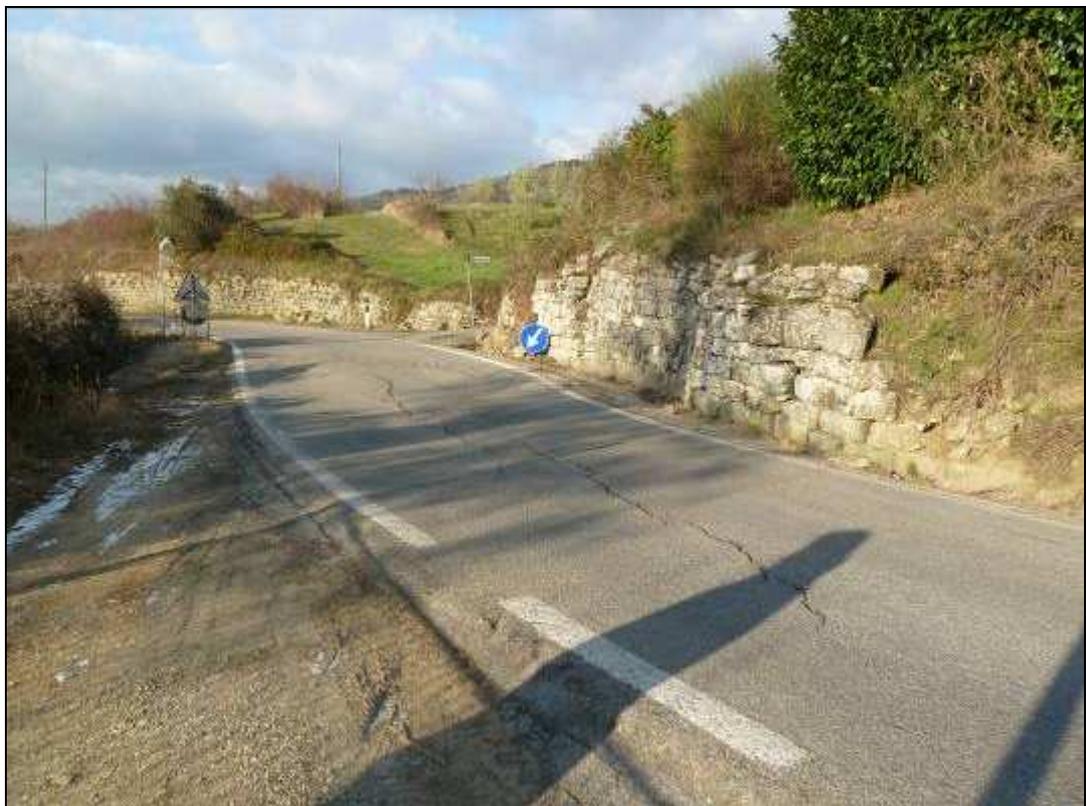
Figura 678: lesione nel tratto della strada provinciale interno alla zona in frana.

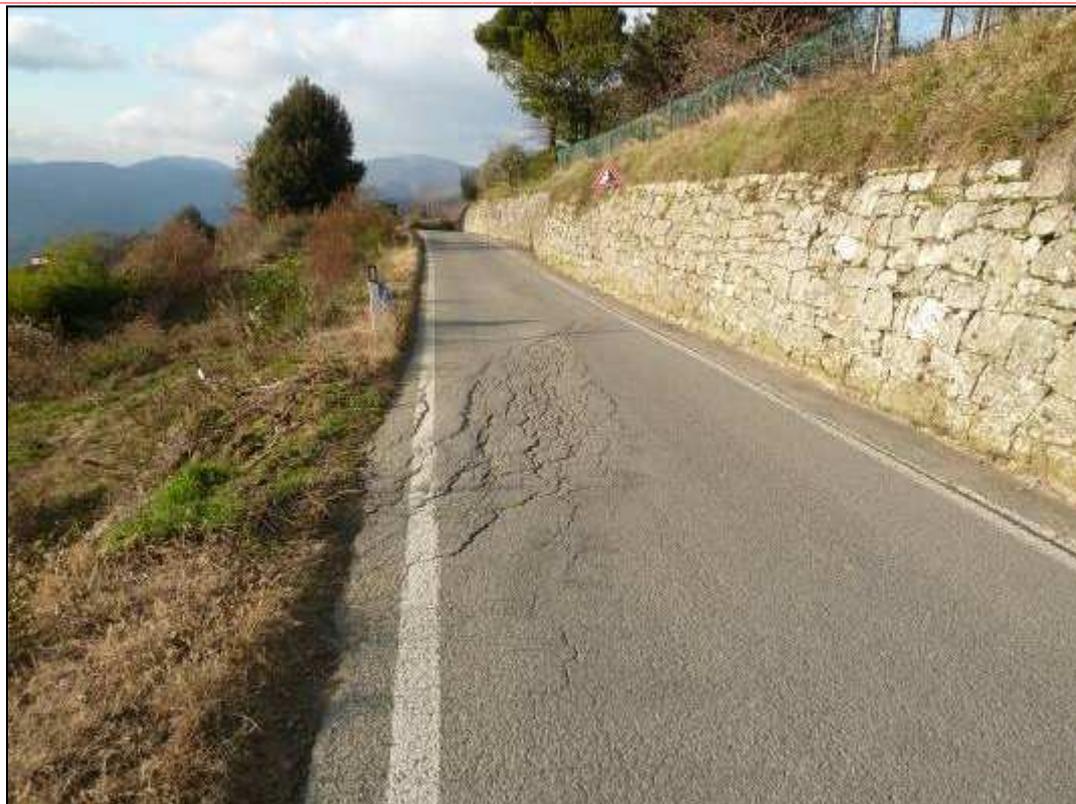
Figura 679: gruppi di lesioni presenti sul manto della strada provinciale.

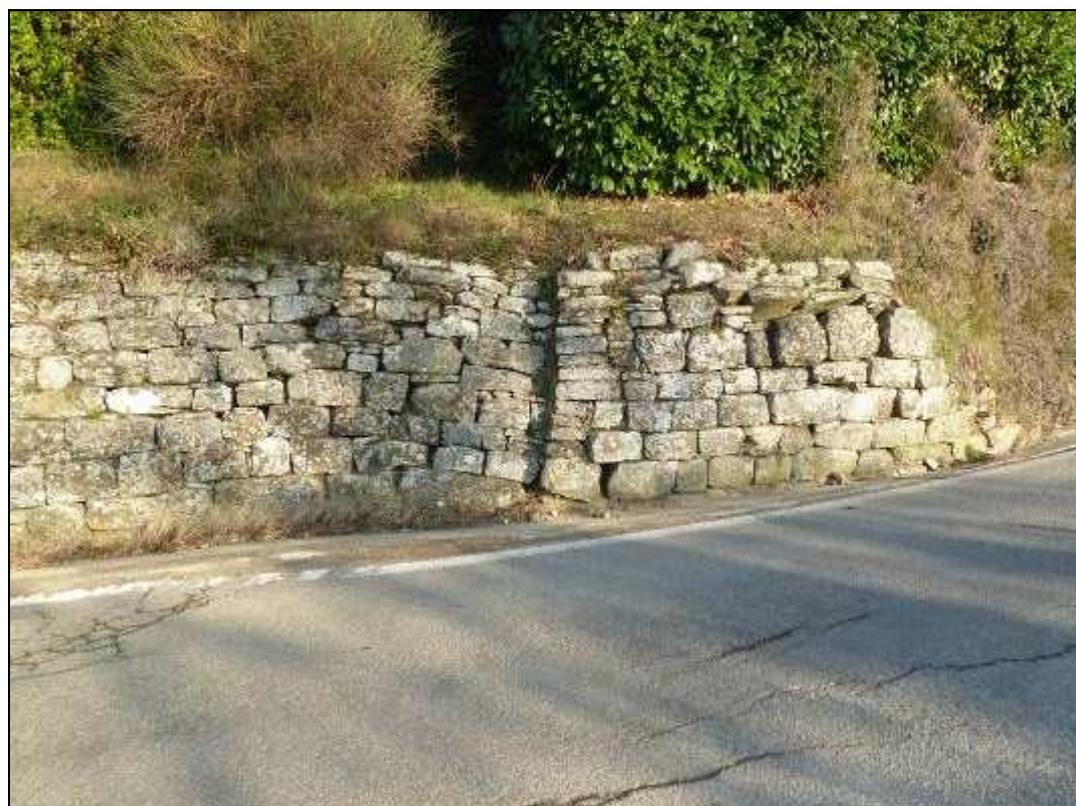
Figura 680: particolare del muro a secco a monte della strada provinciale con una lesione e un'evidente avvallamento.

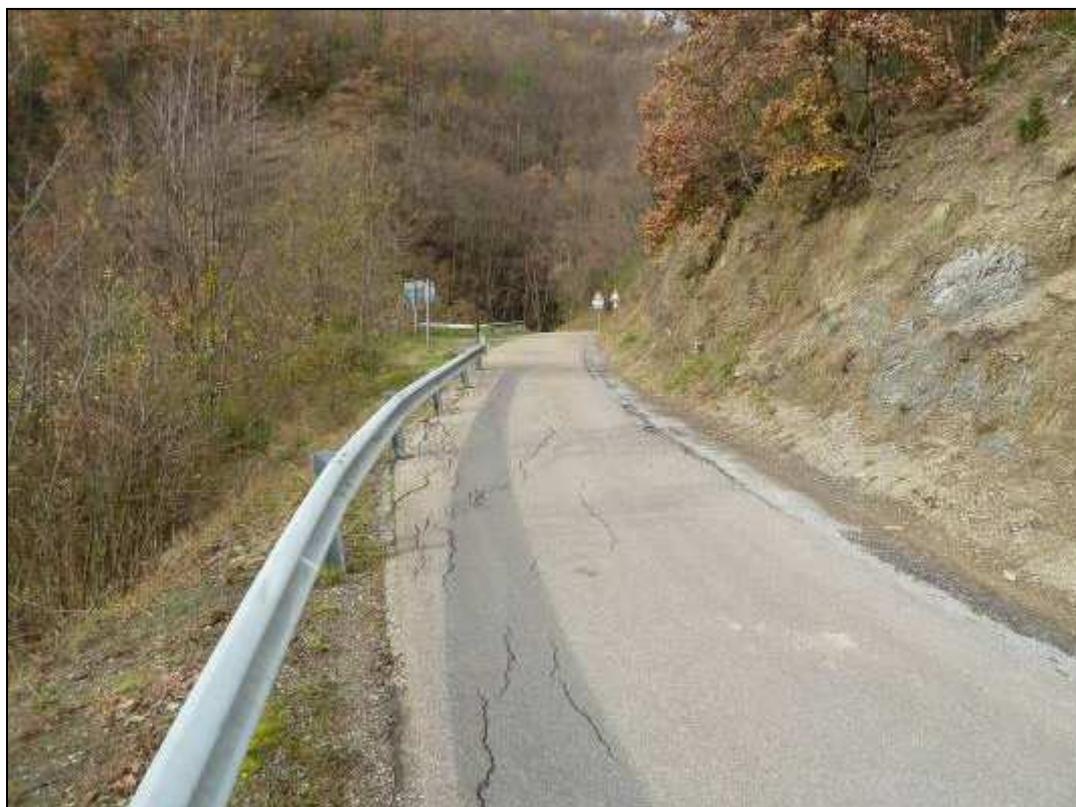
Figura 725: le evidenti lesioni presenti sul piano stradale.

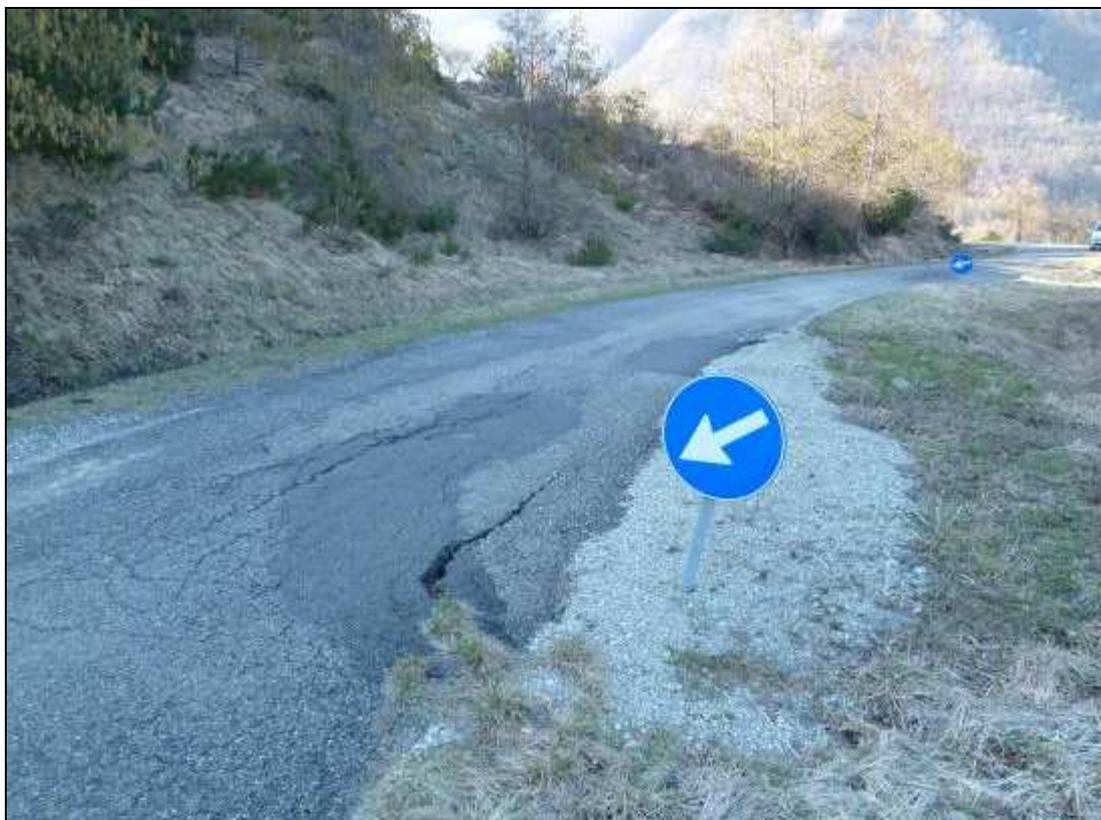
Figura 742: ancora le lesioni e gli abbassamenti del piano viario presenti sulla viabilità provinciale.

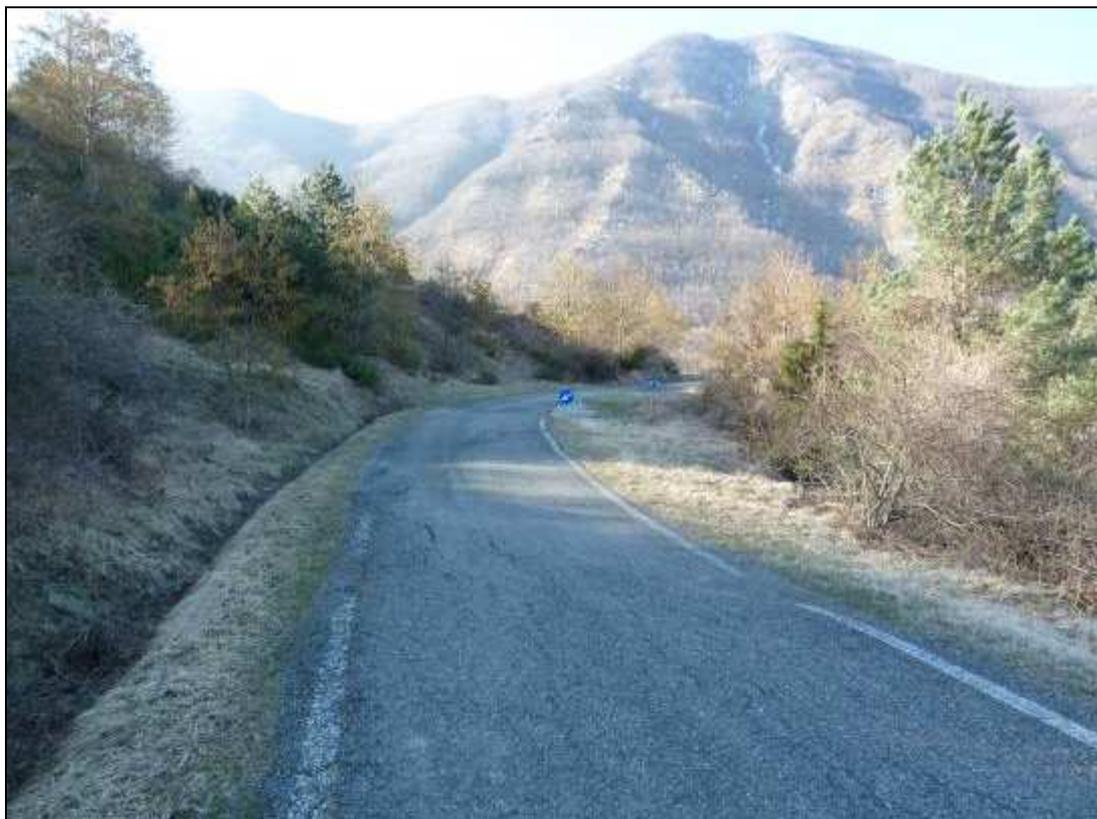
Figura 743: ancora uno scatto delle lesioni e degli avvallamenti della carreggiata.

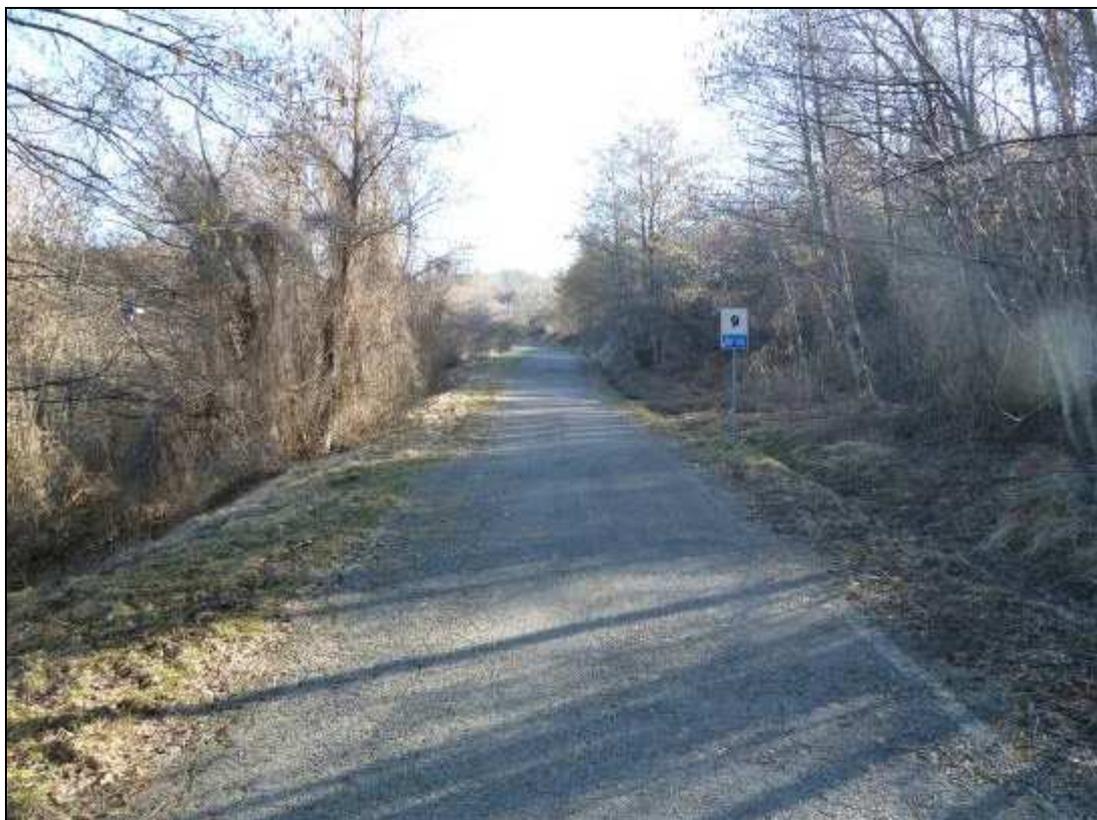
Figura 744: la viabilità provinciale al km 9. Anche in questo tratto si ripetono lesioni e avvallamenti.

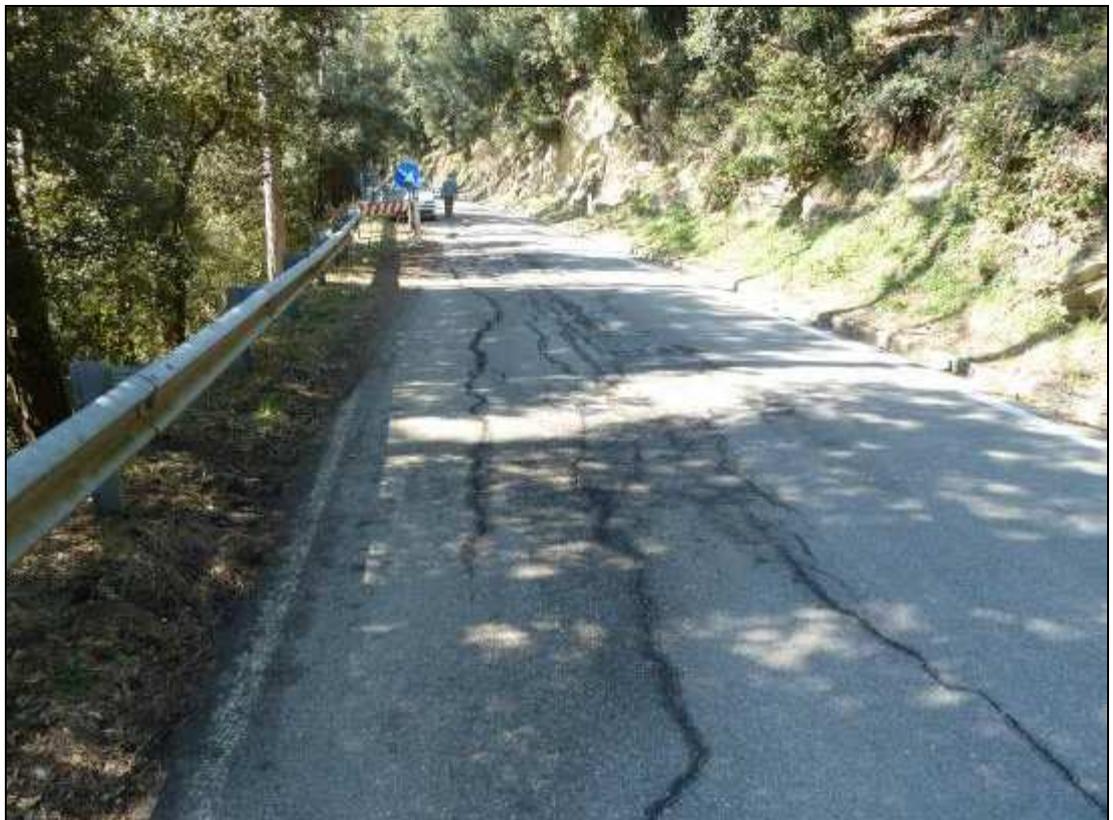
Figura 763: le evidenti lesioni del manto stradale.

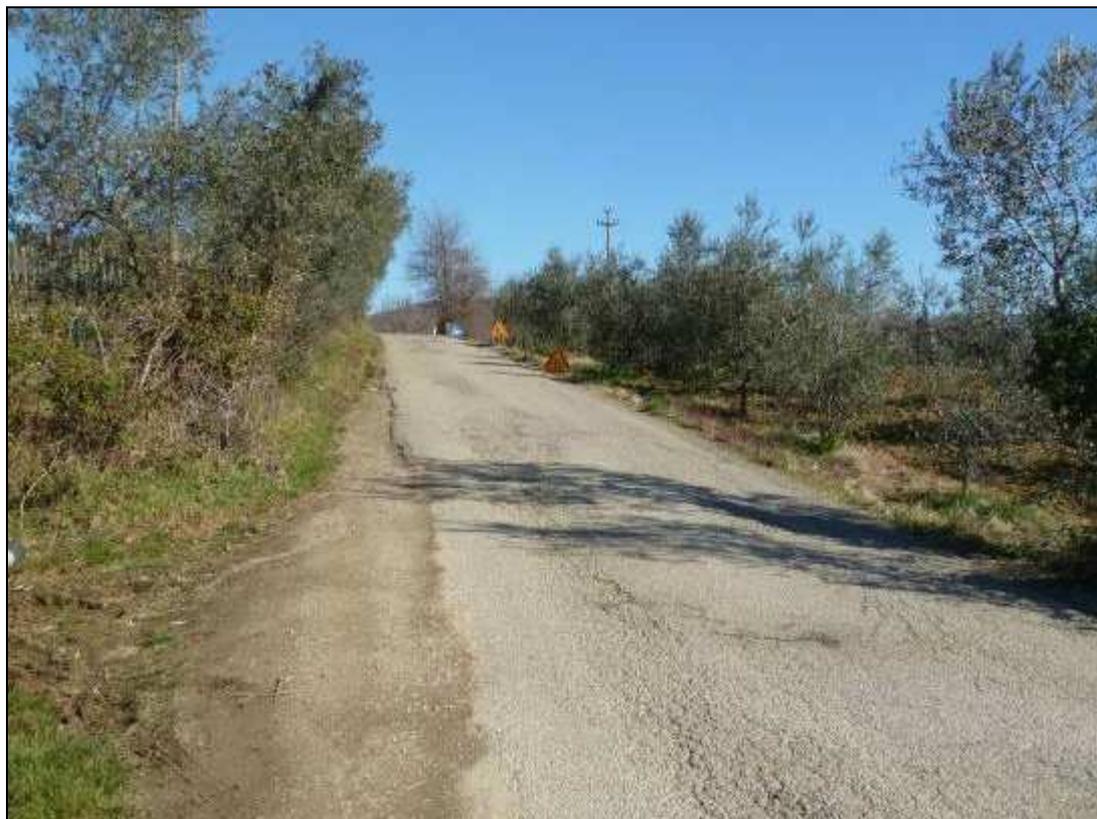
Figura 774: lesioni presenti sulla strada comunale per Badia Passignano.

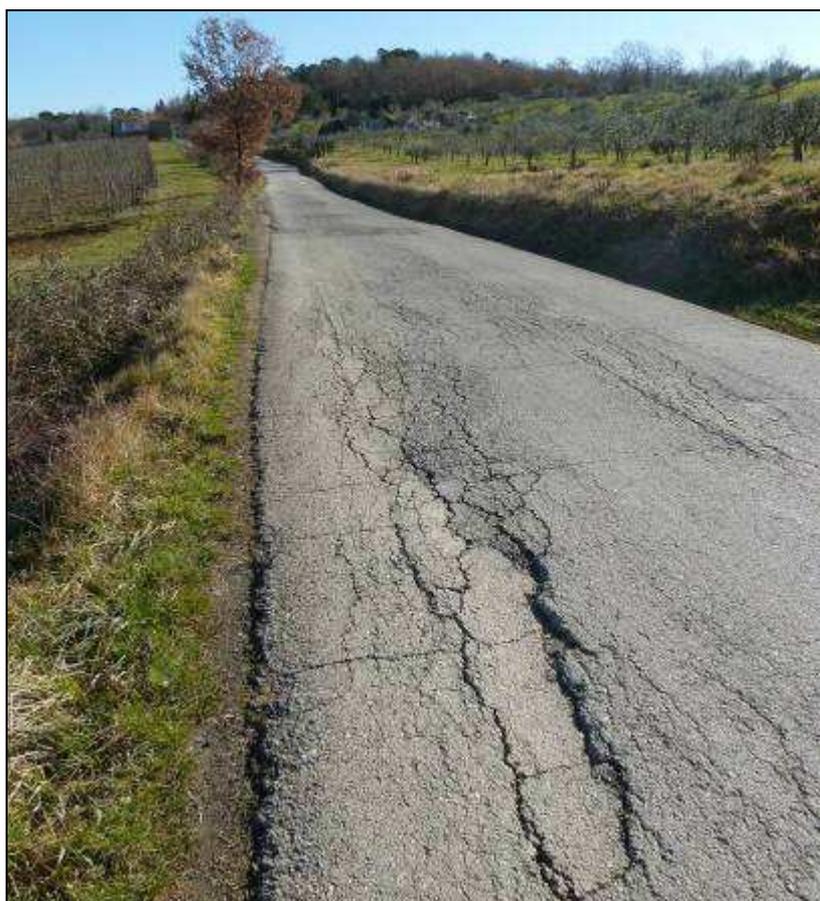
Figura 776: ancora la viabilità comunale. In primo piano una lesione abbastanza evidente nel piano stradale.
