CITTÀ METROPOLITANA  
DI FIRENZE

DIREZIONE VIABILITA' AREA 1  
MANUTENZIONE ZONA 1

**EVENTI METEO DEL 18 E 19 SETTEMBRE 2024 ALTO MUGELLO**  
**MESSA IN SICUREZZA DELLA SP29 AL KM 0+300**

**Relazione Tecnica**

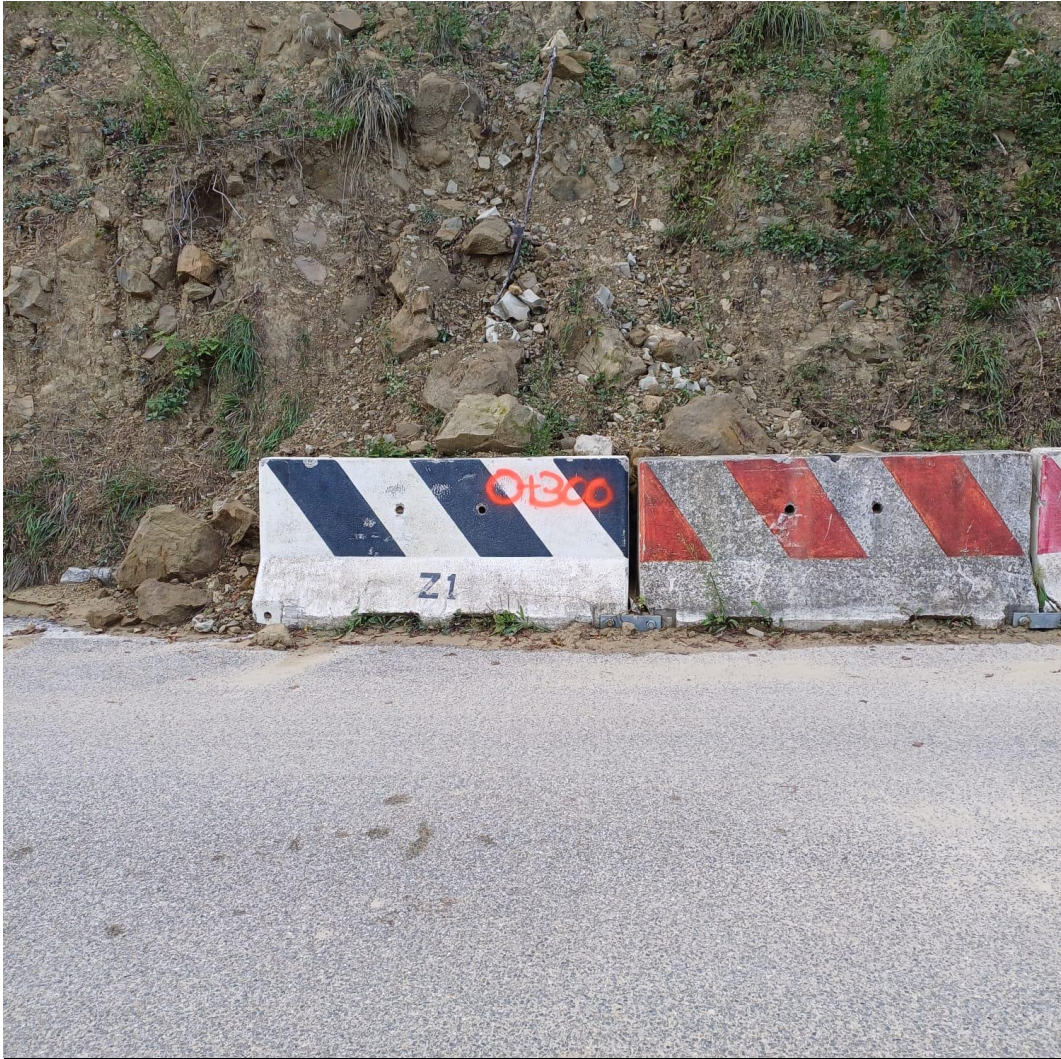
La SP29 Traversa di Lutirano è stata interessata, oltre che da alcuni smottamenti a valle strada meglio individuate in altro verbale di somma urgenza, anche da uno smottamento/frana a monte strada in corrispondenza del km 0+300.

Tale smottamento a monte strada si è verificato a causa della elevata quantità di pioggia caduta che il terreno non è stato in grado di assorbire e smaltire.

I lavori che si ritiene di dover eseguire consistono nella rimozione dei materiali instabili presenti sulla scarpata, rimozione dei detriti presenti e successiva installazione di rete paramassi con relativa fune di contenimento e chiodature di fissaggio della stessa rete alla retrostante parete rocciosa
