**PARCHEGGIO SCAMBIATORE IN LOCALITA'
BADIA A SETTIMO E
PASSERELLA CICLO-PEDONALE**

LOTTO 1 PASSERELLA CICLO-PEDONALE

SAGGI DI PROSPEZIONE ARCHEOLOGICA PER LA REALIZZAZIONE DEL PARCHEGGIO SCAMBIATORE E DELLA PASSERELLA CICLOPEDONALE DI BADIA A SETTIMO

RELAZIONE

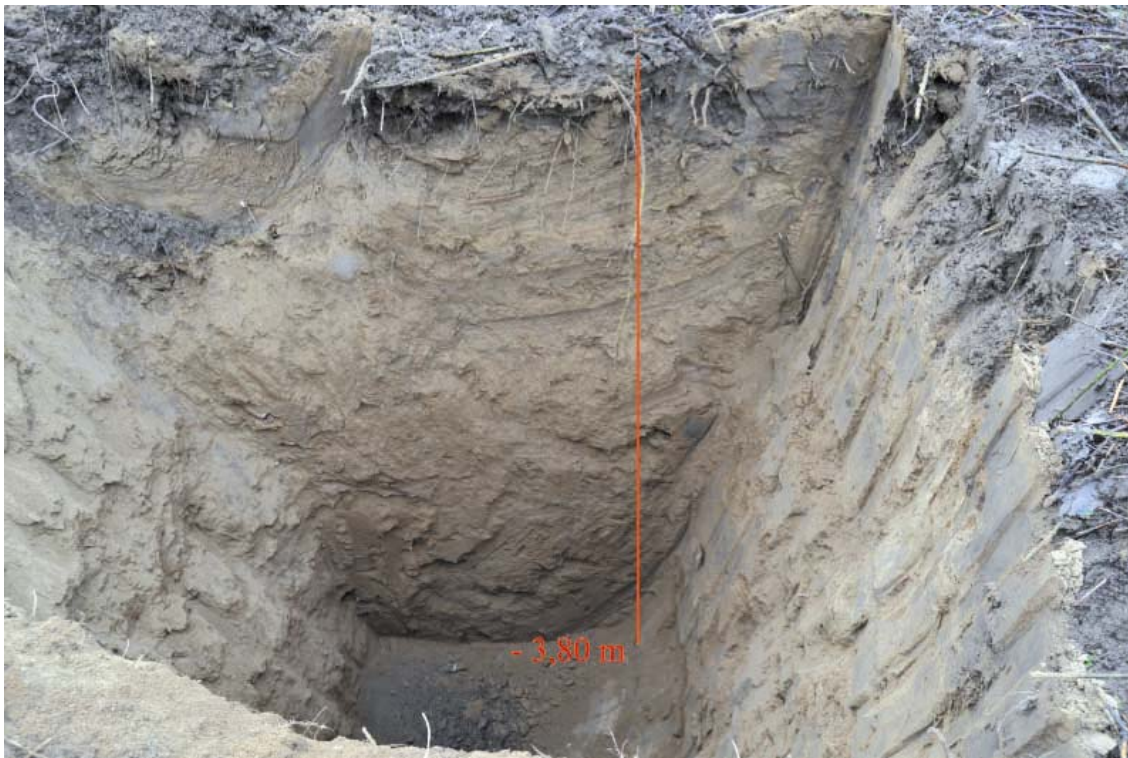
Fig. 10: Saggio 1, parete N

Il Saggio 1 si caratterizza per la presenza, immediatamente sotto lo strato superficiale di humus (spesso circa 20 cm), di un consistente strato di sabbia fine gialla friabile con rari ciottoli di fiume di medie dimensioni, individuato fino alla quota di -3,80 m, profondità massima raggiungibile dall'escavatore. Sulle quattro pareti del saggio si rileva la stessa situazione stratigrafica, senza soluzione di continuità e senza che siano identificabili strati o reperti di interesse archeologico (**Fig. 10-11**).

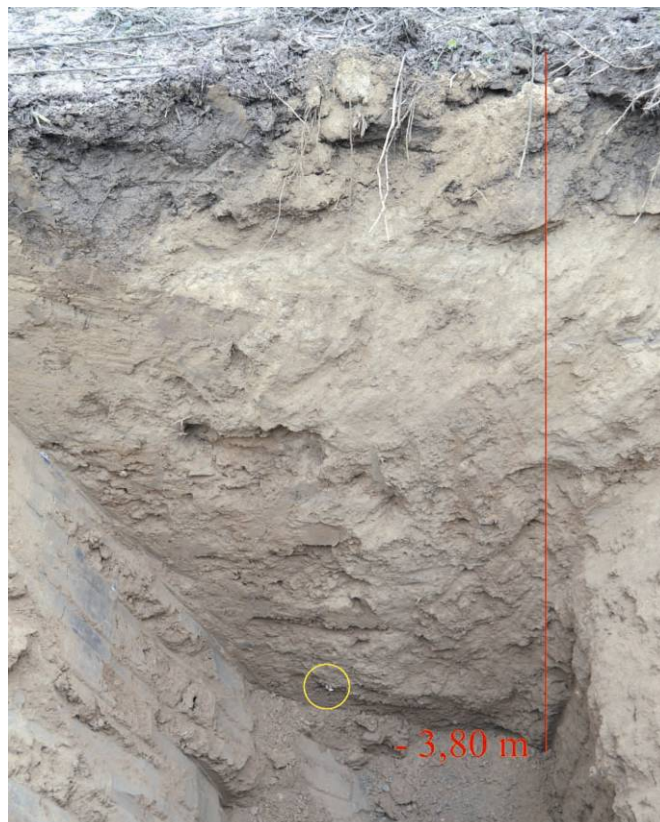
Fig. 12: Saggio 2, parete N; nel cerchio un frammento di plastica a -3,50 m

Il Saggio 2 presenta una situazione analoga a quella del Saggio 1; anche in questo caso la profondità massima raggiunta è stata di -3,80 m e la stratigrafia appare omogenea, costituita da sabbia gialla fine (**Fig. 12**). L'unica differenza consiste nella presenza di un frammento di plastica individuato alla quota di -3,50 m, quindi quasi sul fondo del saggio, come evidenziato in **Fig. 13**. Tale elemento rappresenta la prova della formazione in epoca recente del potente strato di sabbia.

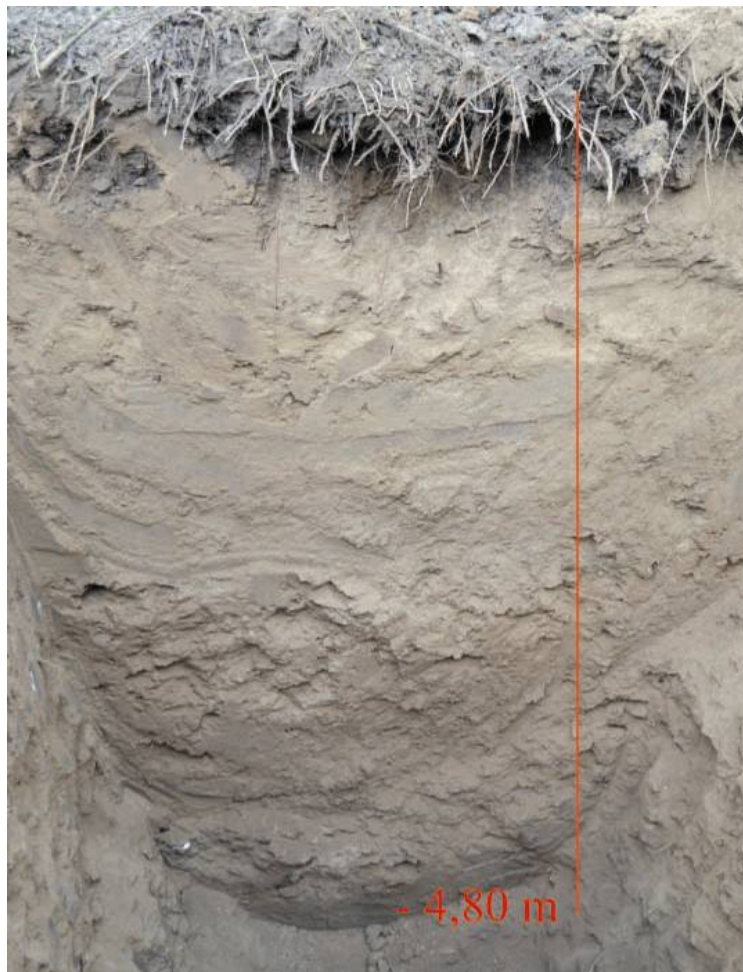
Fig. 14: Saggio 3, parete N

Il potente strato di sabbia gialla già messo in luce negli altri saggi è stato individuato fino alla quota di -3,10 m, immediatamente sotto è presente uno strato limoso di colore grigio con abbondanti ciottoli di fiume, spesso circa 40 cm. Dalla quota di -3,50 m si trova un altro strato di sabbia giallastra fino alla quota di -4,20, dove inizia uno strato di limo grigiastro con scarsi frammenti di legno fino alla quota di -4,80 m, massima profondità raggiunta. Tale stratigrafia appare su tutte le pareti del saggio, senza differenze di sorta (**Fig. 14-15**). Purtroppo l'impossibilità di pulire le pareti del saggio non consente di apprezzare in foto la successione dei livelli descritti. Nessuno degli strati posti in luce ha restituito reperti o manufatti di interesse archeologico.

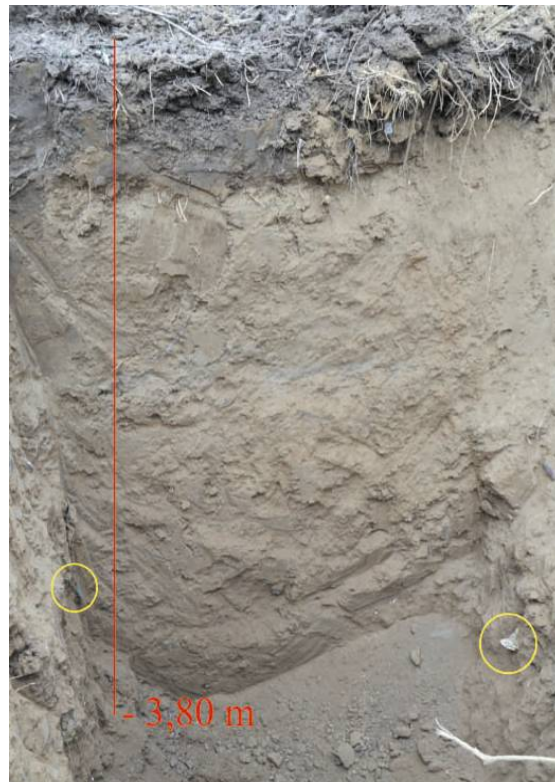
Fig. 16: Saggio 4, parete N; nel cerchio frammenti di plastica

Anche il Saggio 4 presenta la stessa situazione dei Saggi 1 e 2; la profondità massima raggiunta è stata di 3,80 m. Lo strato di sabbia gialla ha restituito anche in questo caso frammenti plastica a profondità elevate, come si vede in Fig. 16 (**Fig. 16-17**).

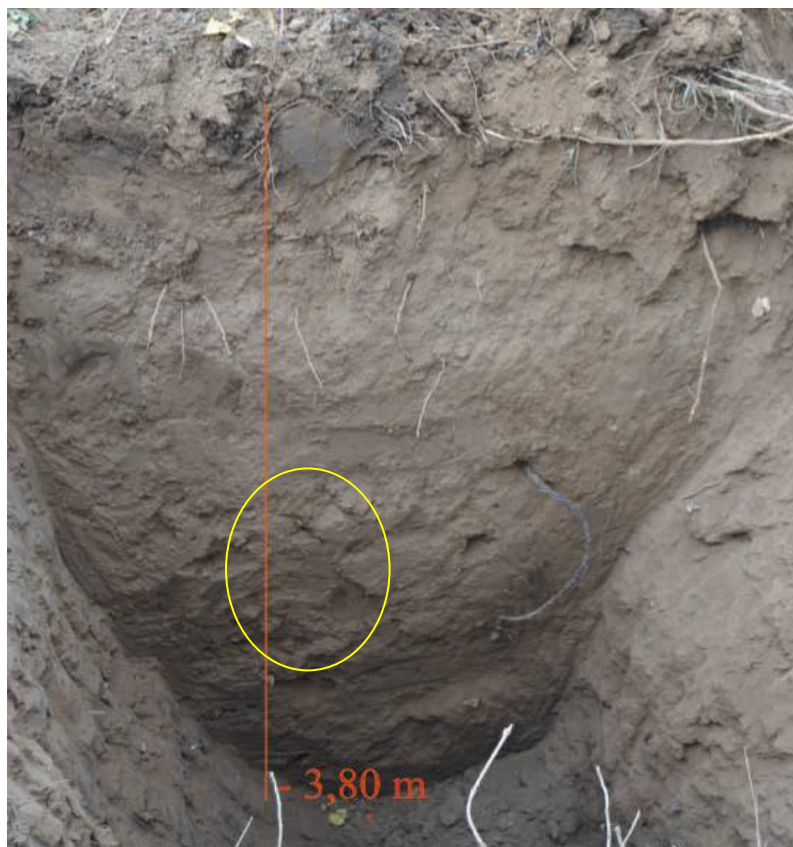
Fig. 18: Saggio 5, parete N: nel cerchio cavo moderno in metallo

Il Saggio 5 presenta una situazione analoga a quella del saggio 4, con lo strato di sabbia gialla fine al cui interno sono presenti frammenti di plastica e rottami fino alla quota finale di -3,80 m (**Fig. 18-19**).
