**LAVORI DI MESSA IN SICUREZZA DELLE STRADE DI COMPETENZA
DELLA CITTÀ METROPOLITANA DI FIRENZE A SEGUITO DEGLI
EVENTI METEOROLOGICI DEL 2 E 3 NOVEMBRE 2023**

**INTERVENTI DI SOMMA URGENZA
SU SP503 km 18+800**

Relazione Tecnica

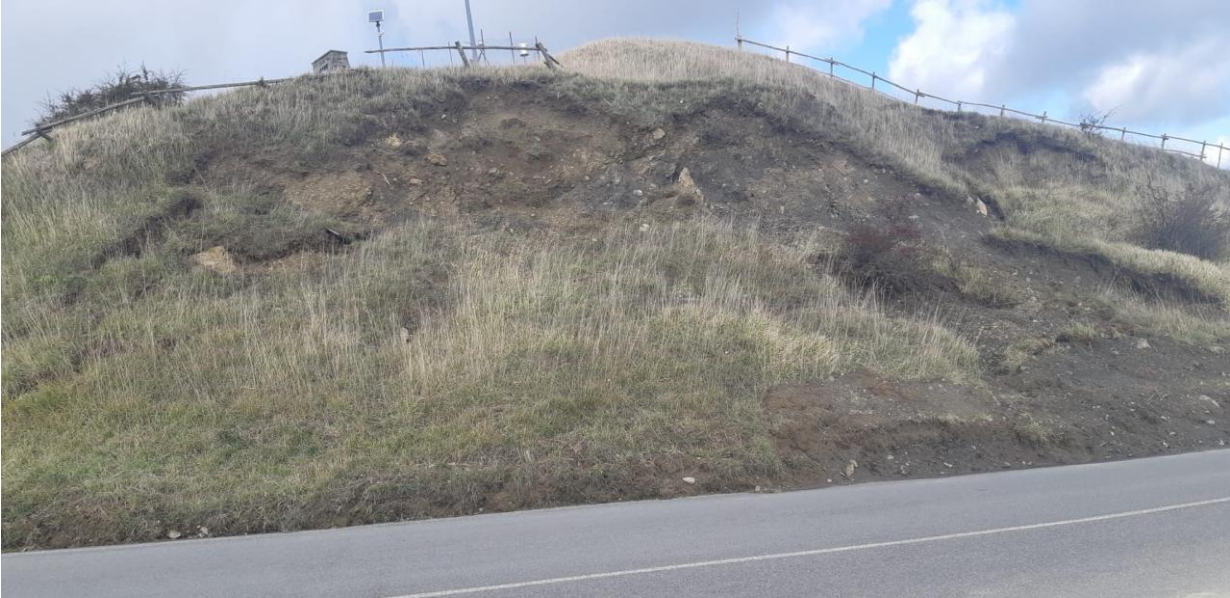
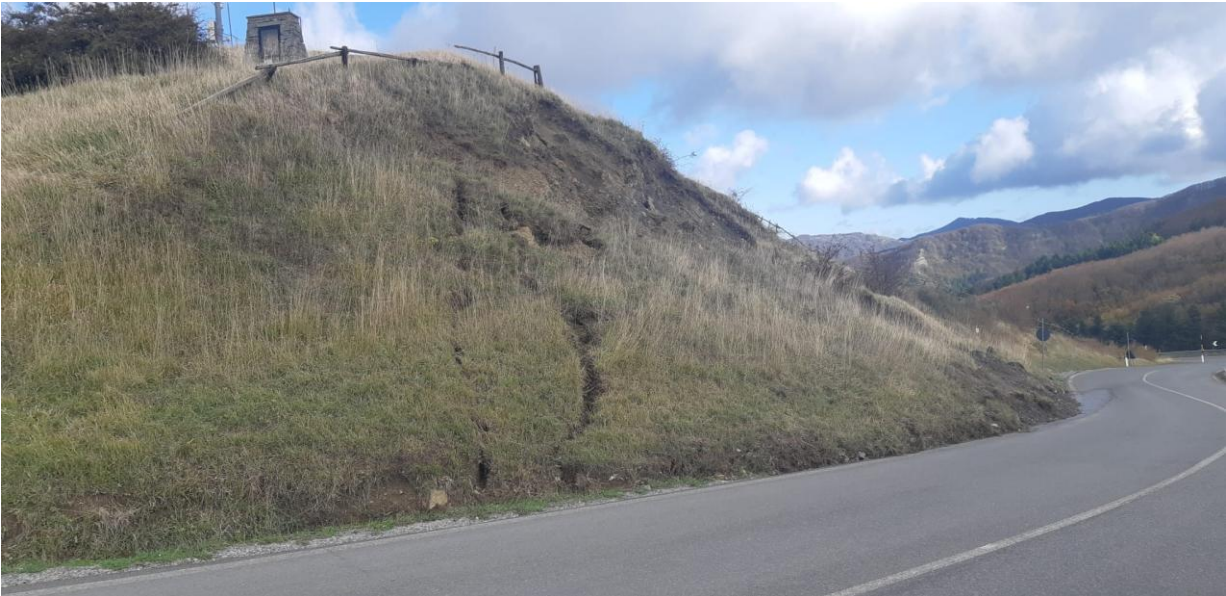
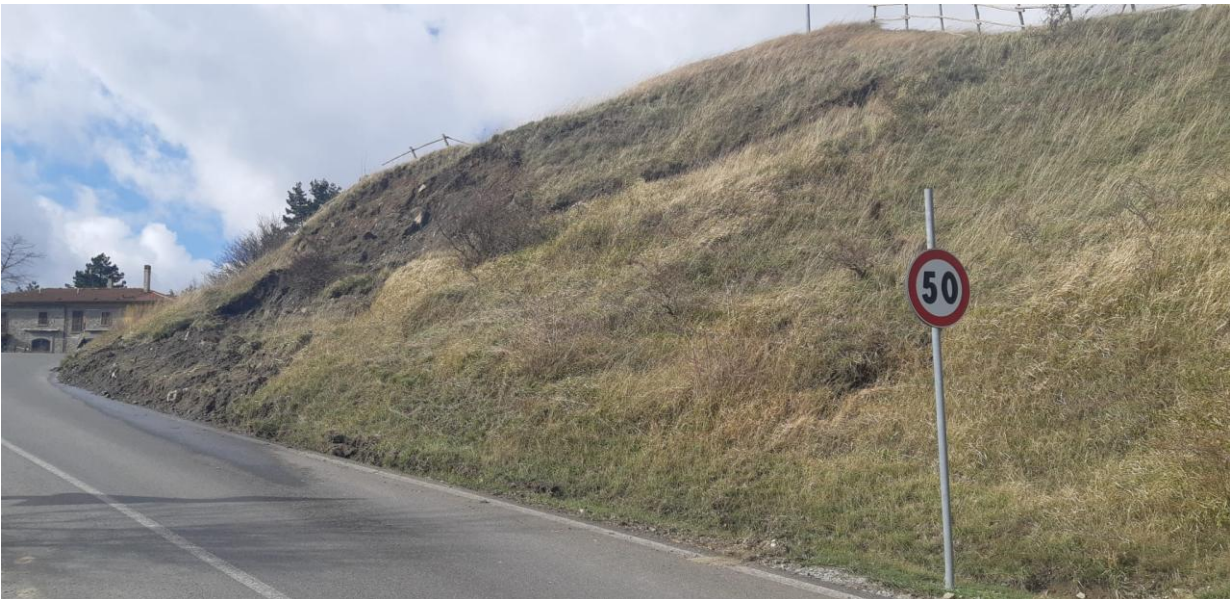
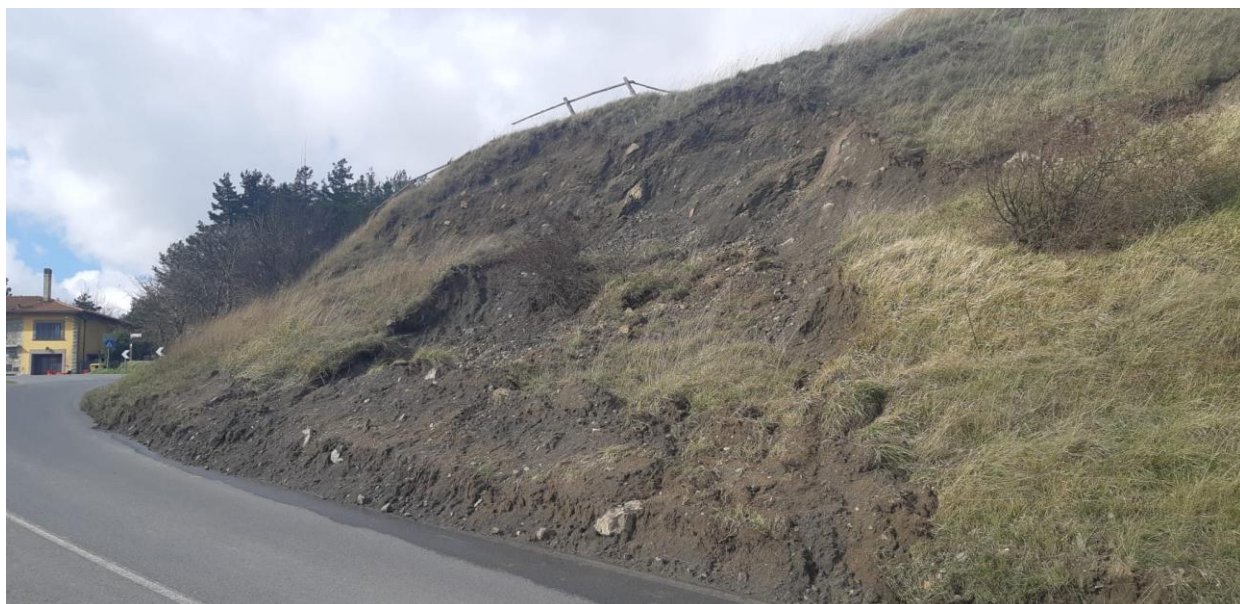
3. DOCUMENTAZIONE FOTOGRAFICA

- Sulla SP503 Del Passo del Giogo le abbondanti piogge hanno provocato lo smottamento della scarpata di monte al km. 18+800. Il fronte della frana si estende al piano stradale per circa 40 ml. per una altezza al centro di circa 10 mt. La massa di terreno distaccatasi della scarpata si è adagiata sulla sede stradale occupando parte della corsia in direzione Scarperia. Stante la situazione e considerato che siamo all'inizio della stagione autunnale si ritiene che ulteriori e prevedibili piogge possano ulteriormente evolvere e peggiorare la condizione di frana esistente andando ad ostruire il passaggio sull'intera carreggiata.

- nella rimozione del materiale franato con risagomatura della scarpata;
- realizzazione di un sostegno al piede della scarpata tale da contenere eventuali altri movimenti e trattenere materiale che potrebbe di nuovo distaccarsi. Si prevede di realizzare tale sostegno con due file di gabbioni che oltre al sostegno/contenimento consente anche il drenaggio delle acque;
- ripristino del sistema di allontanamento delle acque meteoriche.
