**DIREZIONE VIABILITA' AREA 1  
MANUTENZIONE ZONA 1**

**LAVORI DI MESSA IN SICUREZZA DELLE STRADE DI COMPETENZA  
DELLA CITTA' METROPOLITANA DI FIRENZE A SEGUITO DEGLI  
EVENTI METEOROLOGICI DEL 14 E 15 MARZO 2025**

**SP 306 "CASOLANA-RIOLESE"  
Km 45+500**

| <b>Relazione Tecnica e Quadro Economico</b> |

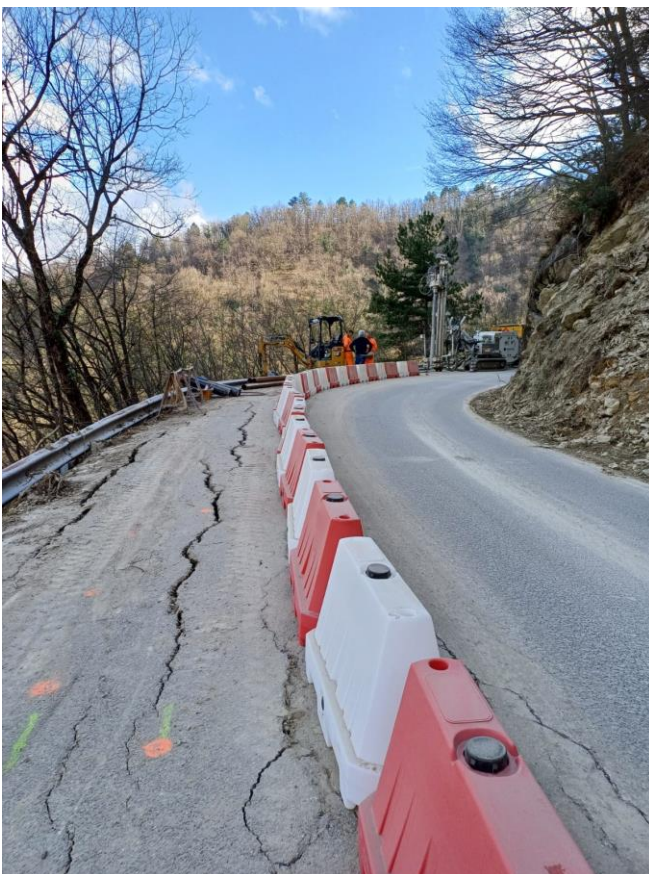
Situazione iniziale riscontrata: *Viene riscontrata una frana di valle per uno sviluppo lineare di circa 50 mt, con dissesto e parziale cedimento della sede stradale.*

Figura 3 Foto SP 306 Km 45+500 frana di valle

Interventi necessari da eseguire: *Si rende necessario, per la messa in sicurezza della sede stradale, una palificata costituita da micropali sul lato esterno della carreggiata e cordolo di coronamento, per tutto lo sviluppo lineare del fronte di frana.*

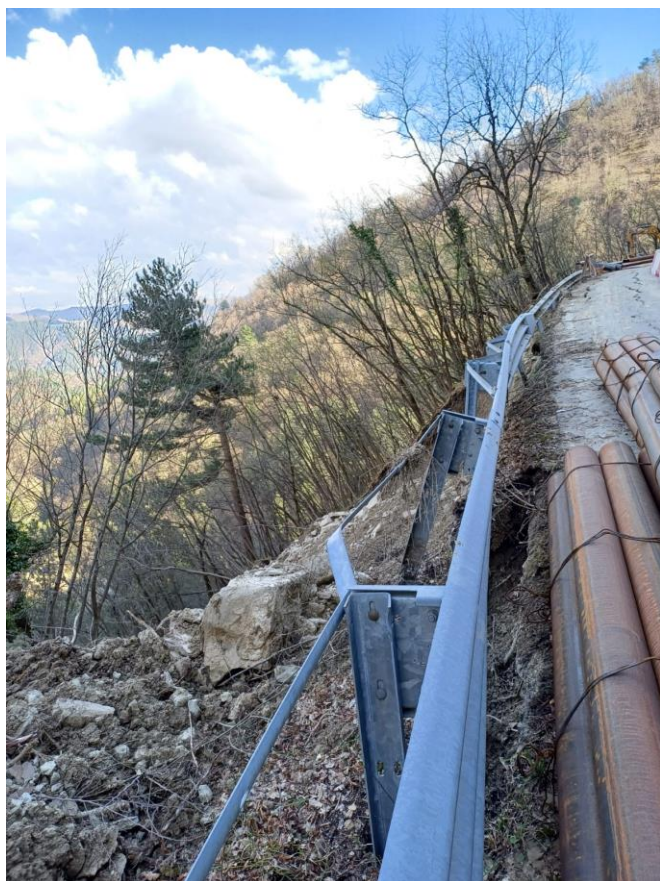
Figura 4 Foto SP 306 Km 45+500 frana di valle
