**LAVORI DI MESSA IN SICUREZZA DELLE STRADE DI COMPETENZA  
DELLA CITTA' METROPOLITANA DI FIRENZE A SEGUITO DEGLI  
EVENTI METEOROLOGICI DEL 14 E 15 MARZO 2025**

**SP 306 "CASOLANA - RIOLESE"  
Intervento al km 35+100**

**INTERVENTI DI SOMMA URGENZA**

| <b>Relazione Tecnica e Quadro Economico</b> |

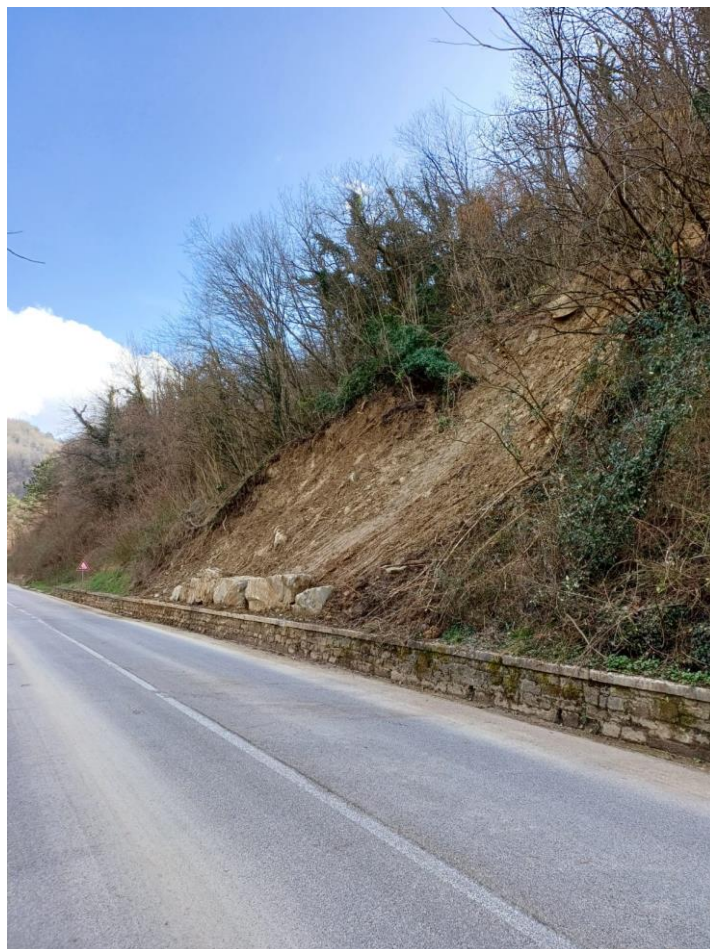
Situazione iniziale riscontrata: *Viene riscontrata una frana di monte con presenza di massi pericolanti ed in distacco in scarpata.*

Foto 1: SP 306 km 35+100 frana di monte con materiale instabile presente in scarpata

Interventi necessari da eseguire: *Si rende necessario eseguire disgaggio di materiale roccioso instabile e pericolante presente in scarpata, fornitura e posa in opera di nuove reti paramassi con geo-stuoia per la messa in sicurezza del versante di monte.*

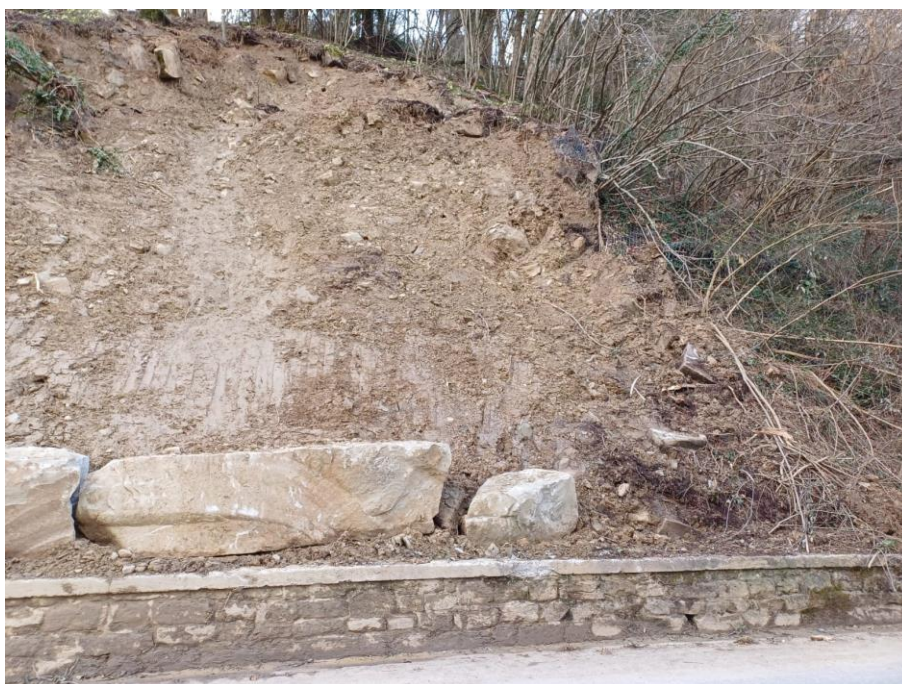
Foto 2: SP 306 km 35+100 frana di monte con materiale instabile presente in scarpata
