CITTÀ METROPOLITANA
DI FIRENZE

**LAVORI DI MESSA IN SICUREZZA DELLE STRADE DI COMPETENZA
DELLA CITTÀ METROPOLITANA DI FIRENZE A SEGUITO DEGLI
EVENTI METEOROLOGICI DEL 14 E 15 MARZO 2025**

**SP 74 “Marradi-San Benedetto”
Km 4+400**

Relazione Tecnica e Quadro Economico

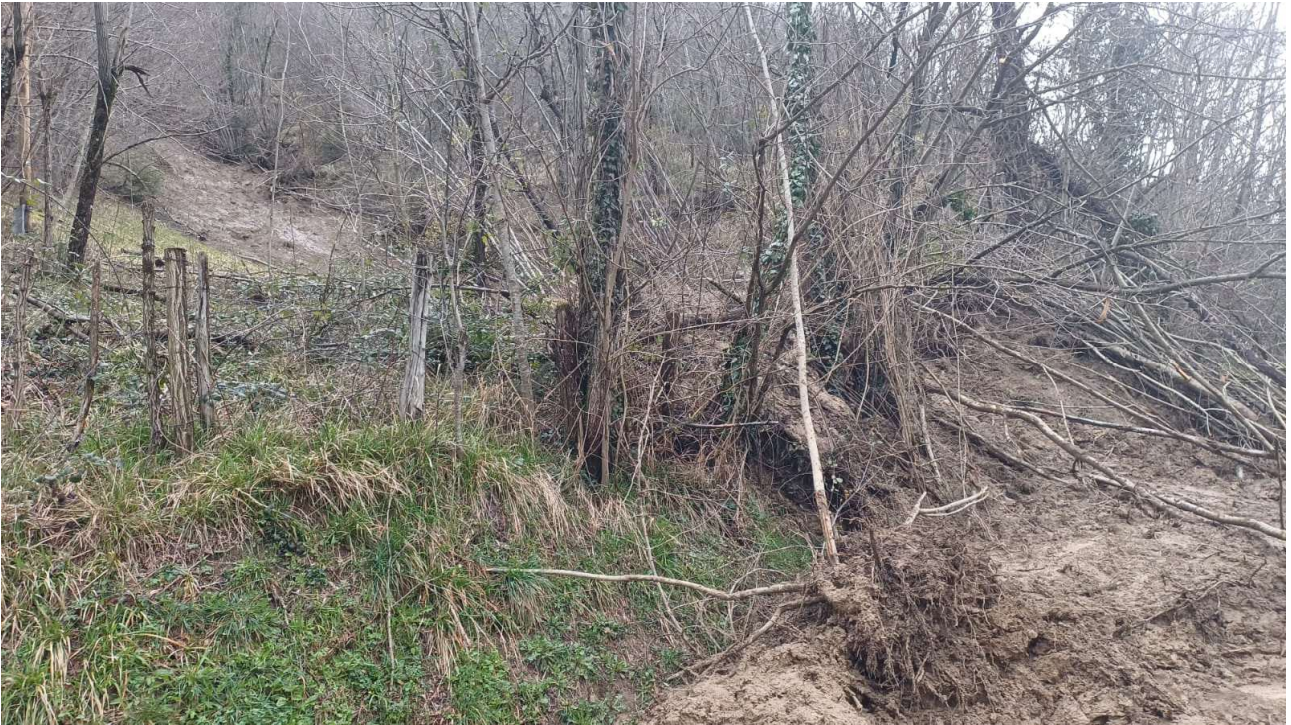
Figura 4 SP 74 Km 4+400 frana di monte

Situazione iniziale riscontrata: Viene riscontrata una frana di monte per uno sviluppo lineare di circa 20 mt.

Interventi necessari da eseguire: ai fini della messa in sicurezza della sede stradale, a seguito della rimozione dei detriti terrosi presenti in carreggiata e della ripulitura della scarpata, è necessario realizzazione un'opera di sostegno della scarpata di monte, più precisamente due ordini di palificate del tipo Krainer in castagno naturale a doppia parete, di cui una lungo strada e una più a monte.

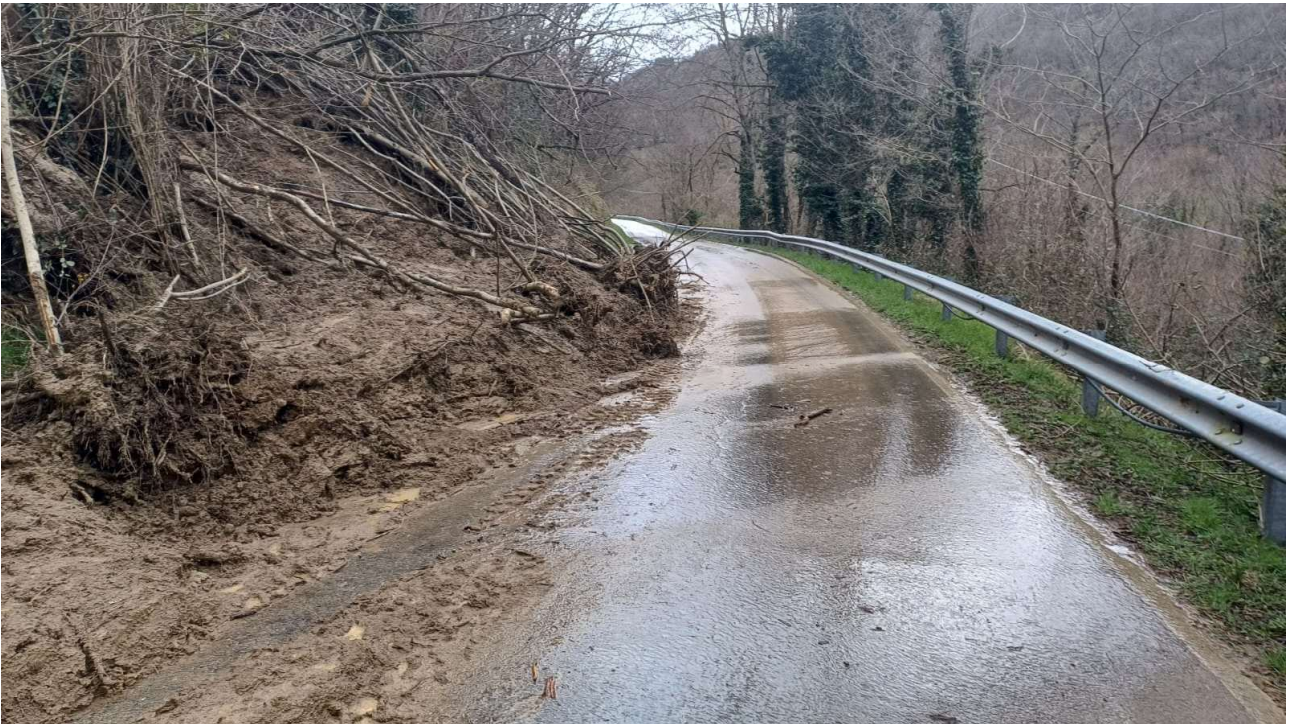
Figura 5 SP 74 Km 4+400 frana di monte

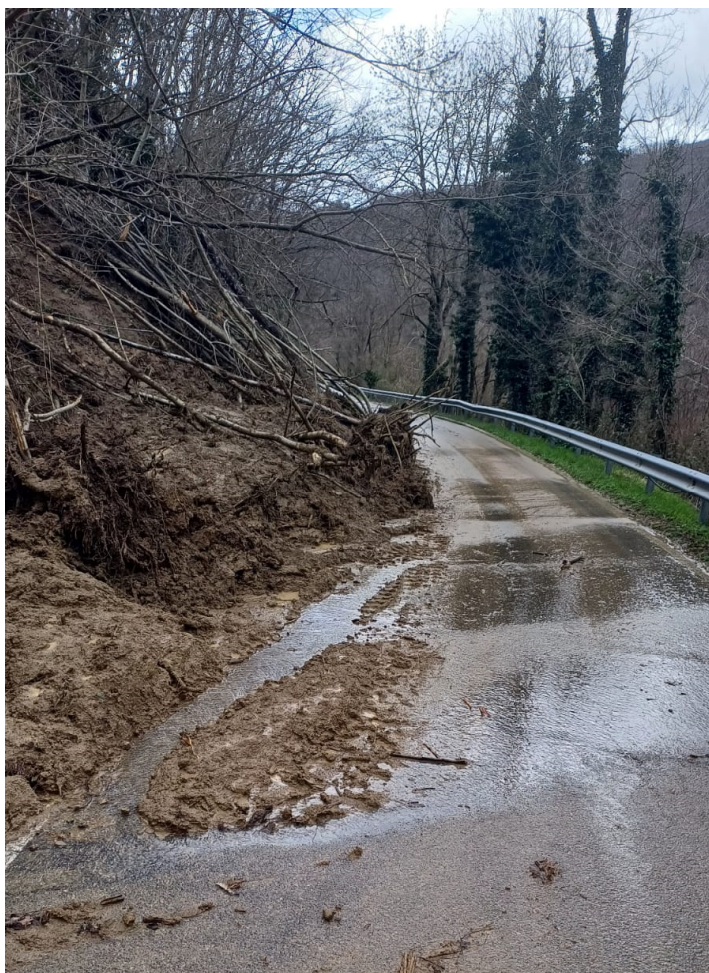
Figura 6 SP 74 Km 4+400 frana di monte
