PIANO  
TERRITORIALE  
METROPOLITANO  
FIRENZE

# QCA3

## **Atlante aree dismesse e spazi opportunità**

Censimento e distribuzione dei brownfields  
sul territorio della Città Metropolitana di Firenze

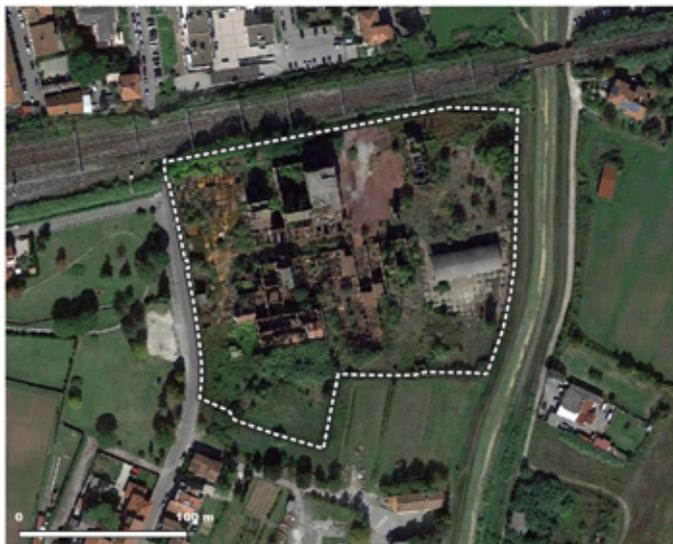
# CMF-004 EX MONTEVIVO VIA DI PRATIGNONE

Il sito dell'ex stabilimento chimico empolesse, noto come Montevivo, in precedenza era la storica vetreria Montepagani. Suggestivo esempio di archeologia industriale, in forte degrado da decenni, produceva acido solforico, perfosfati, solfato di rame, concimi chimici e altri materiali che venivano impiegati con la pirite. Anche a seguito di continue contaminazioni del suolo, è stata annunciata la demolizione a luglio 2017 ma a dicembre 2017 non è ancora stata eseguita. A gennaio 2017, in seguito a dei controlli della polizia municipale, è stata verificata negli edifici del sito la presenza di alcuni senz'altro. L'attenzione verso l'area della ex Montevivo è alta e sembra comunque esserci un certo interesse per il recupero dell'area, soprattutto per la parte commerciale.

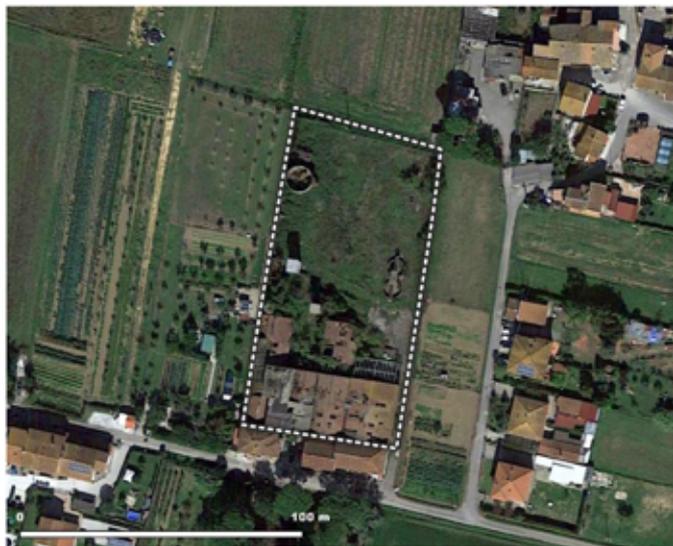
# CMF-011 EX STABILIMENTO SANSEDONI LOCALITÀ LE CORTI

Il sito è parte di un sistema insediativo rurale ed i suoi corpi edilizi principali, in forte stato di degrado, confina con degli edifici residenziali. La pianificazione comunale prevede la riqualificazione dell'area sia dal punto di vista fisico che funzionale, non consentendo l'inserimento di nuove funzioni produttive, per incrementare al loro posto un'edilizia residenziale con tipologie adatte al contesto.

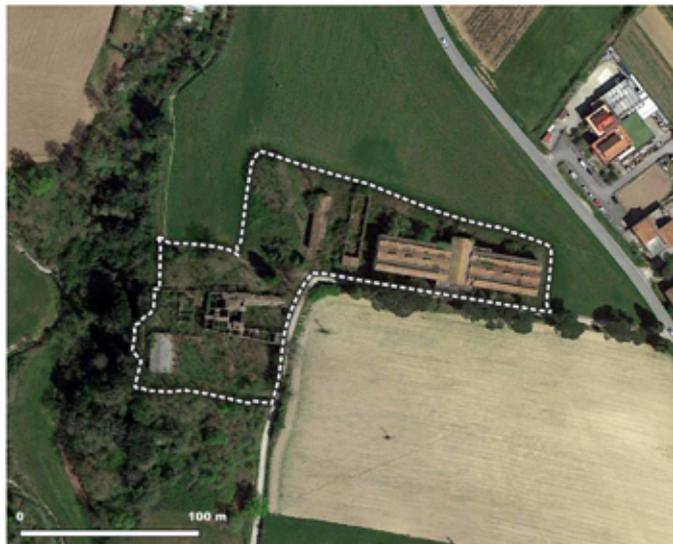
# CMF-019 EX TABACCAIA E VILLA DI CAFAGGIO LOCALITÀ SANT'AGATA

La Tabaccaia di S.Agata, ubicata nei pressi della storica Villa di Cafaggio, è stata dai primi del Novecento sino alla seconda metà degli anni '60 protagonista dell'economia della zona. I lavoratori si alternavano in base alle stagioni, una per la piantagione del verde, l'altra per la raccolta del secco. In questi edifici venivano portate le piante di tabacco e messe ad essiccare, per poi essere spedite alle manifatture. L'attività termina definitivamente negli anni '70 ed a oggi gli edifici del sito e la villa storica si presentano in forte stato di degrado.

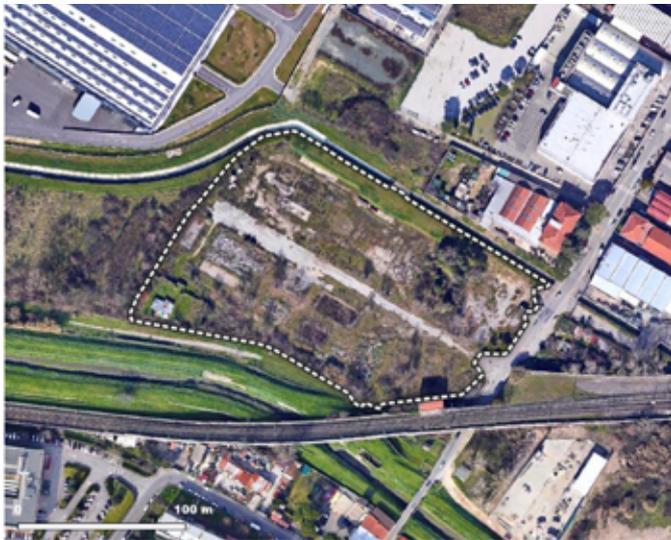
## VIA S. PIETRO A QUARACCHI

L'area ha ospitato una serie di capannoni abbandonati sino al 2006, anno in cui sono iniziate le demolizioni anche in seguito ai numerosi episodi di occupazioni. Infatti, qui per molti anni è stato presente un campo rom tra le coperture di amianto dei capannoni abbandonati. La precedente attività, legata al settore delle costruzioni, è stata attiva da metà degli anni '80 ed è durata poco più di dieci anni. Oggi l'intera area, individuata come funzionale nel riequilibrio ecologico e fruitivo dell'ambiente, risulta essere in pessimo stato, in una parte di città già fortemente degradata.

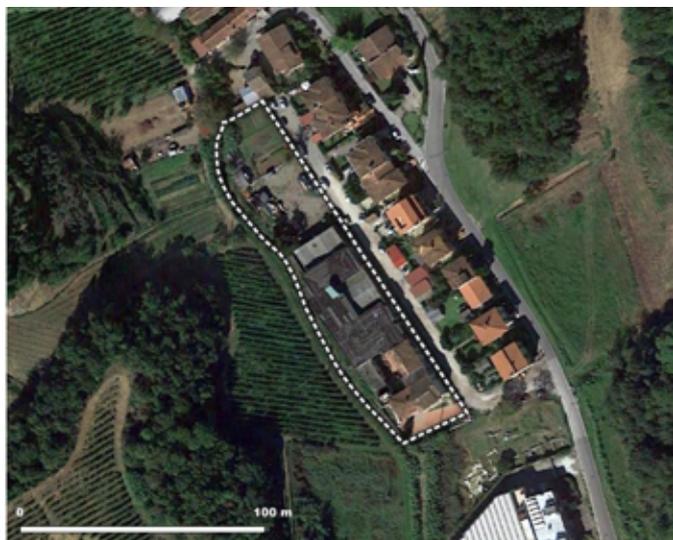
# CMF-043 EX CERE GABRIELLI VIA PALANDRI

L'ex stabilimento di lavorazione della cera è un'attività produttiva che si è insediata a Limite durante gli anni '70 ed ha cessato la sua attività intorno agli anni 2000. Il sito è stato individuato dalla pianificazione comunale come area non più idonea alla produzione ma di completamento del comparto residenziale limitrofo. A luglio 2017 non sembra esserci nessuna manifestazione di interesse e gli edifici risultano in stato di degrado.

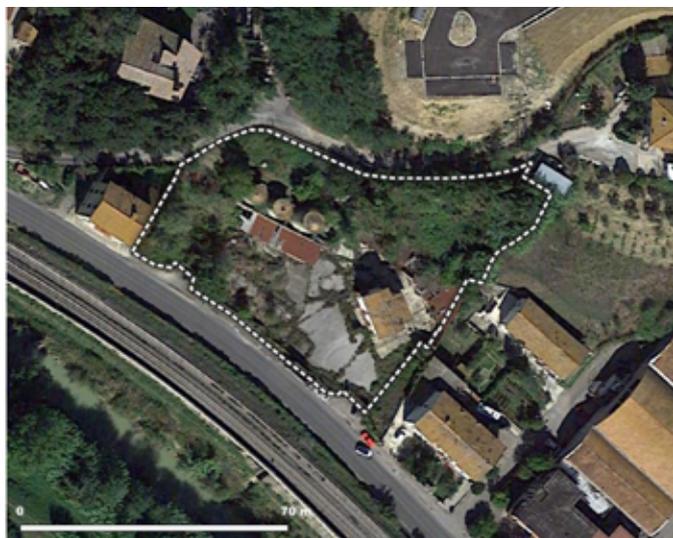
# CMF-045 EX DEPOSITO IDROCARBURI VIA CIURINI

Il sito produttivo è presente sul territorio dalla metà degli anni '60. Le tre cisterne per il deposito di idrocarburi (Ditta Pasqualetti) sono presenti nelle ortofoto del 1978 e dal 2005 l'attività sembra cessare. Le successive serie ortofotografiche dal 2005 in poi mostrano il progressivo abbandono dell'area, oggi in forte stato di degrado. Sul sito è attivo un processo di bonifica.

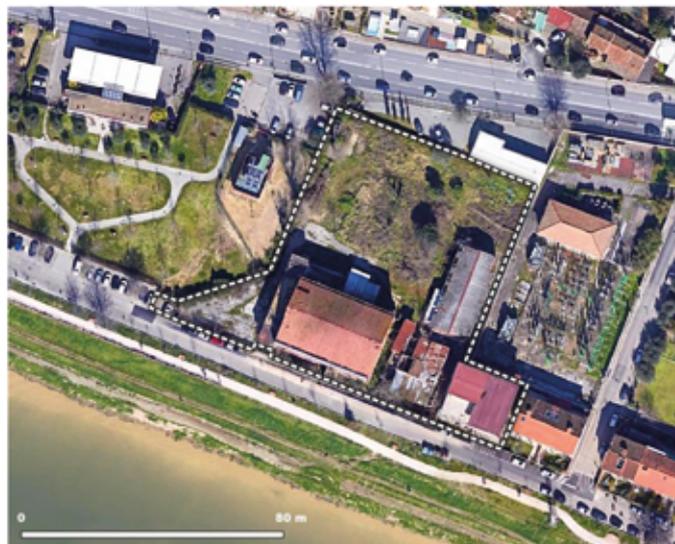
# CMF-064 EX DEPOSITO TRAM VIA FABRIZIO DE ANDRÈ

Il deposito tram fu realizzato nel 1890 da una ditta belga che allora gestiva il trasporto fiorentino e di quel passato conserva splendide tracce nei mattoni della facciata e nell'intelaiatura di ghisa. Di proprietà del Comune dal 1935, dopo la dismissione della rete tramviaria nel 1958 è stato trasformato in deposito dell'Ataf ed infine in officina. Nel lungo periodo di abbandono è stata più volte verificata la presenza di senzاتetto. È presente anche un altro edificio più recente in forte stato di degrado. In seguito all'asta andata deserta a febbraio 2015, è stata indetta una nuova asta senza base a settembre 2015. È stata vinta da una concessionaria di auto, già presente nella zona, con un'offerta di 1,8 milioni di euro. L'interesse per l'area era arrivato anche dalla comunità islamica per la nuova moschea, con un'offerta di 500.000 euro largamente superata dalla concessionaria. I lavori dovrebbero iniziare il 4 aprile 2017.

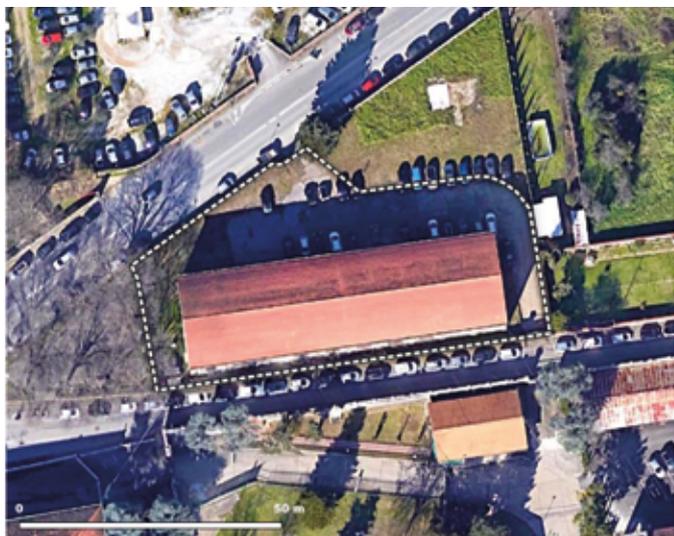
# CMF-084 EX MAGAZZINO MILITARE VIA S. ANDREA DA ROVEZZANO

Il deposito militare risale probabilmente al secondo dopoguerra in quanto non risulta presente nelle foto aeree del 1944 ma risulta essere presente da quelle 1954, anche se camuffato. Nel 1963 ne abbiamo testimonianza certa e l'attività sembra perdurare sino alla fine degli anni '90. Sull'area dell'ex deposito militare sono presenti un deposito interrato di carburanti, un deposito lubrificanti e la guardiola con gli uffici. Tutte strutture che attualmente versano in forte stato di degrado ed occupate di volta in volta dai senzatetto. Non risulta attiva nessuna procedura di bonifica.

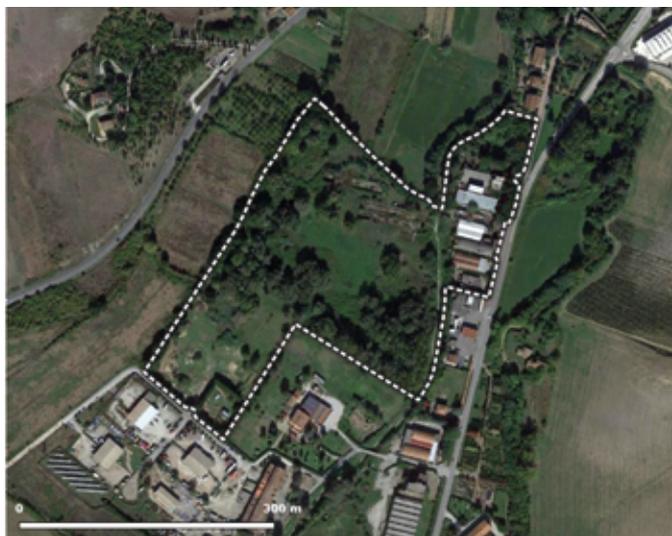
# CMF-086 SITI DISMESSI LOC. CASE NUOVE

Si tratta di una serie di capannoni artigianali lungo strada costruiti tra gli anni '60 e gli anni '70 e si dividono in tre lotti. A nord la sede dell'ex stabilimento Industria Dolciaria Castello, chiuso nel 2004 con il licenziamento di 30 operai. Del secondo lotto non sono state reperite informazioni ma dallo stato di degrado sembra essere dismesso da molto più tempo. All'attività presente su questo sito sembra essere connessa parte dell'area incolta retrostante, dove dalla fine degli anni '70 alla metà degli anni '90 erano presenti alcuni manufatti, tra cui delle cisterne (o simili). Il terzo lotto a sud è in parte utilizzato.

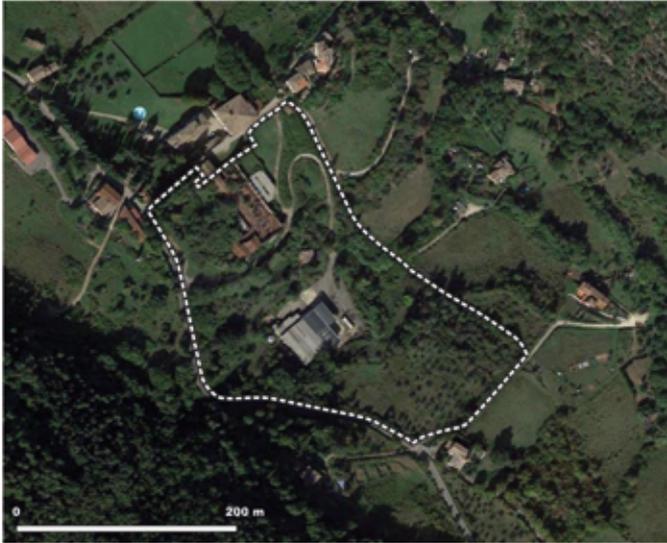
# CMF-087 EX STABILIMENTO ACQUE LOC. CINTOIA

Lo stabilimento di acqua minerale Cintoia è stato costruito negli anni '70 e per molti anni ha avuto buone vendite soprattutto in Toscana. Nel 2007 la Sorgente Cintoia srl chiude definitivamente lo stabilimento, abbandonando completamente l'area. Da documentazioni video pubblicate sui canali web a giugno 2016 è possibile vedere la notevole presenza di rifiuti plastici ed apparecchiature all'interno della struttura. Nella parte a nord dell'area censita invece sono presenti dei capannoni fortemente degradati, probabilmente ad uso agricolo della vicina fattoria.

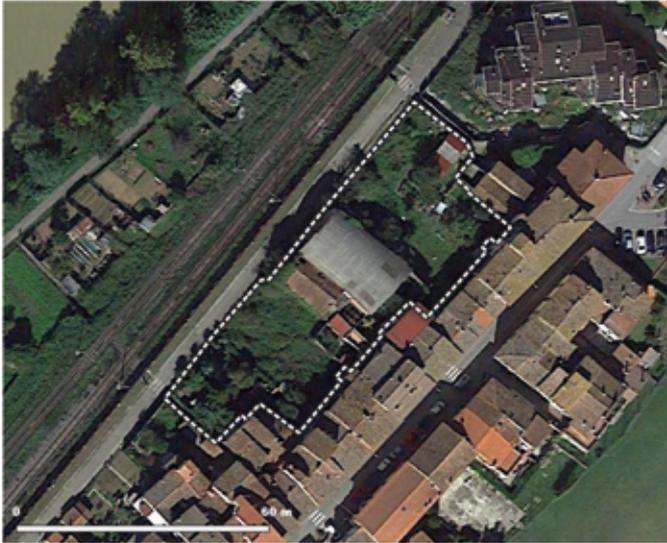
# CMF-089 EX NIVIAL VIA PIAZZA DEI TERRACOTTAI

Già presente dalla seconda metà degli anni '50, il sito confinava con le ex terrecotte Fratelli Lotti, la cui demolizione, bonifica e riqualificazione con un edificio residenziale è avvenuta nel 2015. Il sito produttivo faceva parte delle attività legate all'industria ceramica e di altri prodotti della lavorazione di minerali non metalliferi (vetro) ed è entrato in dismissione all'inizio degli anni '90. Il sito, facilmente visibile dalla ferrovia e all'interno di un'area per lo più residenziale, si presenta in forte stato di degrado, con coperture probabilmente in amianto molto deteriorate..

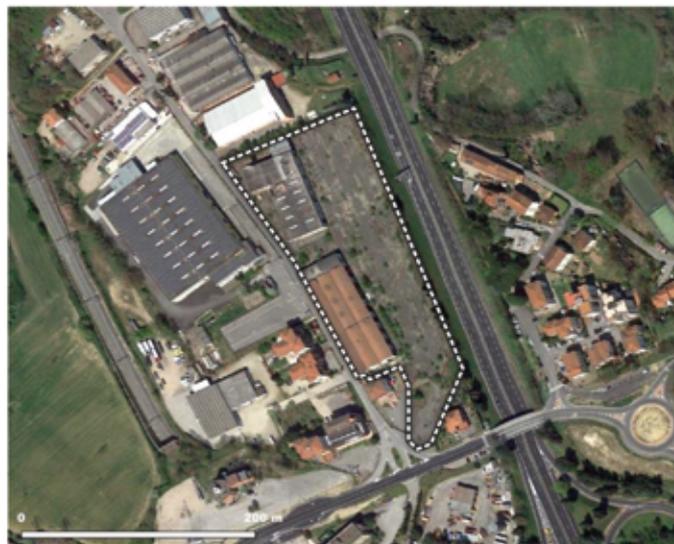
# CMF-092 SITI ARTIGIANALI- COMMERCIALI DISMESSI VIA DEI CILIEGI

Due lotti industriali in stato di abbandono dalla chiusura delle attività tra il 2004 ed il 2005. Il complesso dei capannoni a sud risale agli anni '60 ed è uno dei primi siti produttivi insediati nella zona mentre l'edificio a nord è un capannone prefabbricato degli anni '70, entrambe stato di degrado. Non sono state reperite informazioni circa l'attività produttiva svolta ed attualmente non sembrano esserci manifestazioni di interesse verso l'area.

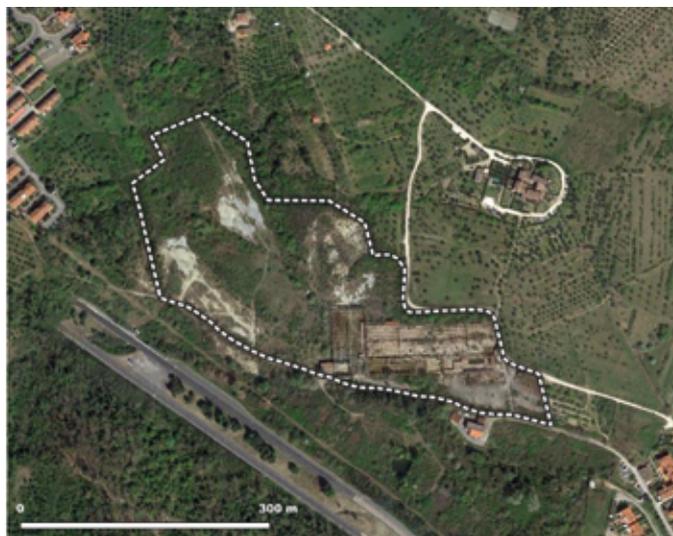
# CMF-093 EX FORNACE MONTECCHI-TROGHI VIA VECCHIA ARETINA

Costruita durante gli anni '70, la fornace Montecchi Troghi è stata attiva per poco più di dieci anni dopo di che l'attività è stata trasferita al Pian dell'Isola, nell'area produttiva tra Rignano e Incisa Valdarno. La fornace è stata per oltre vent'anni oggetto di controversie dato il suo forte stato di degrado e la presenza di amianto. Ad ottobre 2014 si sono conclusi i lavori per la rimozione dei circa 15.000 mq di copertura di amianto, avvenuta a carico della proprietà Luxor Immobiliare con sede a Calenzano, dopo anni di trattazione con l'amministrazione comunale e di segnalazioni culminate con il sequestro dell'area da parte della Guardia di Finanza nel 2010.

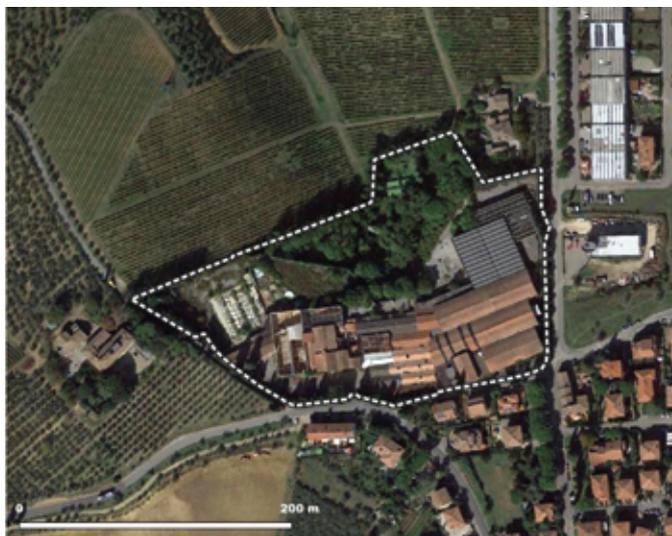
# CMF-095 EX CANTINE ANTINORI VIA CIGLIANO

Ex stabilimento della nota Cantina Antinori, le cantine sono presenti sul territorio già dagli anni '50, durante gli anni'60 vengono notevolmente ampliate ma è tra la fine degli anni 70 e l'inizio degli anni '80 che raggiungono il massimo dell'espansione attuale. L'attività di produzione è cessata a partire dal 2011 ed è stata trasferita nella nuova cantina, più in linea con le esigenze e l'immagine di mercato, inaugurata nel 2012 nelle campagne di San Colombano a Bibbione. Dal 2015, in seguito all'avanzare del degrado nell'area, ci sono state delle iniziative di sensibilizzazione sulla presenza di vaste coperture in amianto sempre più in stato di deterioramento.

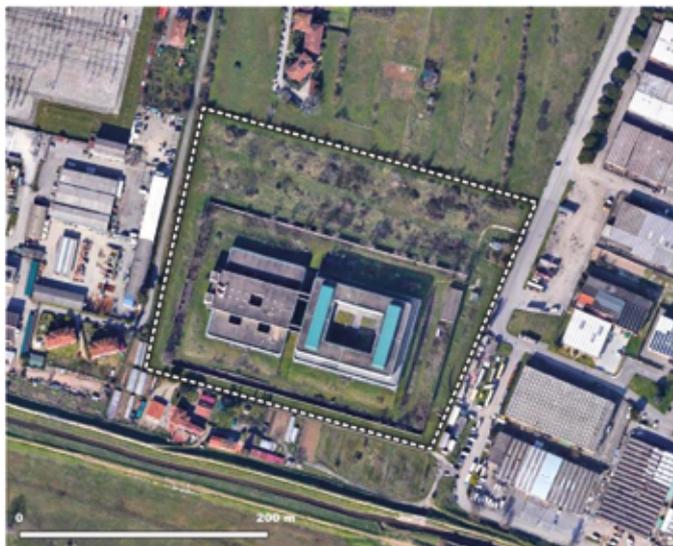
# CMF-096 SITI ARTIGIANALI- MINISTERO FINANZE VIA DEL PARLAMENTO

Il progetto del Centro Finanze è stato realizzato alla fine degli anni '80, quando il Ministero delle Finanze decise di far costruire una struttura dalla quale potesse gestire le attività del Centro Italia e raccogliere i dati dei modelli 740 della dichiarazione dei redditi. I lavori, iniziati nel 1991, vennero interrotti nel 1994 in quanto i moduli erano diventati a lettura ottica lo stesso Ministero decise che l'enorme struttura non serviva più. I lavori, costati già 120 miliardi di lire, risultavano ultimati per 85%. Da allora i segni del tempo hanno degradato la struttura ormai nota come il Palazzaccio. La condizione di degrado ha disincentivato iniziative di riconversione e nel 2007 il Ministro Padoa-Schioppa lo definì un monumento allo spreco. Dal 2008 ci sono stati numerosi tentativi di interesse per l'area da parte del Comune.

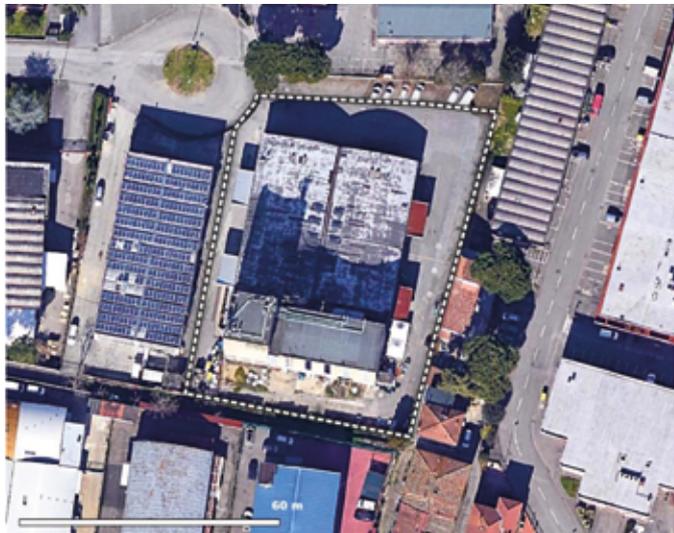
# CMF-097 EX MANGIMIFICIO BENINI VIA VECCHIA ARETINA

Il sito, destinato allo stoccaggio di mangimi per animali, risale agli anni '70. Si hanno segni di attività sulle pertinenze esterne fino al 2010. I due capannoni e l'unità volumetrica retrostante, composta di una torre alta 26 metri, sono ancora in un modesto stato conservativo.

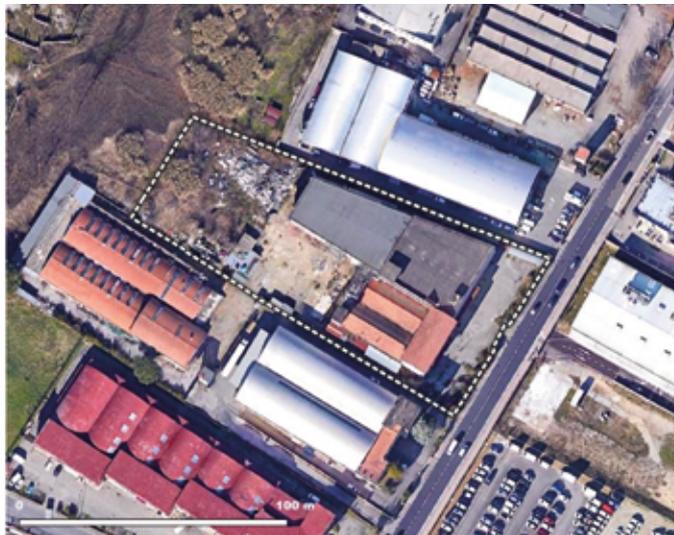
# CMF-104 SITO DISMESSO OSMANNORO VIA DEL CANTONE

Capannone industriale costruito all'Osmannoro negli anni '80 ed è stato a lungo sede dell'Editoria Olimpia. A novembre 2012 è scoppiato un rogo all'interno dell'edificio che ha distrutto anche buona parte della copertura. L'edificio ospitava un'azienda cinese di pelletteria e di calzature. Da allora il sito è in stato di degrado e soggetto ad occupazioni, nel 2015 è stata verificata all'interno la presenza di circa dieci persone.

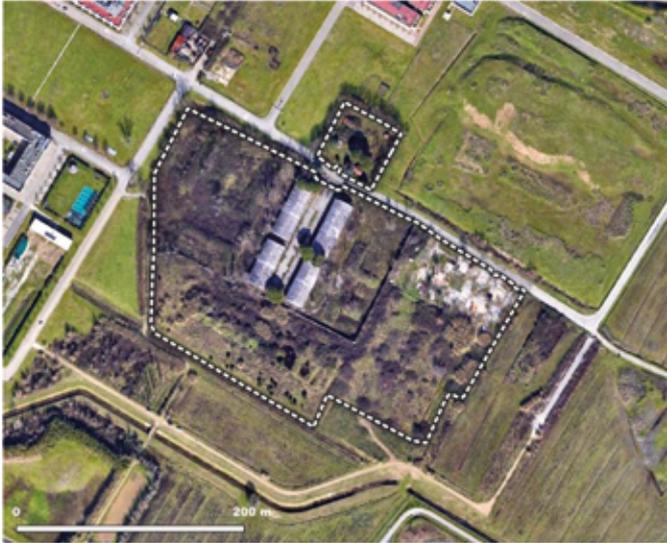
# CMF-113 EX CASERMA QUARLERI VIA MADONNA DEL PIANO

Le caserme militari sono presenti già dagli anni '50, e sono oscurate in tutte le serie ortofotografiche fino al 2000. In un primo periodo polveriera, poi passata a magazzino di materiali dismessi dell'esercito ed oggi in completo stato di degrado. Nei pressi dell'area è presente dalla fine degli anni '90 un campo rom. A novembre 2013 l'amministrazione ha chiesto all'Agenzia nazionale del Demanio il trasferimento a titolo non oneroso dell'ex caserma Quarleri sulla base di quanto previsto dal D. Lgs. 69/2013 "Decreto del fare". Nel 2015 il Comune emette una diffida all'Agenzia del Demanio, che si impegnava di eseguire dei lavori d'urgenza per la messa in sicurezza dell'area. Nel 2017 l'Agenzia del Demanio ha aperto un bando di gara per la procedura BIM (Building Information Modeling) per la realizzazione dell'intervento di riqualificazione dell'ex Caserma Quarleri.

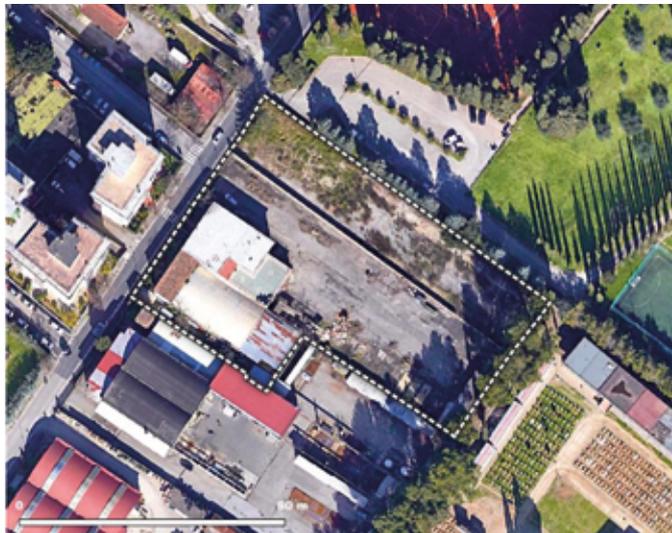
### VIALE XX SETTEMBRE

Si tratta di due siti artigianali dismessi costruiti negli anni '70. Il sito più piccolo a nord è in forte stato di degrado e sembra essere dismesso da più tempo. La dismissione sembra esser avvenuta dalla fine degli anni '90. È stato individuato come comparto di trasformazione con destinazione residenziale ma non sembrano esserci state manifestazioni di interesse.
