CITTÀ METROPOLITANA  
DI FIRENZE

**LAVORI DI MESSA IN SICUREZZA DELLE STRADE DI COMPETENZA  
DELLA CITTA' METROPOLITANA DI FIRENZE A SEGUITO DEGLI  
EVENTI METEOROLOGICI DEL 14 E 15 MARZO 2025**

**SP 503 "DEL PASSO DEL GIOGO"**  
**Intervento di monitoraggio al km 16+900**

| <b>Relazione Tecnica e Quadro Economico</b> |

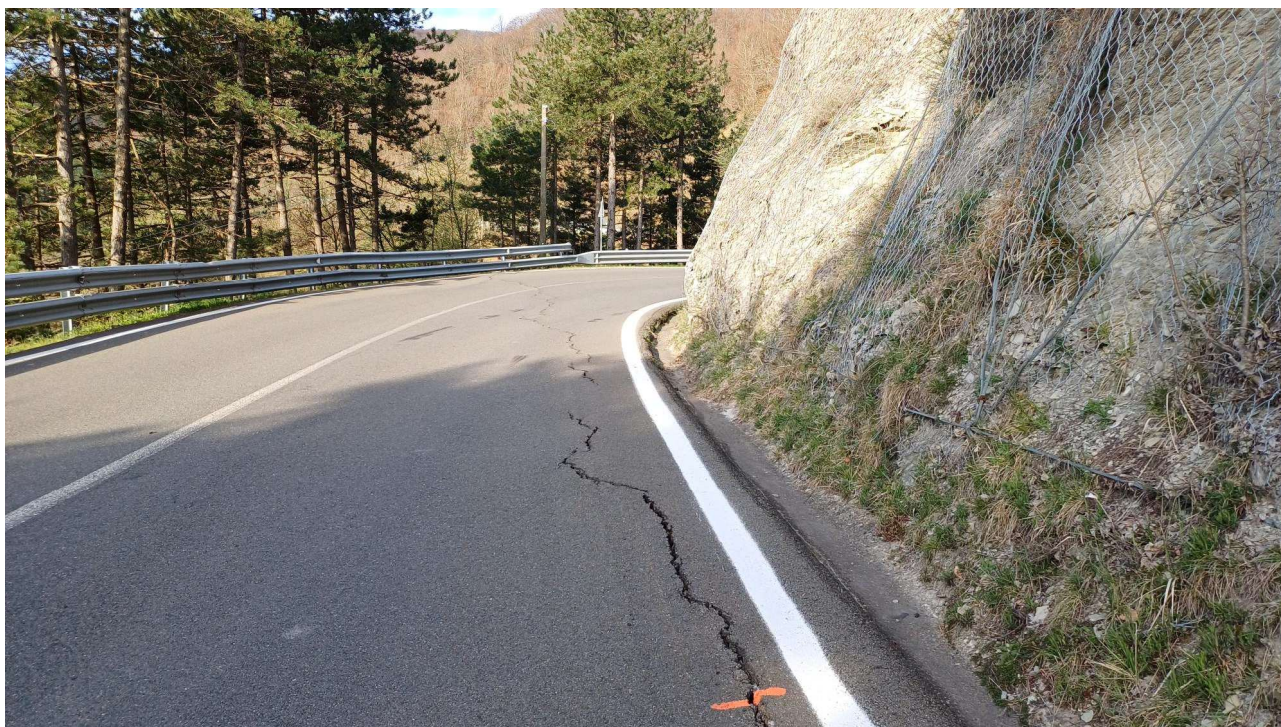
Situazione iniziale riscontrata: *Viene rilevata una importa lesione sulla carreggiata stradale lungo l'asse longitudinale della stessa che si sviluppa per circa 80/100 ml*

Foto 1: SP 503 km 16+900 lesione longitudinale lungo la carreggiata

Interventi necessari da eseguire: *Si rende necessario effettuare un preliminare rilievo lidar per tutto il tratto stradale danneggiato e predisporre un sistema di monitoraggio del muro a retta della strada stessa lungo tutto lo sviluppo della lesione stradale per poter verificare eventuali movimenti e nel frattempo valutare gli interventi futuri da realizzare per la sistemazione definita della carreggiata stradale.*

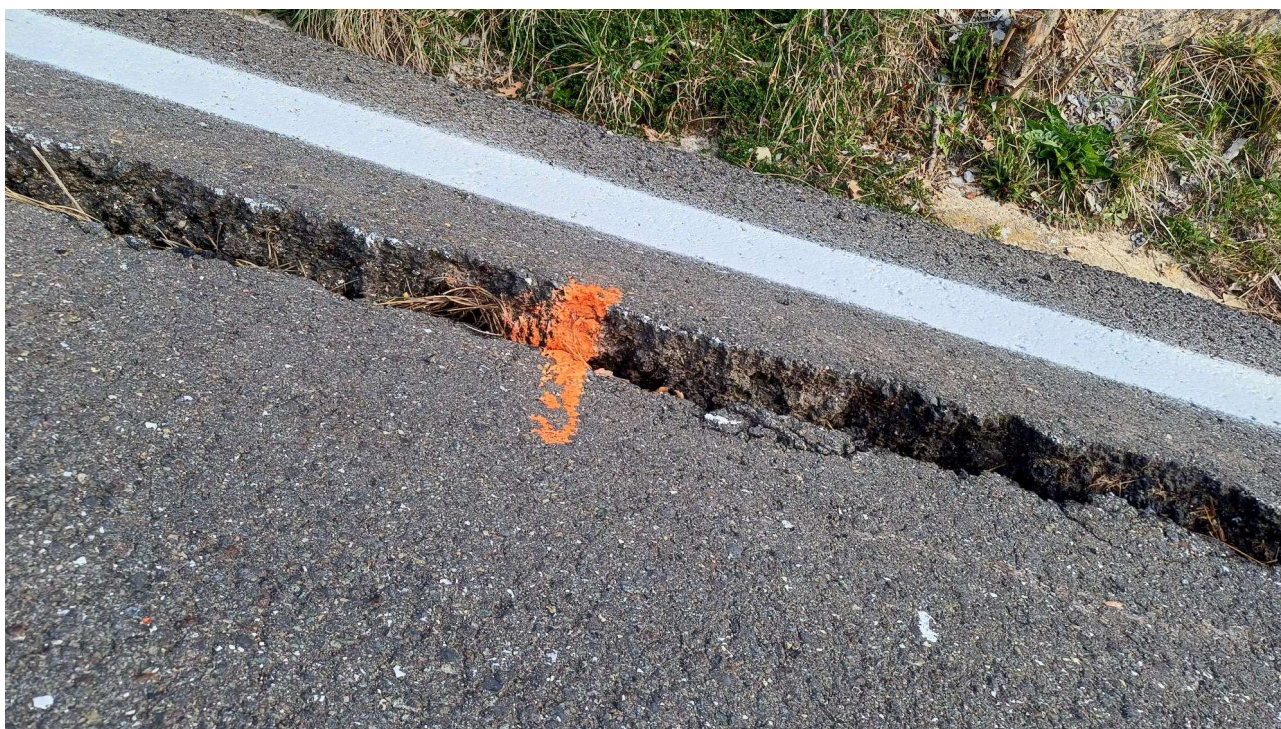
Foto 2: SP 503 km 16+900 particolare lesione longitudinale lungo la carreggiata
