CITTÀ METROPOLITANA  
DI FIRENZE

**EVENTI METEO DEL 18 E 19 SETTEMBRE 2024 ALTO MUGELLO**  
**MESSA IN SICUREZZA DELLA SP29 TRAVERSA DI LUTIRANO**  
**NEL TRATTO COMPRESO FRA LE PROGRESSIVE**  
**CHILOMETRICHE 0+200 E 0+500**

**Relazione Tecnica**

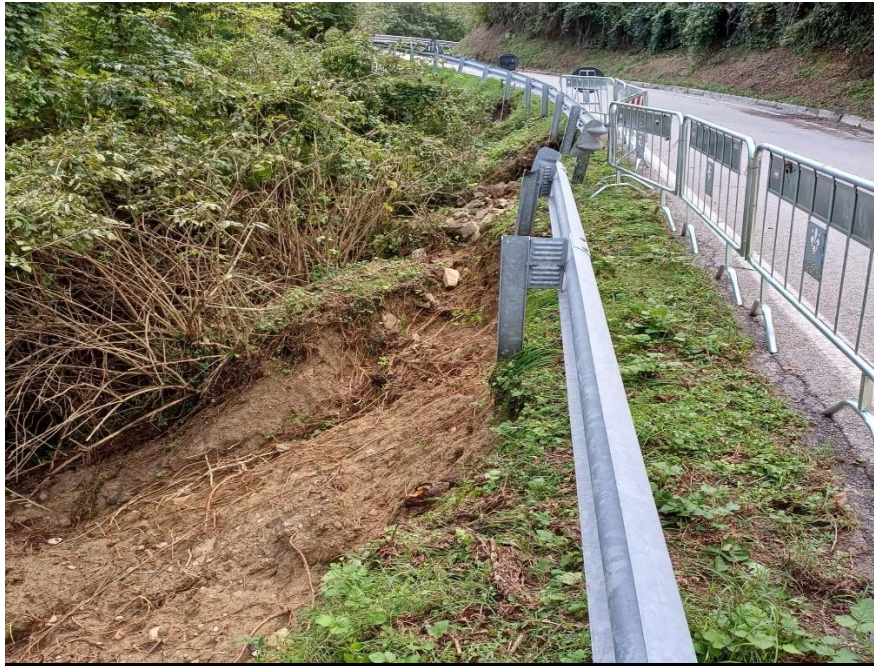
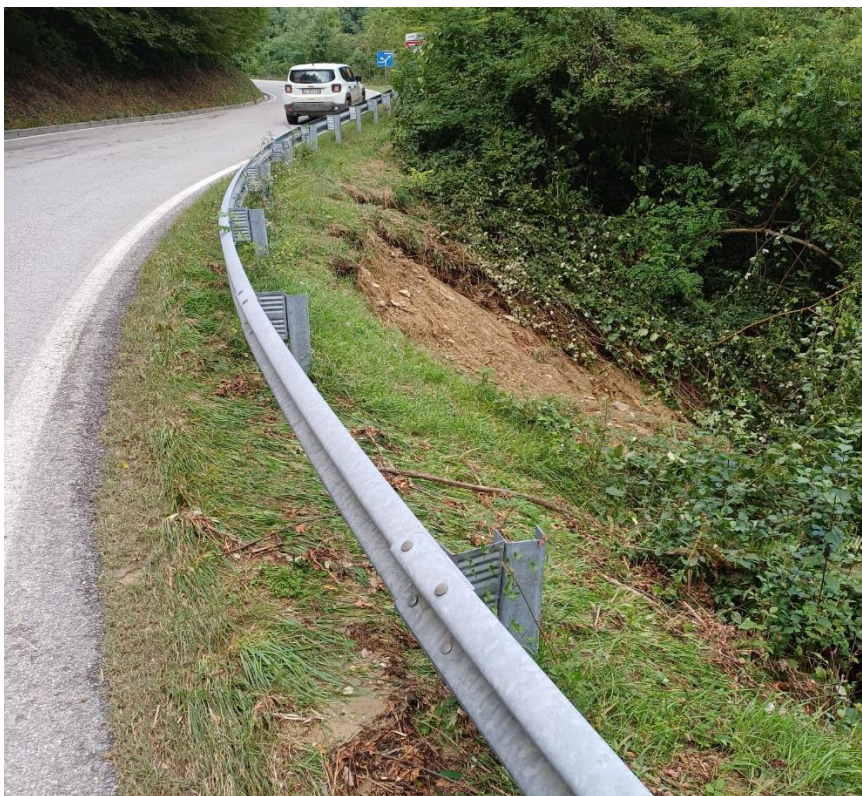
### **3. DOCUMENTAZIONE FOTOGRAFICA**

La SP29 Traversa di Lutirano è stata interessata, oltre che da alcuni smottamenti di scarpate a monte strada meglio individuate in altro verbale di somma urgenza, anche da due frane di valle al km 0+200 e 0+500.

Entrambe le frane di valle si sono verificate a causa della elevata quantità di pioggia caduta che il terreno non è stato in grado di assorbire e smaltire.

I lavori che si ritiene di dover eseguire consistono nell'esecuzione di un consolidamento della scarpata di valle mediante l'esecuzione di due file di micropali (con micropali posti sfalsati tra loro) e successiva realizzazione di trave di coronamento in c.a. per il collegamento tra gli stessi
