CITTA' METROPOLITANA DI FIRENZE

**"Intervento di somma urgenza per ripristino Frana
lungo la FI-PI-LI al km 10+500"
Comune di Lastra a Signa - loc. Ginestra**

PROGETTO ESECUTIVO

Relazione generale

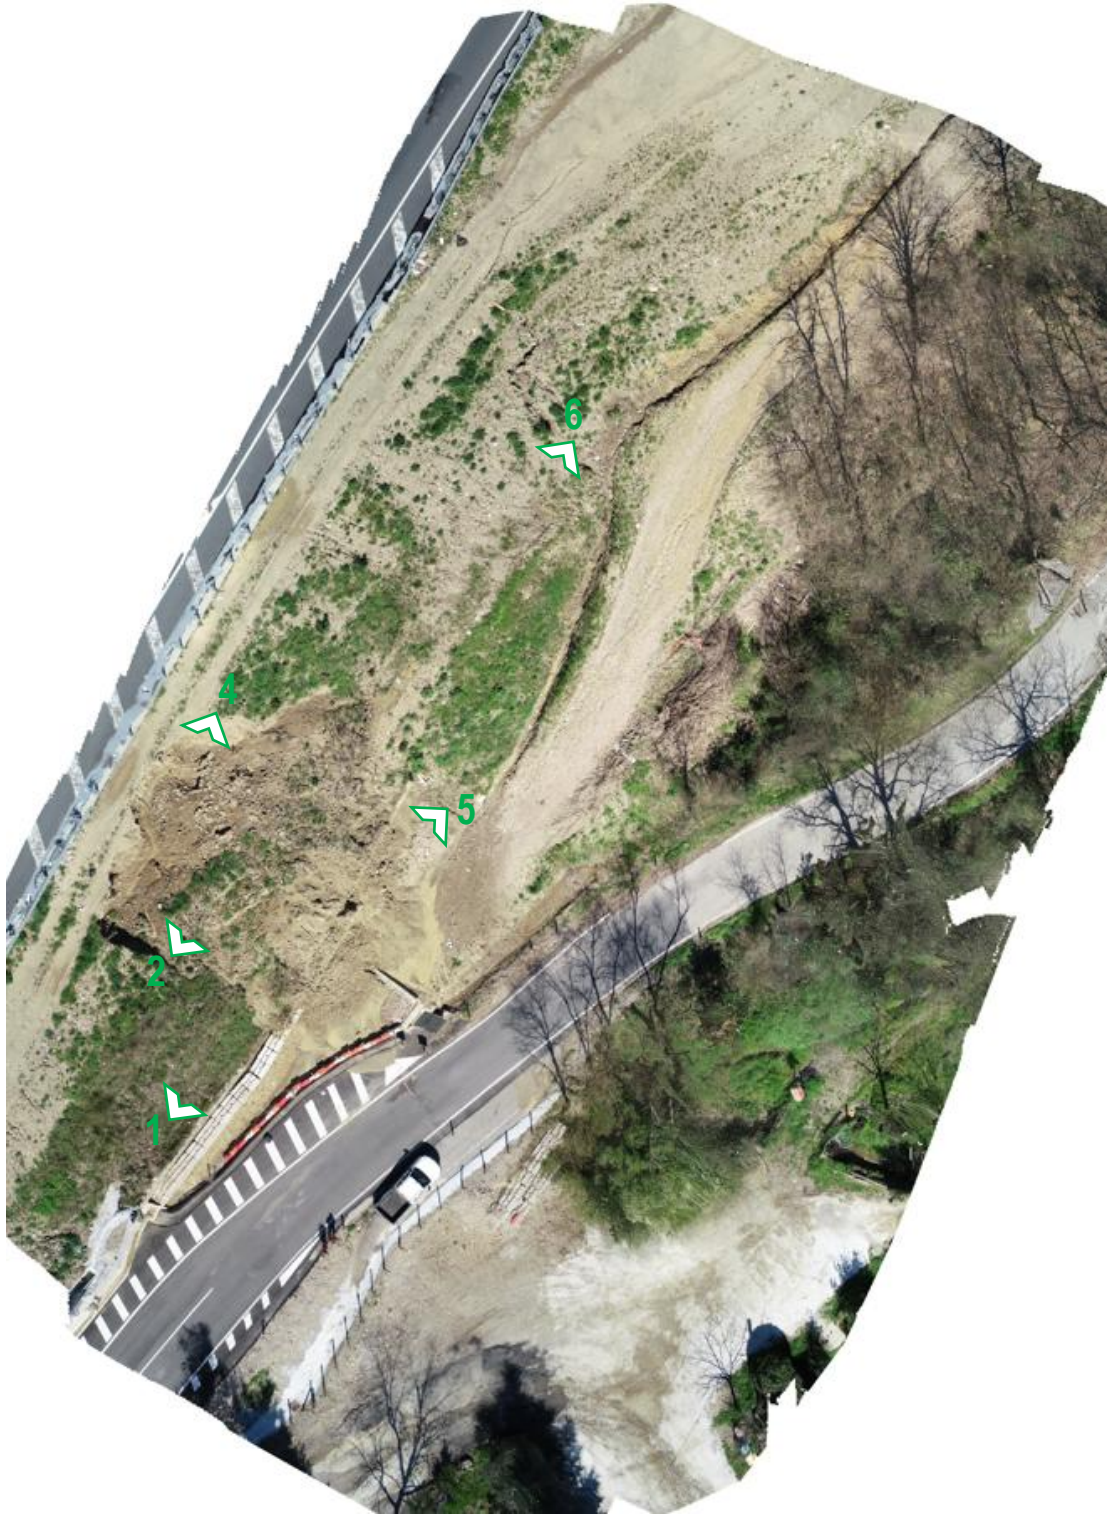
Figura 3.1 – Planimetria dei coni ottici delle foto seguenti; ortofoto elaborata da rilievi con drone

A supporto della redazione del progetto è stato eseguito un rilievo fotogrammetrico di dettaglio tramite l'utilizzo di drone, dal quale è stato possibile estrapolare la nuvola di punti tridimensionale e le relative e conseguenti elaborazioni.

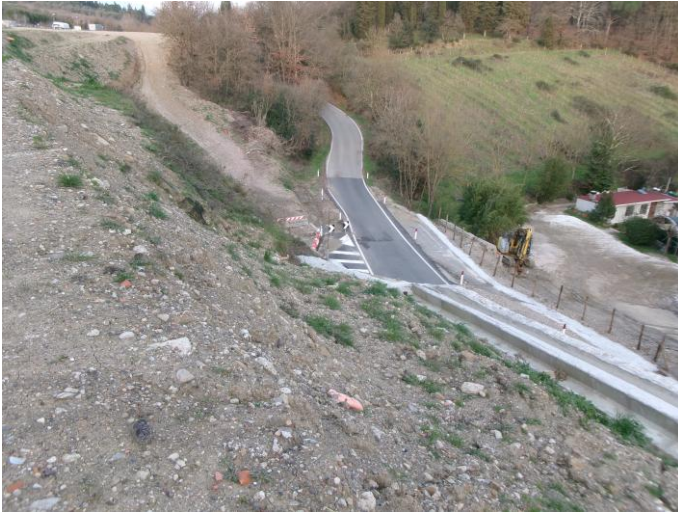
Foto 1 - Vista da Sud dell'area di intervento.

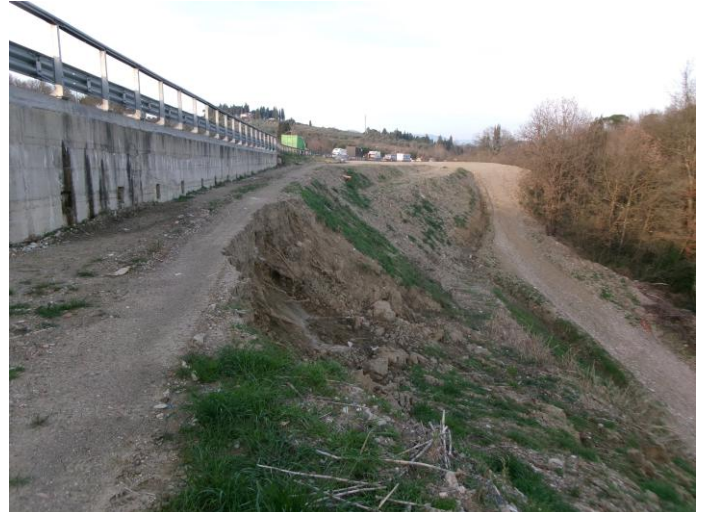
Foto 2 - Vista dallo stradello a monte del rilevato in dissesto.

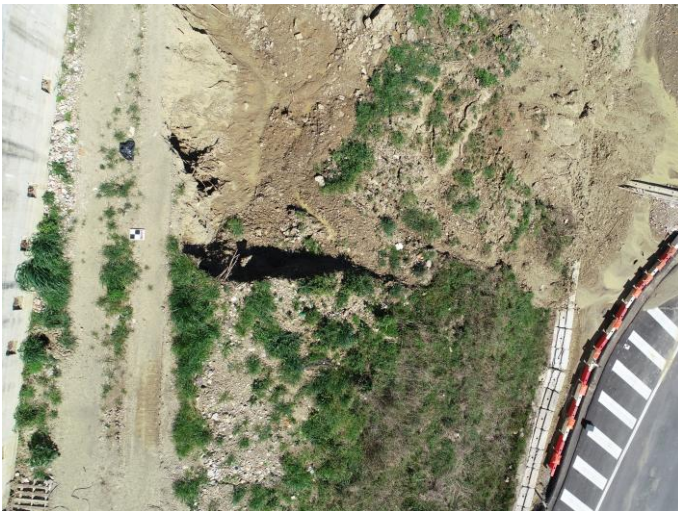
Foto 3 – Vista aerea da drone.

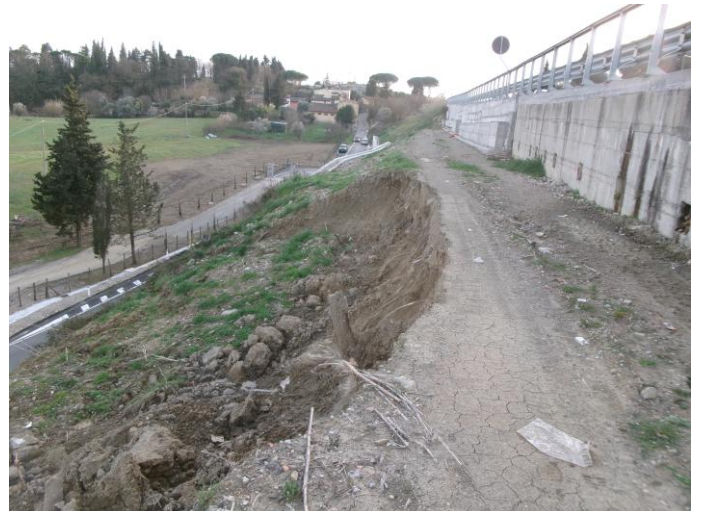
Foto 4 – Vista da Nord a monte del dissesto.

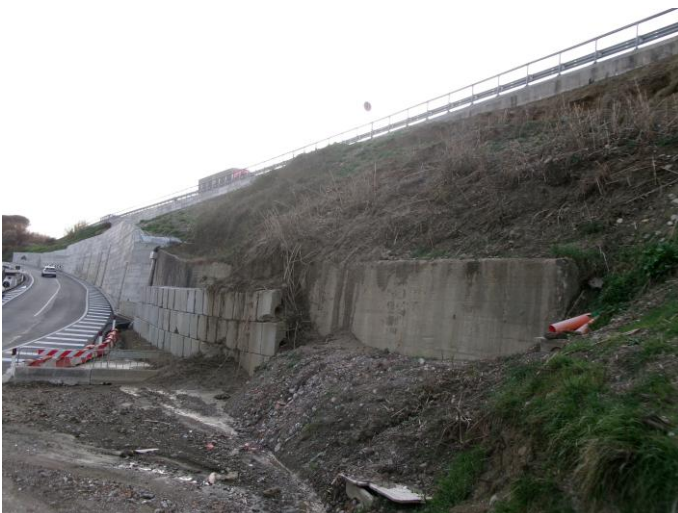
Foto 5 – Vista a valle del dissesto.

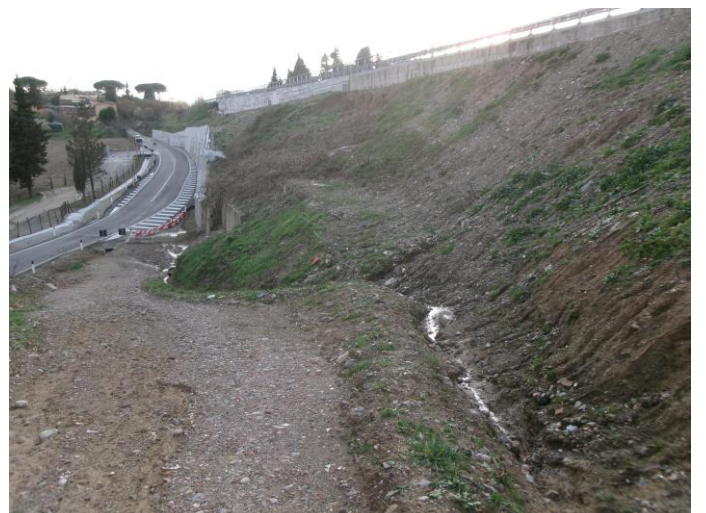
Foto 6 – Vista da Nord a valle del dissesto.
