**LAVORI DI MESSA IN SICUREZZA DELLE STRADE DI COMPETENZA  
DELLA CITTÀ METROPOLITANA DI FIRENZE A SEGUITO DEGLI  
EVENTI METEOROLOGICI DEL 14 E 15 MARZO 2025**

**SP 117 "DI SAN ZANOBI"  
al km 4+400**

**INTERVENTI DI SOMMA URGENZA**

**Relazione Tecnica e Quadro Economico**

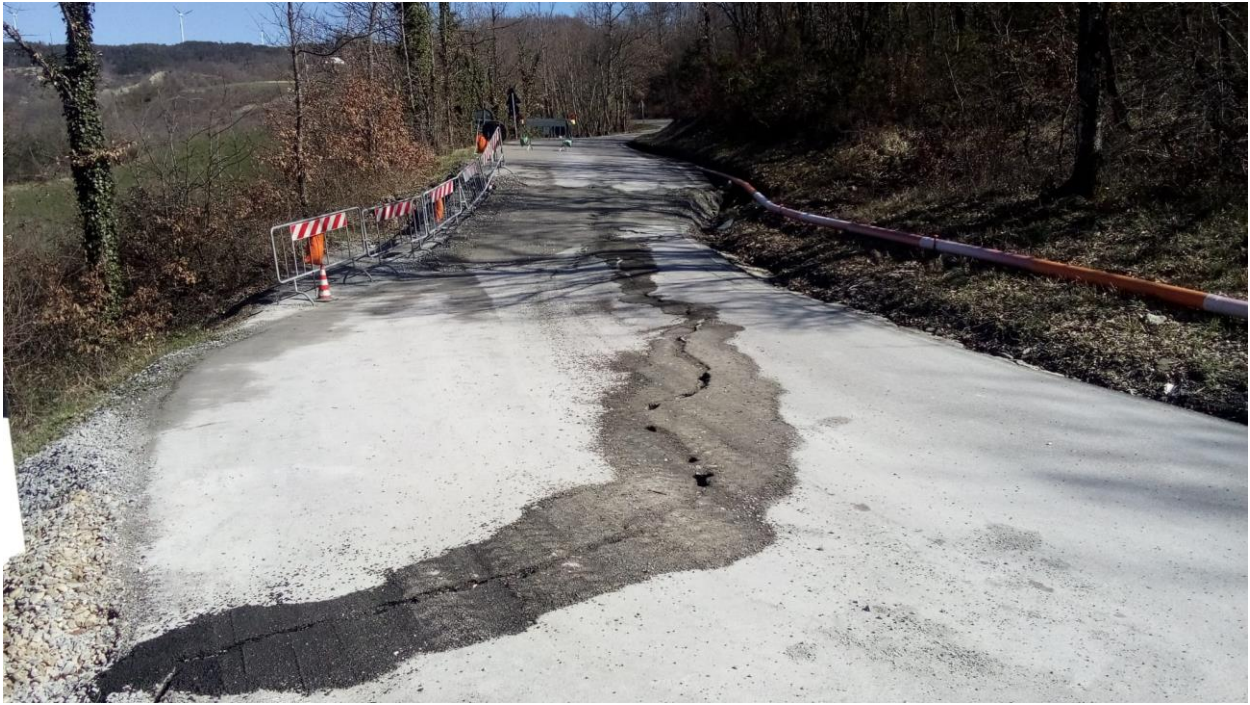
Foto 1: SP 117 dissesto carreggiata stradale a seguito di frana

*Interventi necessari da eseguire: Si rende necessario procedere al disboscamento e pulizia da rovi e arbusti di una gran porzione del versante a monte strada in corrispondenza del tratto interessato dal dissesto al fine della creazione di un bypass provvisorio (intervento previsto in altra perizia di somma urgenza).*

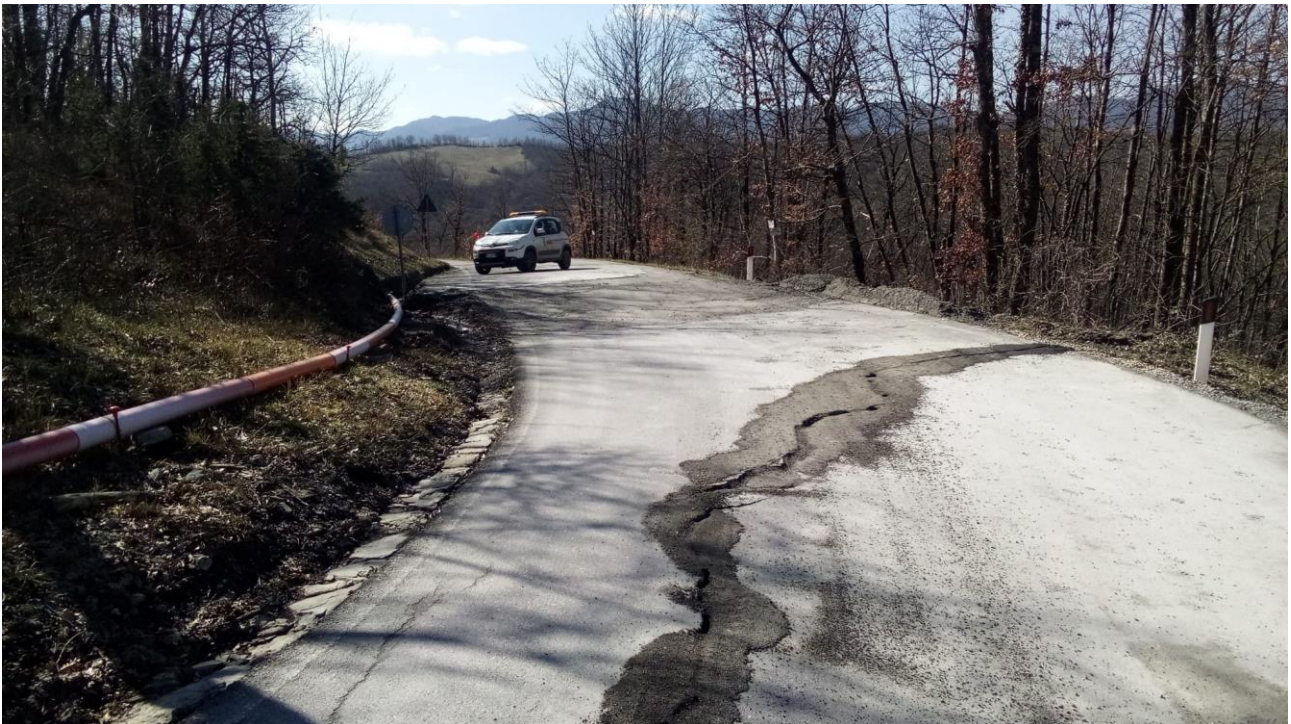
Foto 2: SP 117 dissesto carreggiata stradale a seguito di frana

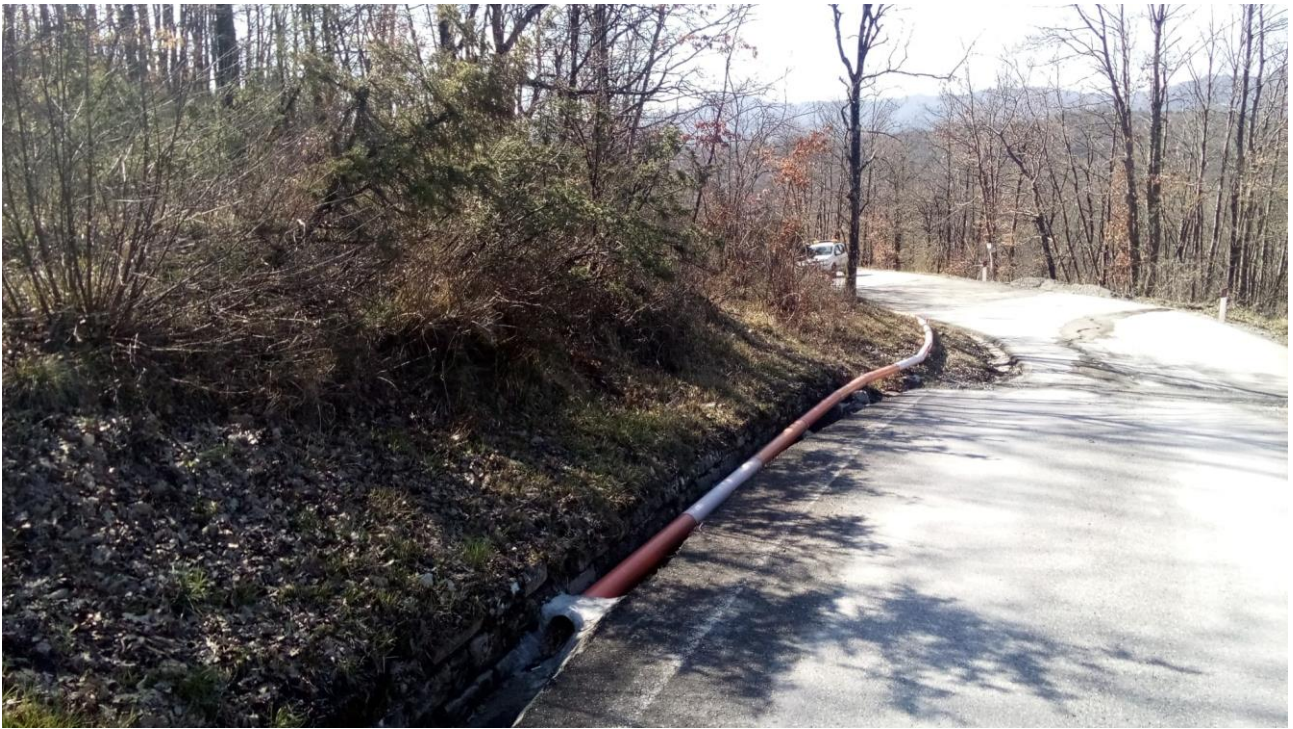
Foto 2: SP117 area boscata oggetto di pulizia e disbosco

*Le lavorazioni devono essere affidate ad una impresa specialistica in possesso di patentino forestale.*

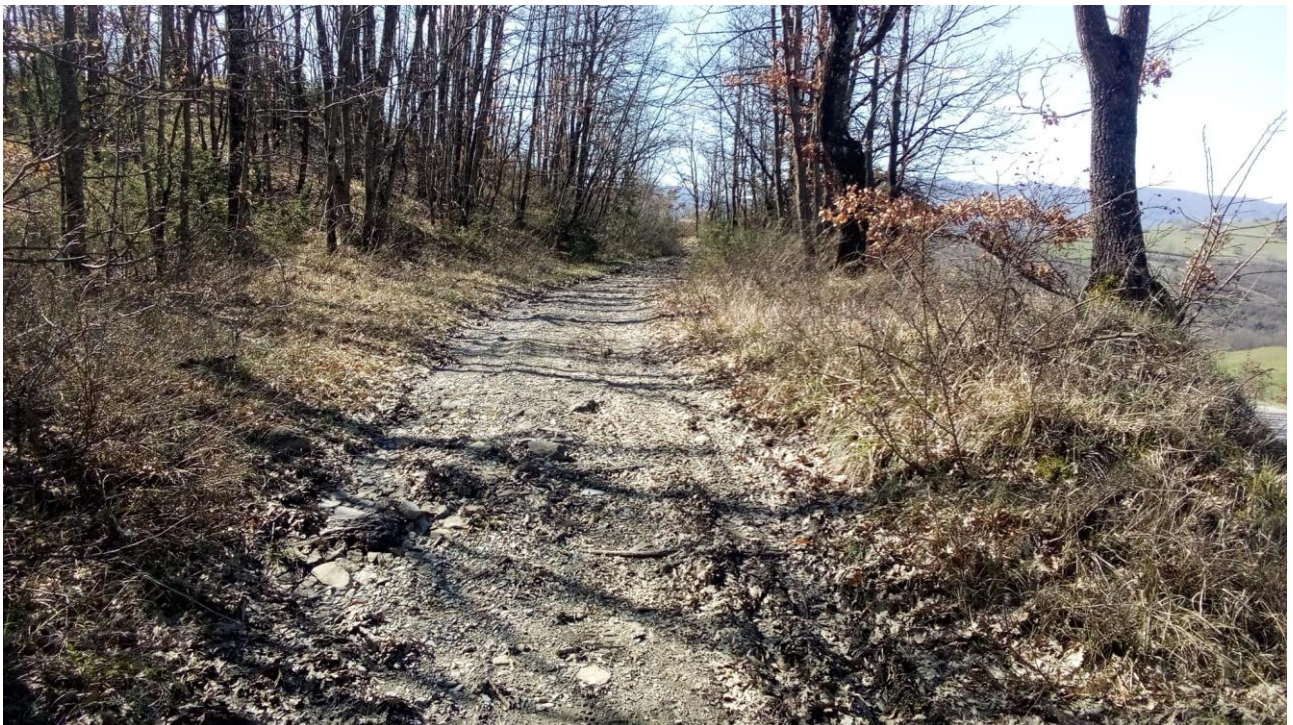
Foto 2: SP117 area boscata oggetto di pulizia e disbosco
