Atlante delle frane con elevato rischio in provincia di  
Firenze e prime valutazioni in materia di mitigazione

*A cura di:*  
Dipartimento II Lavori Pubblici  
Direzione Difesa del Suolo e Protezione Civile  
P.O. Servizio Geologico e Progetti di Difesa Idrogeologica  
*Febbraio 2011*

**Atlante delle FRAnE con elevato RISchio (A.FRA.RIS) in Provincia di Firenze e prime  
valutazioni in materia di mitigazione**

**Dipartimento II Lavori Pubblici  
Direzione Difesa del Suolo e Protezione Civile  
P.O. Servizio Geologico e Progetti di Difesa Idrogeologica**

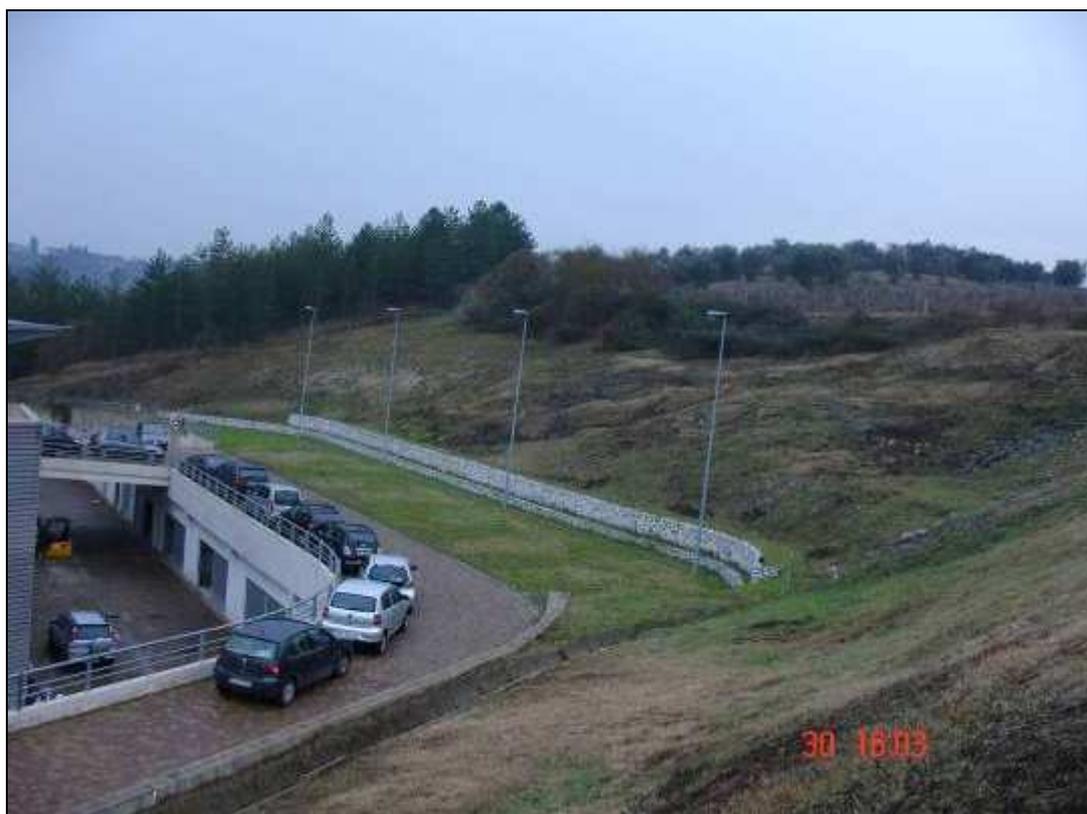
Figura 27: visione d'insieme dell'area interessata dai dissesti.

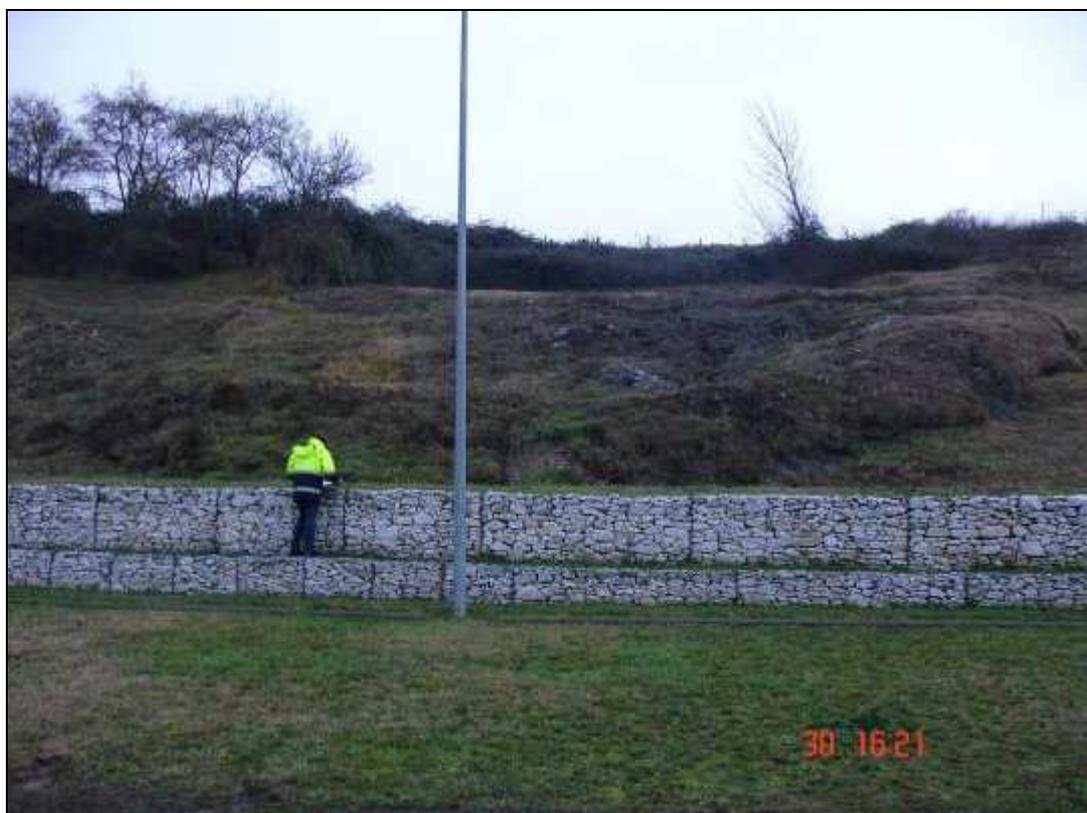
Dall'esame dello stato dei luoghi, all'atto del sopralluogo, e dall'analisi della documentazione aereofotogrammetrica si può verificare come l'intervento di realizzazione dello stabilimento produttivo abbia interessato la parte di versante in esame tramite scavi diretti a recuperare spazio al piede della scarpata e conseguentemente configurato un aumento delle pendenze della scarpata stessa. Questo fatto rappresenta probabilmente la causa morfologica di ordine antropico predisponente il dissesto che ha come causa di innesco le intense precipitazioni del periodo 24 – 25 Dicembre 2010 che hanno seguito le abbondanti precipitazioni nevose del 17 Dicembre 2010, il cui scioglimento aveva già probabilmente saturato completamente i materiali franati.

Figura 28: la frana fotografata da valle verso monte. In primo piano il piede della frana.

Ai fini di una stabilizzazione del fenomeno che, in caso di evoluzione retrogressiva potrebbe interessare la parte sommitale della scarpata in frana, dove è localizzata la strada podereale che borda verso valle i vigneti, e, in caso di avanzamento, i manufatti dello stabilimento produttivo, deve essere effettuata una migliore organizzazione del deflusso superficiale mediante la realizzazione di un canale di gronda sommitale e un miglioramento del sistema di smaltimento delle acque di scorrimento superficiale sul corpo frana. La sistemazione finale della scarpata dovrà prevedere una sua riprofilatura diretta a diminuirne la pendenza e visto lo stato dei luoghi è probabile che sia necessaria la progettazione di un'opera di sostegno che consenta di continuare ad utilizzare in sicurezza i manufatti posti al piede. In questa fase dovranno essere realizzati anche dreni al piede, funzionali all'abbattimento della piezometrica nel corpo frana.

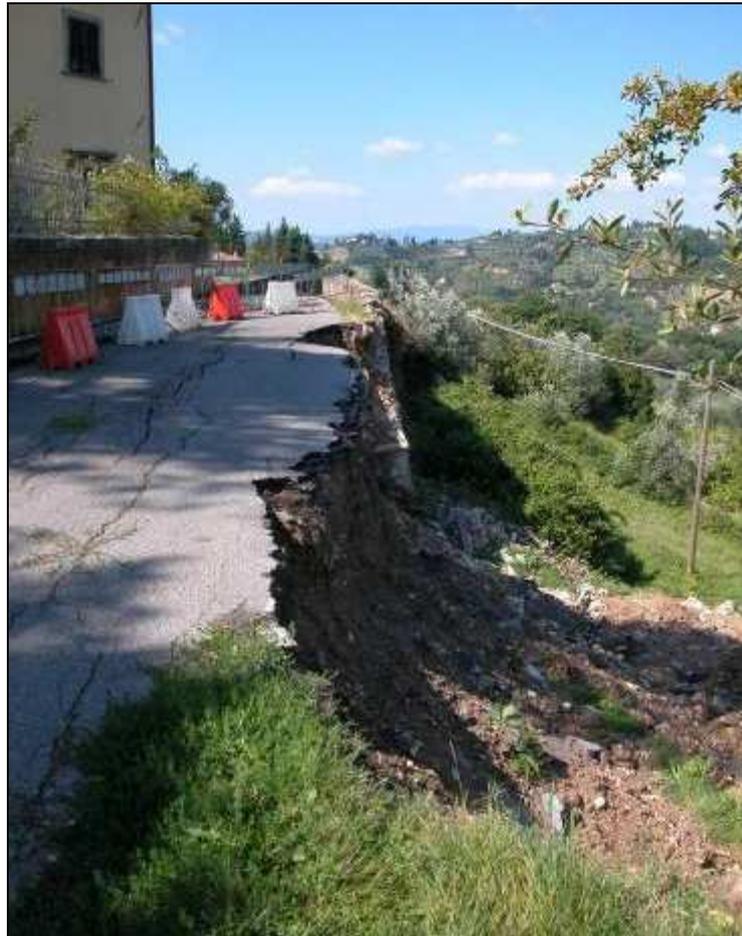
**Figura 32: il dissesto con la porzione del muro di sostegno e della viabilità coinvolte.**

Nel frattempo la Giunta Municipale (novembre 2010) ha approvato il progetto preliminare per l'esecuzione dei lavori di ripristino del muro di sostegno per un importo di spesa di 250 mila euro. Il Comune, oltre a ciò, ha provveduto all'affidamento delle indagini geognostiche di supporto per la progettazione definitiva ed esecutiva. Inoltre sono già stati eseguiti alcuni interventi di alleggerimento per prevenire ulteriori dissesti incontrollati e per l'integrità delle condutture e dei servizi presenti.

Sempre nel novembre 2010 il Comune di Bagno a Ripoli ha presentato, nell'ambito del P.O.R. 2007-2013 Regione Toscana - Asse 2 Attività 2.4, domanda di contributo finanziario per la realizzazione del progetto di "Ripristino di muro di sostegno alla sede stradale di Via di Fattucchia". Sono attualmente in corso lavori di sistemazione del dissesto, appaltati dal comune di Bagno a Ripoli

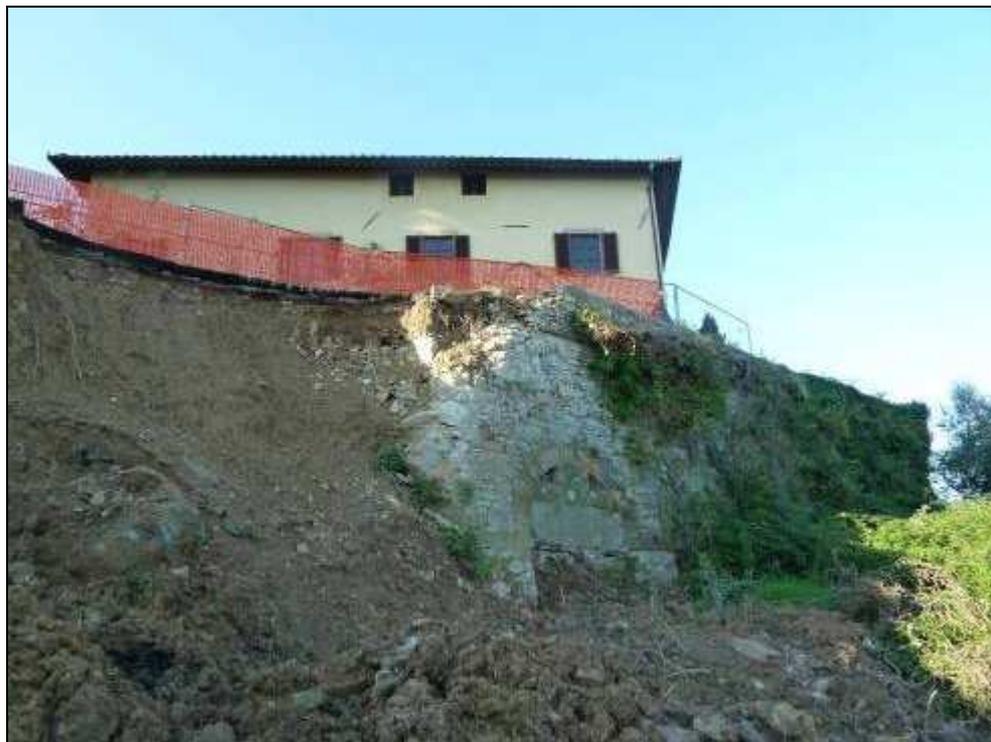
**Figura 33: il crollo del muro stradale visto dal basso.**

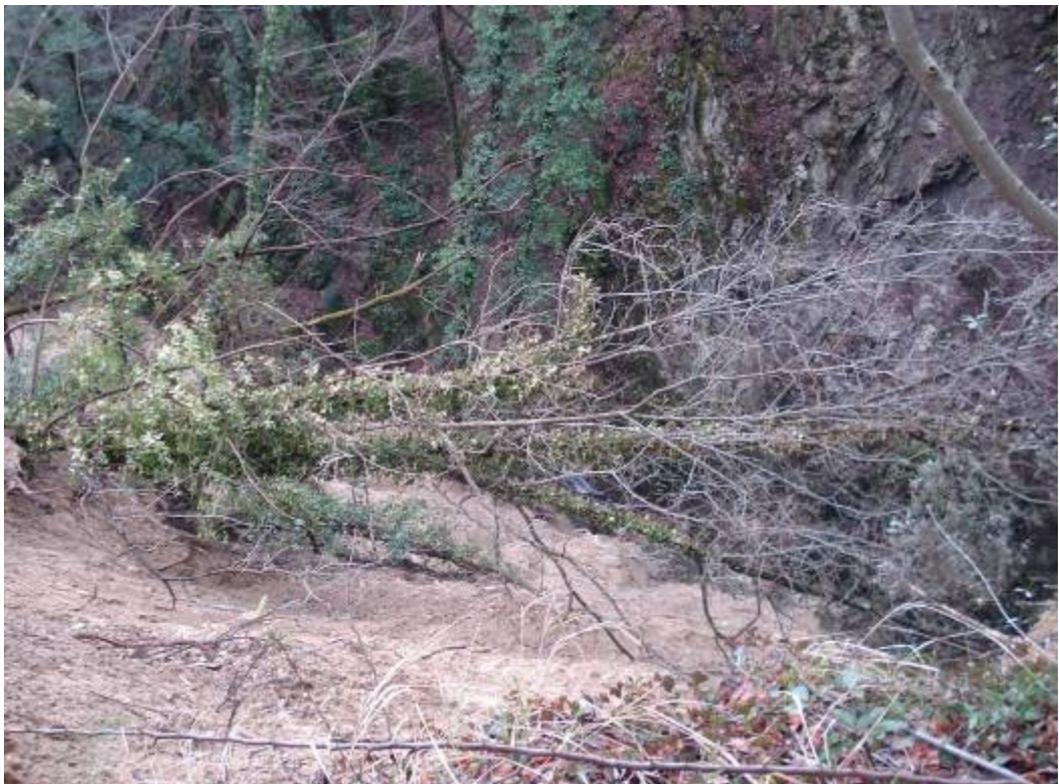
**Figura 38: il materiale franato presente in alveo.**

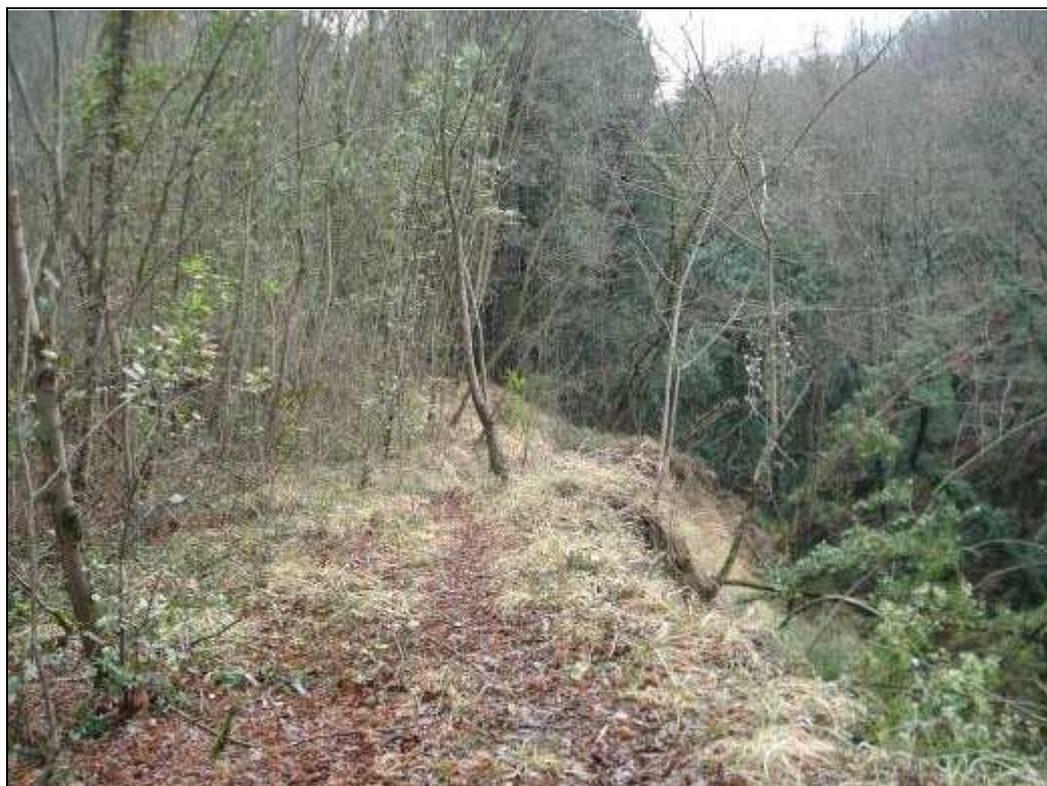
Figura 39: vista del settore subito a monte della frana.

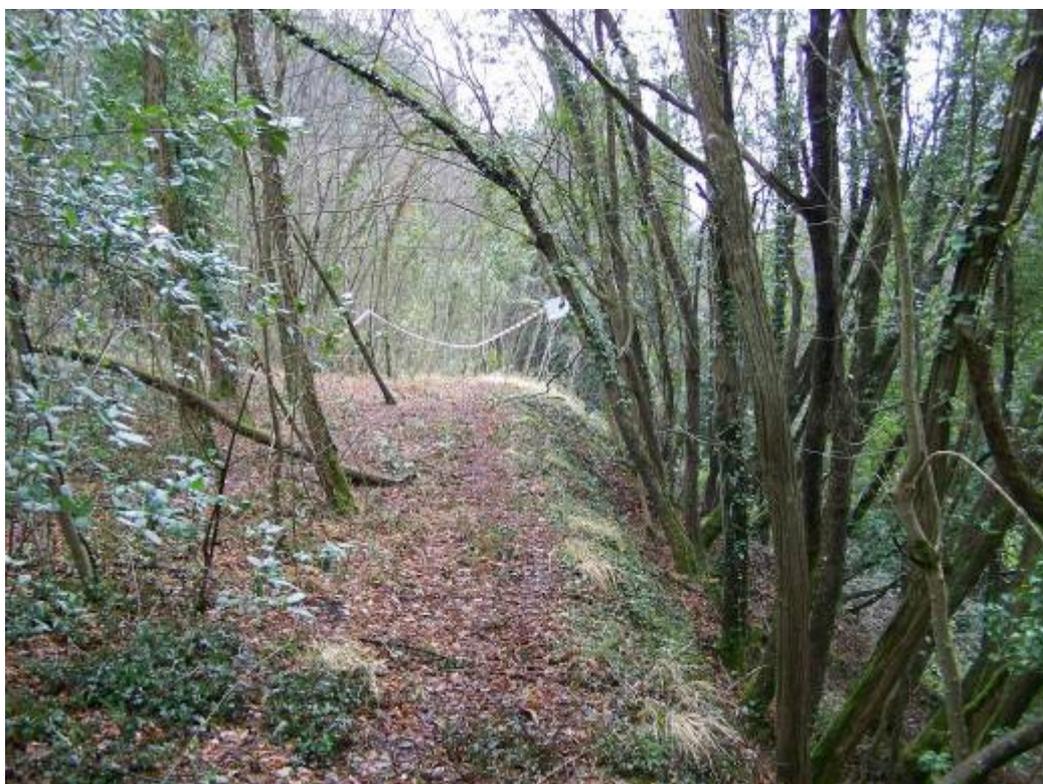
Figura 40: la zona adiacente alla frana. Si noti l'elevata densità degli individui arborei nella zona sommitale della sponda del borro.

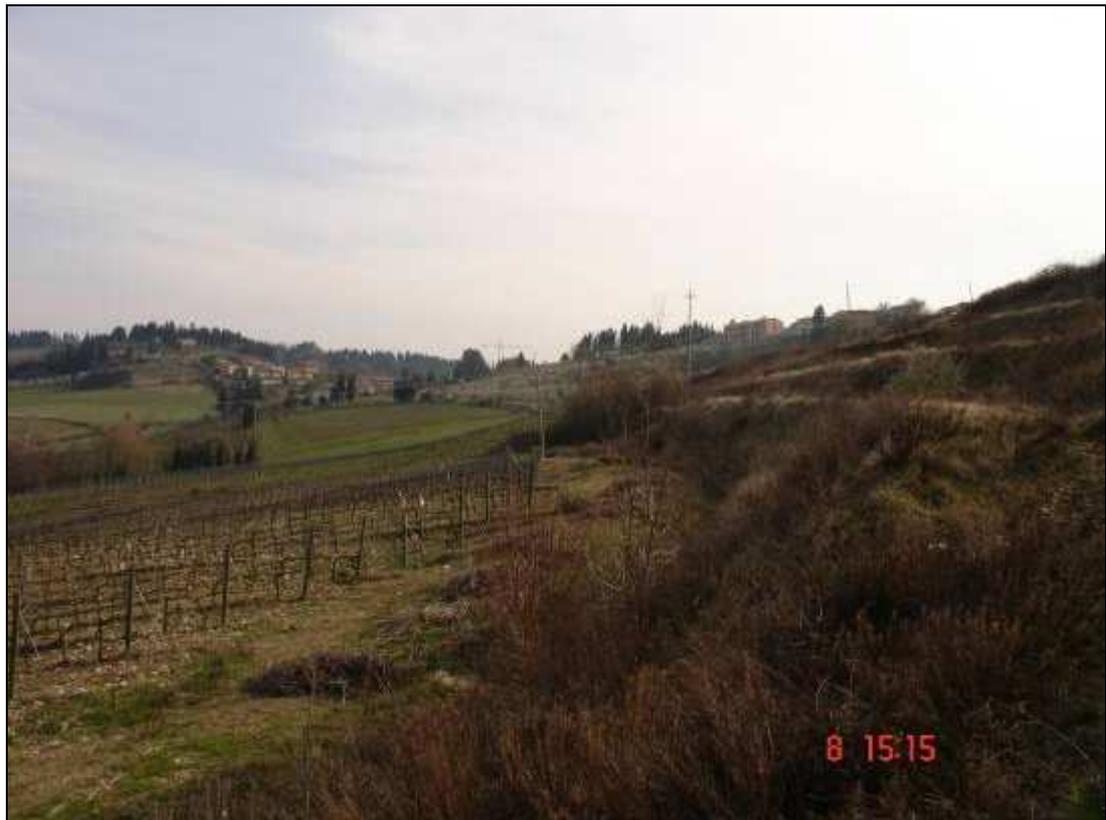
**Figura 45: particolare sull'uso del suolo dell'area.**

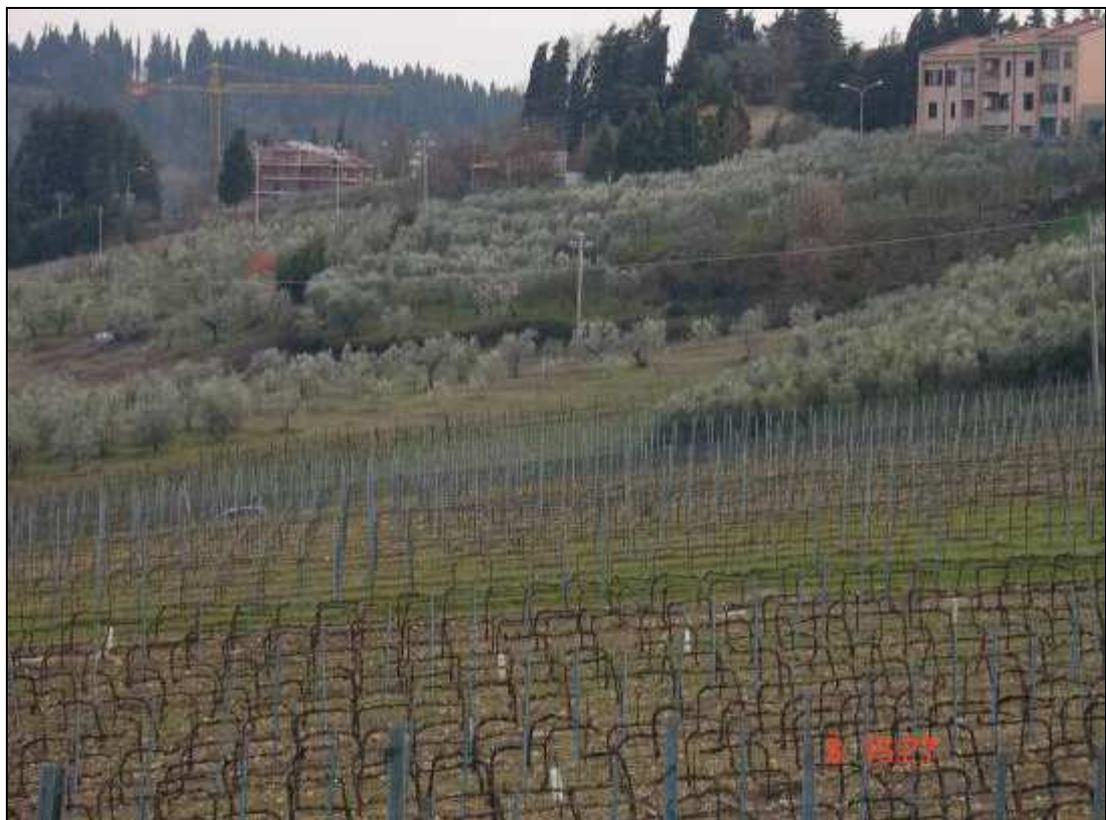
**Figura 46: dettaglio riguardante i pali delle linee Enel e telefono.**

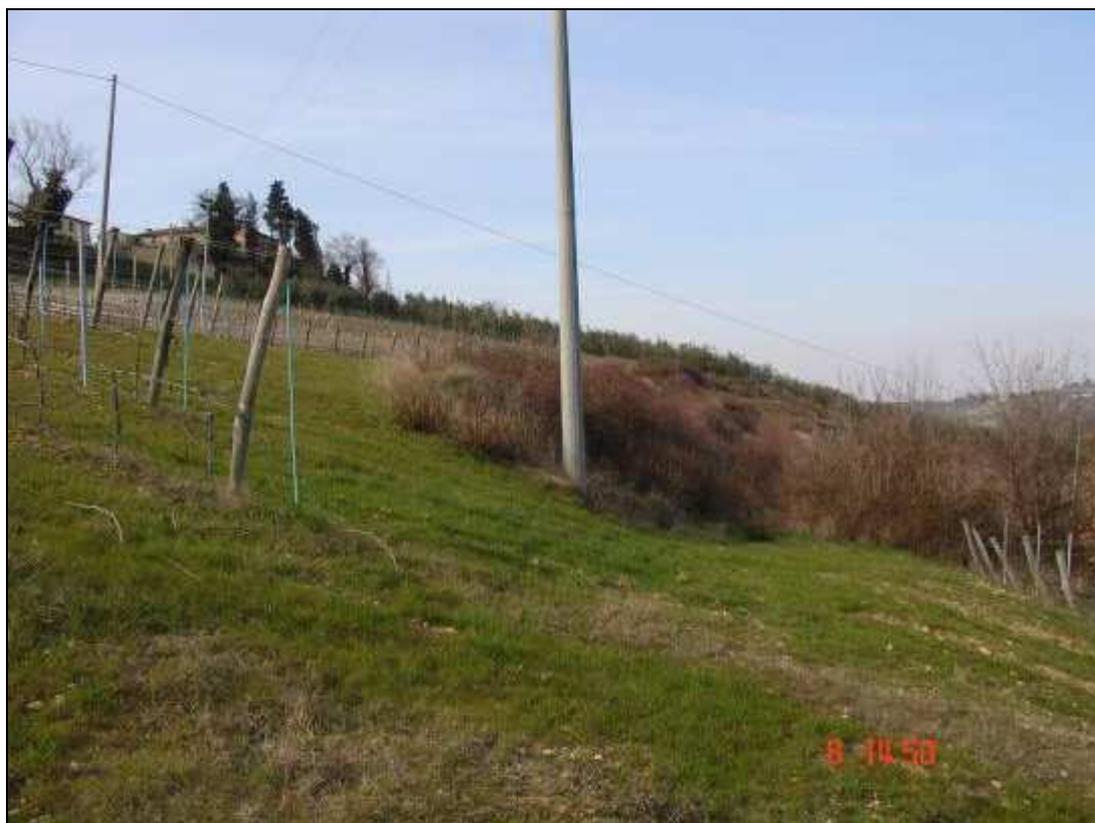
**Figura 47: si noti la non verticalità del palo in secondo piano.**

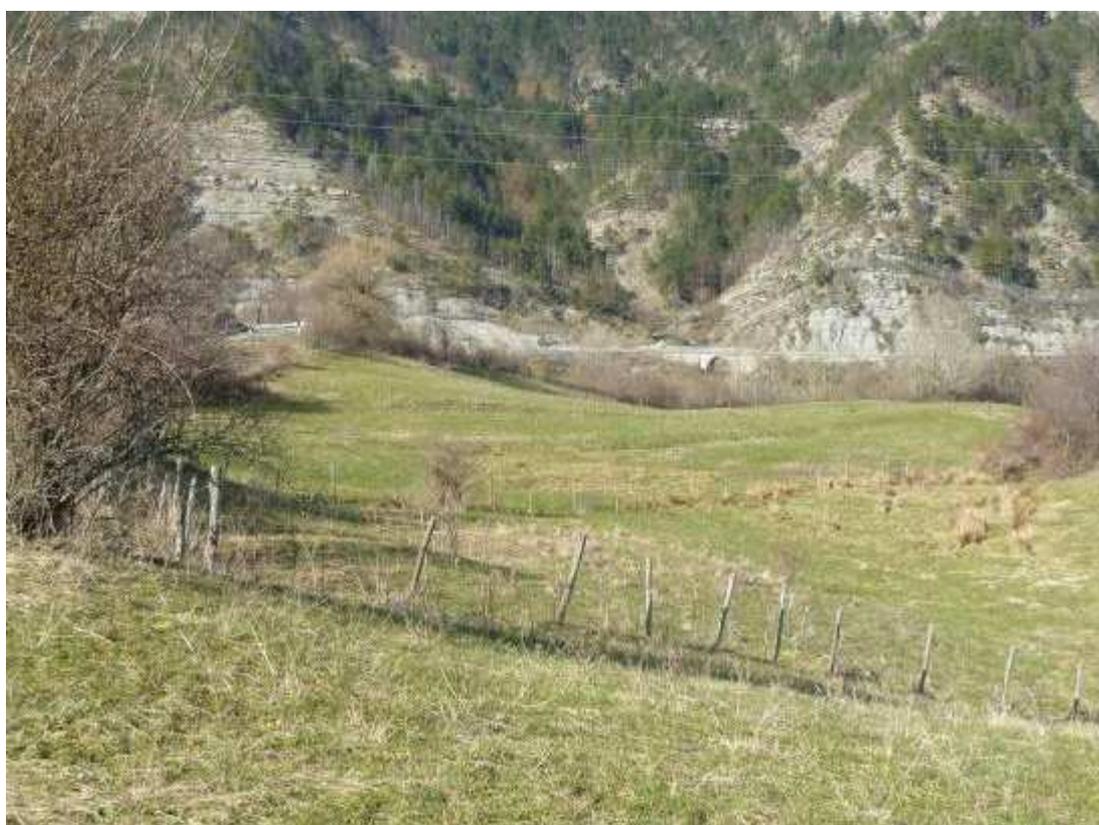
All'atto del sopralluogo sono risultate evidenti delle zone di ristagno idrico nella porzione di pendice subito a valle della viabilità regionale (vedi immagini fotografiche seguenti). L'acqua superficiale, in scorrimento, è abbondante anche nella porzione superiore del pendio.

**Figura 54: la porzione della pendice a valle del tratto di strada regionale esaminato.**

Essendo, al momento, la stabilità della strada ancora integra, appare fondamentale realizzare un'operazione di attenta e severa manutenzione del sistema di drenaggio delle acque di corrivazione, mediante il ripristino del sistema zanelle - caditoie – chiaviche e la riprofilatura e risagomatura dei fossi che sono presenti a valle e a monte della viabilità.

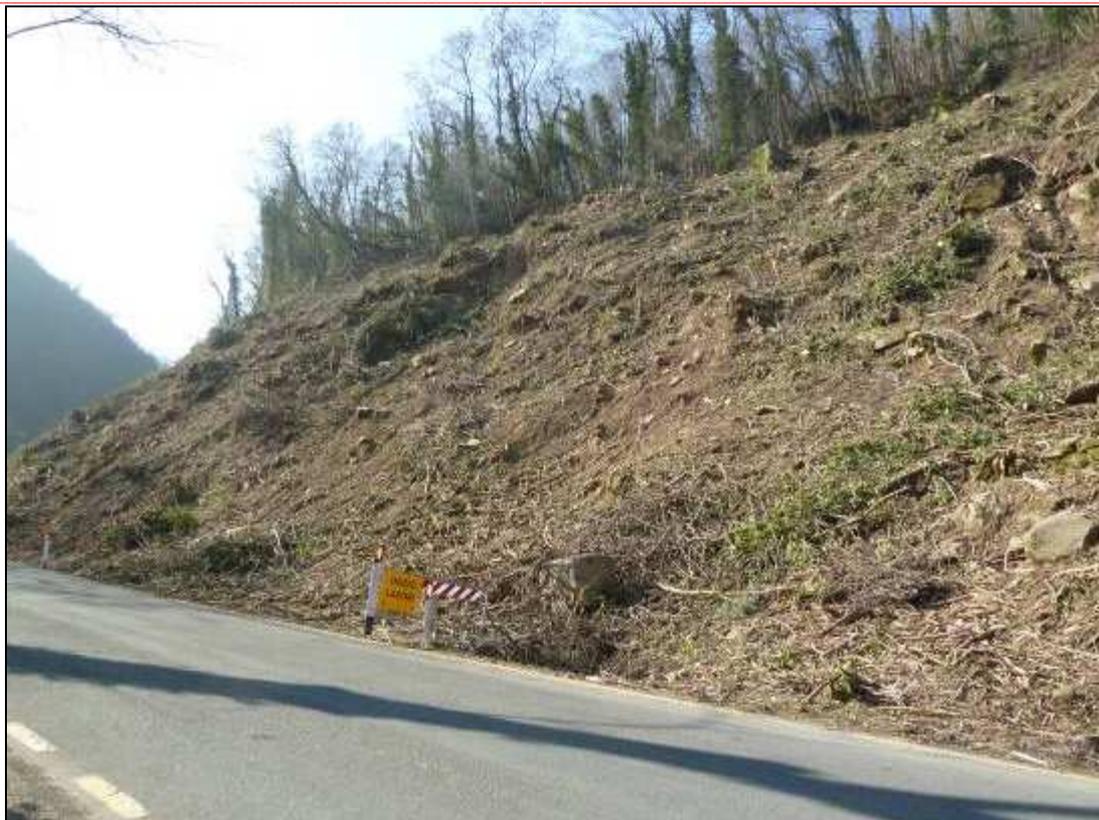
**Figura 58:** l'area interessata dalla frana, ripresa da valle verso monte, poco prima della località Polcanto (transitando da Firenze verso il Mugello).

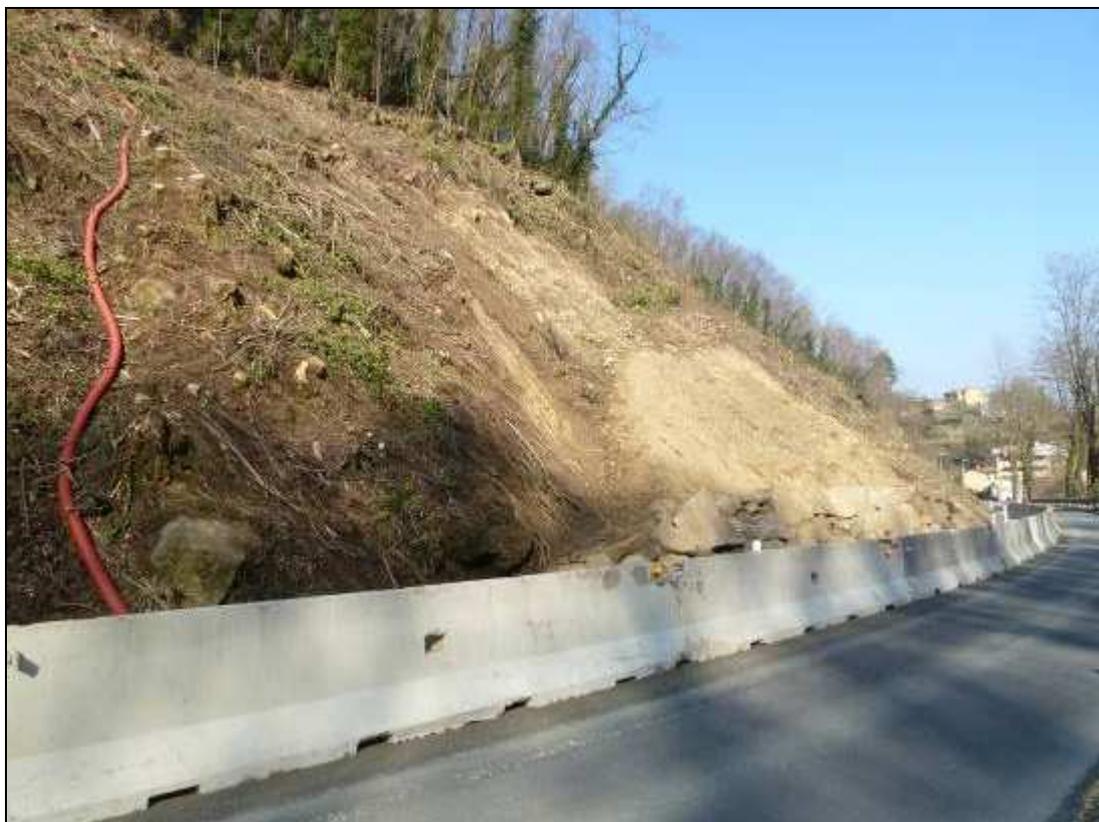
**Figura 59:** l'area di cantiere. Si può notare la barriera new jersey, la scogliera ed un tubo corrugato per drenare e allontanare l'acqua dalla pendice.

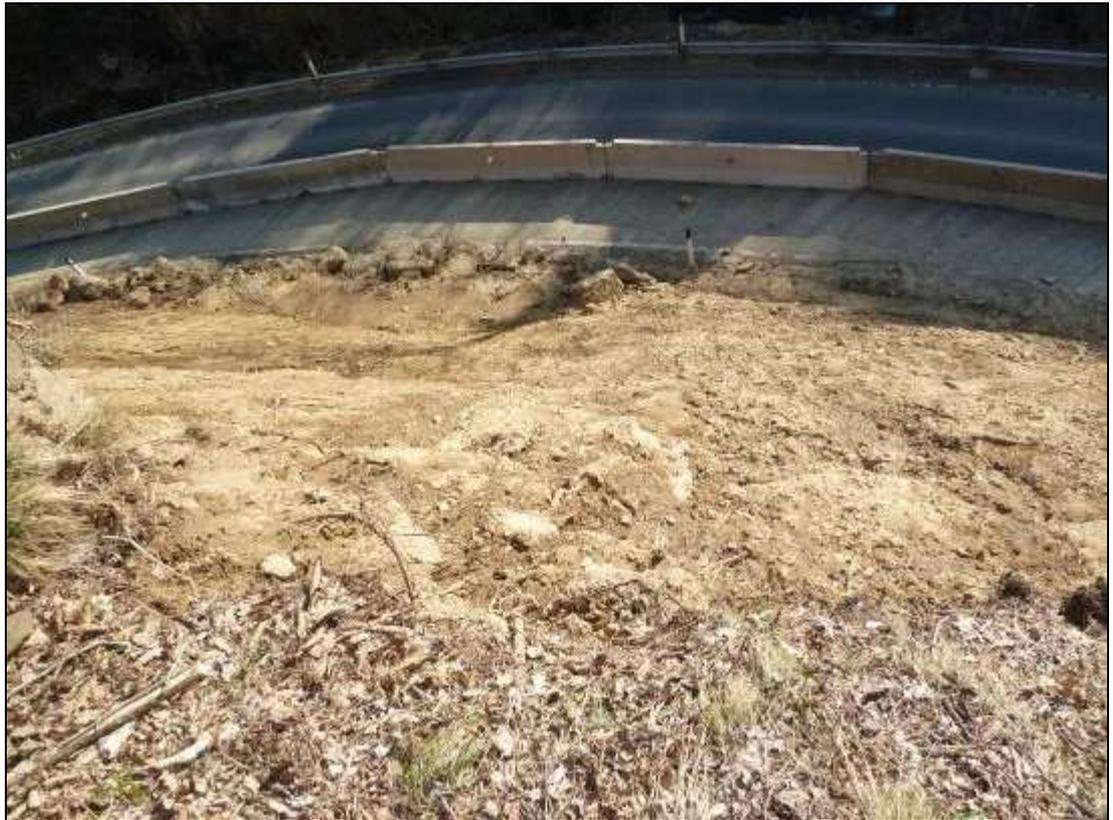
Figura 60: ripresa fatta sul versante in frana da monte verso la strada. Si noti l'elevata pendenza del pendio.

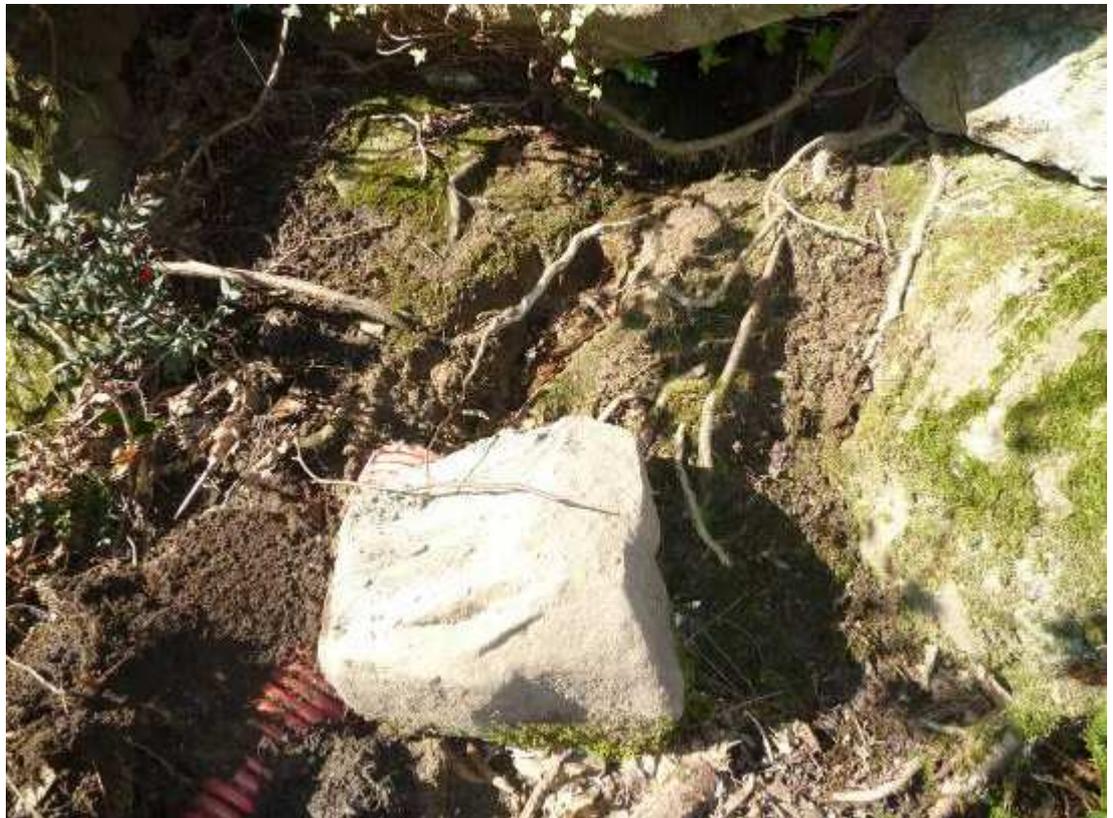
Figura 61: una delle sorgenti presenti nell'area del dissesto le cui acque sono state captate e allontanate.

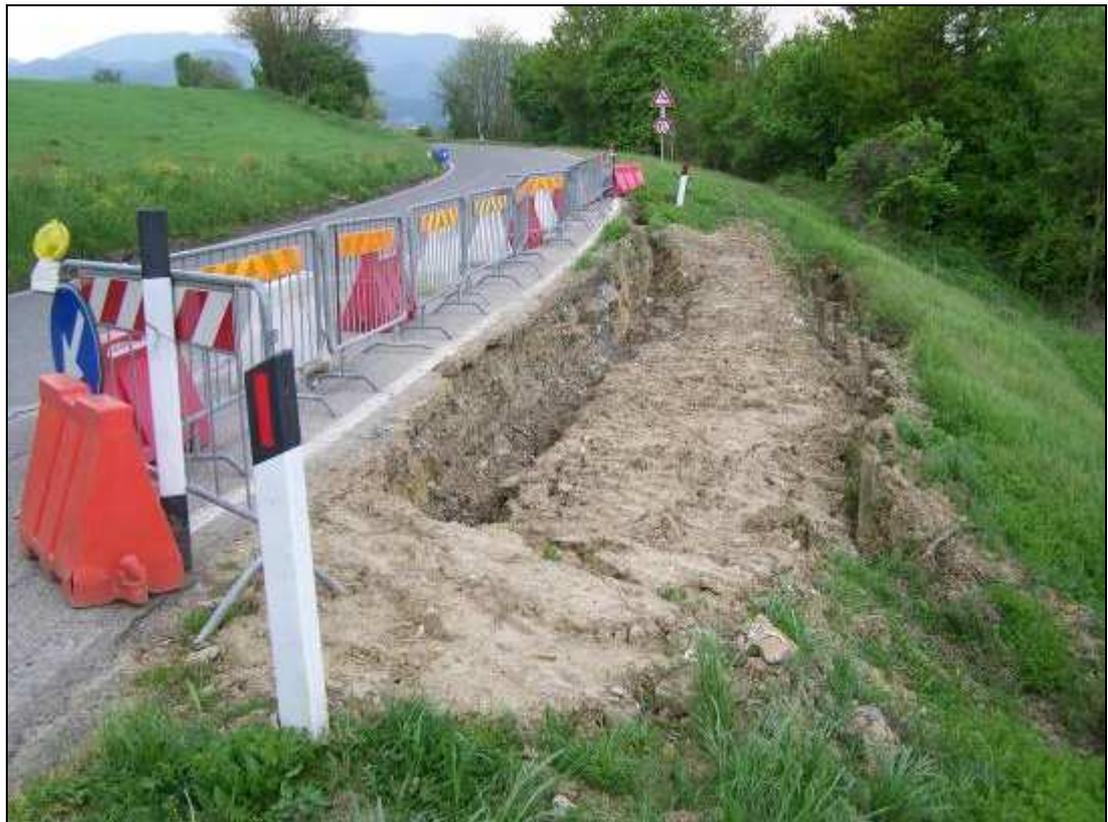
Le cause che hanno portato al manifestarsi del dissesto in esame possono essere individuate nella litologia e nel verificarsi di precipitazioni intense. Un ruolo sembra possa essere stato giocato anche dalla non buona regimazione delle acque superficiali. Sulla frana sono evidenti segni di un passato intervento di sistemazione (palizzate).

**Figura 65: il coronamento della frana sulla S.P. n. 42.**

Per consolidare in maniera definitiva il dissesto appare necessario, oltre ad eseguire una riprofilatura della scarpata realizzare un'opera di sostegno attraverso ad esempio l'utilizzo dell'ingegneria naturalistica (visto l'ambiente in cui ci troviamo) mediante l'esecuzione di una palificata o la messa in opera di una gabbionata.

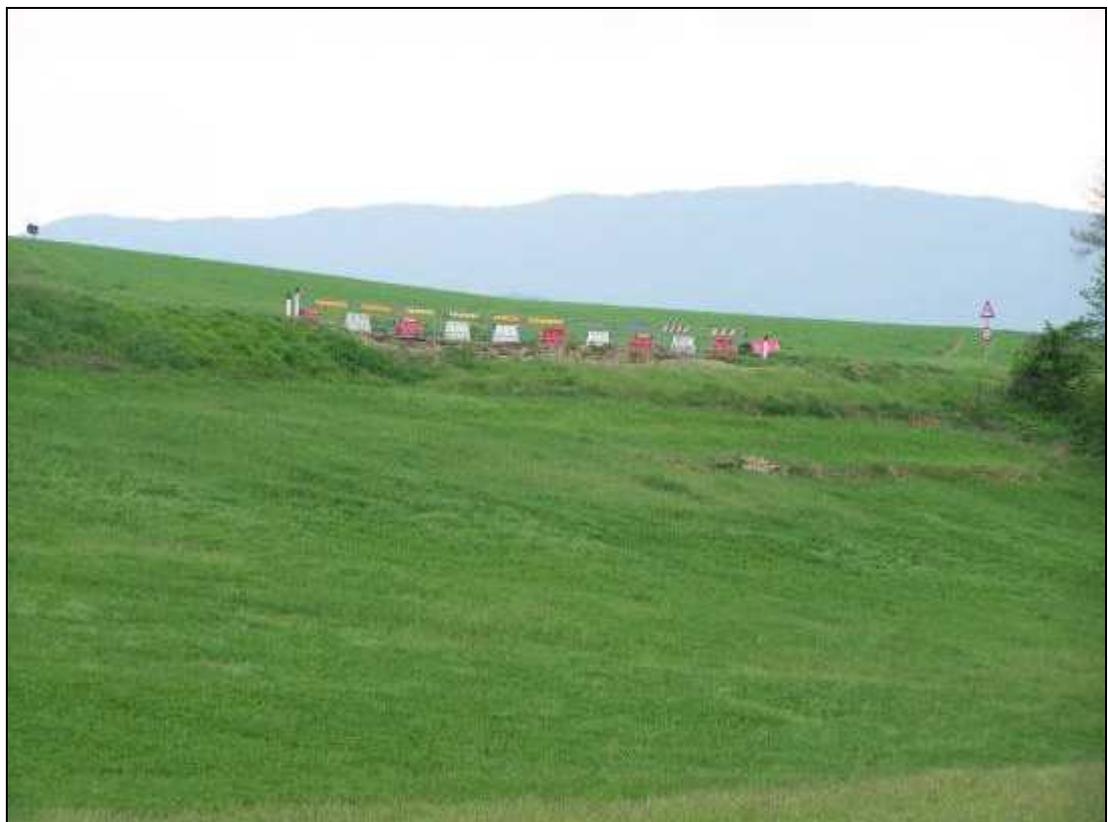
**Figura 66: la frana vista da valle.**

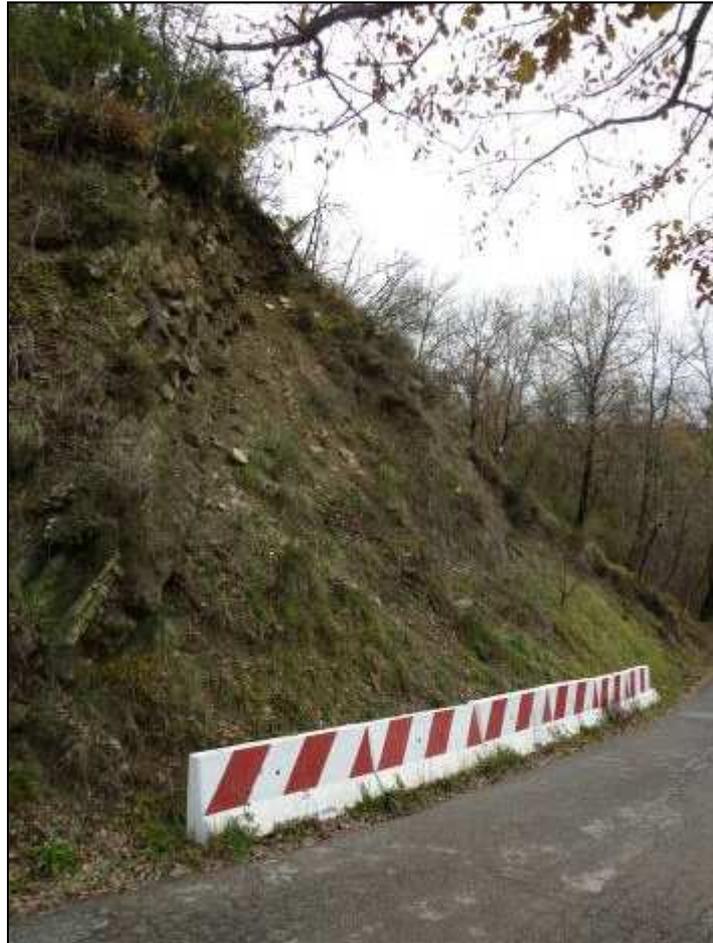
Le cause che hanno portato all'originarsi del dissesto devono essere ricercate nella litologia, nella giacitura, nella fratturazione e nell'acclività del versante. È indubbio anche il ruolo preminente avuto dalla cattiva e non corretta regimazione delle acque. A conferma della propensione al dissesto dell'area esaminata, si registra,

Alla data del sopralluogo, è stata verificata la sussistenza della fase di attività del dissesto. Si è potuto constatare che l'amministrazione comunale ha provveduto ad effettuare il disgaggio dei blocchi lapidei pericolanti e una riduzione della sede stradale.

**Figura 81: barriera new jersey posta alla base della zona instabile.**

Per risolvere il problema e per limitare potenziali danni alla sottostante strada, si dovrebbe realizzare la posa in opera di una rete paramassi per un fronte, lungo la strada, di 15-20 metri e un'altezza di 10-15 metri.

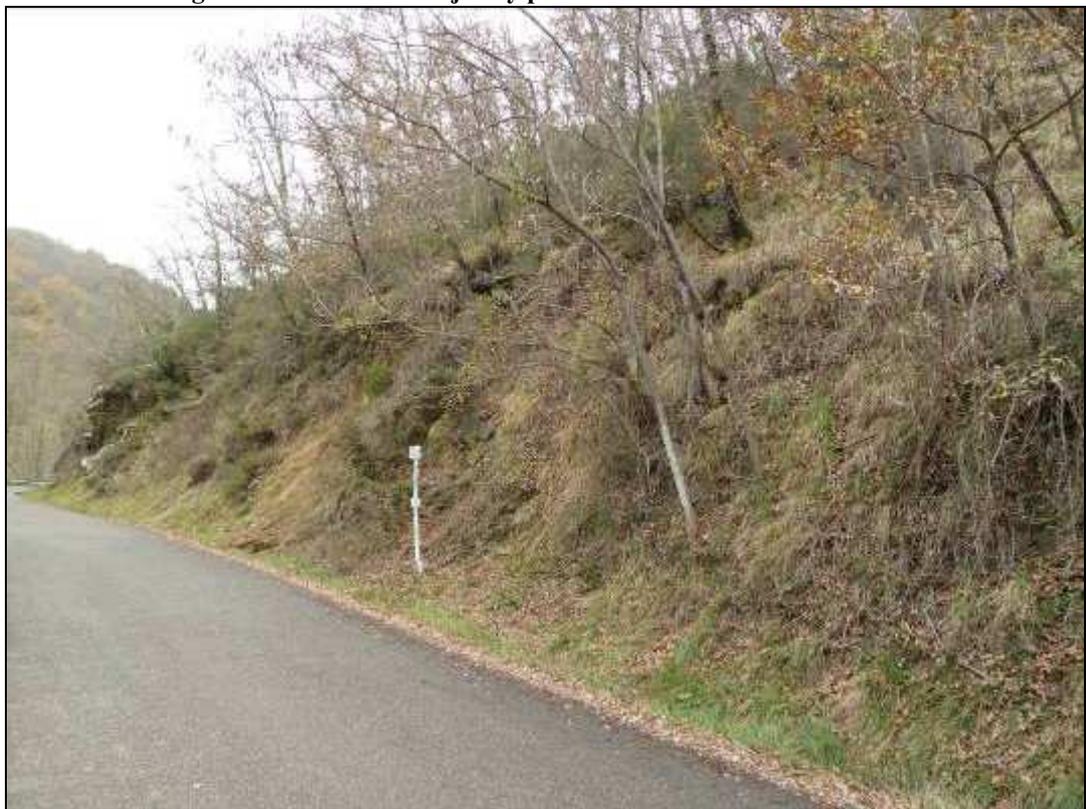
**Figura 82: porzione di pendice a monte dell'area segnalata.**

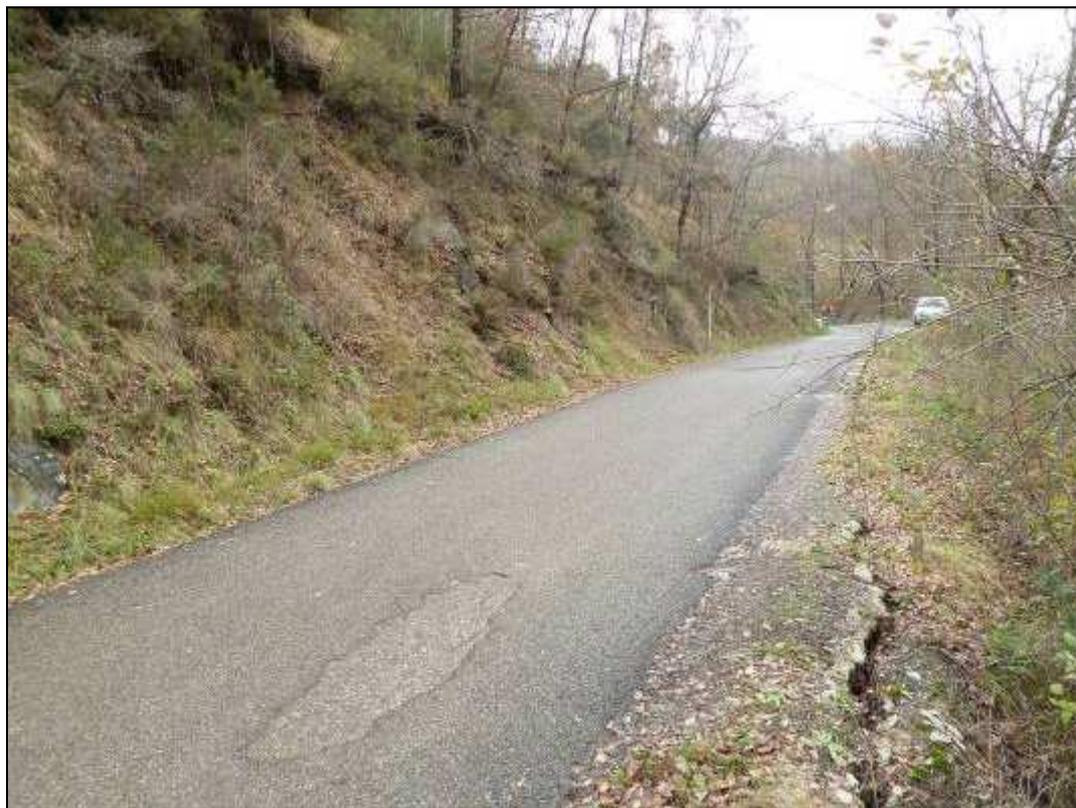
anche nel tratto di strada immediatamente successivo (vedi figure seguenti), la presenza di fenomeni sulla scarpata lato monte e di lesioni sul manto stradale nel lato di valle oltre all'evidenza di interventi, svolti in un recente passato, eseguiti mediante l'utilizzo di tiranti.

Figura 83: la presenza di un intervento di sistemazione (con uso di tiranti) poco a monte della zona segnalata.

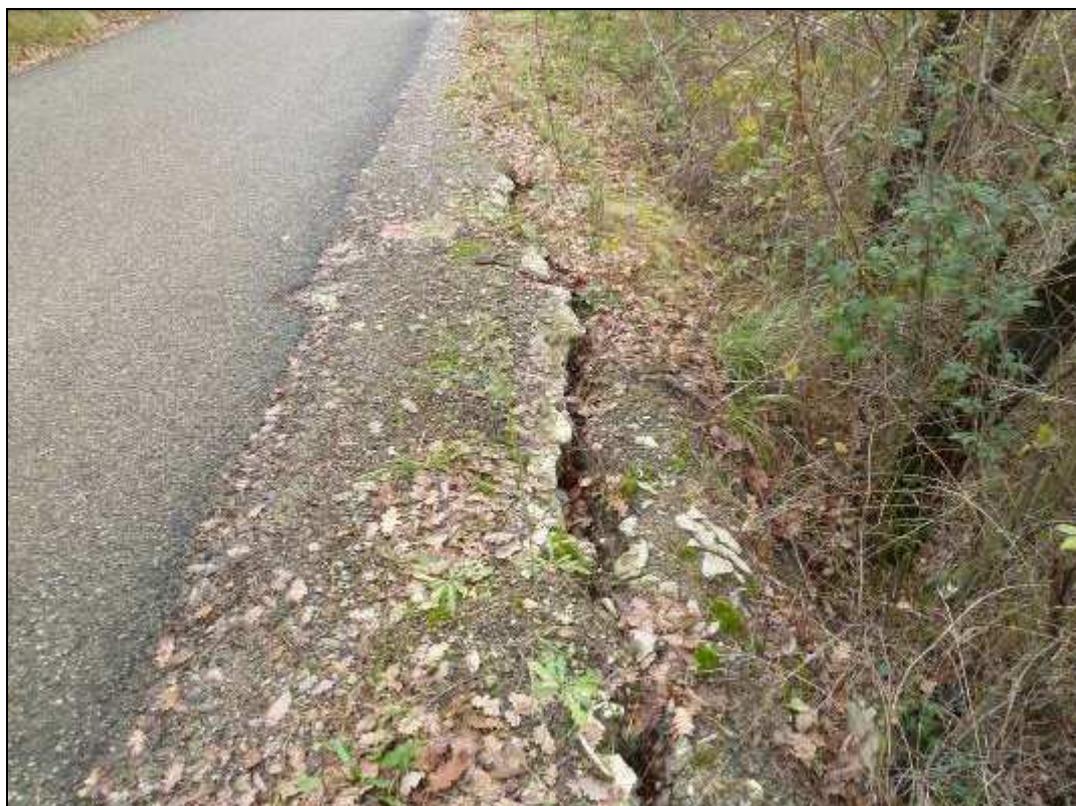
Figura 84: particolare della frattura e della testa dei tiranti.

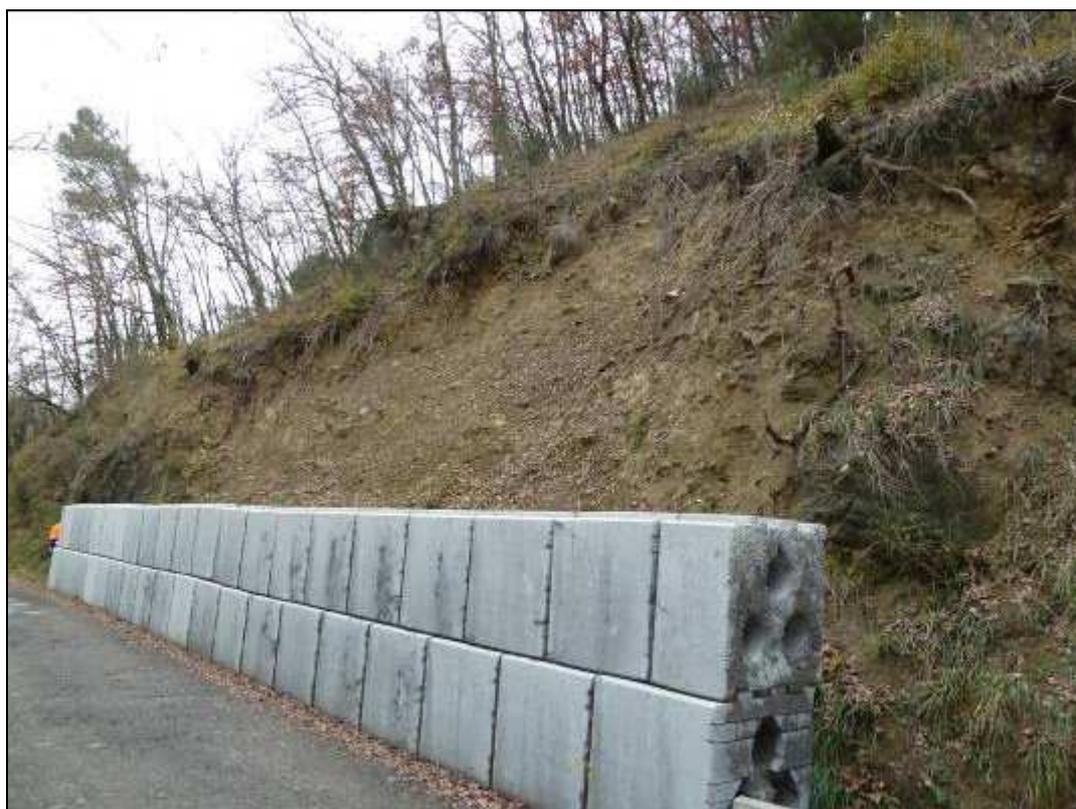
Le cause che hanno portato all'originarsi del dissesto devono essere ricercate nella litologia, nella giacitura, nella fratturazione e nell'acclività del versante. Risulta preminente anche il ruolo avuto dalla cattiva e non corretta regimazione delle acque.

Figura 88: l'area in frana con il doppio ordine di barriere new jersey poste a protezione della sede stradale.

Per sistemare definitivamente la pendice e per limitare l'eventuale e potenziale interessamento della strada comunale l'intervento proponibile potrebbe essere la messa in opera di una rete paramassi per un fronte di 25-30 metri e per un'altezza di 10-15 metri.

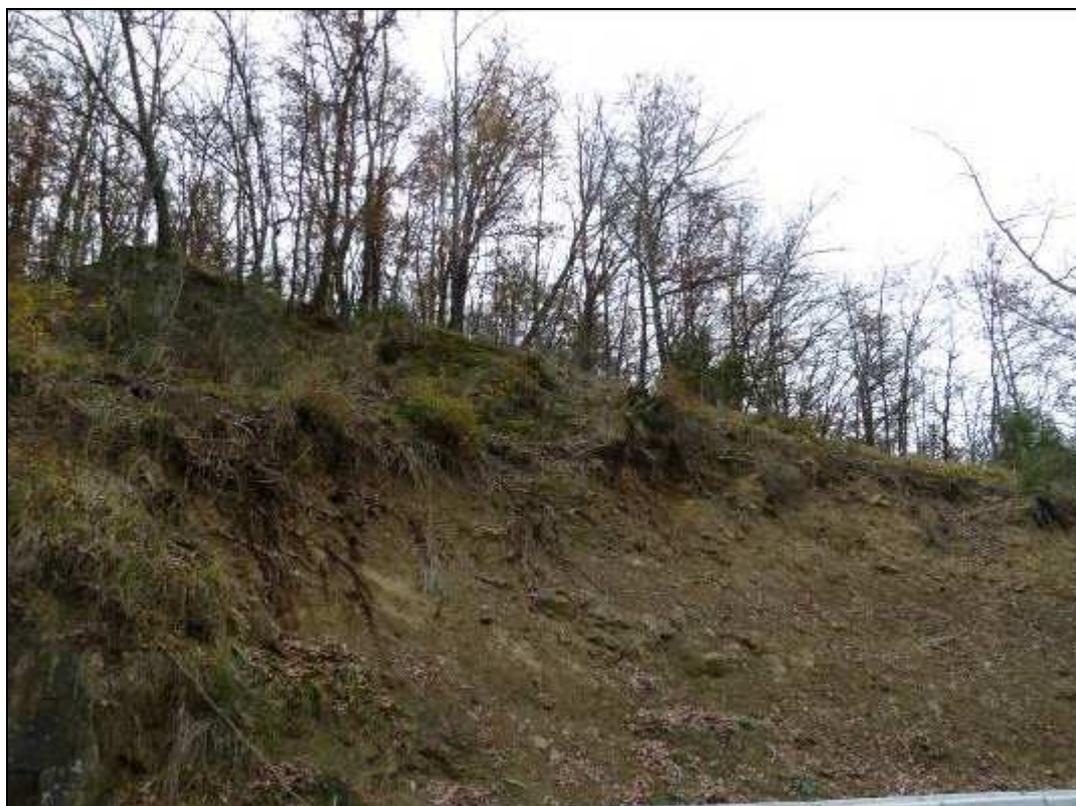
Figura 89: particolare del coronamento.

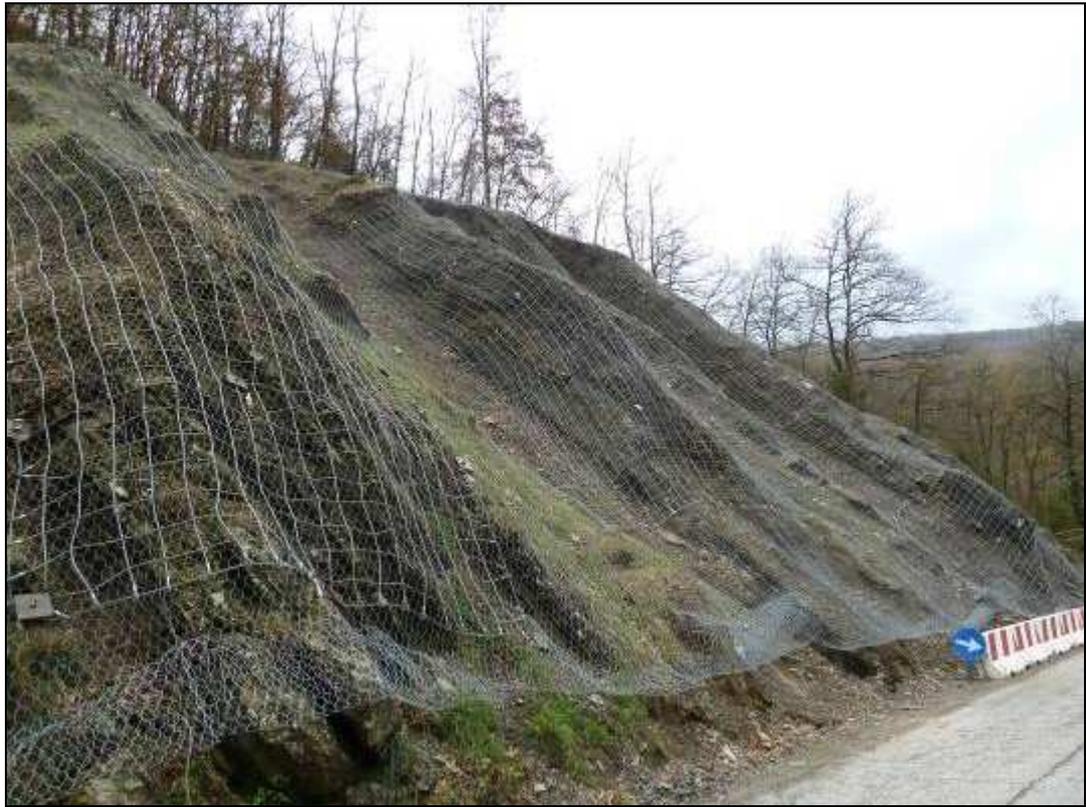
Alla data del sopralluogo il movimento franoso risulta interessato da un cantiere di lavoro e da interventi di sistemazione del versante consistenti nella messa in opera di rete paramassi. Il soggetto attuatore è il Comune di Dicomano e l'intervento vede un quadro economico complessivo di 200.000,00 euro.

**Figura 93: l'intervento realizzato dall'amministrazione Comunale di Dicomano.**
