Atlante delle frane con elevato rischio in provincia di  
Firenze e prime valutazioni in materia di mitigazione

*A cura di:*  
Dipartimento II Lavori Pubblici  
Direzione Difesa del Suolo e Protezione Civile  
P.O. Servizio Geologico e Progetti di Difesa Idrogeologica  
*Febbraio 2011*

**Atlante delle FRAnE con elevato RISchio (A.FRA.RIS) in Provincia di Firenze e prime  
valutazioni in materia di mitigazione**

**Dipartimento II Lavori Pubblici  
Direzione Difesa del Suolo e Protezione Civile  
P.O. Servizio Geologico e Progetti di Difesa Idrogeologica**

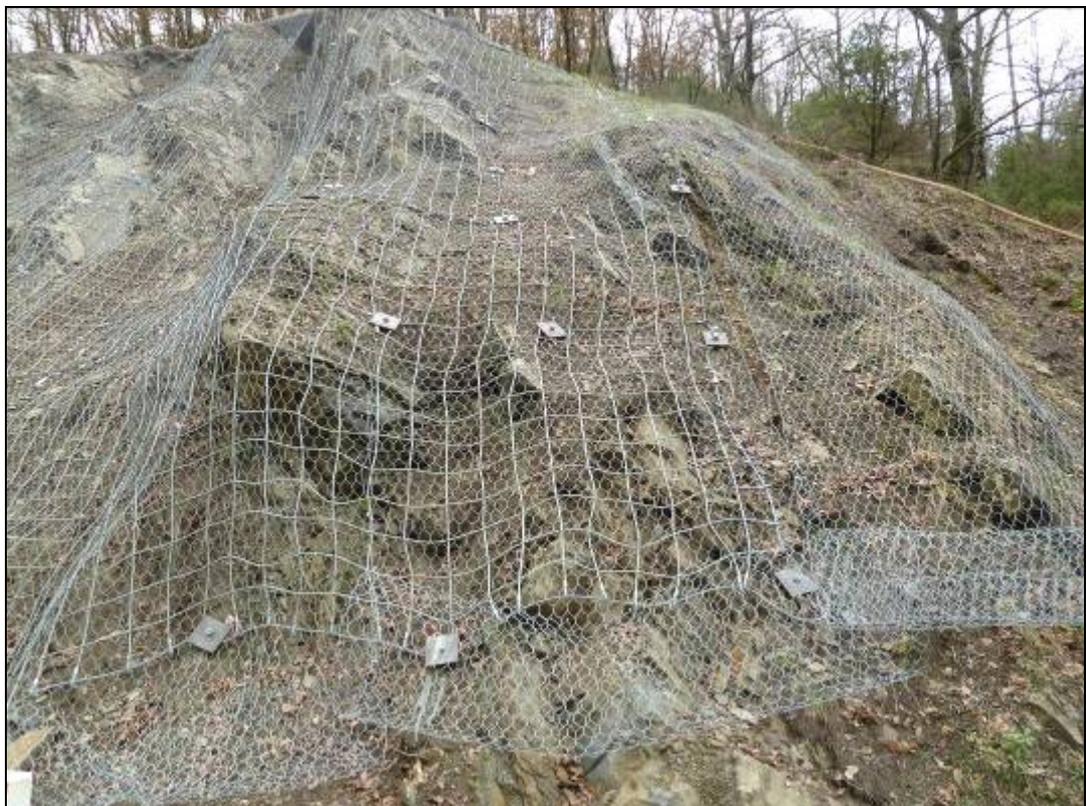
**Figura 94: particolare dell'opera di sistemazione.**

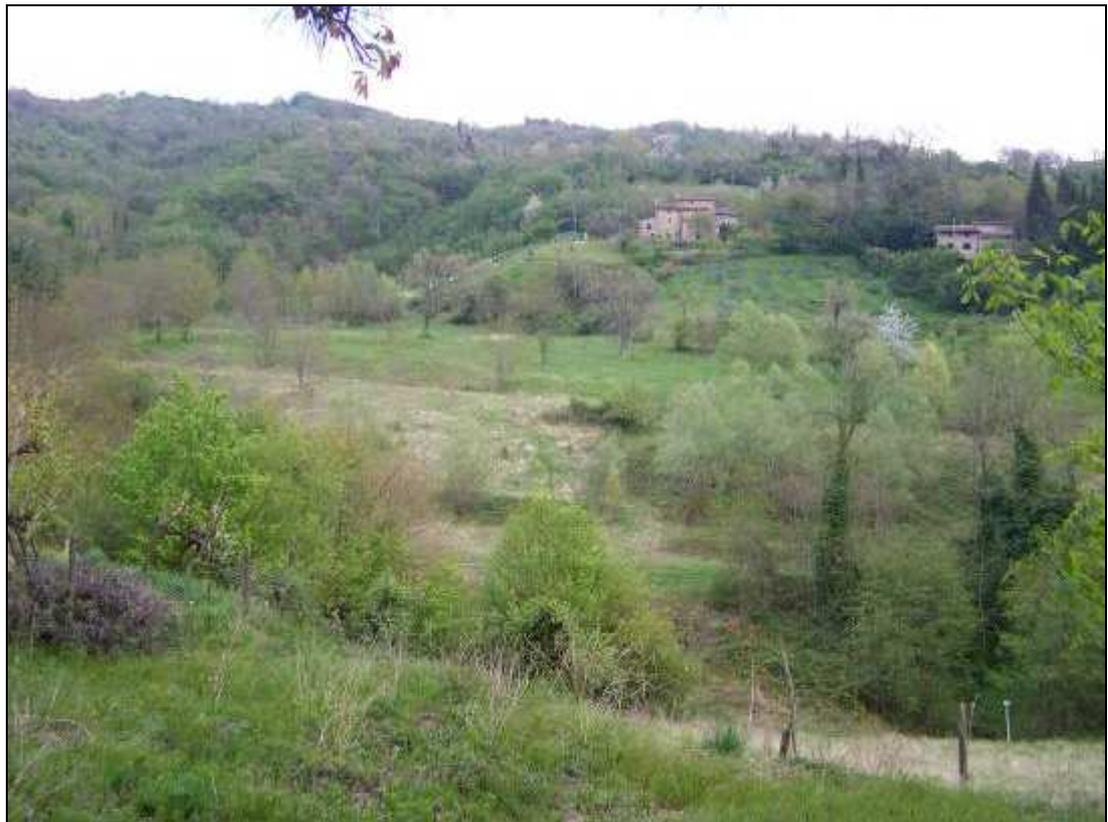
Le cause che hanno portato al manifestarsi del dissesto sembrano essere legate alle caratteristiche meccaniche dei terreni presenti ed al disordine idrologico che contrassegna l'area.

**Figura 98: il versante interessato dal fenomeno franoso in località La Villa.**

L'Autorità di Bacino dell'Arno ha indicato, nell'ambito della pianificazione delle opere per la riduzione del rischio idrogeologico, l'intervento da realizzare in località La Villa, per il consolidamento del fenomeno franoso in esame, come prioritario, con codice priorità B-I.

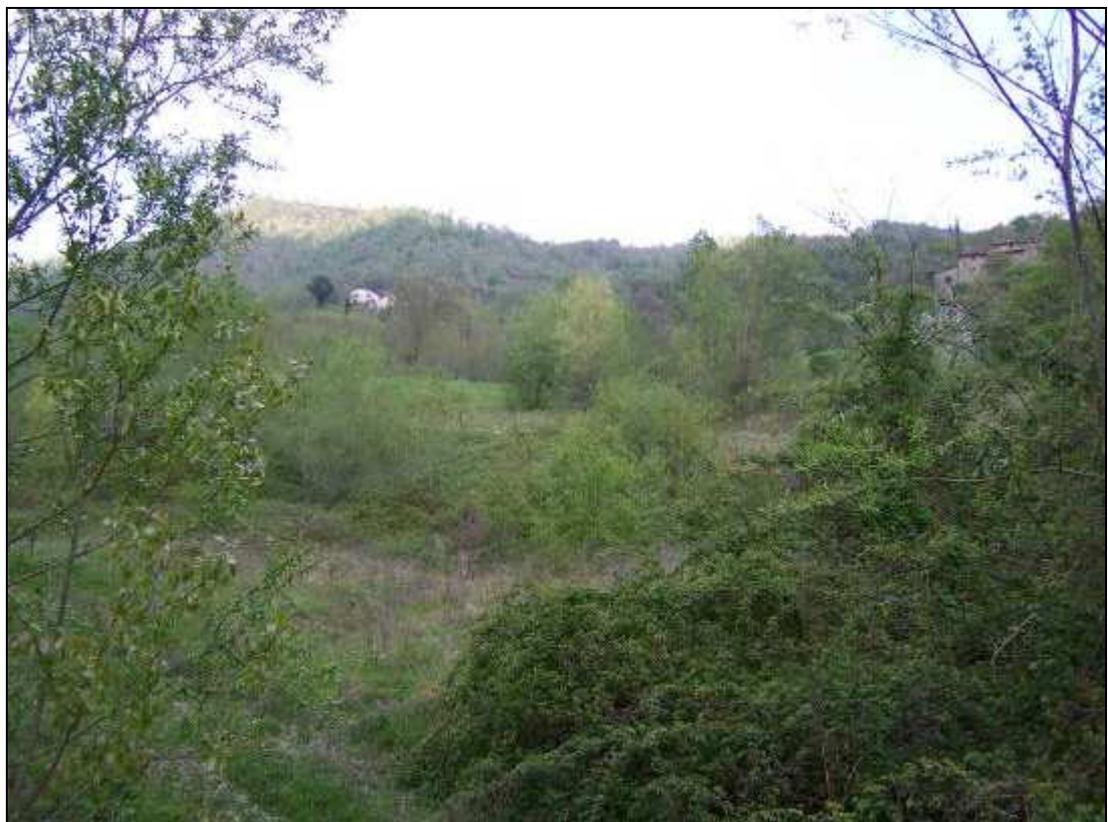
**Figura 99: la parte inferiore della pendice.**

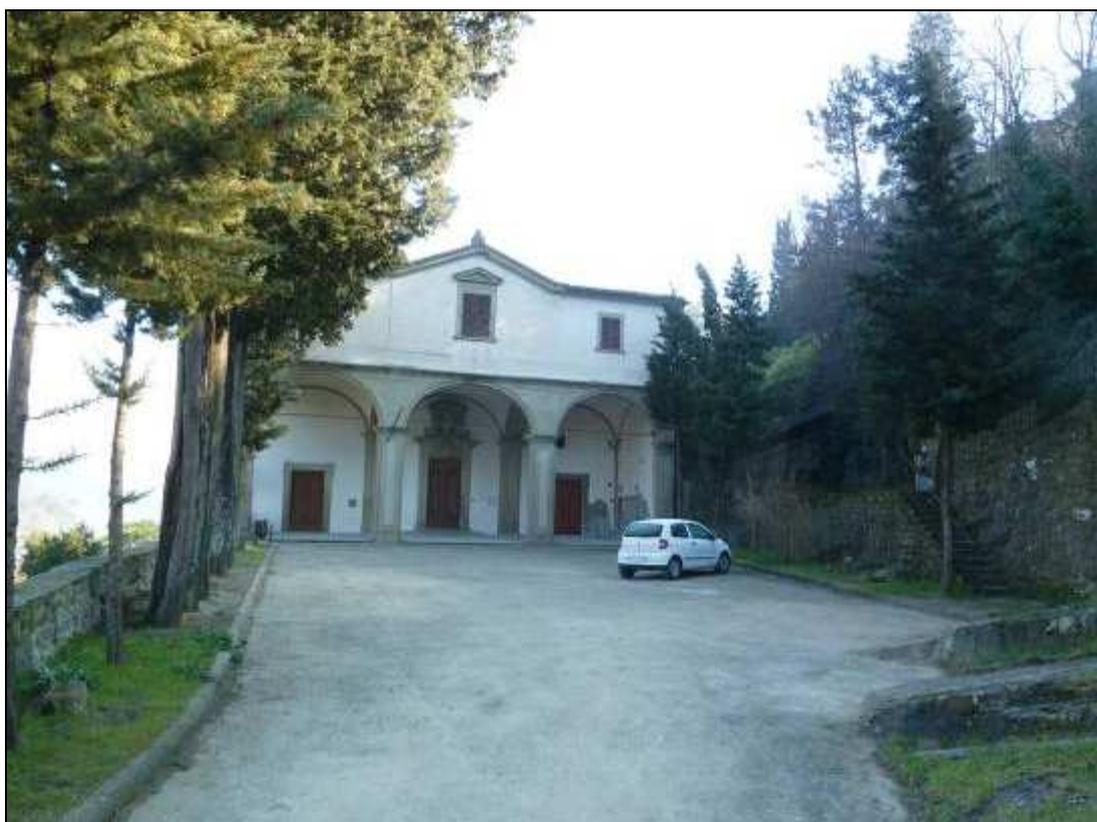
**Figura 103: la chiesa di Fontelucente.**

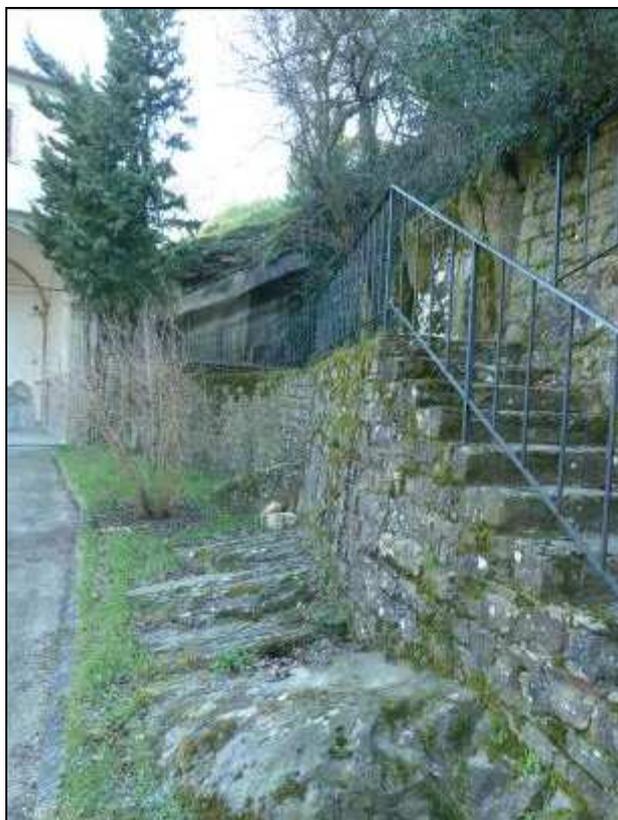
**Figura 104: particolare in prossimità della Chiesa con la giacitura degli strati di Macigno.**

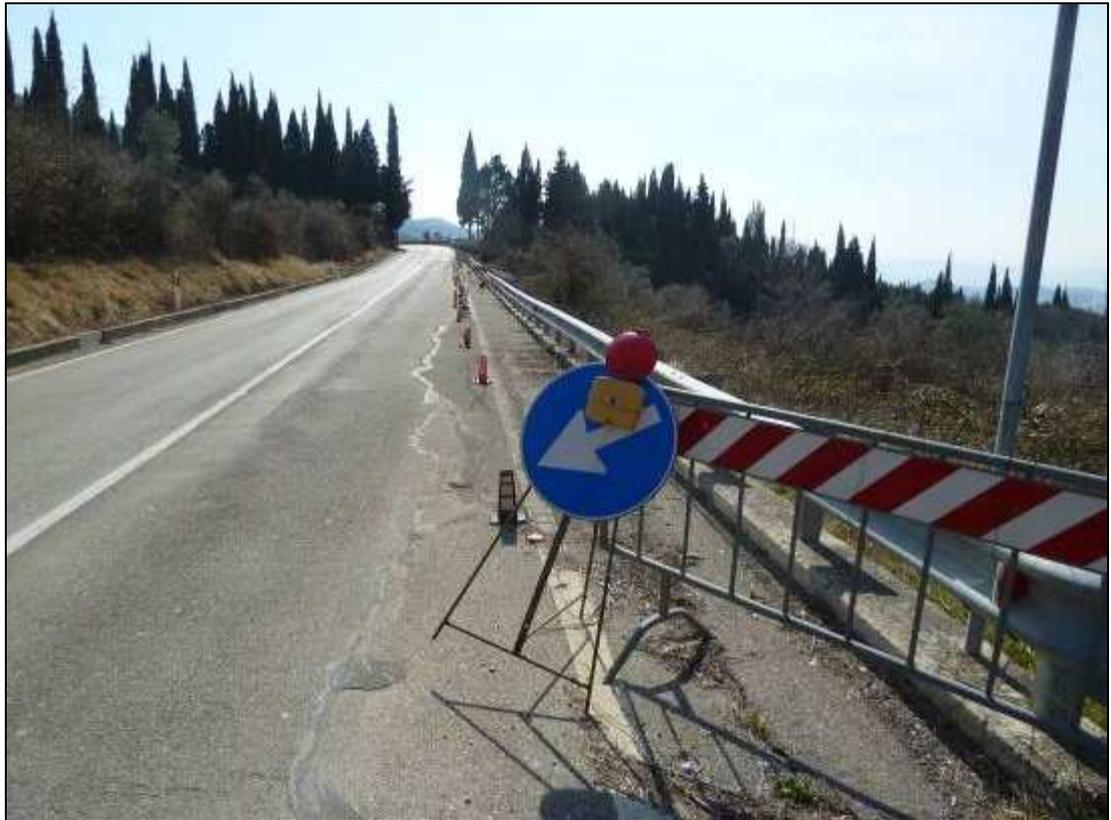
Il dissesto analizzato coinvolge, come detto, un tratto della strada provinciale, per una lunghezza di circa 70 metri determinando un cedimento del cordolo in cemento armato in seguito all'abbassamento di tutto il corpo

stradale lasciando così il cordolo stesso a sbalzo con il conseguente lesionamento evidente della sede stradale. Il dissesto sembra essere localizzato e coinvolgere esclusivamente il materiale di riporto del rilevato stradale. Tuttavia in corrispondenza del tratto di strada interessato dal dissesto, sul versante, viene perimetrato nell'ambito del Progetto I.F.F.I. un'area in frana. Le cause che hanno determinato la formazione del dissesto in esame devono essere ricercate presumibilmente in un insieme di fattori concomitanti: una non corretta considerazione geotecnica dei terreni oggetto dell'intervento di realizzazione della banchina stradale, una non efficiente rete di drenaggio e smaltimento delle acque superficiali (ed in particolare di quelle derivanti direttamente dalla sede stradale che vengono convogliate in una caditoia che non risulta provvista di tubazione di uscita se non verso un'altra caditoia posta poco più a monte) e nella presenza di una certa instabilità che coinvolge il versante con indizi di movimenti gravitativi passati e un accentuato fenomeno di soliflusso che interessa la coltre superficiale a valle della sede stradale.

**Figura 109: il tratto di strada provinciale interessata dal dissesto.**

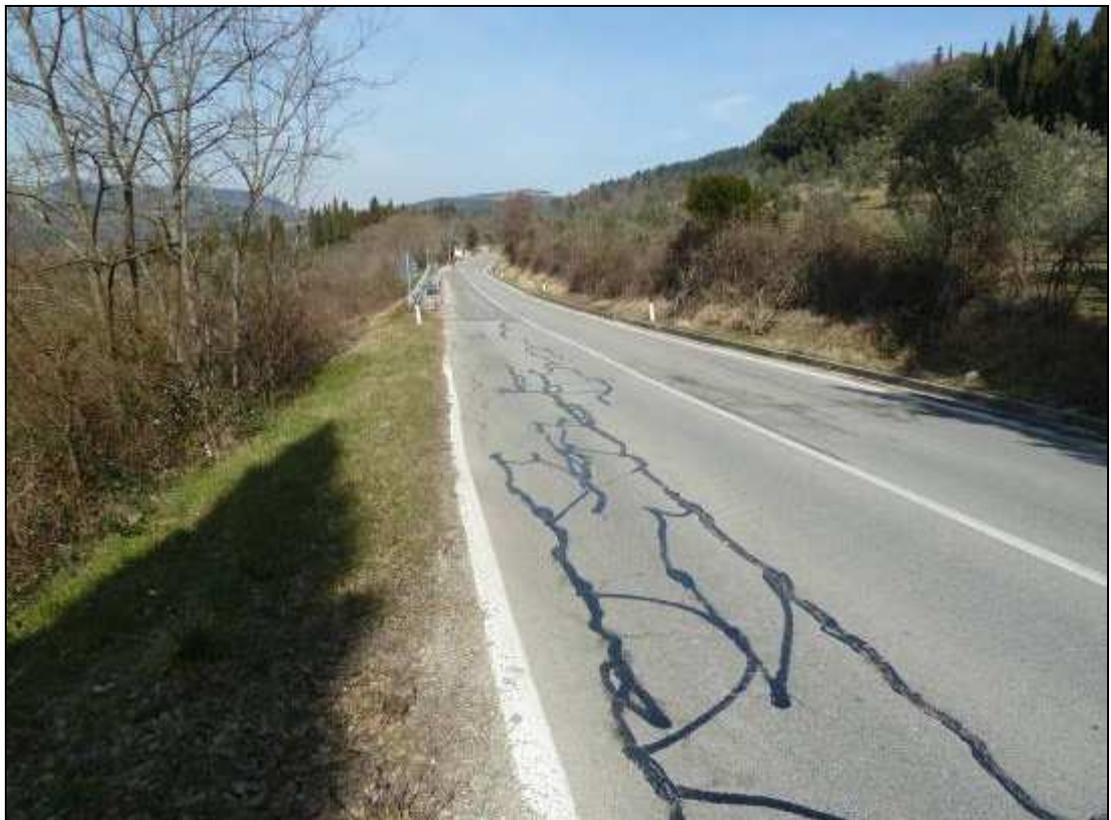
**Figura 110: vista del dissesto da valle verso monte.**

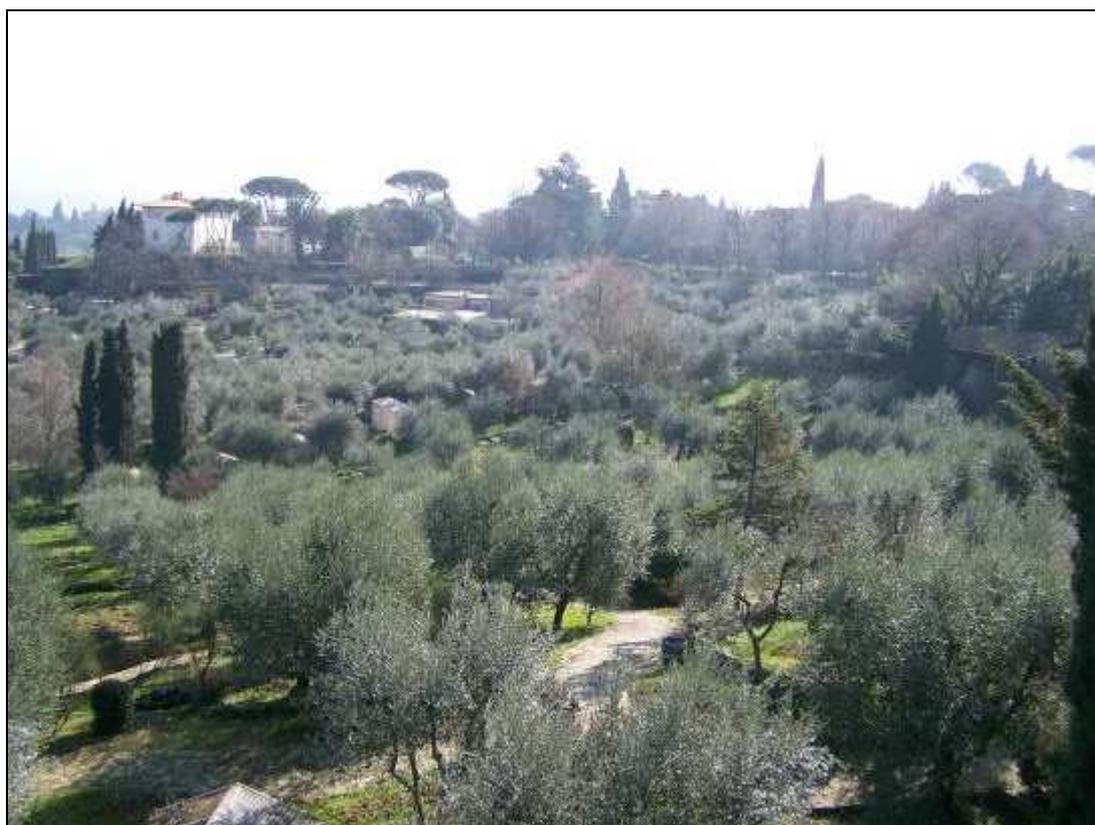
Figura 116: l'area utilizzata come campeggio e interessata dalla frana denominata Firenze\_01.

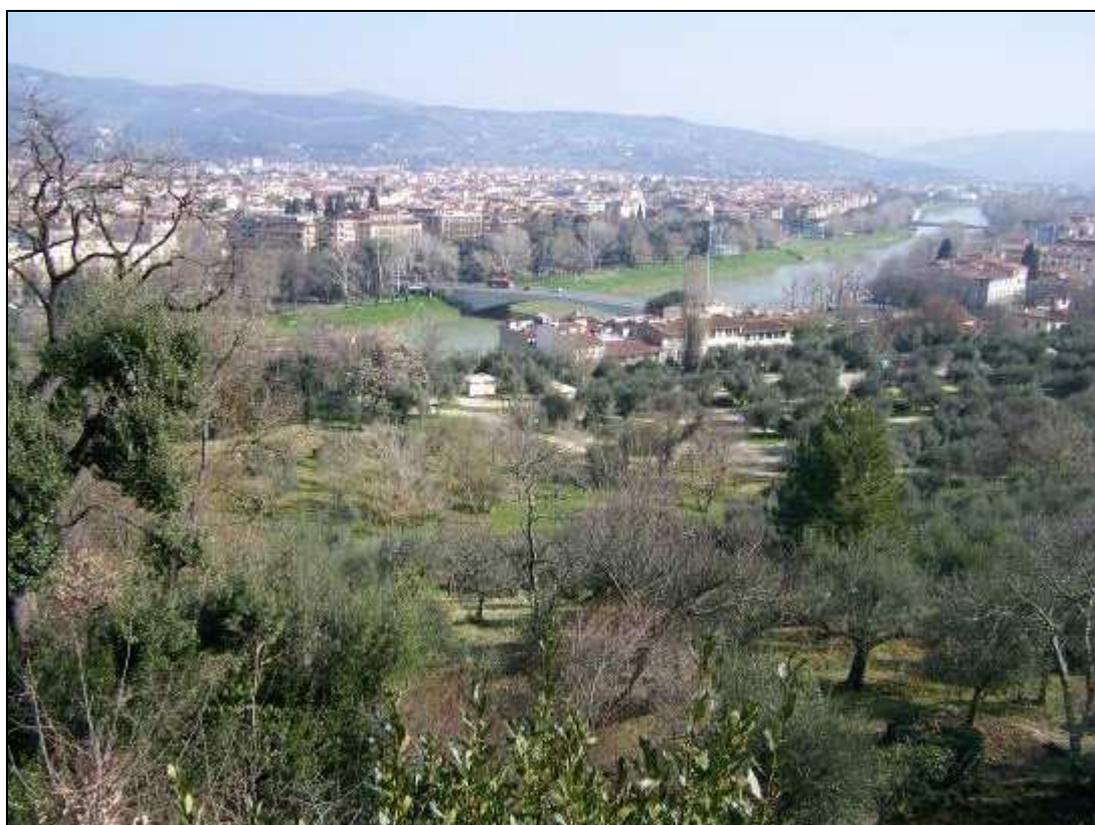
Figura 117: la parte basale della frana Firenze\_01.

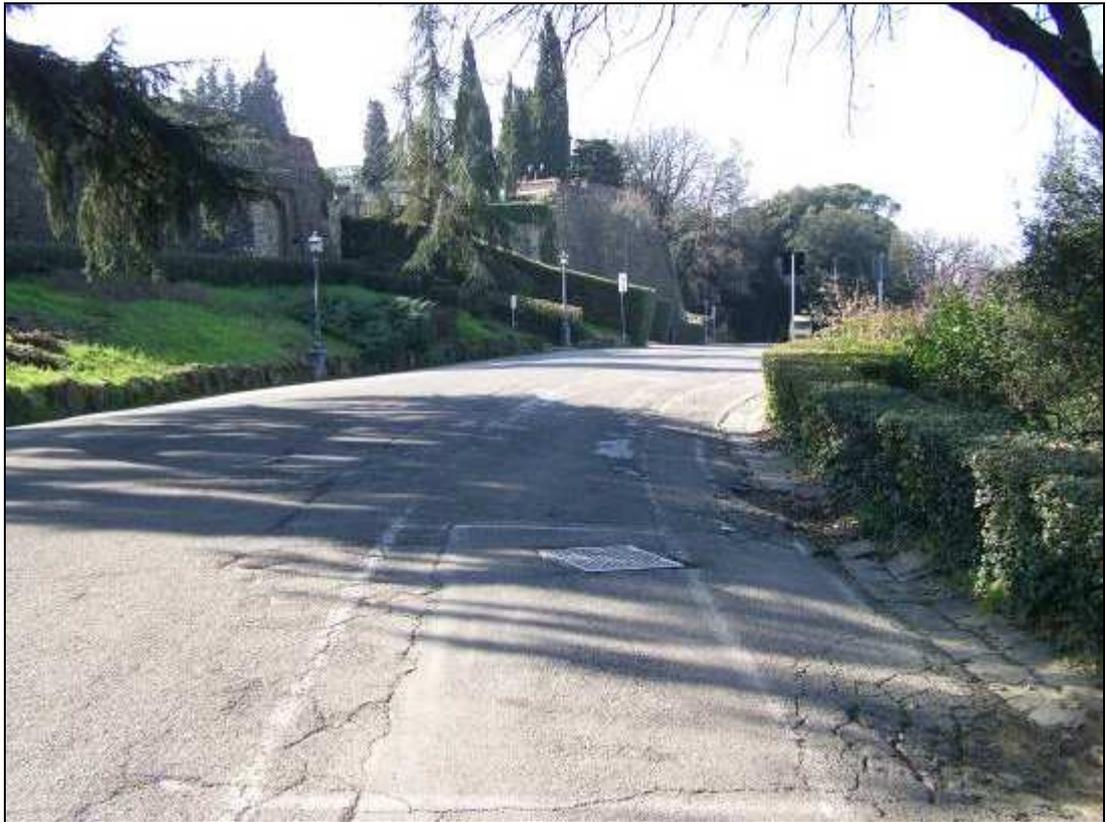
**Figura 118: la strada di accesso alla scalinata che porta alla basilica di San Miniato**

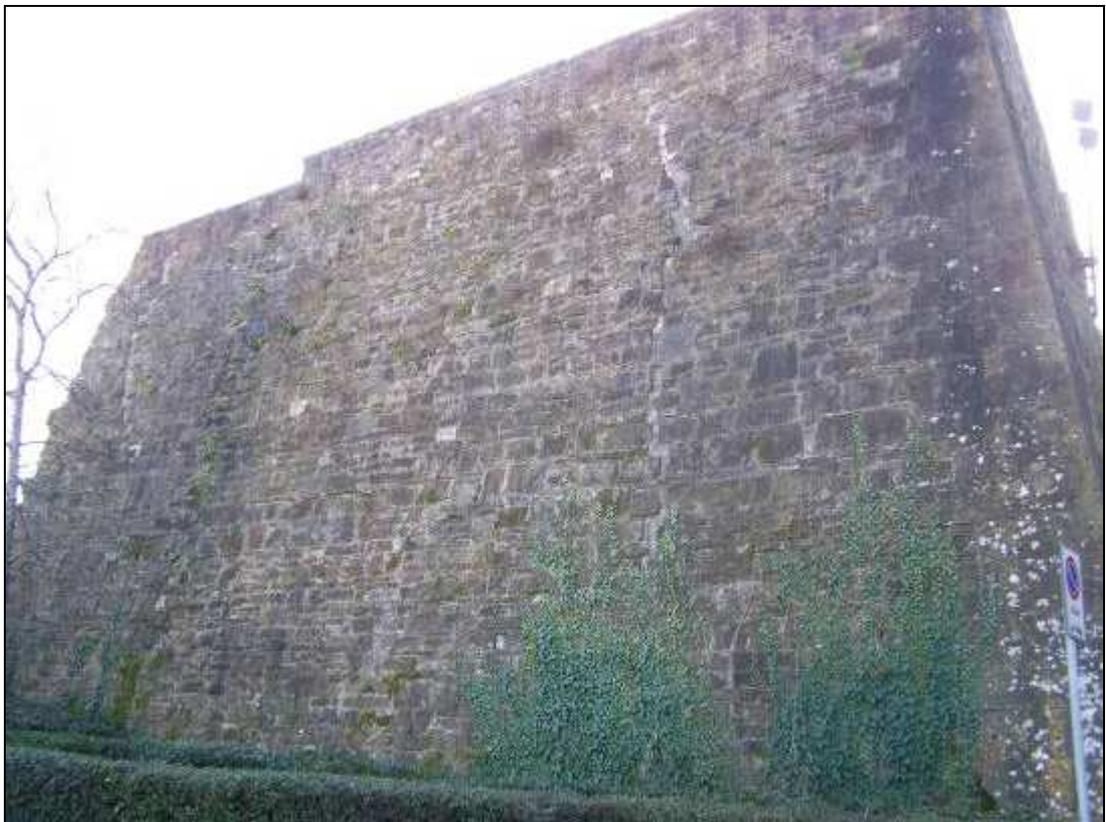
**Figura 119: i bastioni del Cimitero Monumentale di San Miniato.**

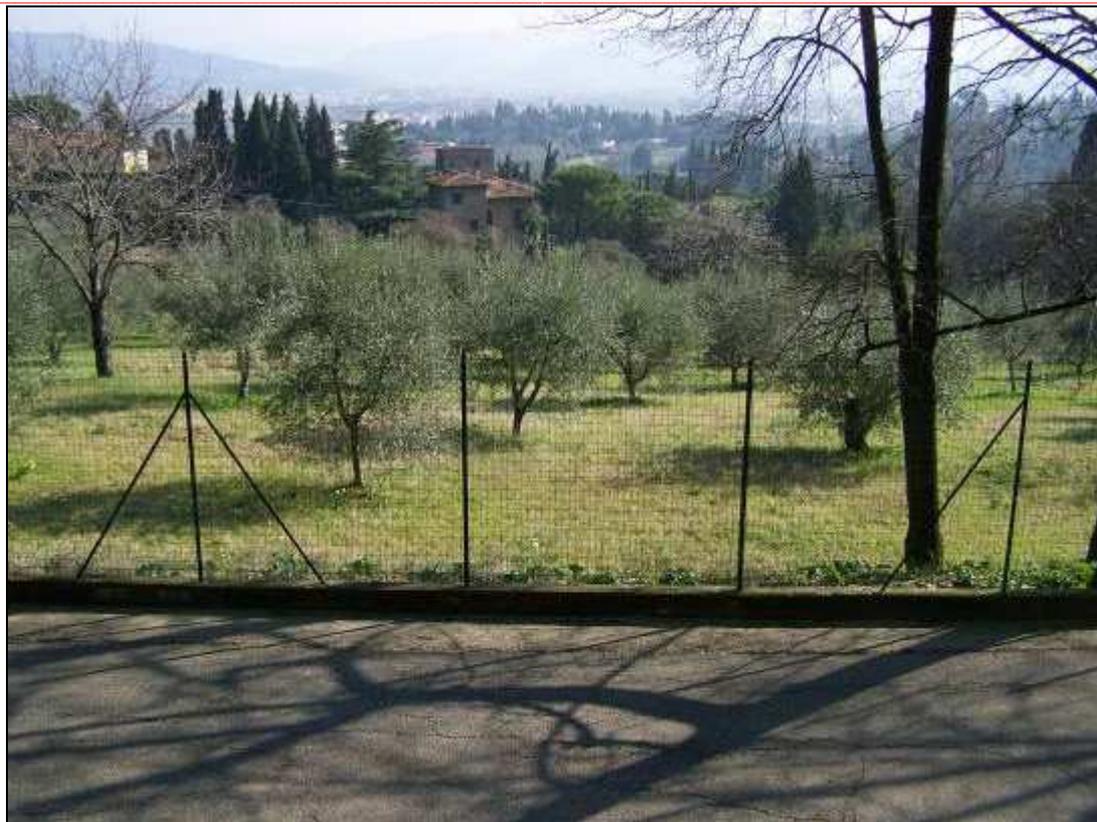
Figura 120: il versante orientale della collina di Monte alle croci. Zona interessata dalla frana Firenze\_03.

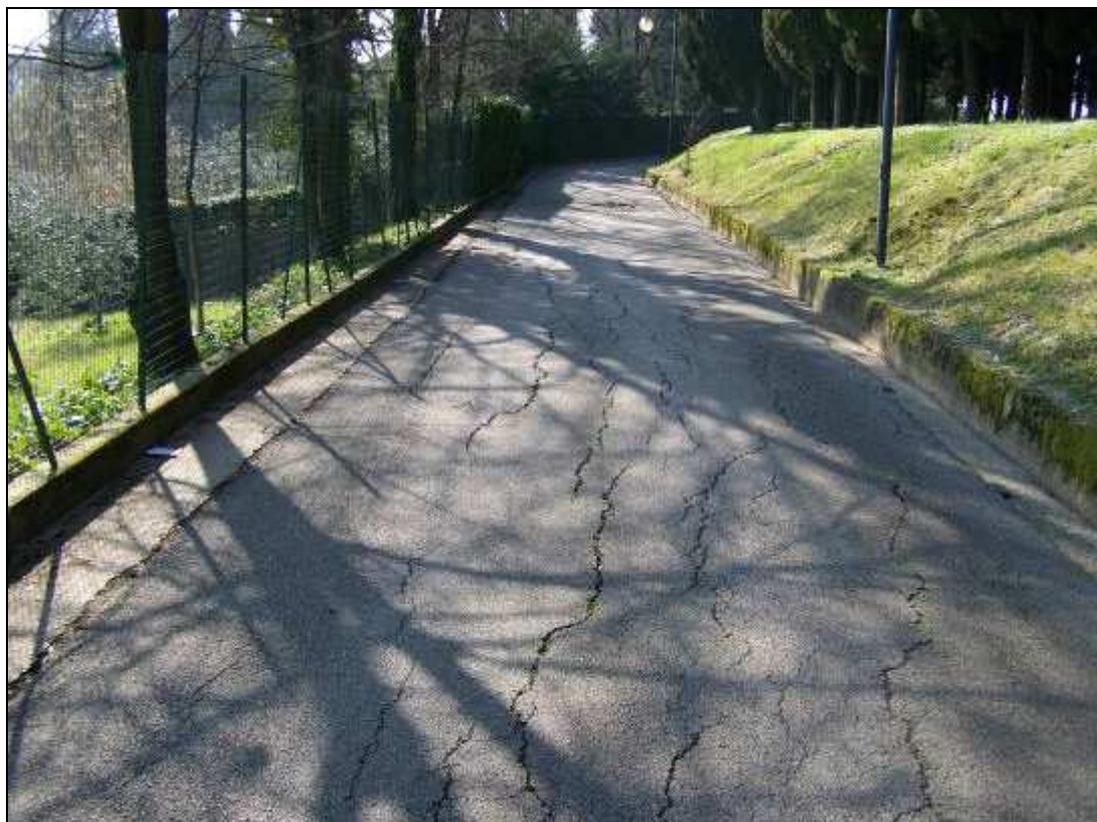
Figura 121: la corona della suddetta frana coincide con un tratto della viabilità che borda il complesso di San Miniato.

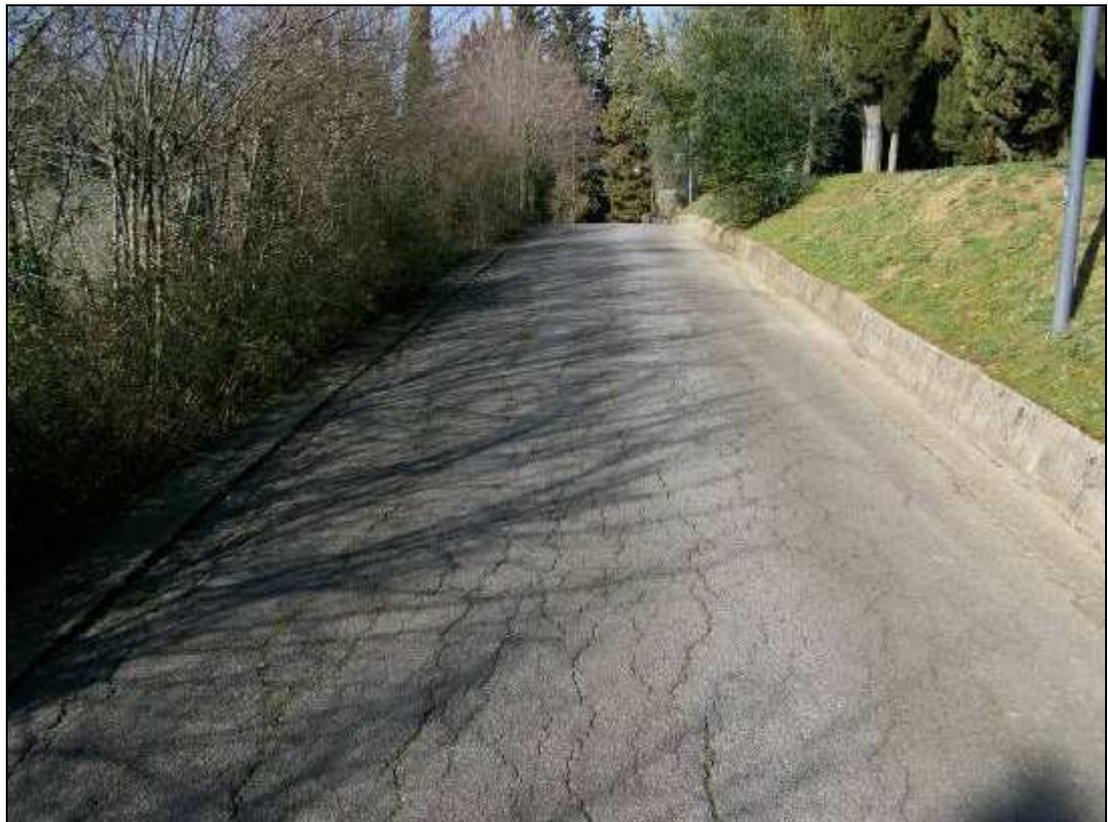
**Figura 122: la viabilità che contorna San Miniato nella zona della frana Firenze\_04.**

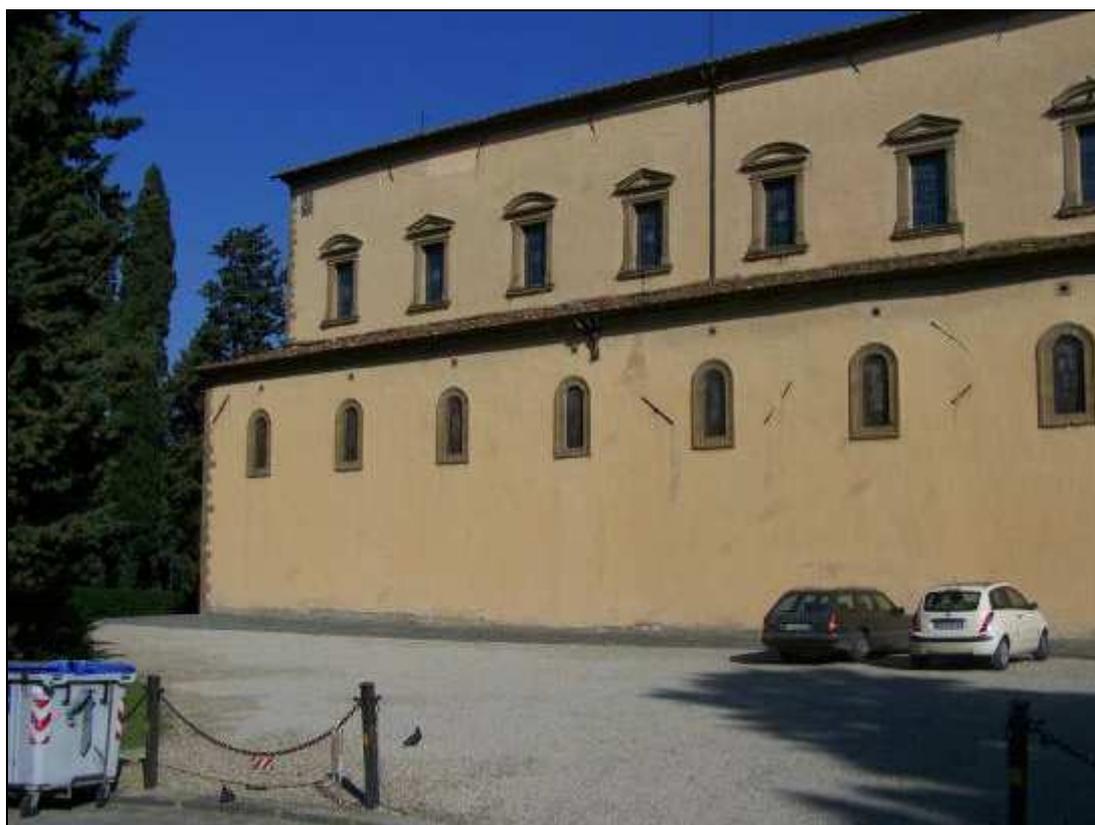
Figura 124: la chiesa di San Salvatore a Monte.

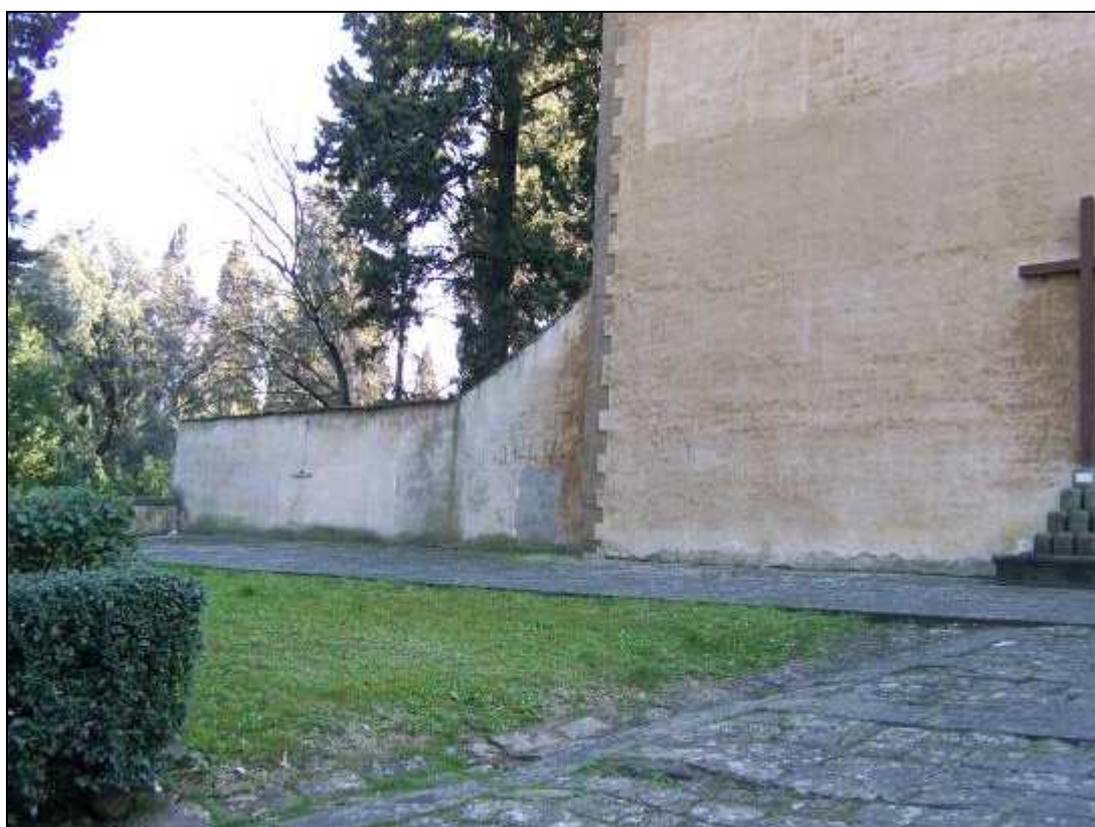
Figura 125: parte laterale della facciata della Chiesa di San Salvatore.

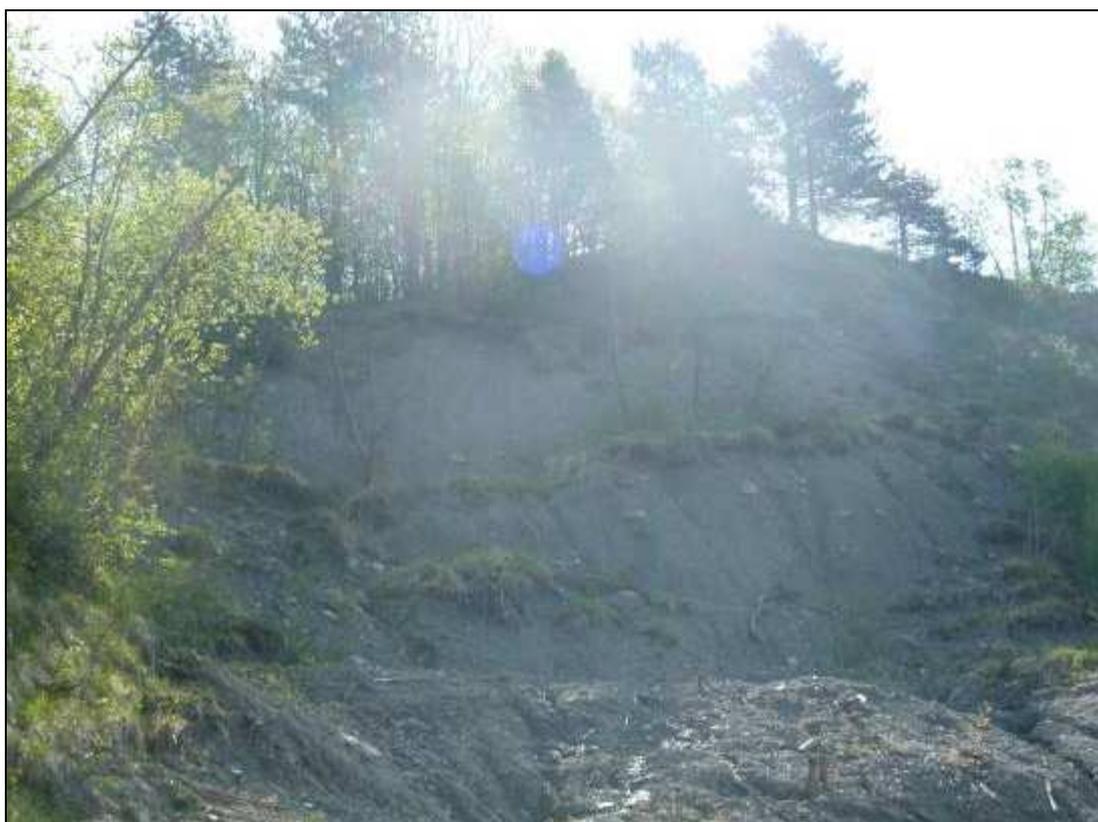
**Figura 129: la parte alta della zona in frana.**

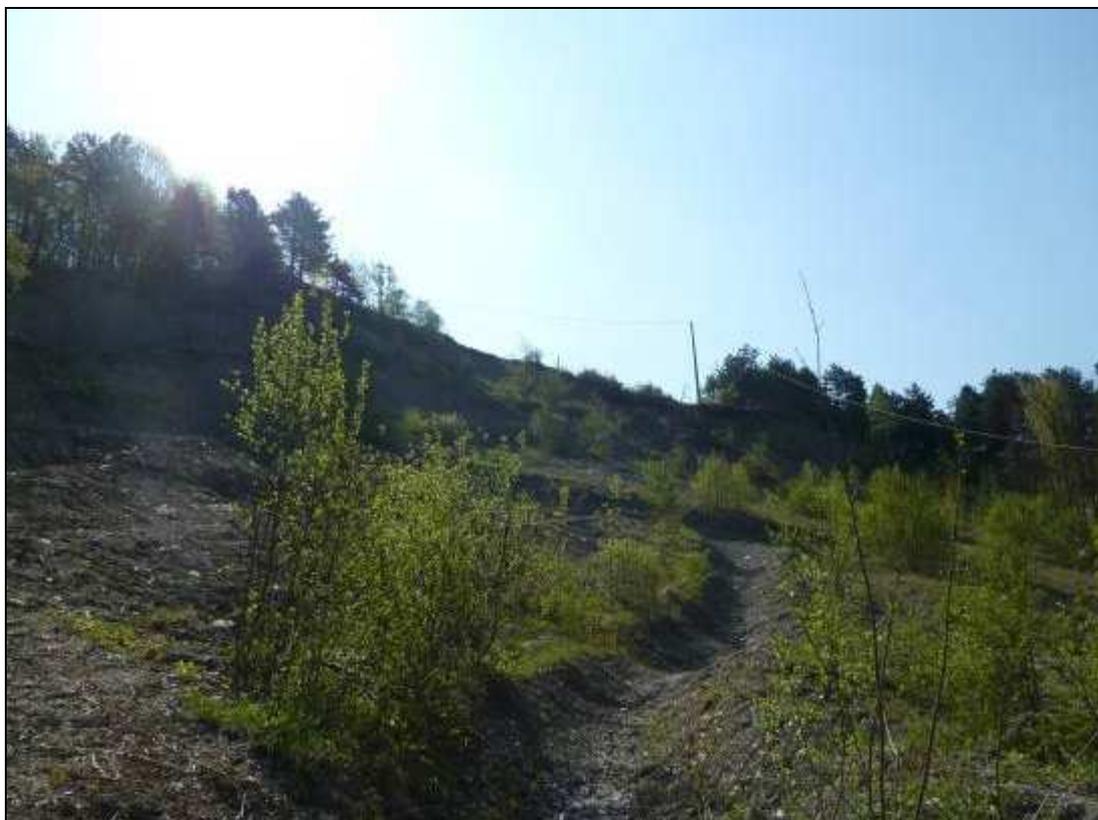
**Figura 130: in secondo piano il coronamento e in primo piano uno dei fossi realizzati all'interno del corpo di frana.**

La superficie in frana, negli anni scorsi, è stata interessata da un'ampia azione di interventi di sistemazione messa in opera dal Consorzio di Bonifica Renana. Sono stati realizzati drenaggi subsuperficiali e fossi di guardia nel corpo della frana e lateralmente ad essa per la regimazione delle acque superficiali. Inoltre sono state messe in opera interventi di protezione del suolo dall'erosione mediante l'utilizzo di palizzate e palificate. Nonostante gli interventi predetti, viste le dimensioni del dissesto, considerata l'alta propensione all'instabilità in virtù delle caratteristiche meccaniche dei terreni e gli elementi potenzialmente posti a rischio, al fenomeno considerato viene attribuito un codice giallo evidenziando l'importanza di eseguire una azione di monitoraggio strumentale.

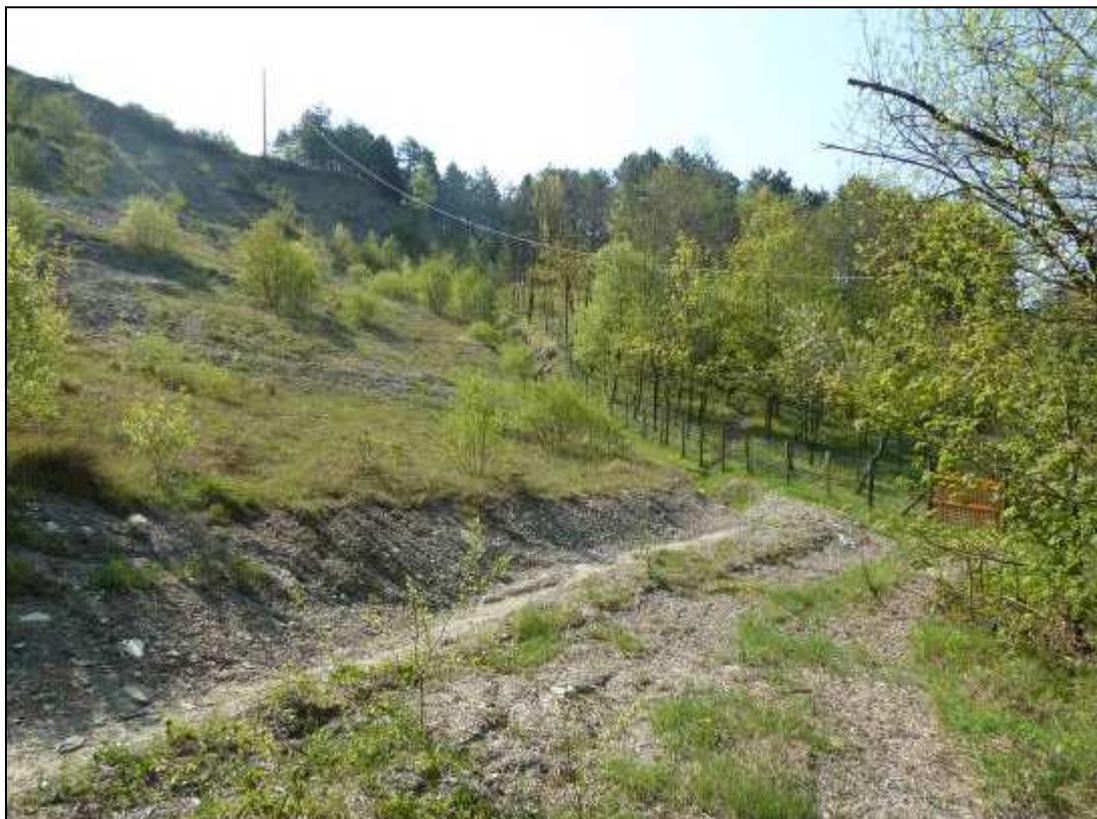
**Figura 131: il fosso di guardia che borda lateralmente l'area in frana.**

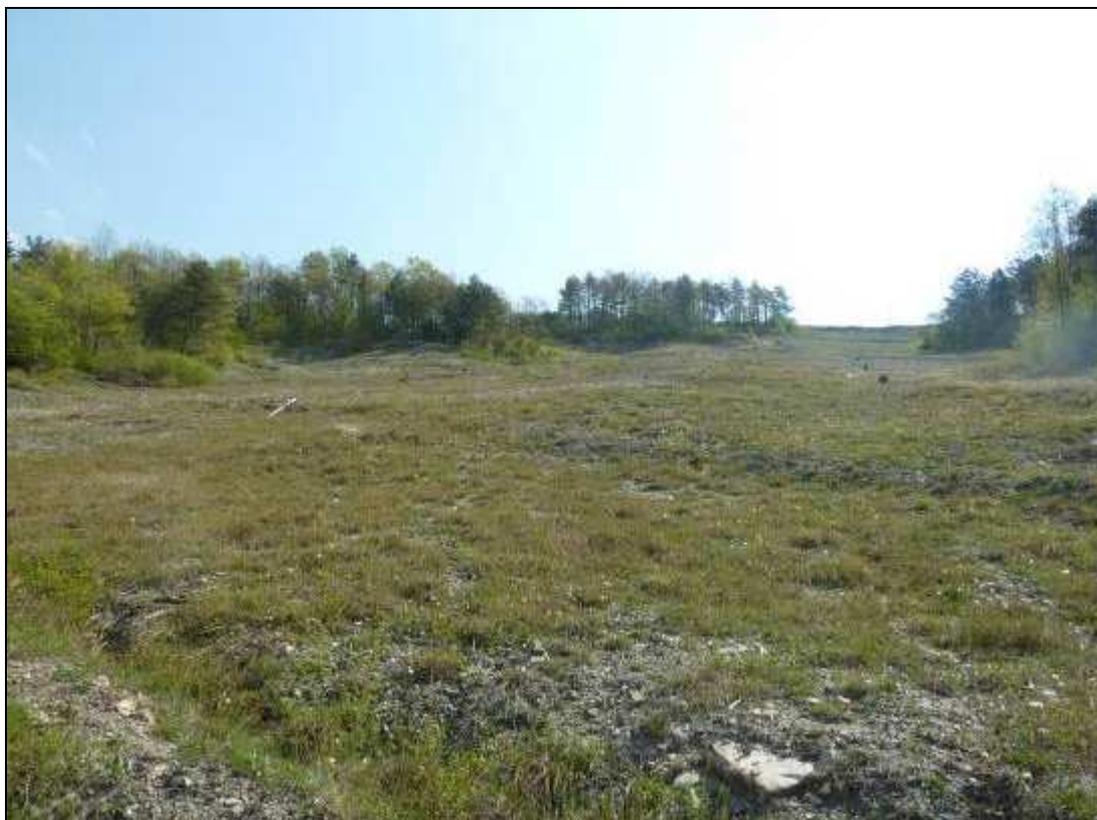
**Figura 132: l'area in frana oggetto di lavori di sistemazione.**

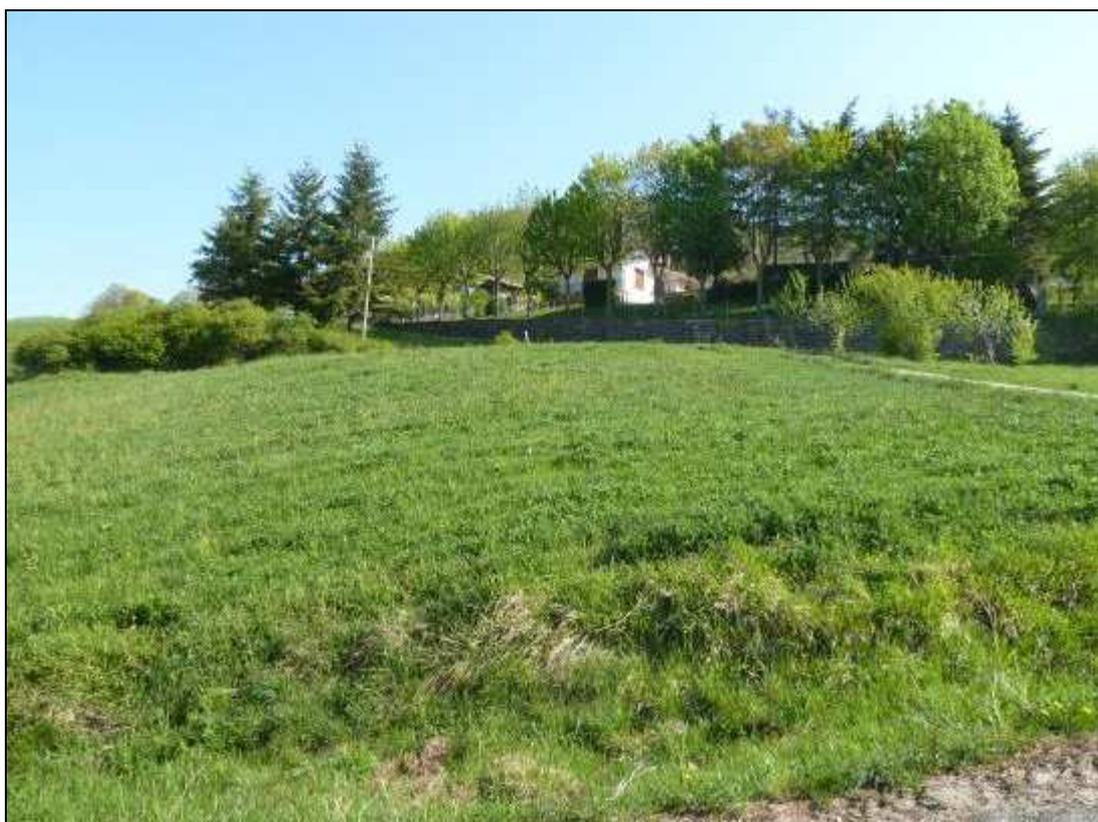
La frana, che tipologicamente può essere ascrivibile ad un soliflusso, ha dimensioni, stimate sulla base dell'esame dei luoghi e dell'analisi delle foto aeree disponibili, di circa 90 metri per la lunghezza e 60 metri circa per la larghezza. La carta geologica della Regione Toscana in scala 1:10.000 sezione 252080 mostra che la zona è caratterizzata dalla presenza delle brecce argillose poligeniche. I terreni in sito, all'osservazione diretta all'atto del sopralluogo, confermano il riferimento cartografico prevalendo le granulometrie fini e la frazione argillosa. Per quanto concerne l'uso del suolo, come si può desumere dalle immagini fotografiche seguenti, si hanno in larga parte seminativi e prati pascoli. Le cause che hanno portato al manifestarsi dell'evento in questione sembra che possano essere ricercate nelle caratteristiche dei materiali presenti e nel verificarsi di eventi precipitativi intensi e persistenti. Appare quindi estremamente importante la corretta regimazione delle acque superficiali provenienti dalle zone limitrofe e di monte.

**Figura 136: la zona interessata dalla frana ripresa da valle verso monte.**

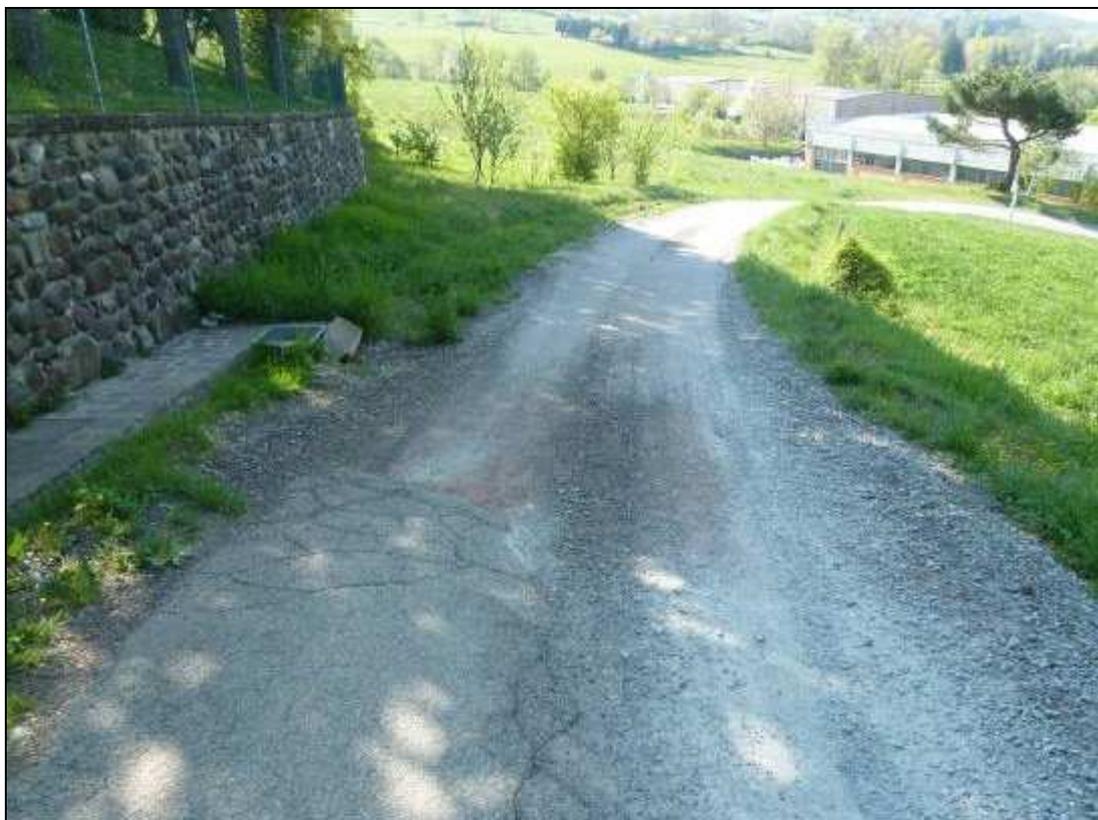
**Figura 137: il tratto di strada vicinale maggiormente interessato dal dissesto.**

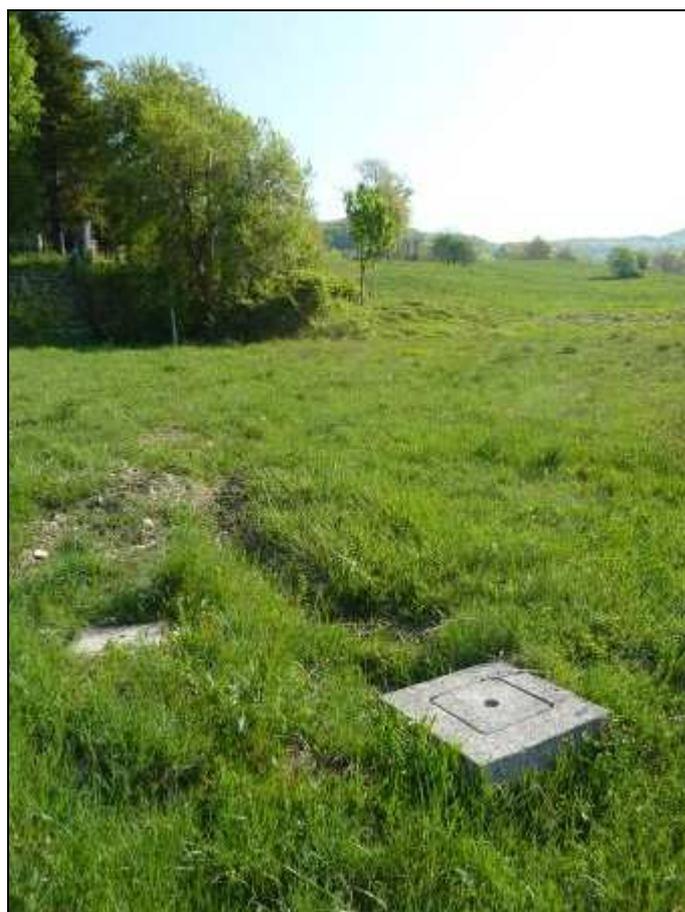
**Figura 138: pozzetti e fossetti per l'intercettazione e la regimazione delle acque superficiali.**

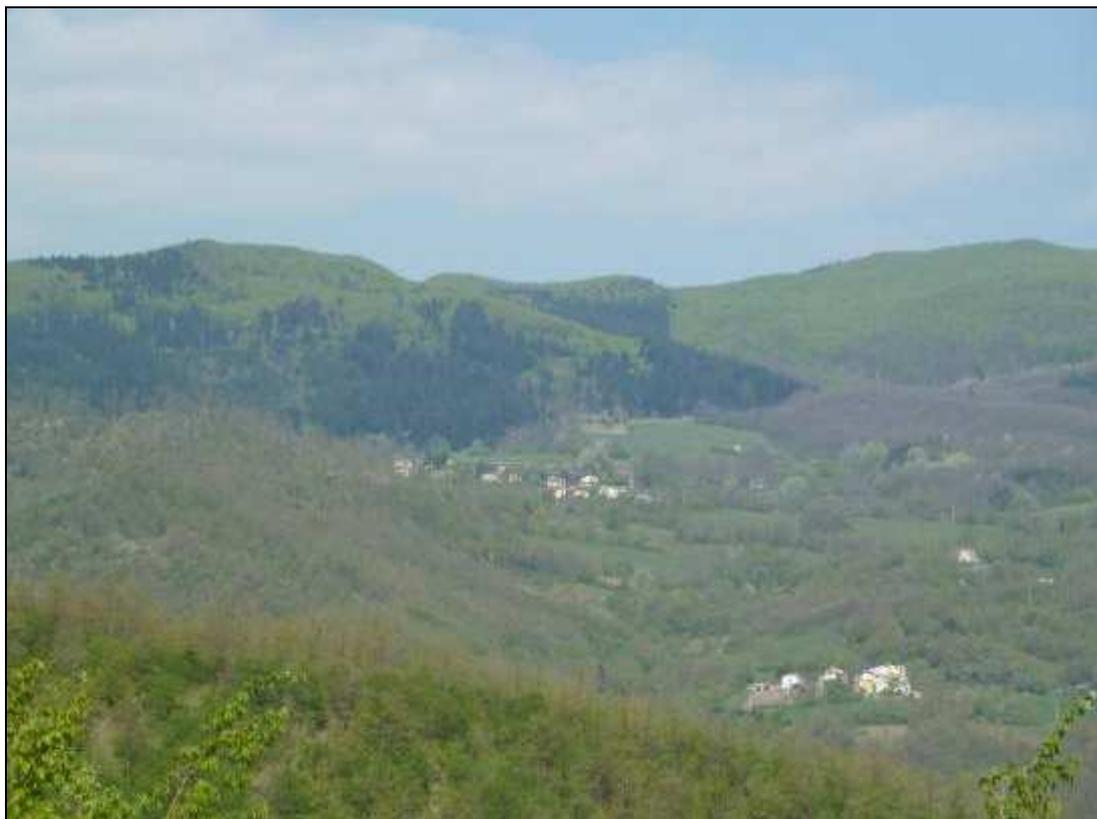
Figura 143: l'abitato di Traversa ripreso dalla strada provinciale n. 116.

In ogni caso si ritengono indispensabili, in abbinamento eventualmente con il monitoraggio inclinometrico e freaticometrico delle zone a maggior rischio, interventi di potenziamento e manutenzione delle opere di drenaggio, con particolare riguardo al censimento e alla captazione delle numerose sorgenti, alcune delle quali in stato di parziale abbandono.
