Atlante delle frane con elevato rischio in provincia di  
Firenze e prime valutazioni in materia di mitigazione

*A cura di:*  
Dipartimento II Lavori Pubblici  
Direzione Difesa del Suolo e Protezione Civile  
P.O. Servizio Geologico e Progetti di Difesa Idrogeologica  
*Febbraio 2011*

**Atlante delle FRAnE con elevato RISchio (A.FRA.RIS) in Provincia di Firenze e prime  
valutazioni in materia di mitigazione**

**Dipartimento II Lavori Pubblici  
Direzione Difesa del Suolo e Protezione Civile  
P.O. Servizio Geologico e Progetti di Difesa Idrogeologica**

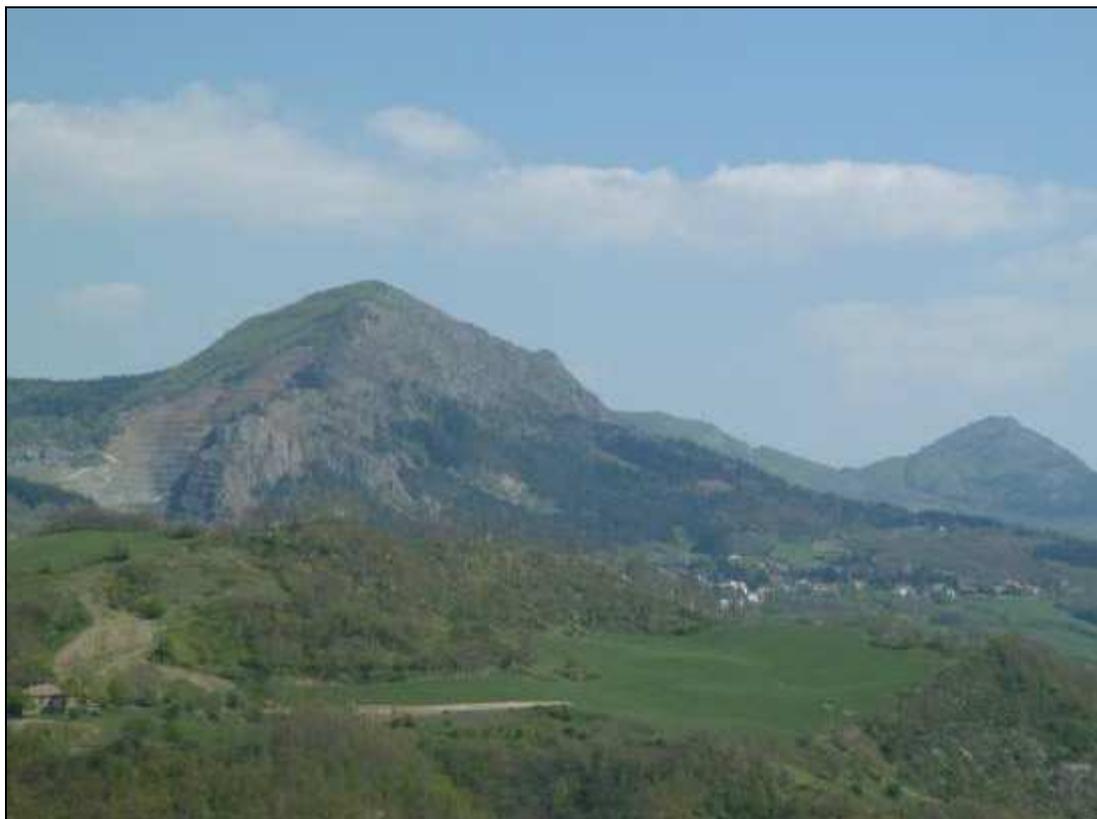
**Figura 148: l'abitato di Selva ed il Sasso di Castro ripreso dalla provinciale n. 116.**

In particolare si ritengono senz'altro primariamente indispensabili, in abbinamento eventualmente con il monitoraggio inclinometrico e freaticometrico delle zone a maggior rischio, interventi di potenziamento delle opere di drenaggio superficiale e soprattutto sotterraneo, con particolare riguardo al censimento e alla captazione delle sorgenti abbondantemente presenti alle pendici del Sasso di Castro.

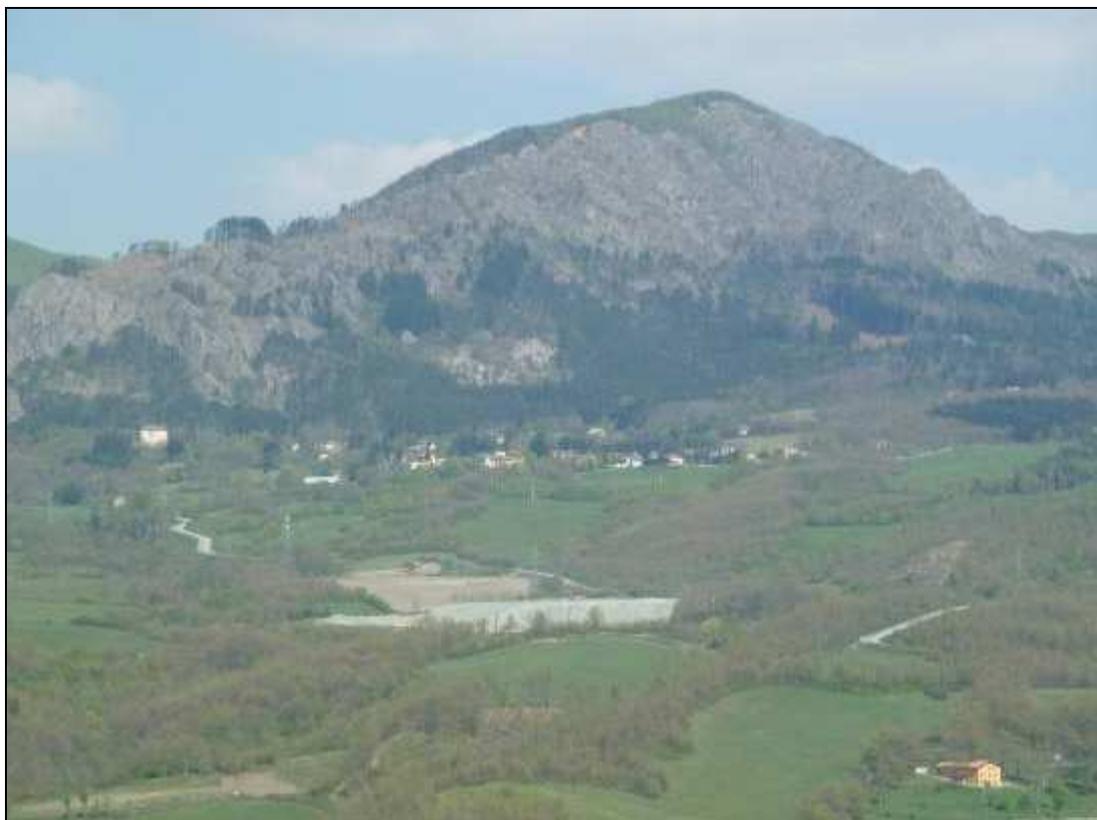
**Figura 149: la parte sud-est dell'abitato di Selva, sullo sfondo il Sasso di Castro.**

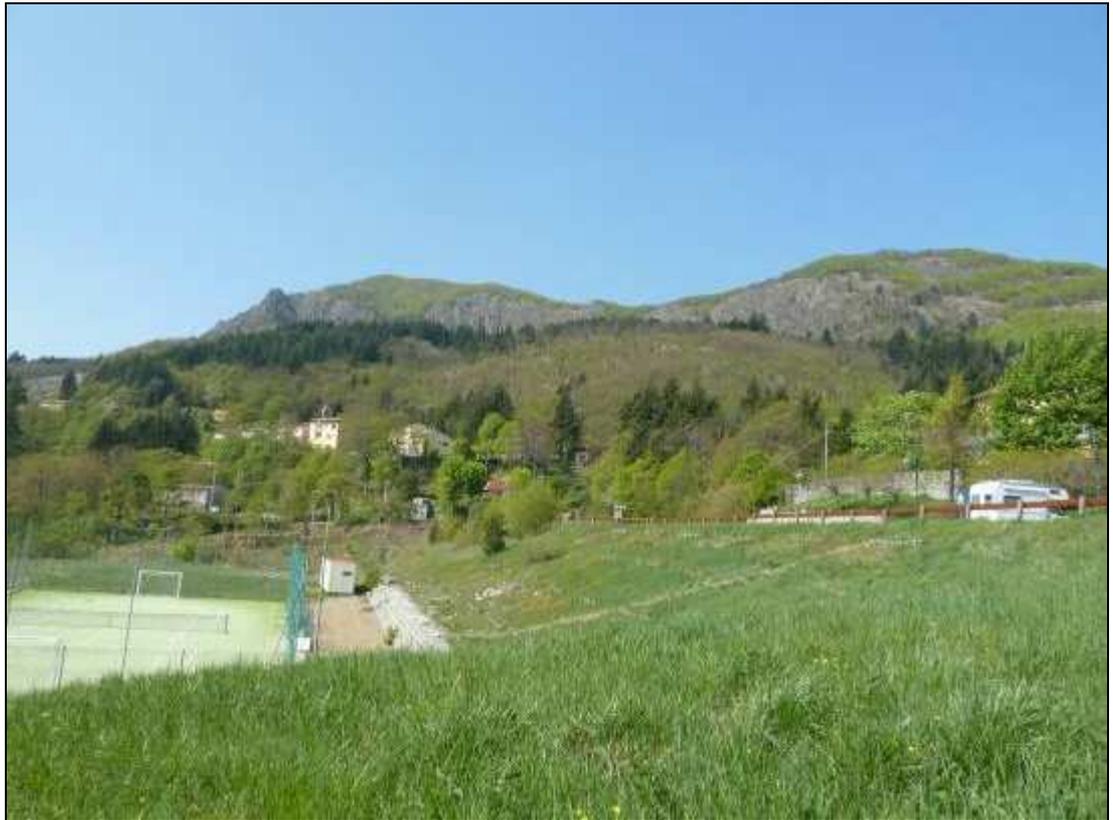
**Figura 155: l'abitato di Covigliaio.**

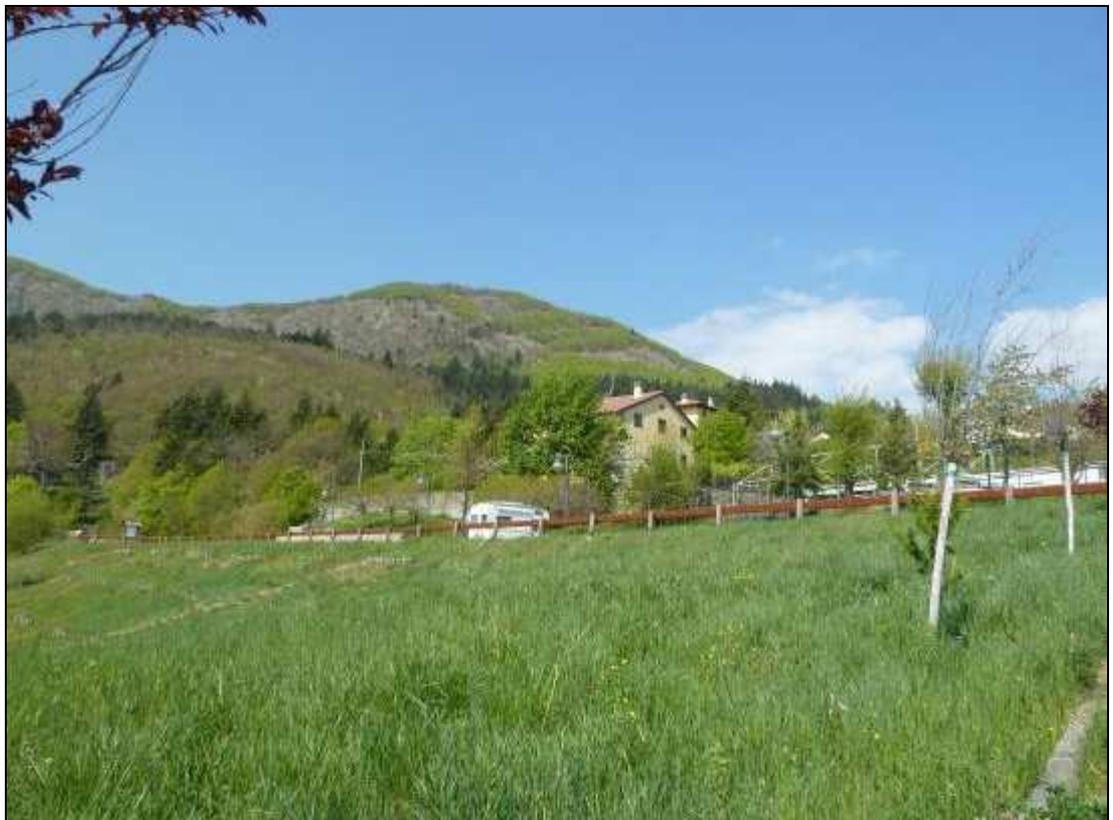
**Figura 156: Covigliaio, sullo sfondo il Monte Rosso.**

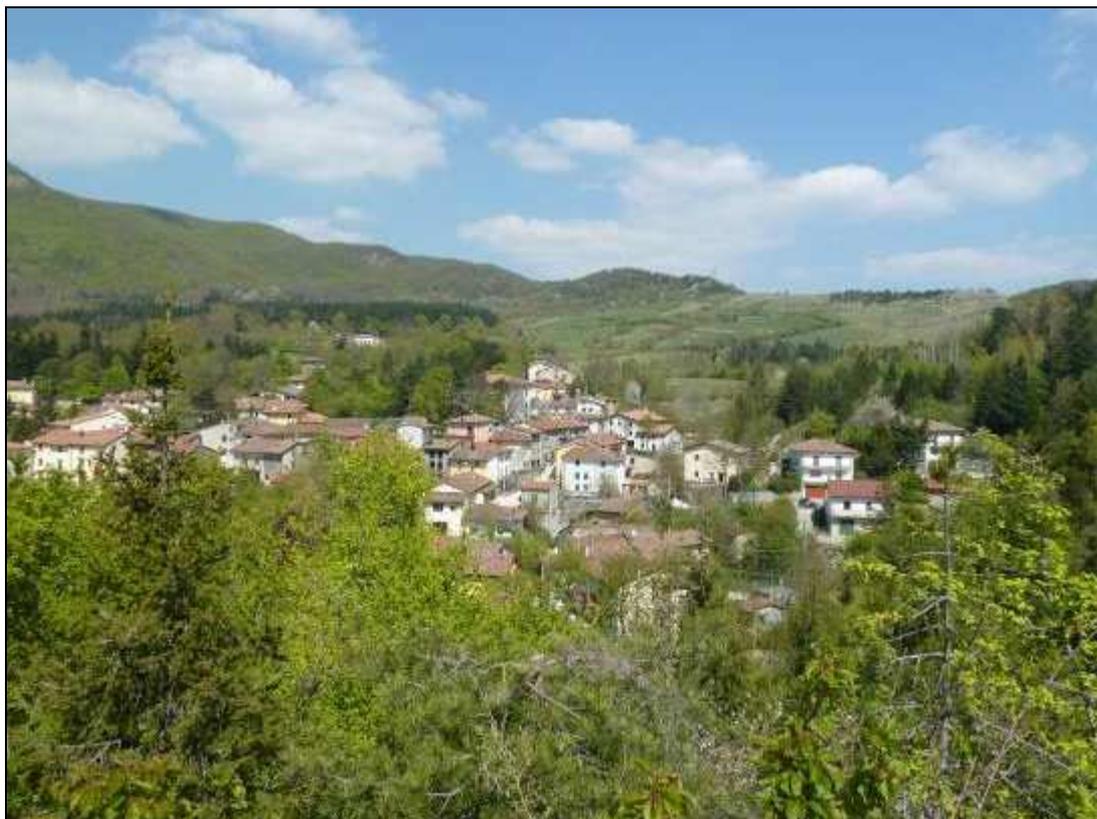
**Figura 162: la parte centrale dell'abitato di Pietramala.**

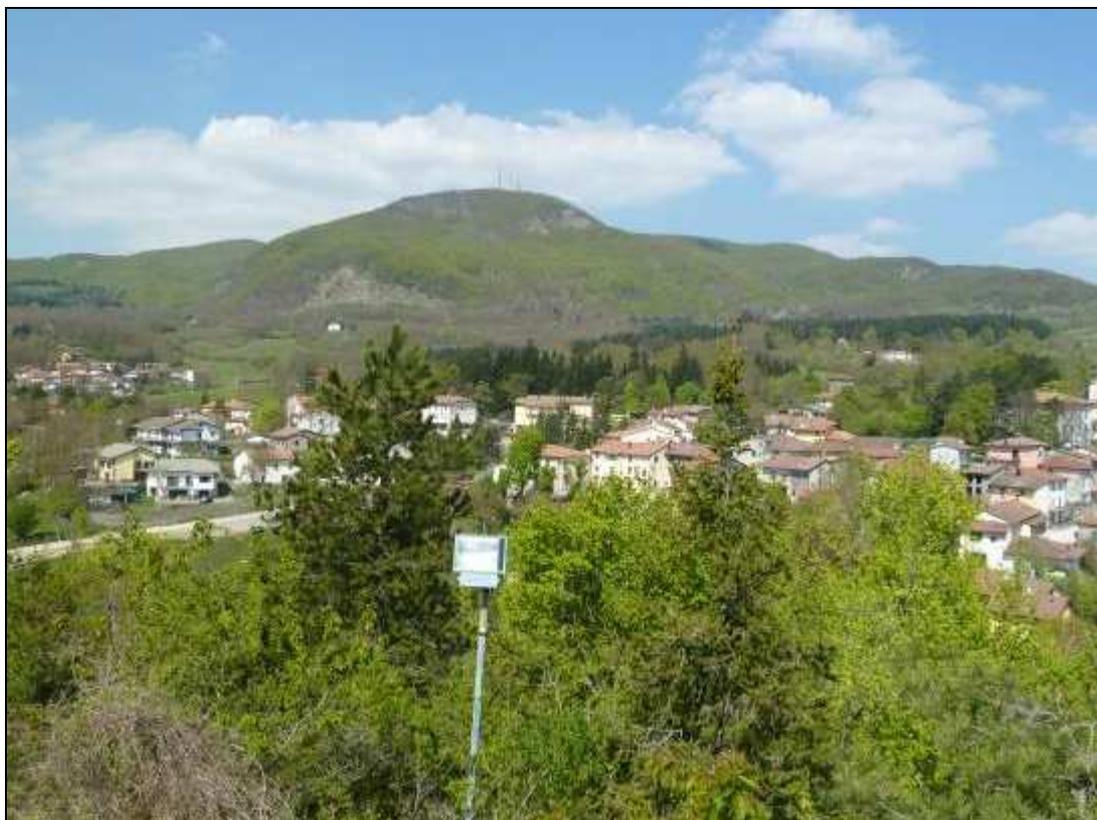
**Figura 163: Pietramala e sullo sfondo il monte Oggioli.**

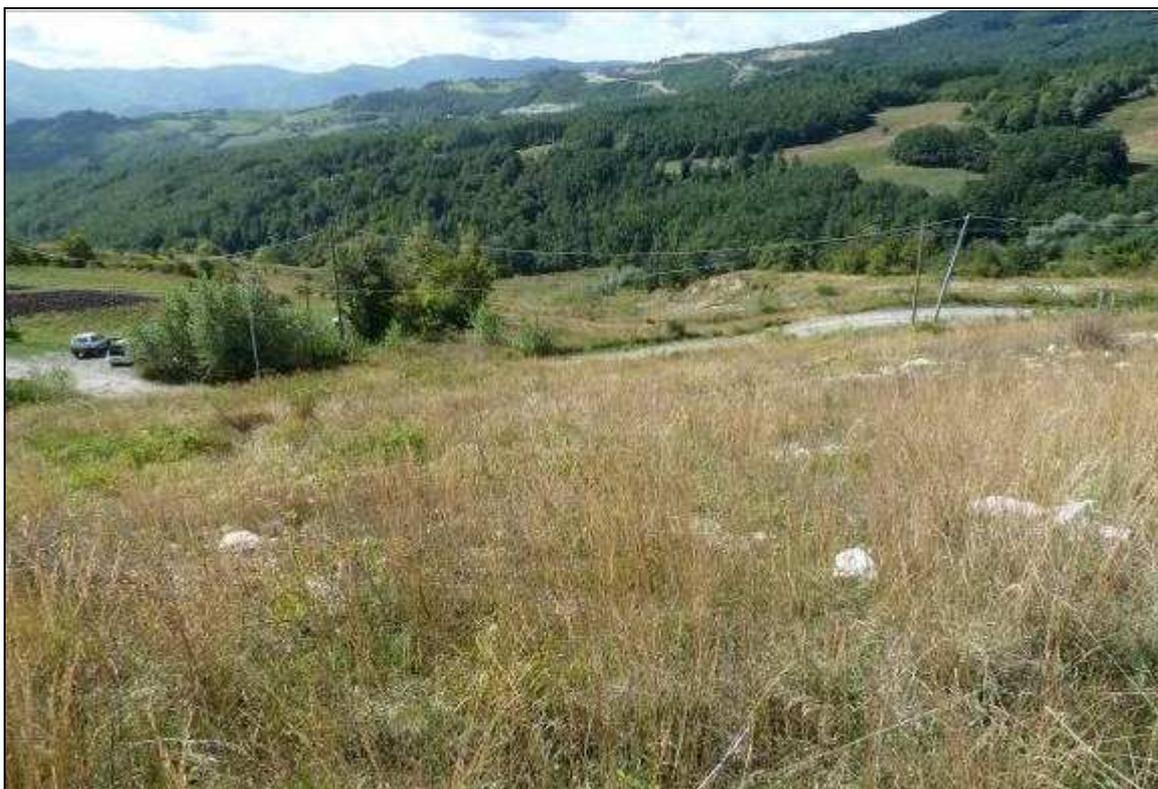
**Figura 168: vista dell'area in frana. Foto scattata poco a monte della strada vicinale (settembre 2010).**

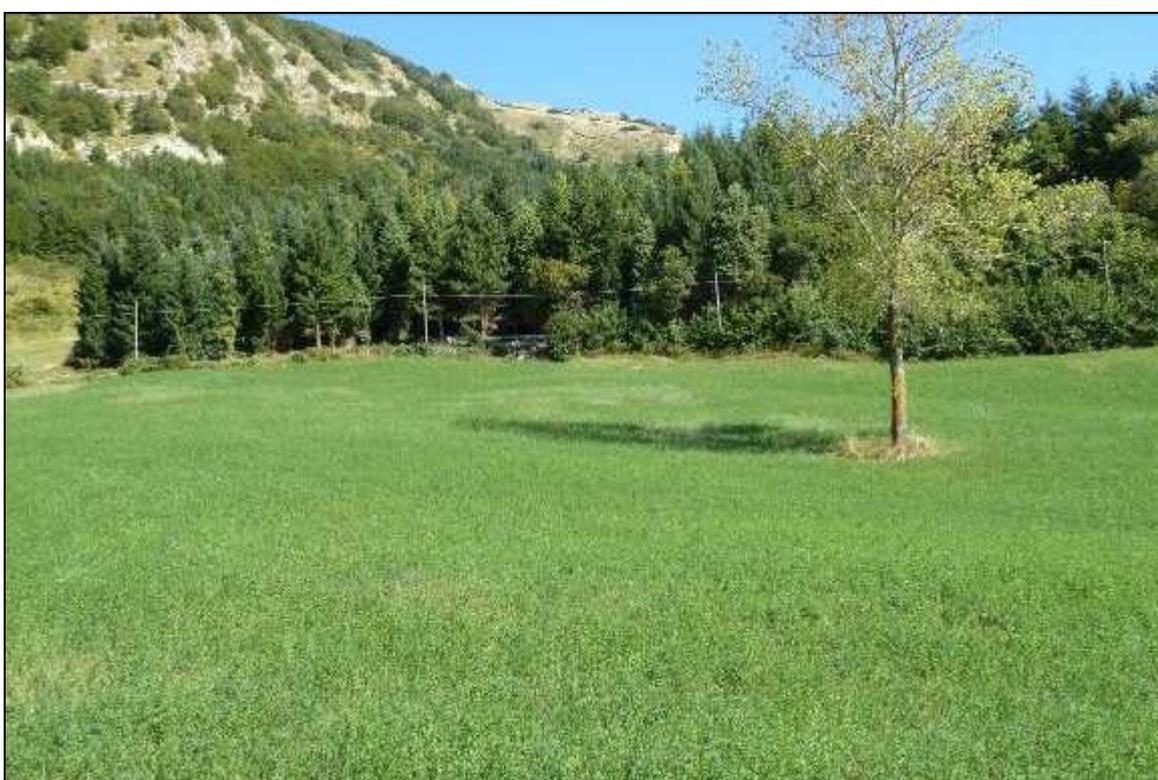
**Figura 169: vista della zona posta a monte della strada vicinale. In questa parte del versante si troverebbe un fosso attualmente tombato (settembre 2010).**

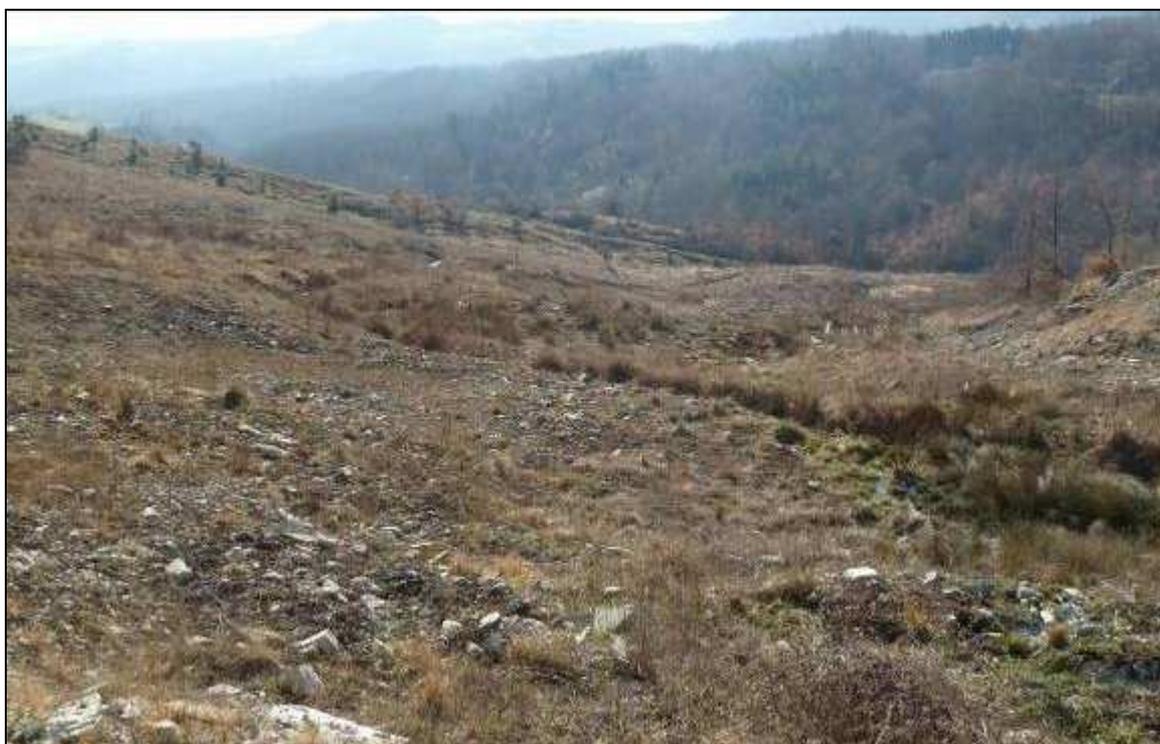
**Figura 171: vista dell'area del dissesto a valle della vicinale (gennaio 2011).**

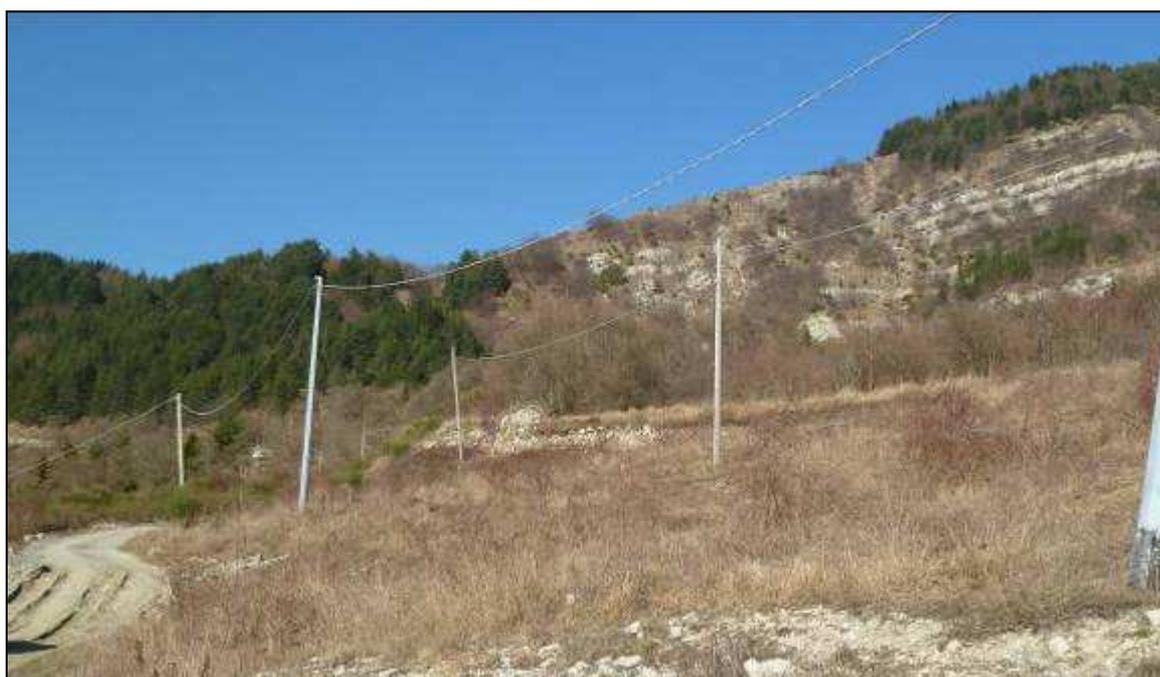
Figura 173: l'andamento dei pali della linea elettrica e telefonica poco a monte della vicinale (gennaio 2011).

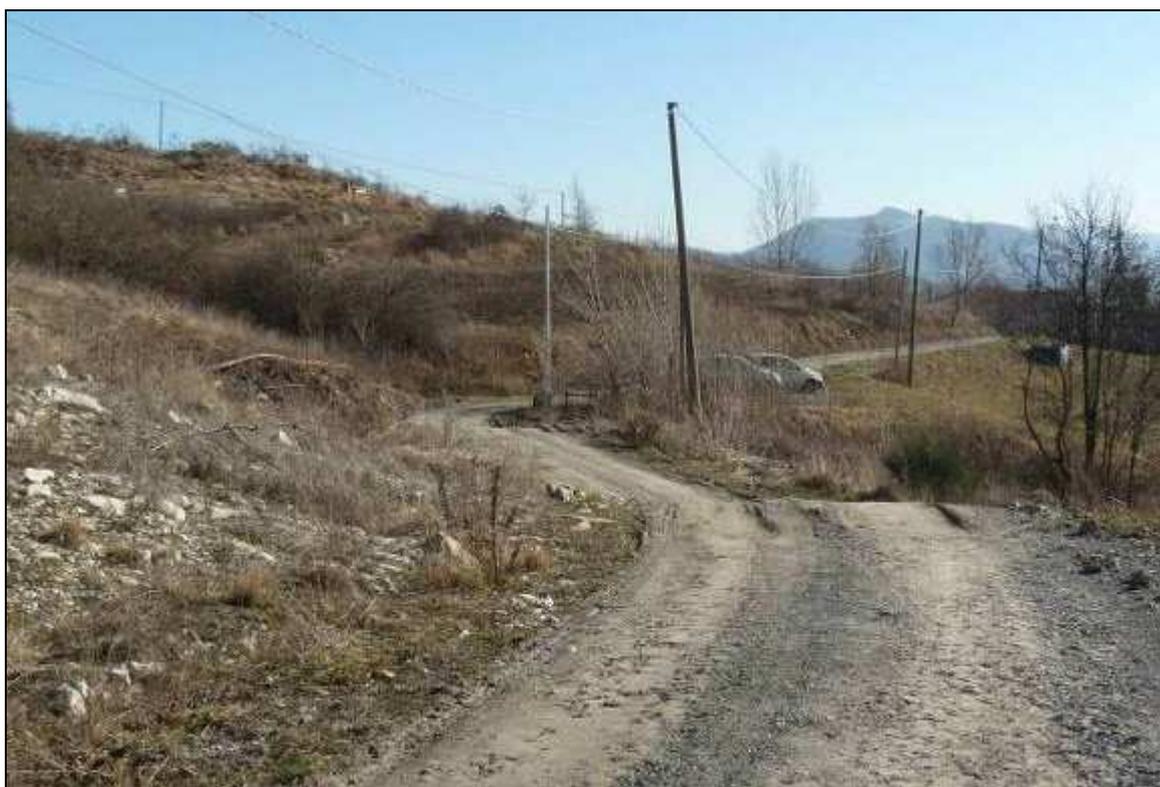
Figura 174: la gibbosità e i dossi dell'attuale tracciato della vicinale sintomo del dissesto in atto (gennaio 2011).

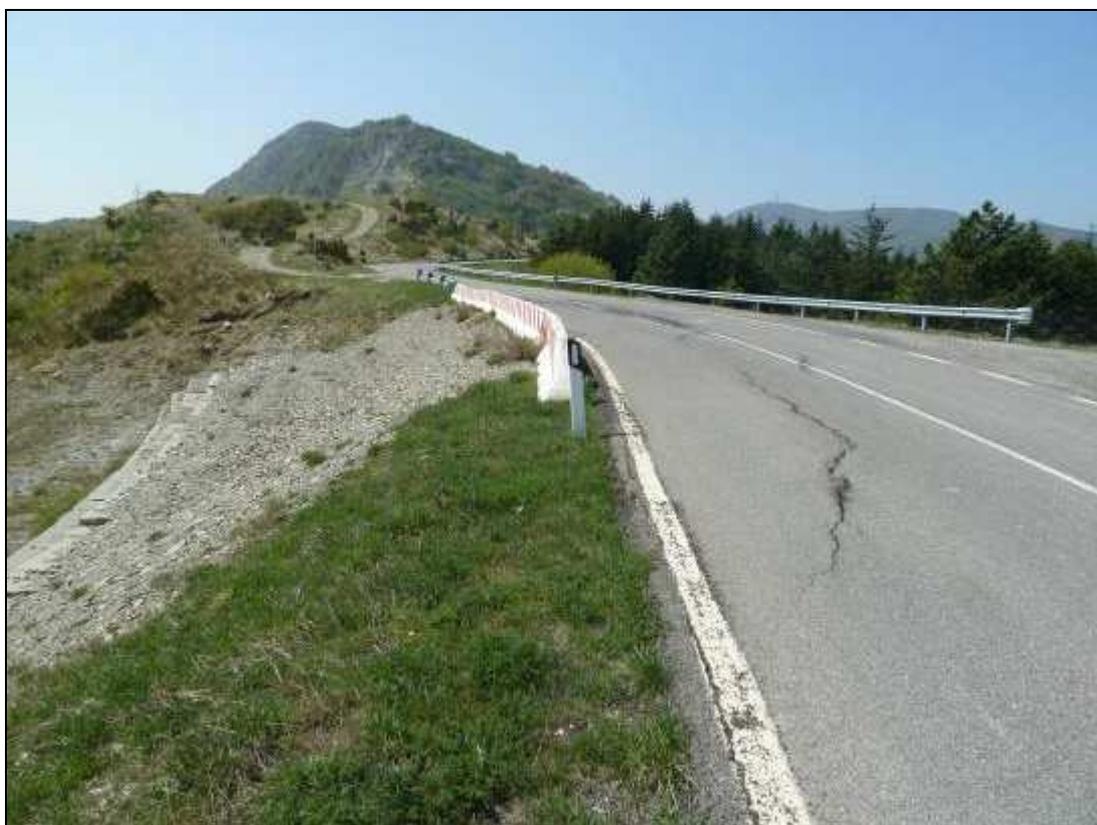
All'atto del sopralluogo, sulla carreggiata stradale risultavano evidenti le lesioni e l'abbassamento del piano viario in conseguenza del movimento franoso che si sviluppa a valle del tratto stradale considerato. Il Servizio Viabilità della Provincia di Firenze nel tentativo di consolidare la scarpata stradale aveva, alcuni anni fa, realizzato un intervento di sistemazione mediante l'utilizzo di una scogliera con blocchi di pietra squadrate. In considerazione dell'importanza locale dell'arteria viaria esaminata, che collega il paese di Piancaldoli con il Passo della Raticosa e con il Passo della Futa, al fenomeno gravitativo viene attribuito un codice rosso.

**Figura 180: la strada provinciale n. 58 nel tratto interessato dal dissesto.**

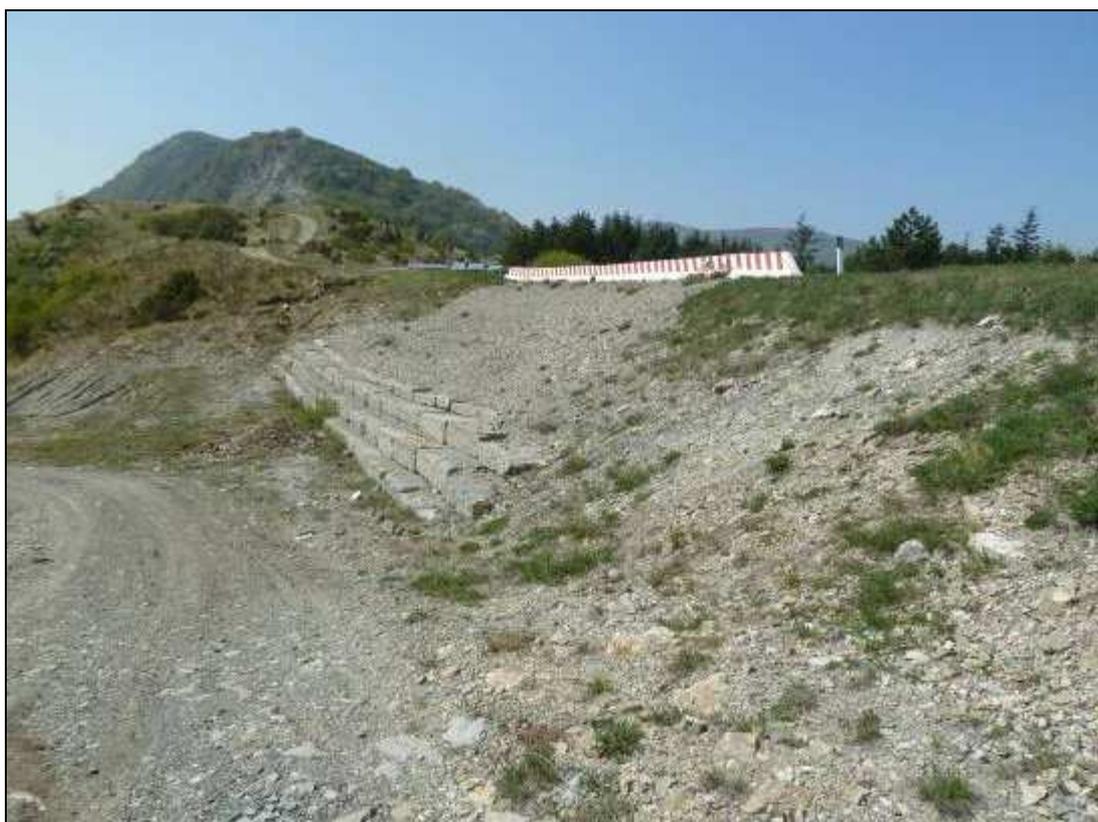
**Figura 181: la scarpata di valle della strada. Si noti la sistemazione con blocchi di pietra.**

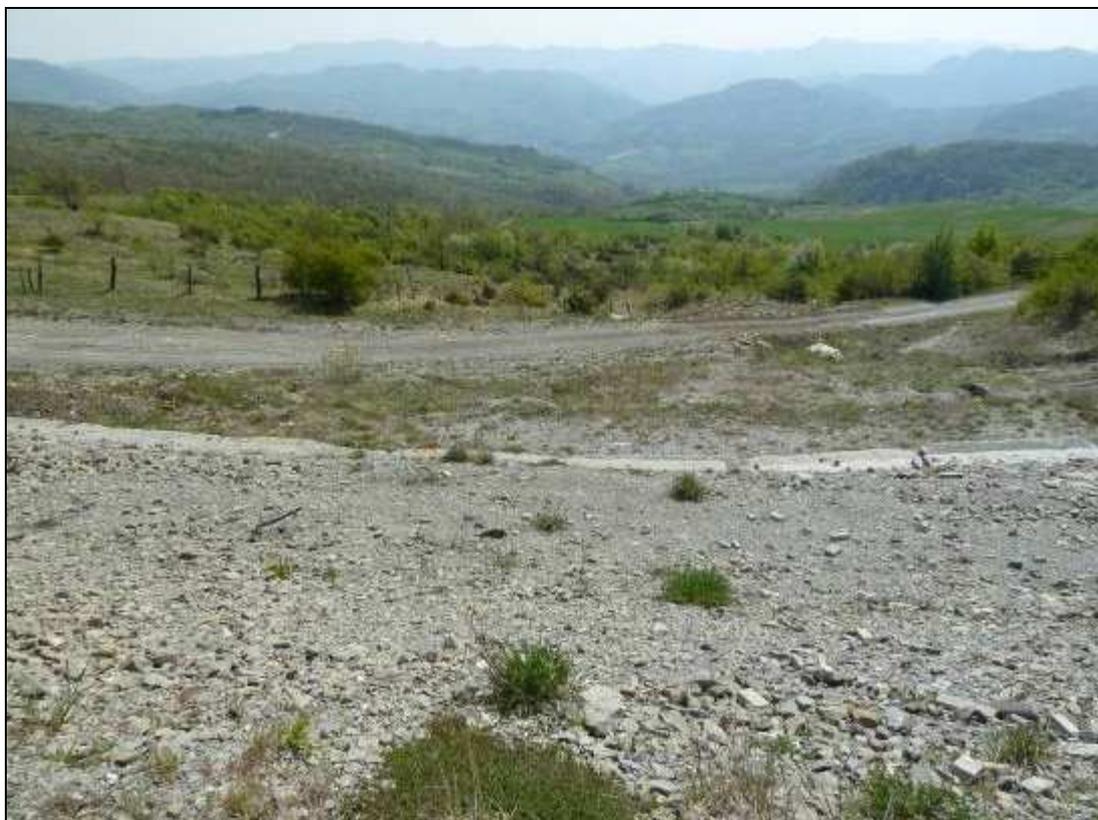
**Figura 182: la porzione di pendice a valle della strada provinciale. Sullo sfondo si notano chiare evidenze di un movimento franoso in atto (recinzione divelta).**

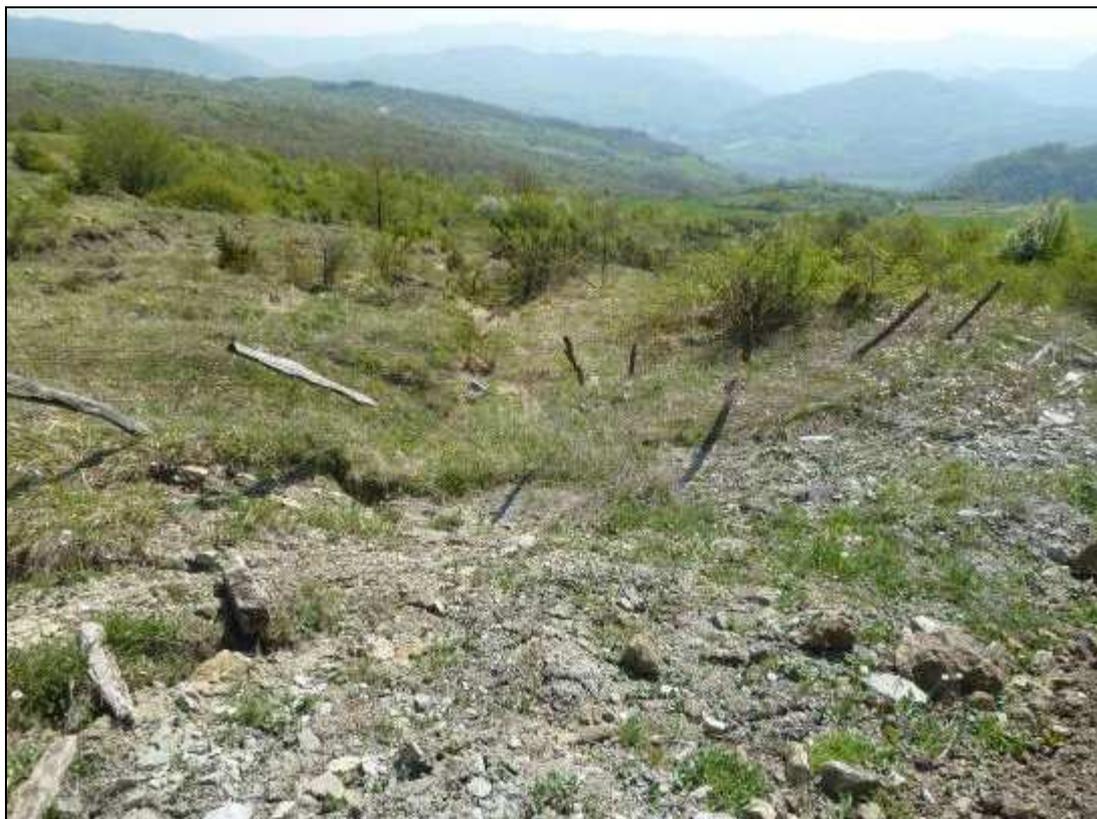
**Figura 183: Particolare della recinzione divelta in seguito al dissesto.**

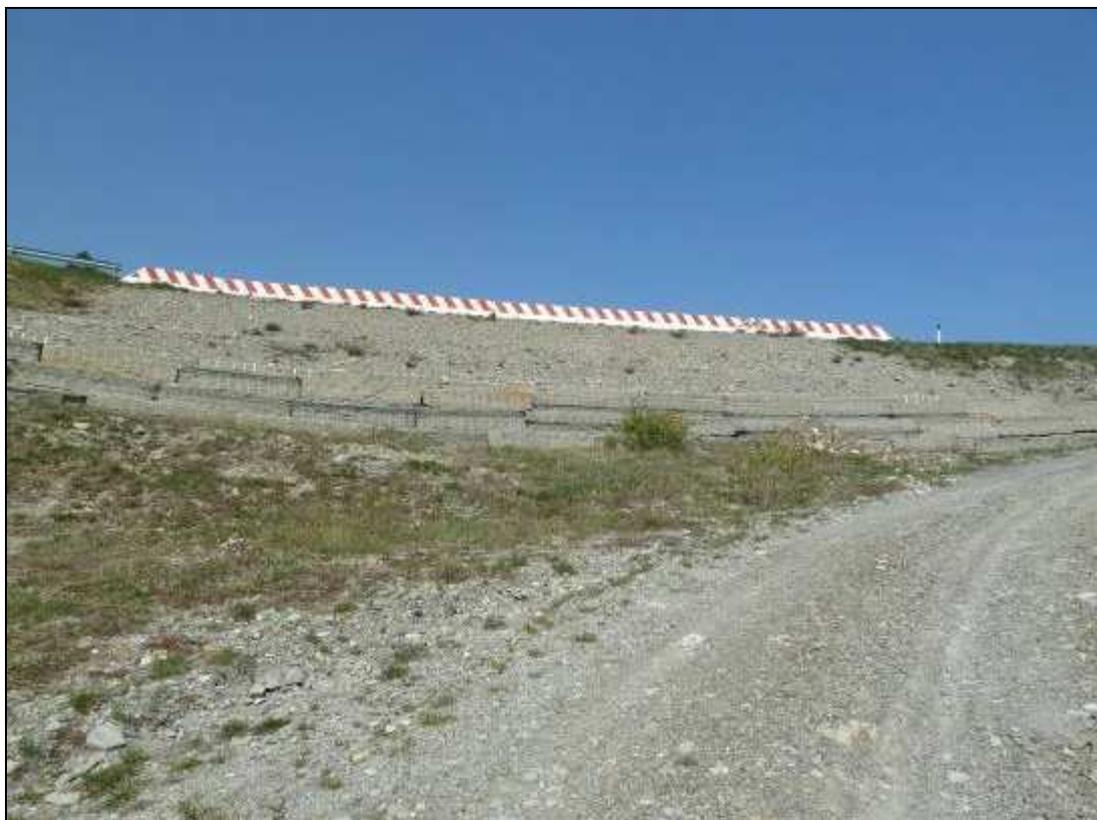
**Figura 184: il tratto di strada provinciale e della scarpata ripresa da valle.**

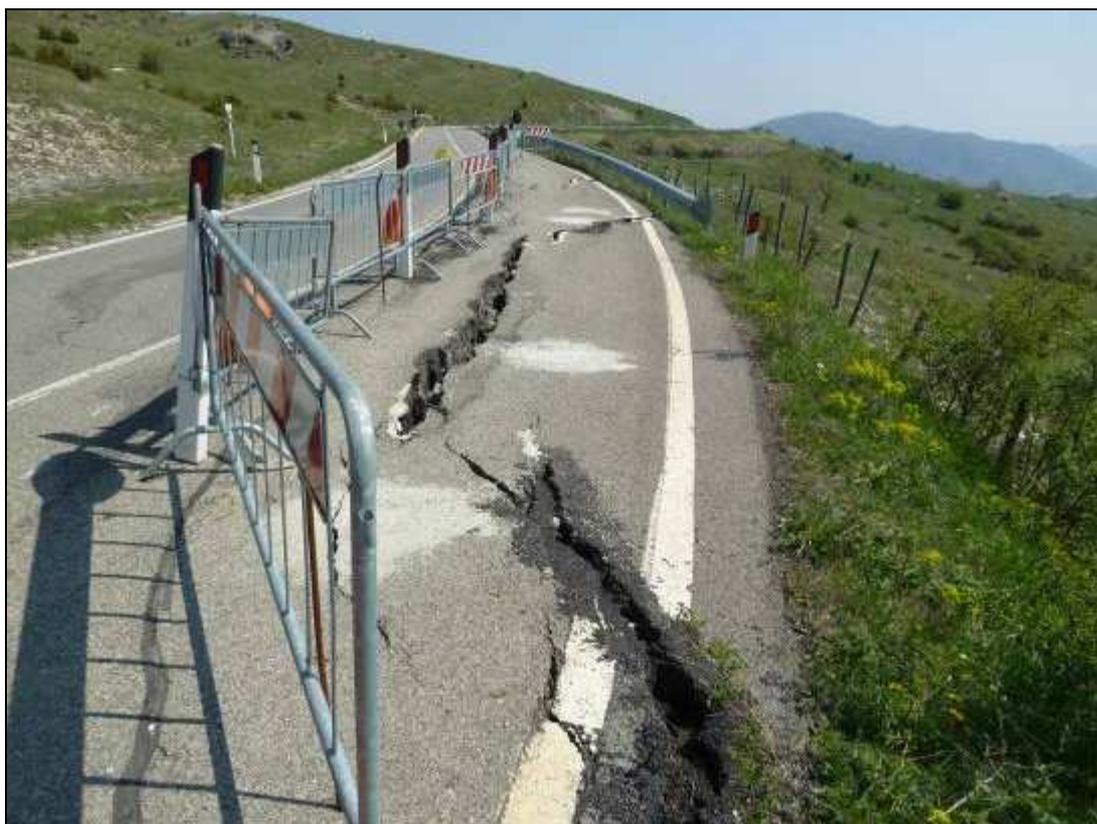
All'atto del sopralluogo, sulla carreggiata stradale risultavano evidenti le fratture del manto e l'abbassamento del piano viario in conseguenza del movimento franoso che si sviluppa a valle del tratto stradale considerato. In considerazione dell'importanza locale dell'arteria viaria esaminata, che collega il paese di Piancaldoli con il Passo della Raticosa e con il Passo della Futa, al fenomeno gravitativo viene attribuito un codice rosso.

**Figura 188: le fratture presenti sulla carreggiata della strada provinciale n. 58.**

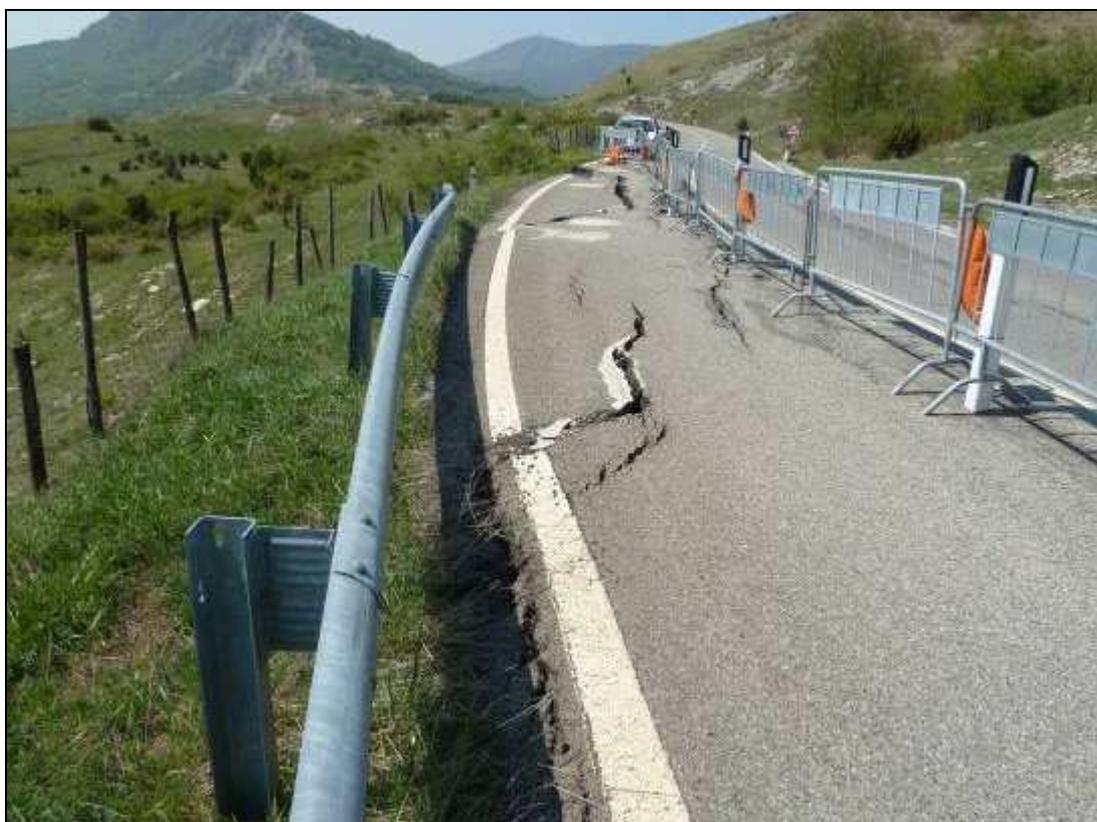
**Figura 189: il coronamento della frana sulla s.p. n. 58.**

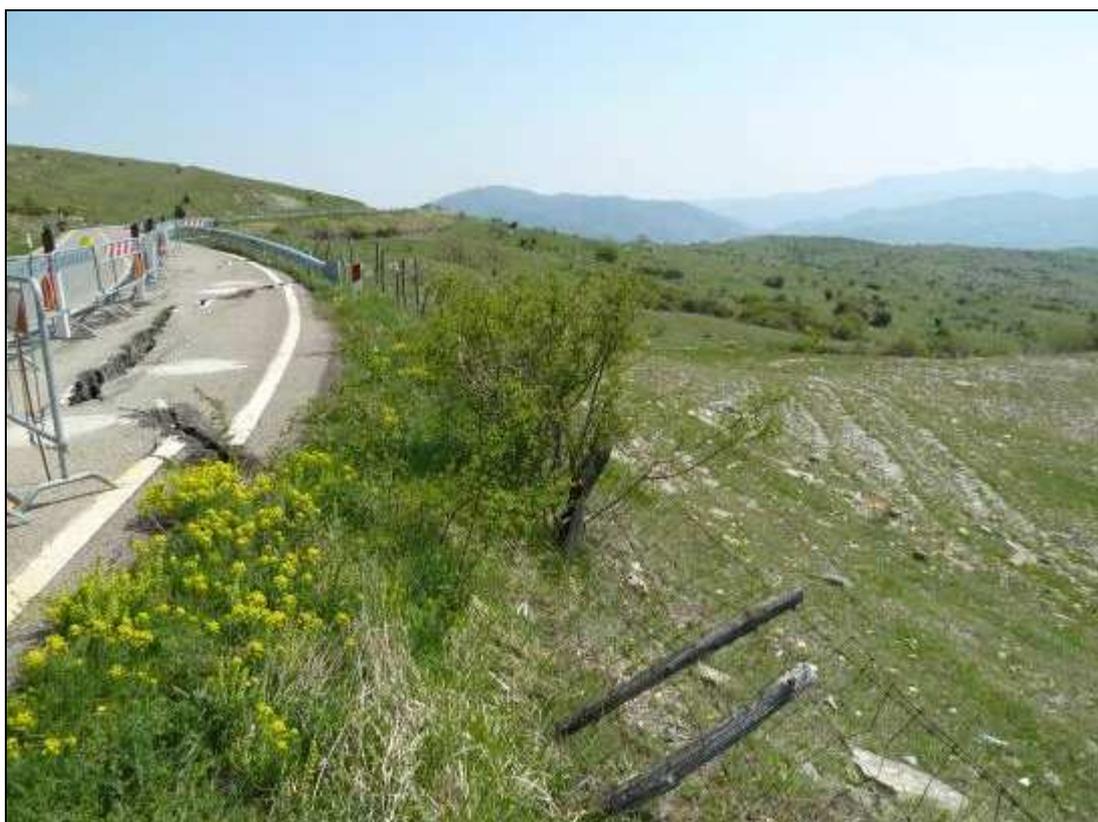
**Figura 190: la scarpata di valle nel tratto considerato.**

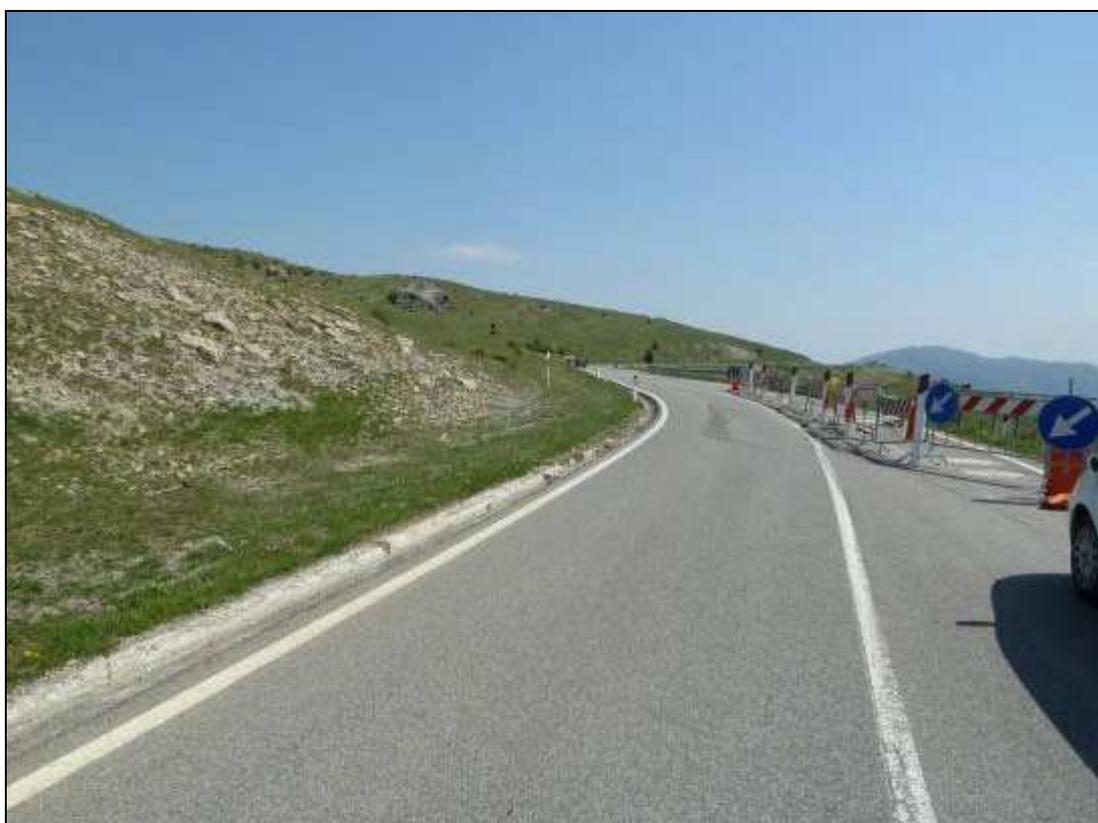
**Figura 191: la scarpata di monte e la sede stradale.**

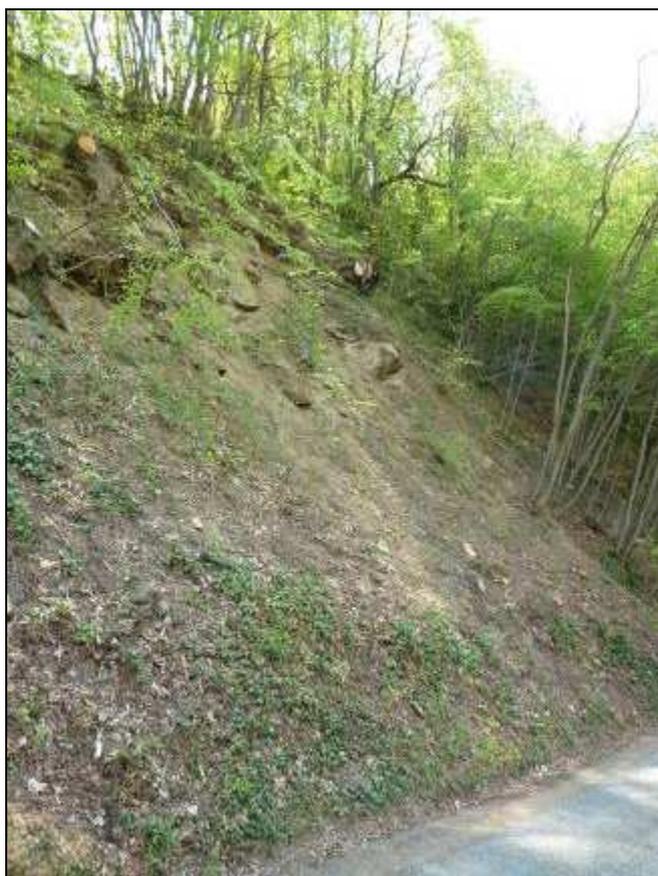
Figura 196: zona in frana all'intersezione tra la strada provinciale n. 58 e la strada vicinale Castagnara.

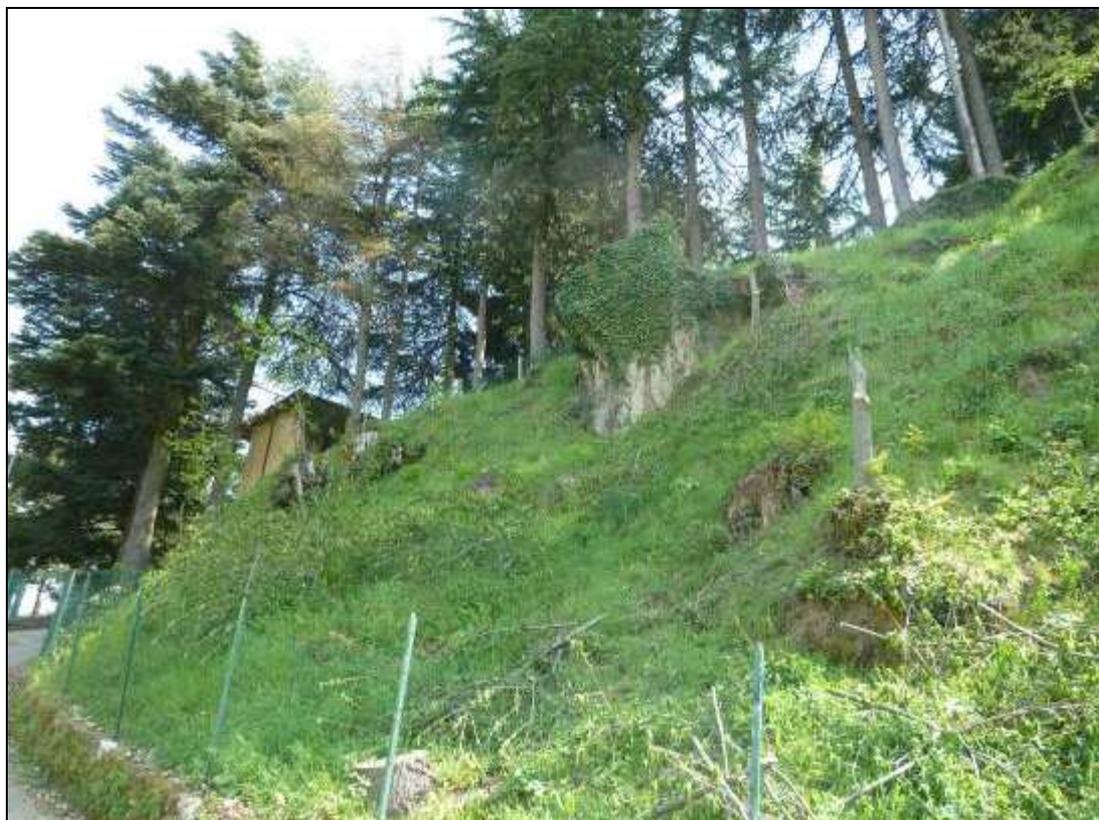
**Figura 199: particolare della scarpata in prossimità di Villa Madre Maria Zanelli.**

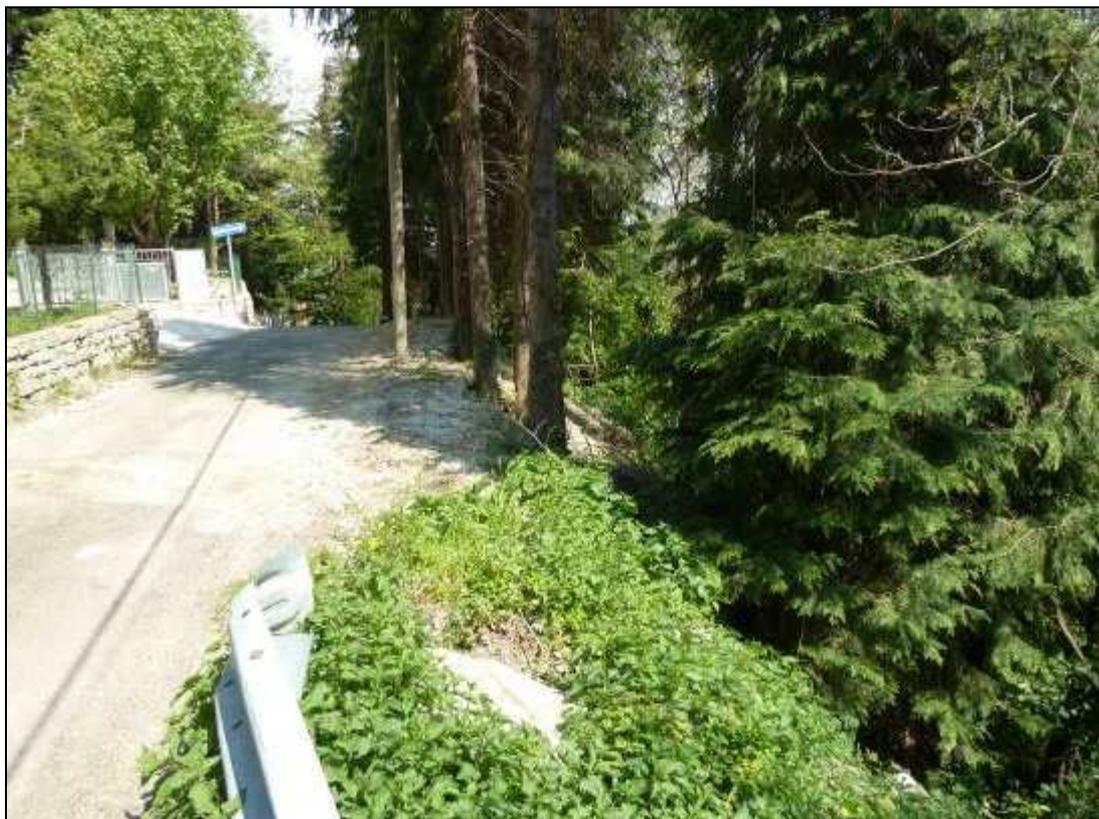
**Figura 200: area segnalata in frana tra la Rocca di Caterina Sforza e Villa Madre Zanelli.**

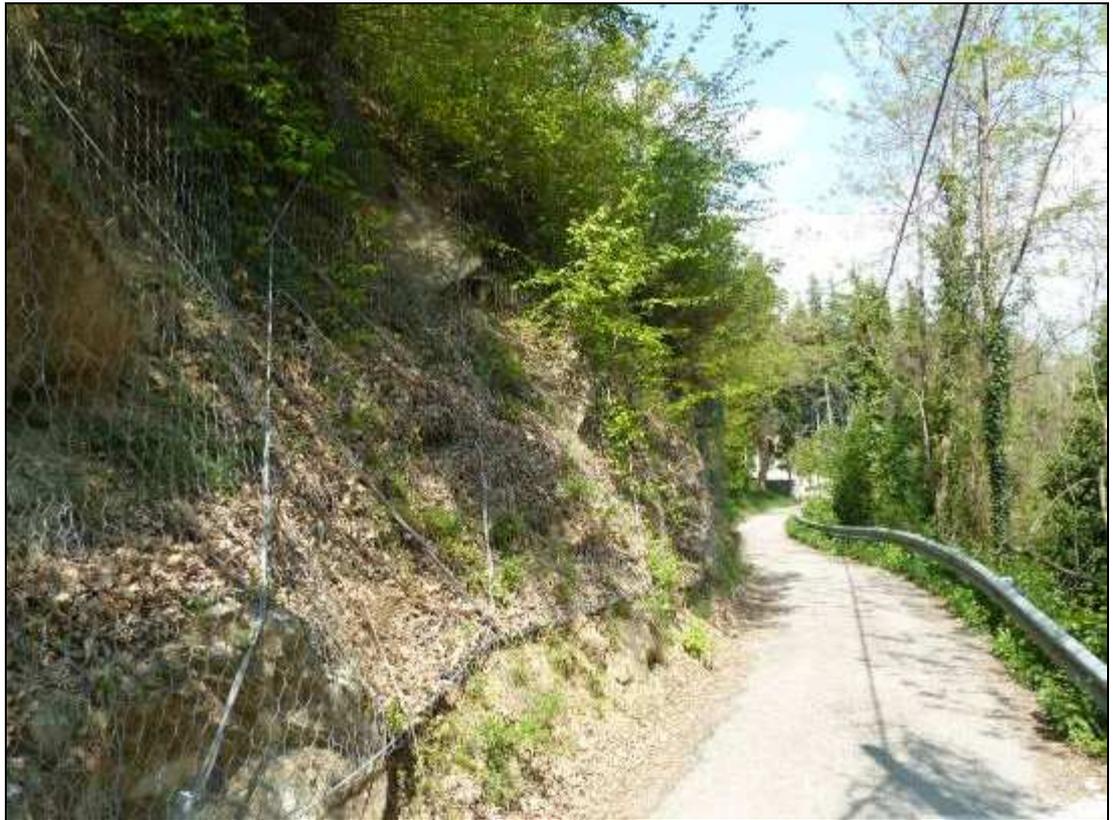
Figura 202: reti paramassi poste a protezione della strada comunale tra Il Poggio e la Rocca di Caterina Sforza.

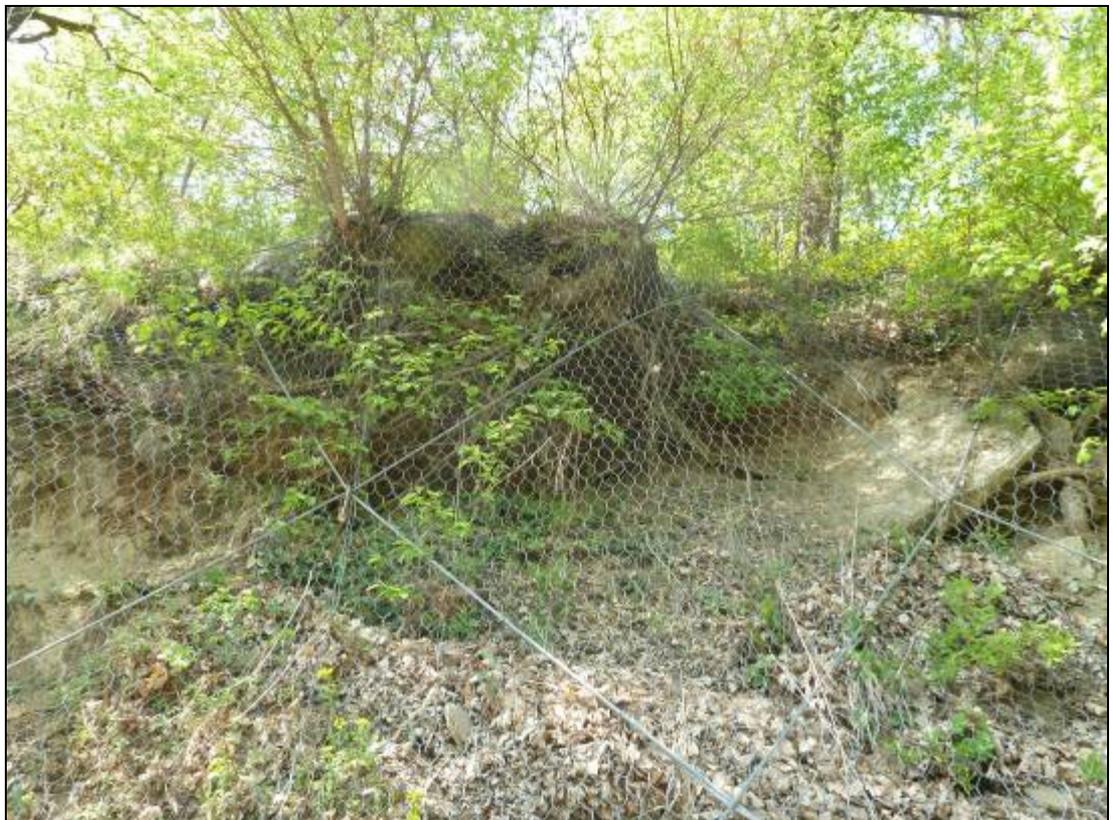
Figura 203: la pendice della Rocca di Caterina Sforza sistemata con reti paramassi.
