Atlante delle frane con elevato rischio in provincia di  
Firenze e prime valutazioni in materia di mitigazione

*A cura di:*  
Dipartimento II Lavori Pubblici  
Direzione Difesa del Suolo e Protezione Civile  
P.O. Servizio Geologico e Progetti di Difesa Idrogeologica  
*Febbraio 2011*

**Atlante delle FRAnE con elevato RISchio (A.FRA.RIS) in Provincia di Firenze e prime  
valutazioni in materia di mitigazione**

**Dipartimento II Lavori Pubblici  
Direzione Difesa del Suolo e Protezione Civile  
P.O. Servizio Geologico e Progetti di Difesa Idrogeologica**

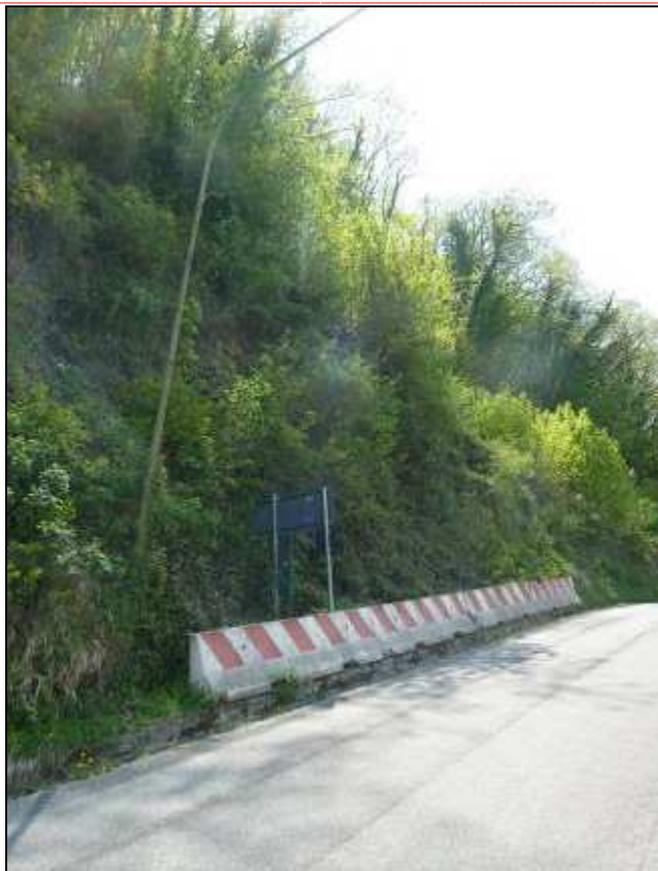
Figura 204: pendio sistemato con reti paramassi in uscita da Piancaldoli, sulla s.p. n. 58, in direzione Firenzuola.

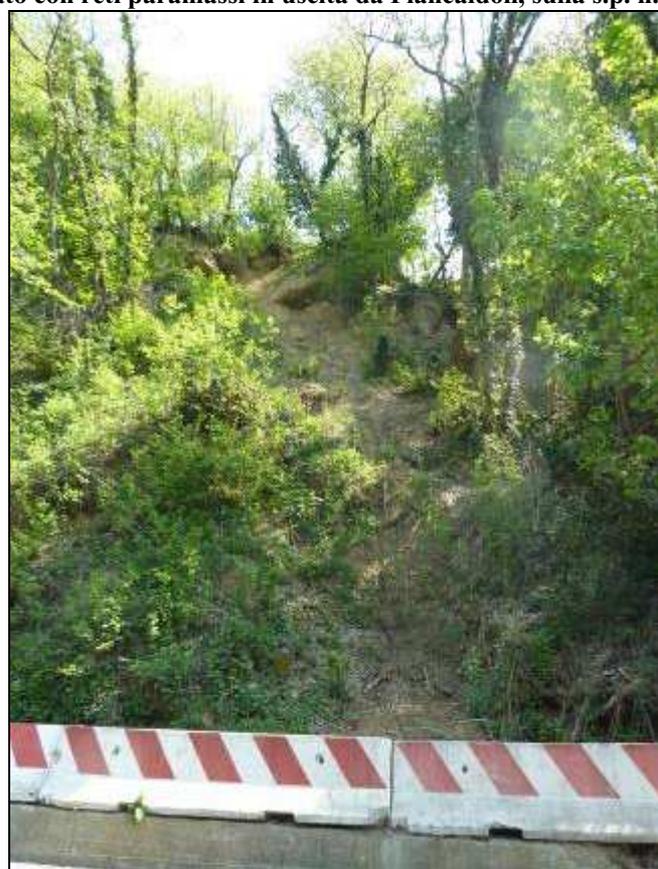
Figura 205: frana sulla scarpata di monte della s.p. n. 58 tra Piancaldoli e la località Il Poggio.

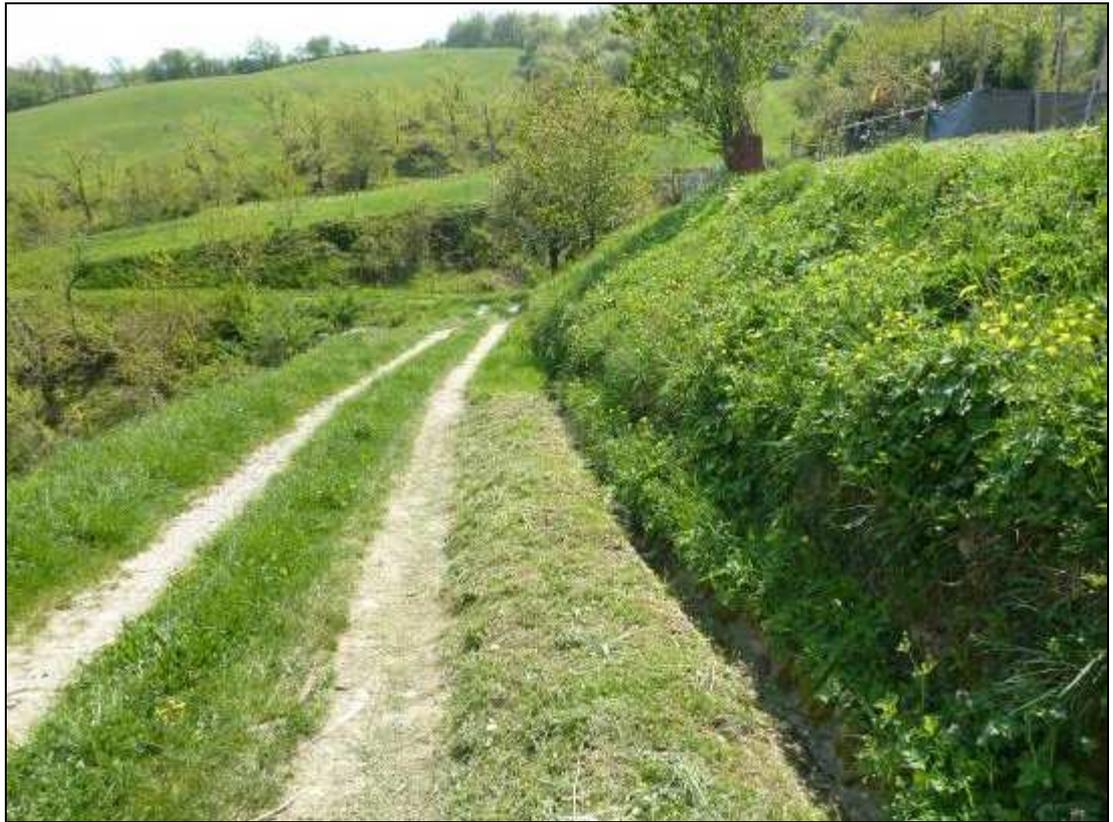
All'atto del sopralluogo si è potuto constatare come la vicinale in questione, nel tratto segnalato, sia agilmente transitabile ed in buono stato. Sono presenti chiaramente i segni di un intervento di ricarica del fondo stradale e la realizzazione di un sistema di regimazione delle acque meteoriche mediante una zanella sul lato monte della carreggiata per l'intercettazione delle acque provenienti dalle superfici agricole poste superiormente al tratto viario considerato.

Considerando quanto potuto visionare in sede di sopralluogo, valutate le potenzialità evolutive del dissesto e gli elementi posti a rischio, al fenomeno gravitativo in esame viene attribuito un codice verde.

**Figura 209: il tratto di vicinale segnalato.**

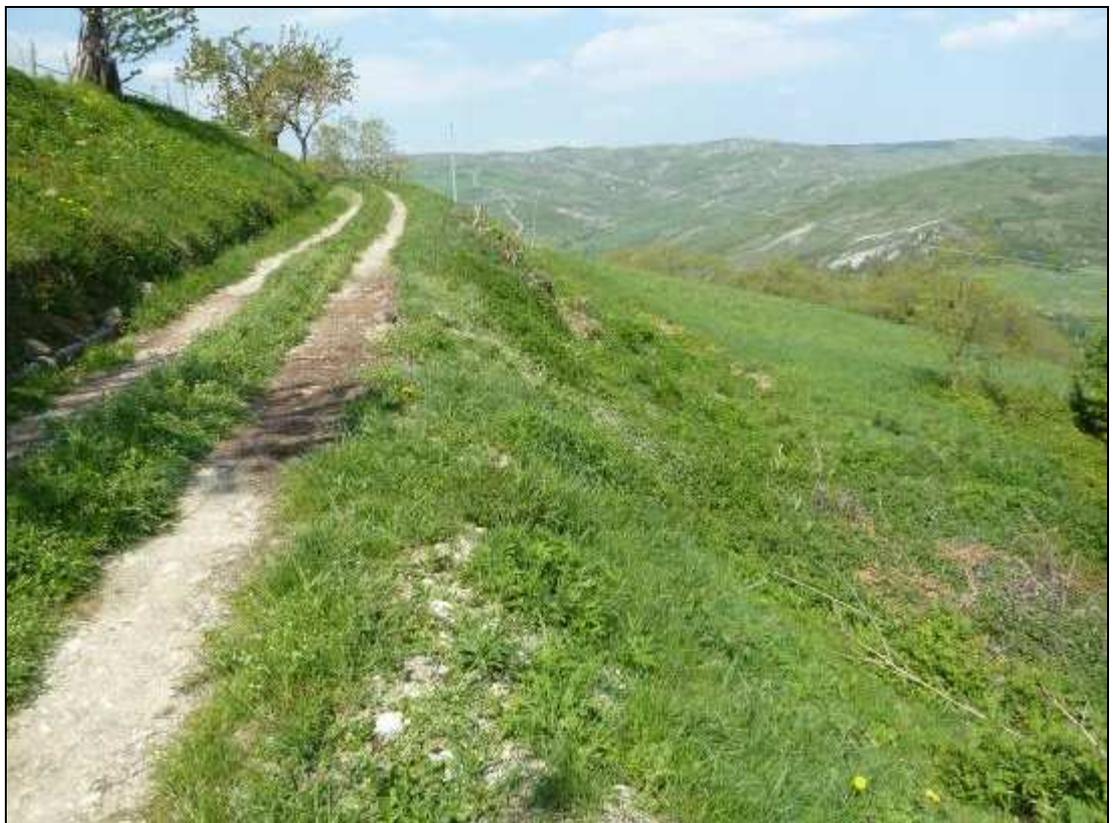
**Figura 210: la scarpata di valle della vicinale.**

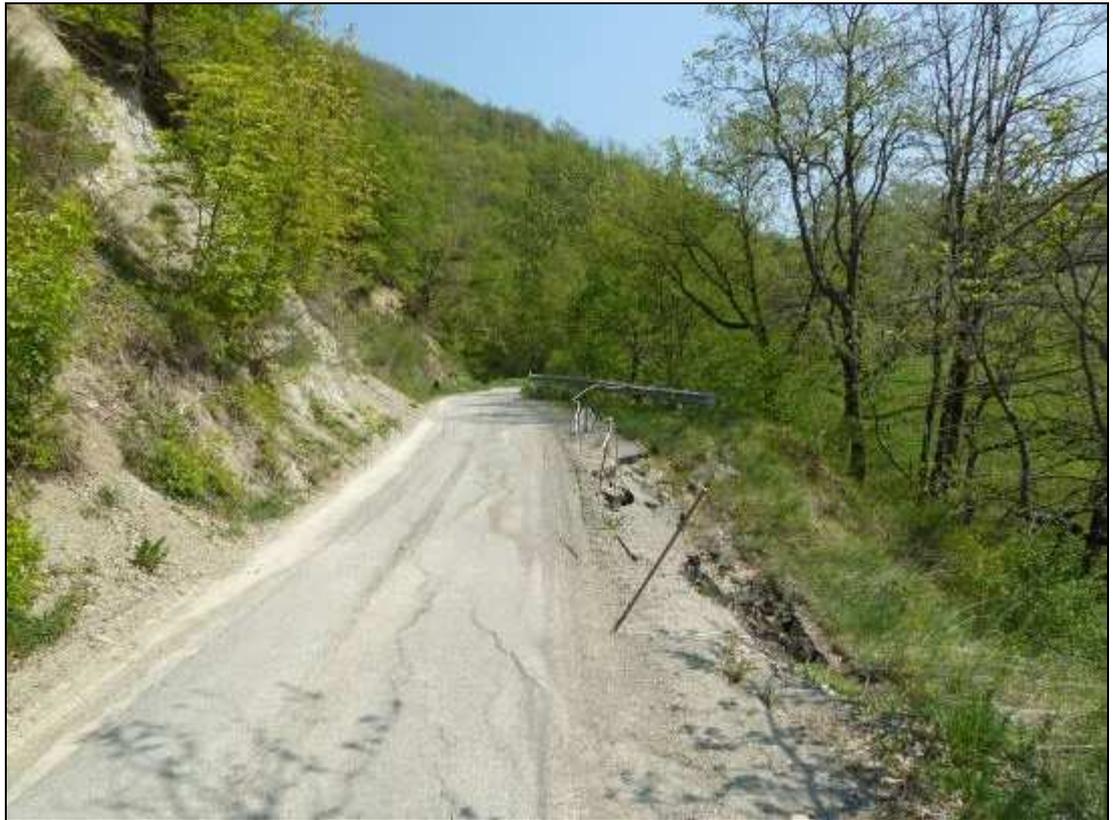
Le cause che hanno portato al manifestarsi della frana sono da ricercare nella combinazione di alcuni fattori tra cui: litologia, giacitura, acclività della scarpata, e cattiva regimazione delle acque superficiali (la strada è priva di zanelle/cunette laterali).

All'evento in questione, vista la sua tendenza ad allargarsi e ad arretrare, si attribuisce un codice rosso.

**Figura 214: il tratto di strada coinvolto dal movimento franoso.**

Per sistemare la viabilità esaminata e stabilizzare il fenomeno franoso sembra necessario un intervento che preveda accanto alla riprofilatura e rimodellamento morfologico della scarpata (comprendendo in questa parte anche il taglio della vegetazione arborea), la realizzazione di un'opera di sostegno (subito a valle della strada attraverso l'utilizzo di una gabbionata o di una palificata doppia in legname).

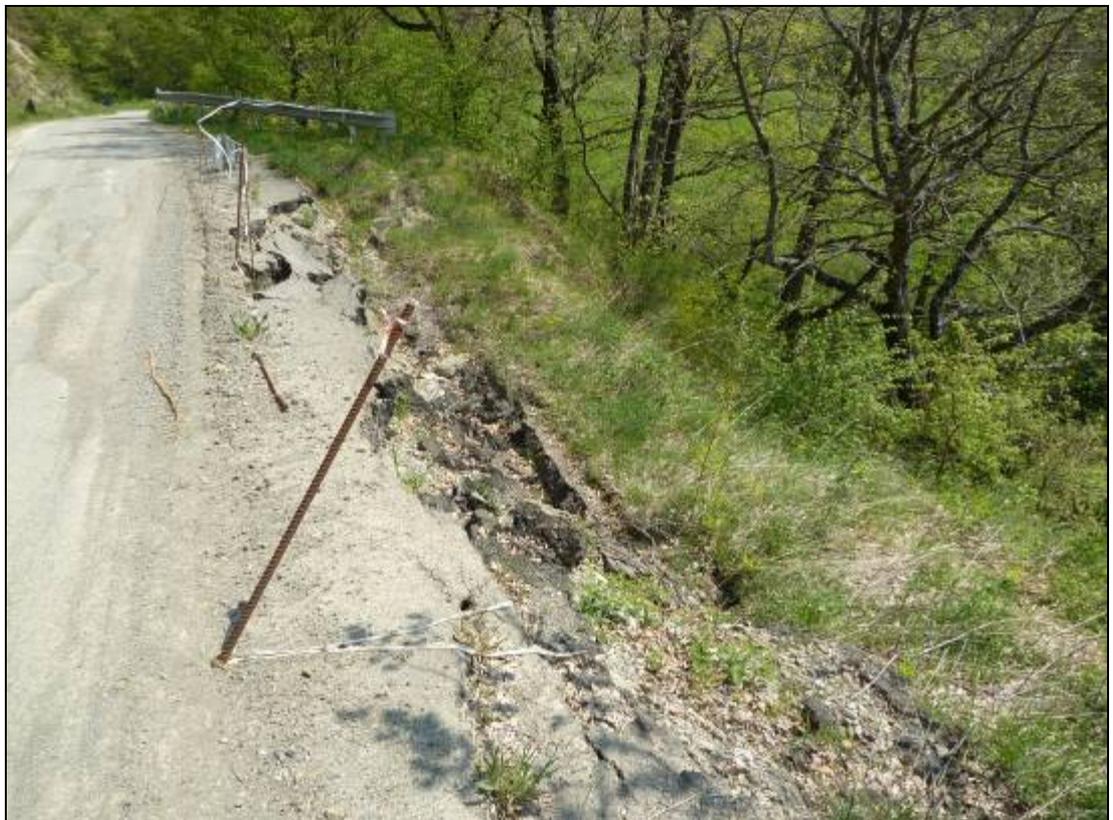
**Figura 215: i danni alla carreggiata e alla banchina stradale.**

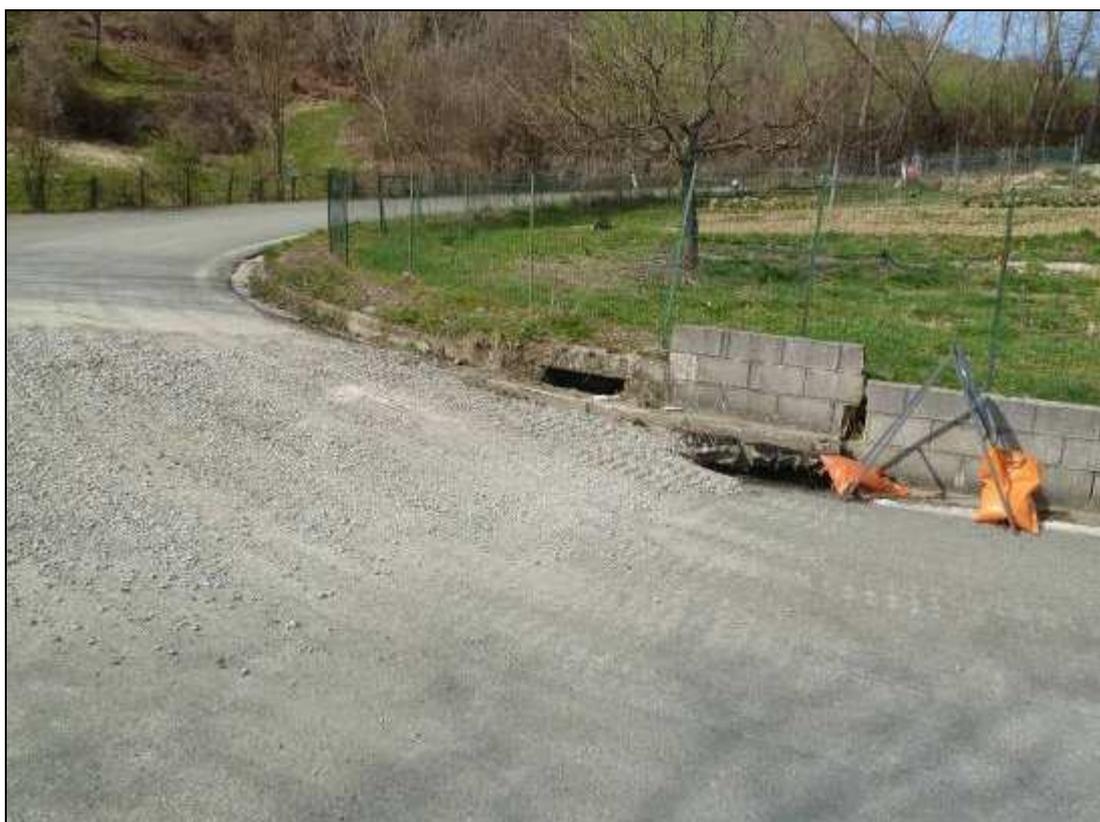
Le cause del dissesto devono essere ricercate nella natura litologica dei terreni e nell'elevato contenuto d'acqua. L'area da questo punto di vista è stata monitorata attraverso letture con freatimetro utilizzando i fori realizzati in seguito all'esecuzione dei sondaggi per determinare la stratigrafia dei terreni presenti (in vari punti dell'area l'acqua era già presente ad un livello di soli -3 metri). L'instabilità dell'area è inoltre sicuramente aggravata dalla non corretta regimazione delle acque di corrivazione.

All'atto del sopralluogo, in conseguenza del movimento franoso, sulla carreggiata stradale risultavano evidenti le fratture del manto e l'abbassamento del piano viario. In considerazione dell'importanza locale dell'arteria viaria esaminata, che collega direttamente Firenzuola con Piancaldoli e con il Passo della Raticosa, al fenomeno gravitativo viene attribuito un codice rosso. La Direzione Viabilità della Provincia di Firenze, sulla frana, sta intervenendo in somma urgenza realizzando una paratia di pali tirantata e delle opere di drenaggio. Le immagini seguenti mostrano tra l'altro le fasi iniziali dell'intervento suddetto.

Figura 219: l'evidente abbassamento del piano stradale evidenziato anche dalla rottura del muretto stradale.

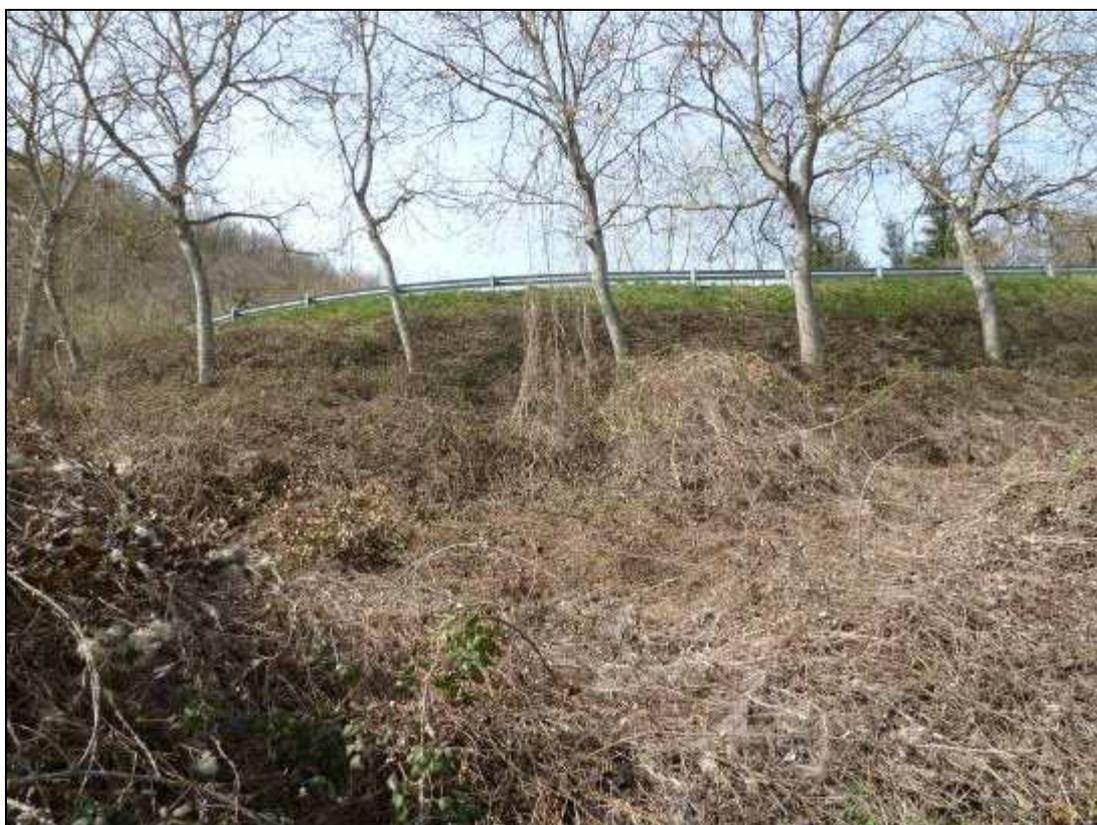
**Figura 222: ripresa da valle verso monte del tratto stradale dissestato.**

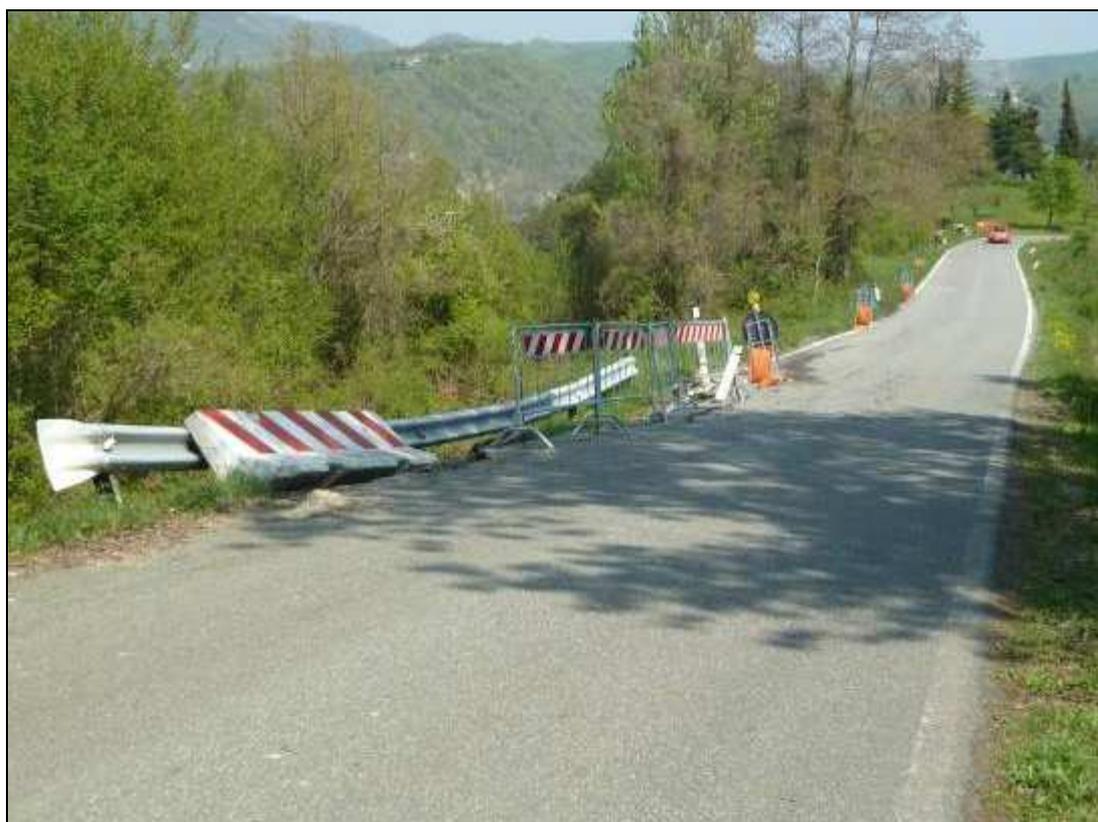
Le cause del dissesto devono essere ricercate nella natura litologica dei terreni e nell'elevato contenuto d'acqua. L'instabilità dell'area è inoltre sicuramente aggravata dalla non corretta regimazione delle acque di

All'atto del sopralluogo, in conseguenza del movimento franoso, sulla carreggiata stradale risultavano evidenti le fratture del manto e l'abbassamento del piano viario. In considerazione dell'importanza locale dell'arteria viaria esaminata, che collega dirattamente Firenzuola con Piancaldoli e con il Passo della Raticosa, al fenomeno gravitativo viene attribuito un codice rosso.

Figura 230: il dissesto che coinvolge la strada provinciale n. 117 al km 10+400.

corrivazione e di quelle provenienti dalle zone agricole presenti a monte. La Provincia di Firenze – Direzione Viabilità, per la sistemazione del movimento gravitativo, ha già approntato un progetto di ripristino che prevede la realizzazione di un sostegno in terra armata.

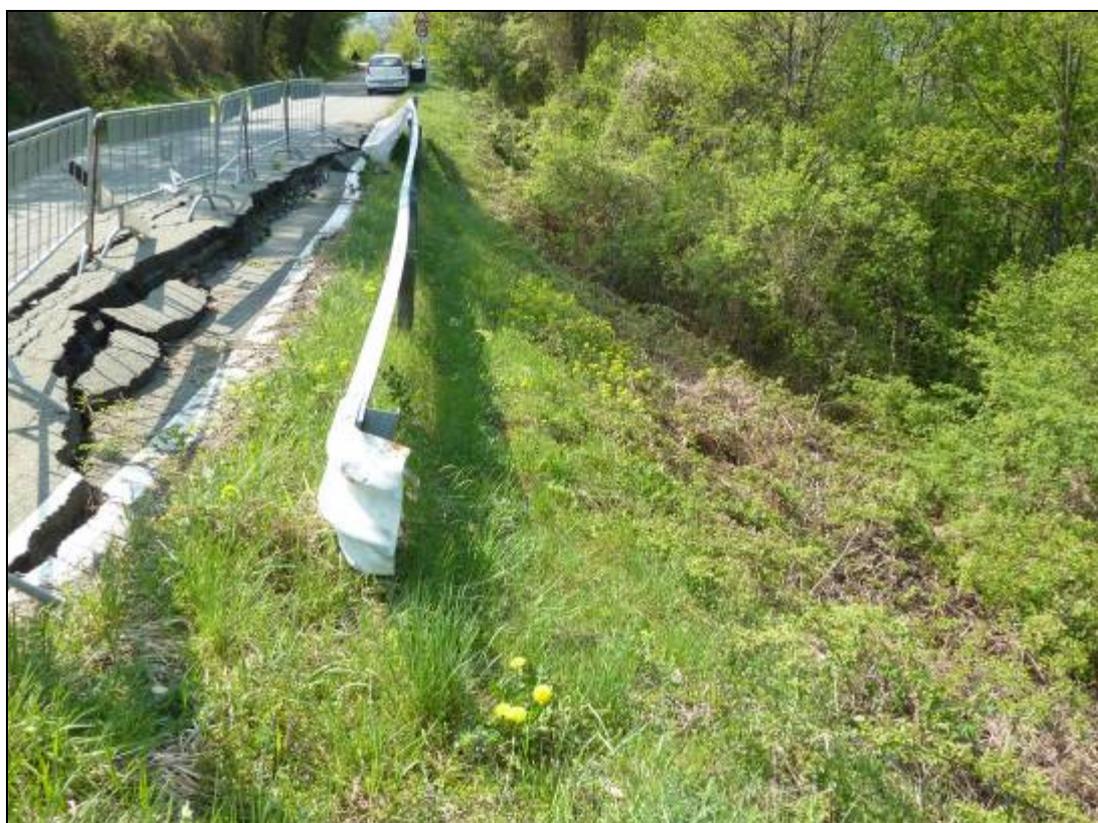
Figura 231: particolare del coronamento della frana con il notevole abbassamento del paiano viario.

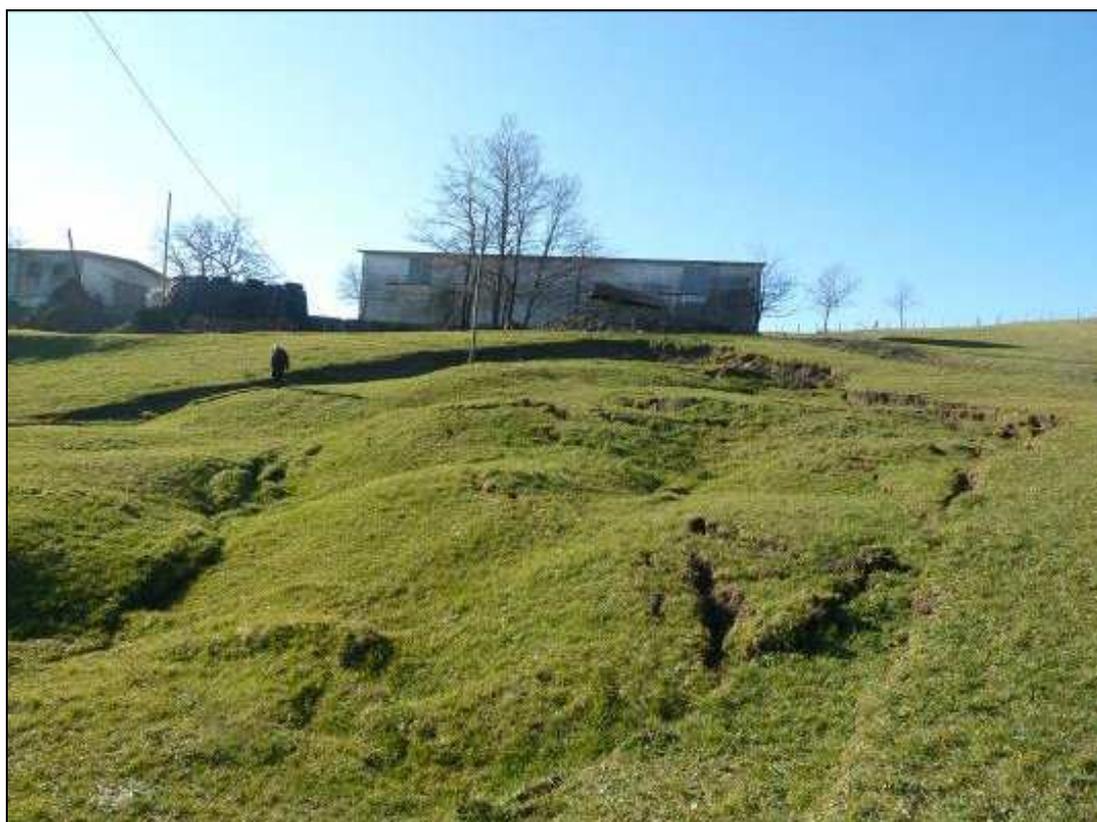
**Figura 237: vista della zona del coronamento e della nicchia di distacco.**

Ai fini di una stabilizzazione del fenomeno deve essere effettuata una migliore organizzazione del deflusso superficiale (interventi di regimazione delle acque superficiali) mediante la realizzazione di un canale di gronda a monte del coronamento (in parte già attuato), da estendersi in particolare anche in direzione est, lateralmente alla zona attualmente interessata dalla frana, ossia in quella parte di pendice che potrebbe essere soggetta ad allargamento e diffusione dell'instabilità. In questo modo le acque provenienti dal versante sarebbero intercettate ed allontanate dall'area instabile, evitando sia gli effetti erosivi associati al ruscellamento superficiale che la potenziale infiltrazione. Analogo discorso deve valere per le acque provenienti dalle superfici "urbanizzate" (tetti, piazzali, edifici, ecc.) che devono essere convogliate correttamente in un sistema di deflusso organizzato, in maniera tale da non andare ad interagire con la porzione di pendio instabile. Si ricorda infatti che la tipologia di terreni in oggetto richiede queste precauzioni, visto che l'infiltrazione di acqua e un suo elevato contenuto provocano il decadimento delle caratteristiche meccaniche e di resistenza. La sistemazione finale del versante dovrà senz'altro prevedere una sua riprofilatura associata all'utilizzo di tecniche di drenaggio sub superficiale quali possono essere la realizzazione di trincee drenanti, che, visto il contesto, oltre a garantire l'efficacia tecnico-funzionale dell'intervento riescono ad assicurare un basso impatto ed una buona integrazione con l'ambiente naturale.

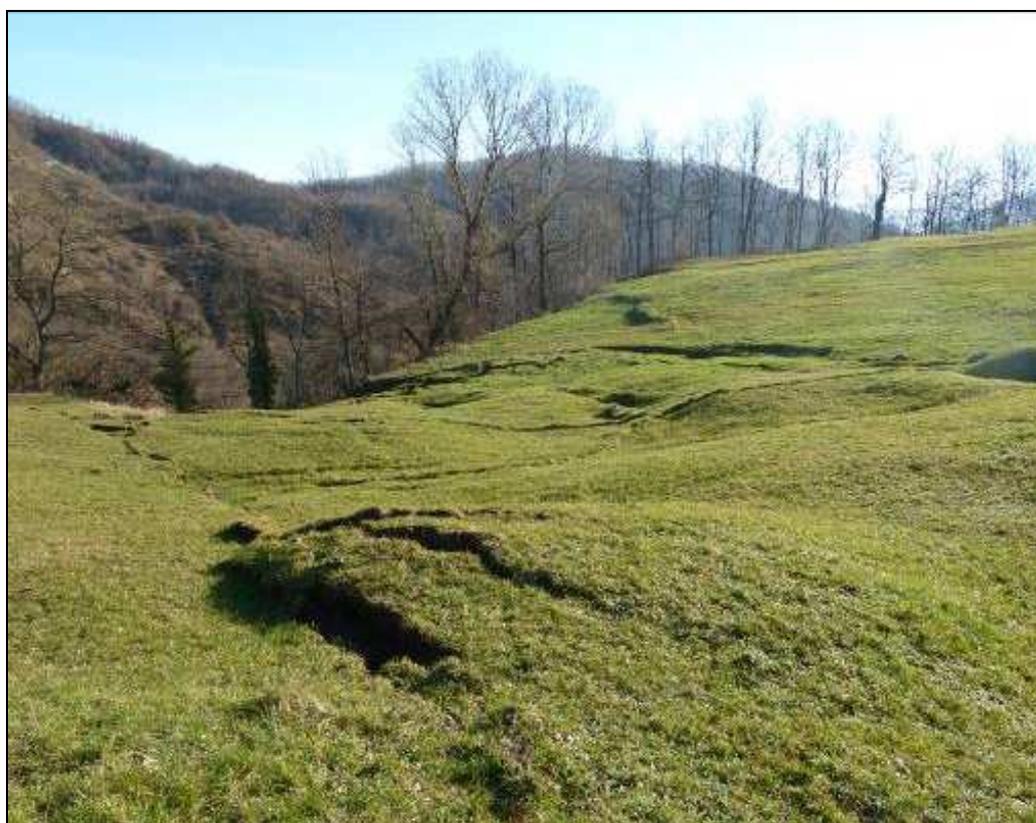
**Figura 238: vista della zona inferiore del movimento gravitativo. In primo piano si notano i rigonfiamenti del terreno.**

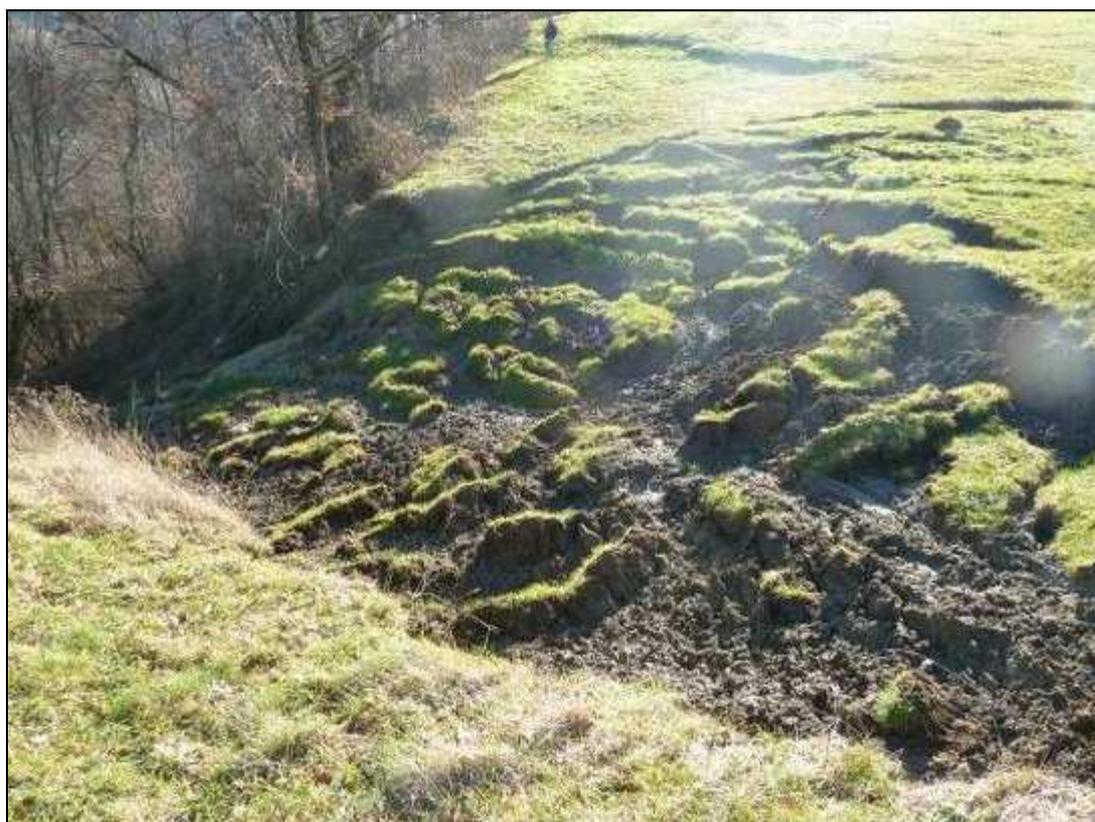
Figura 239: vista del piede della frana. Si noti l'elevata presenza di acqua.

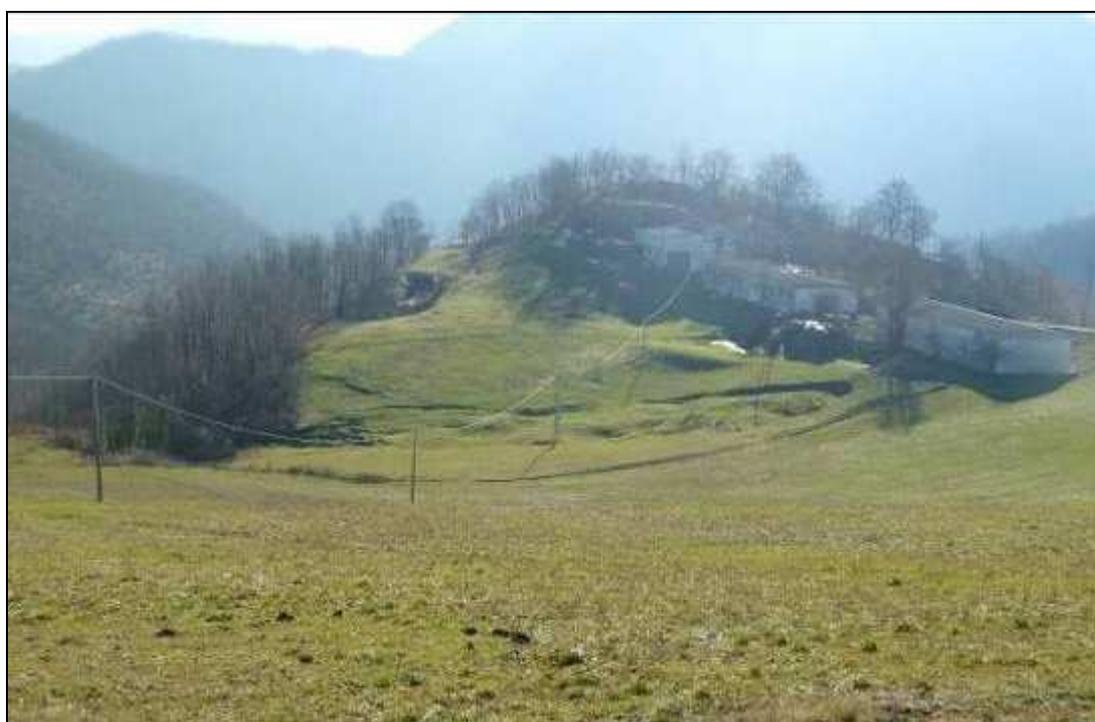
Figura 240: il movimento gravitativo ripreso, lateralmente, dalla strada provinciale di San Zanobi.

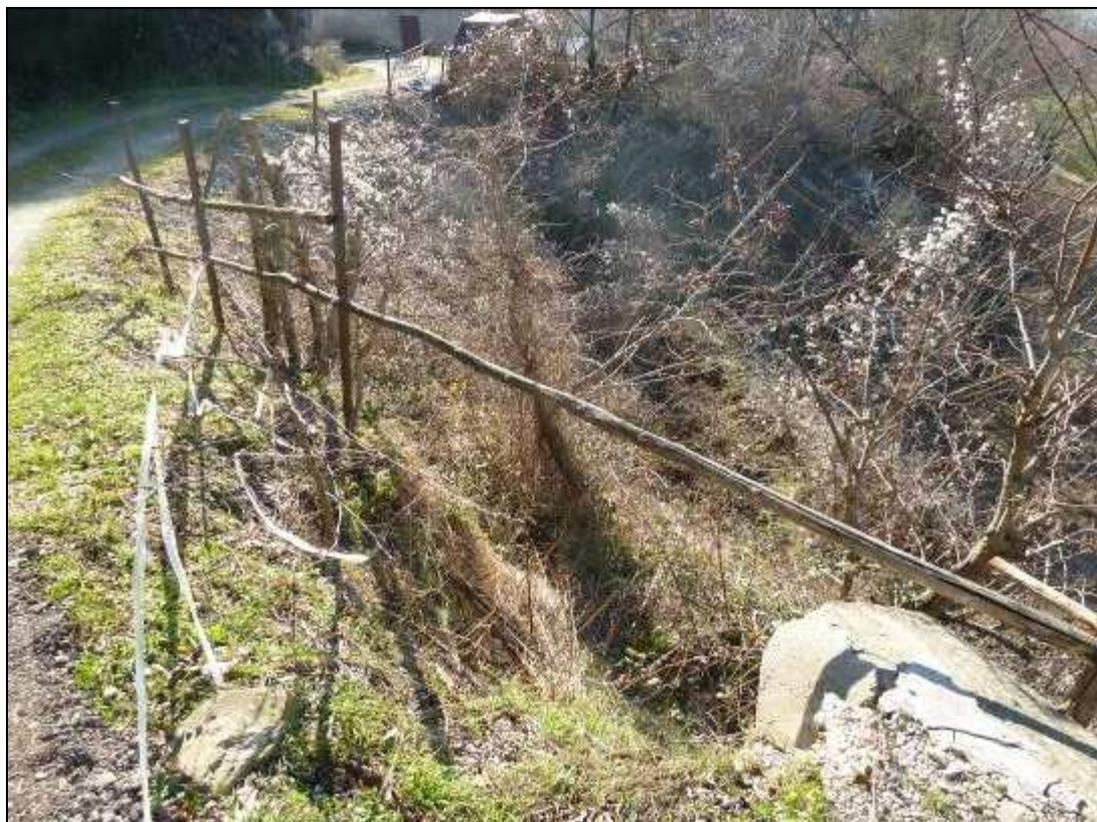
**Figura 245: la scarpata a valle della strada.**

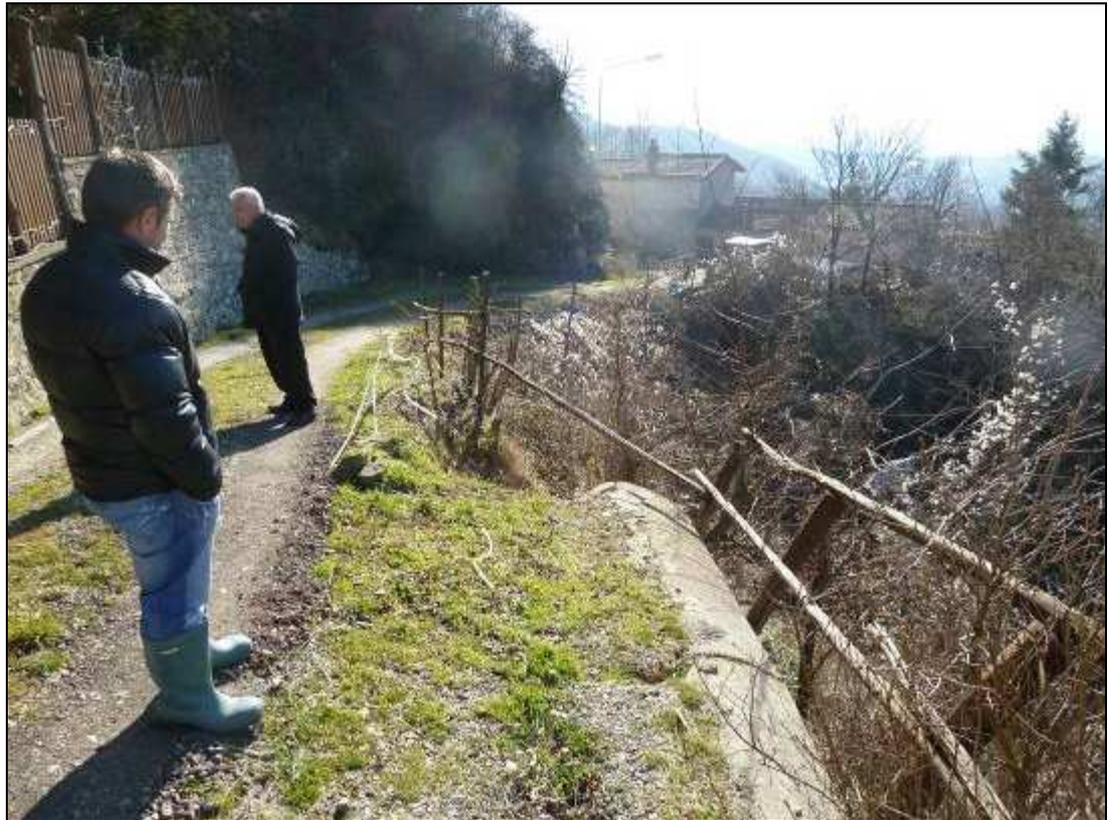
All'atto del sopralluogo la situazione della pendice appare ancora instabile. In particolare il muro di sostegno a valle della strada pubblica (vedi immagini seguenti) appare in progressiva deformazione con una chiara inclinazione verso valle.

**Figura 246: il muro di sostegno, a valle della strada. Si noti l'inclinazione.**

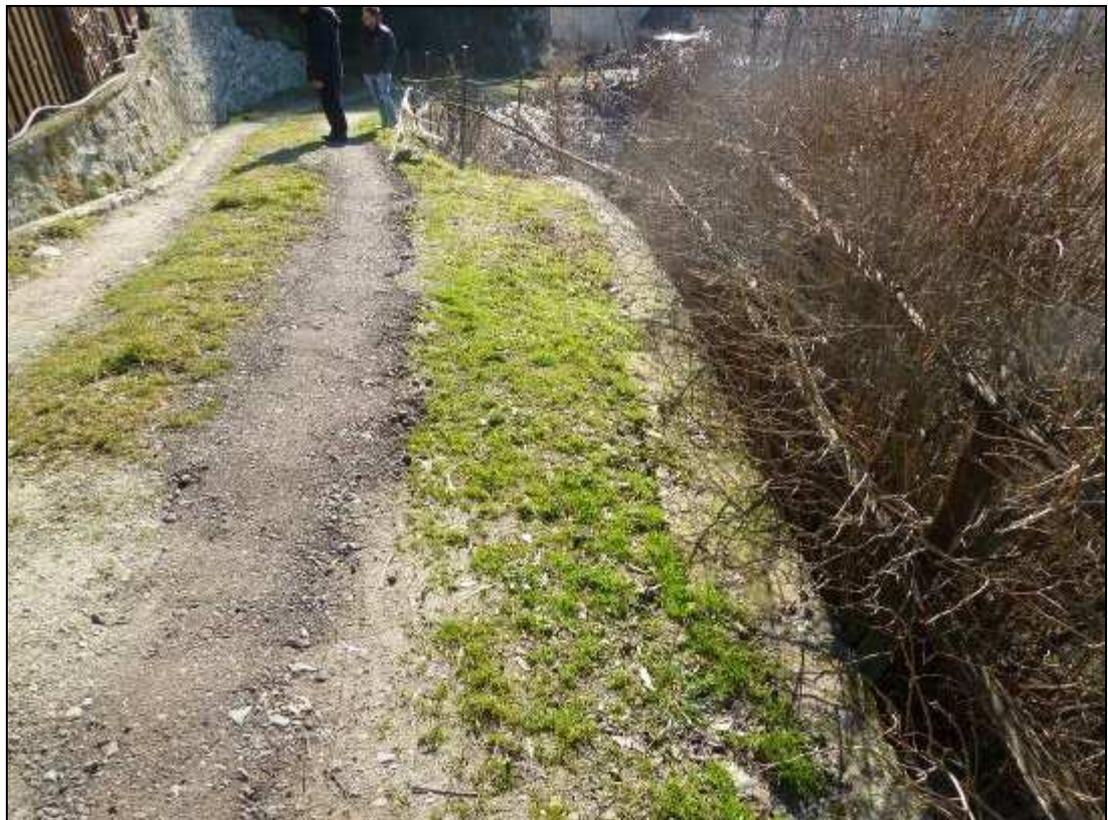
**Figura 247: una visione da monte verso valle della strada pubblica.**

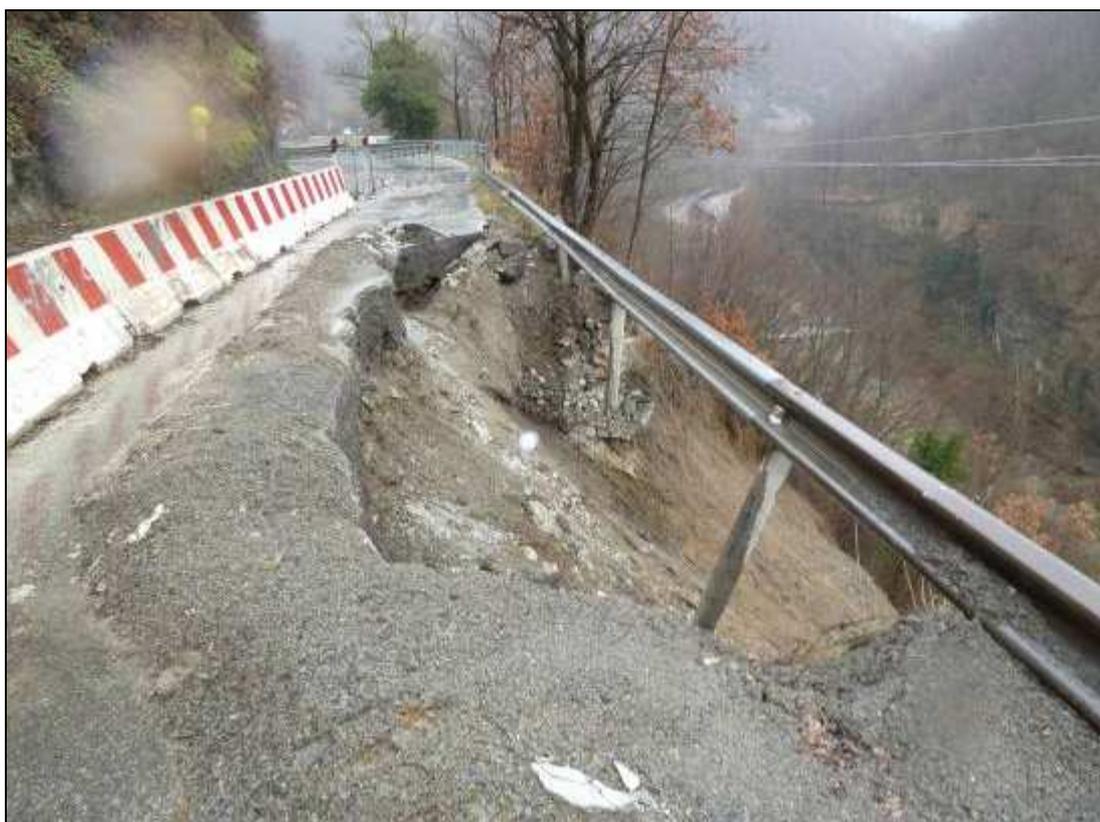
Figura 251: il tratto della strada provinciale n. 601 coinvolta nel dissesto (febbraio 2011).

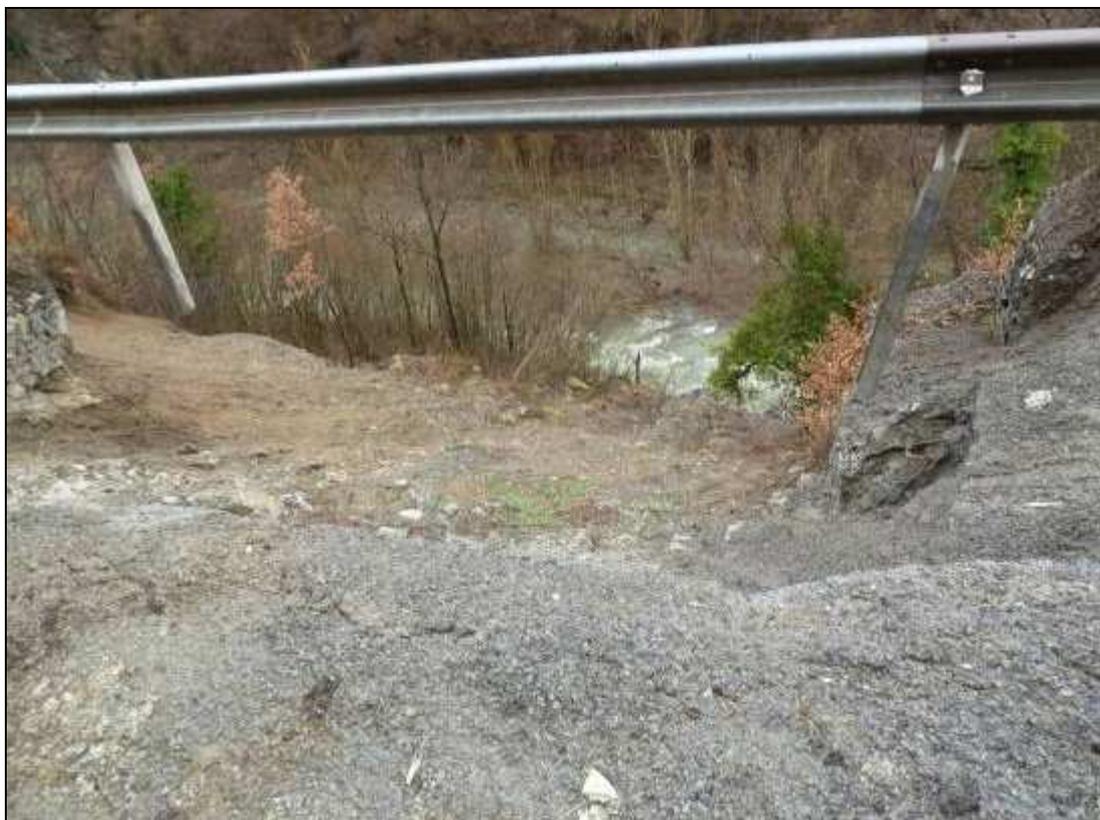
Figura 252: la frana (febbraio 2011) con la parte più avanzata ha raggiunto il fiume Santerno (in secondo piano nella foto).

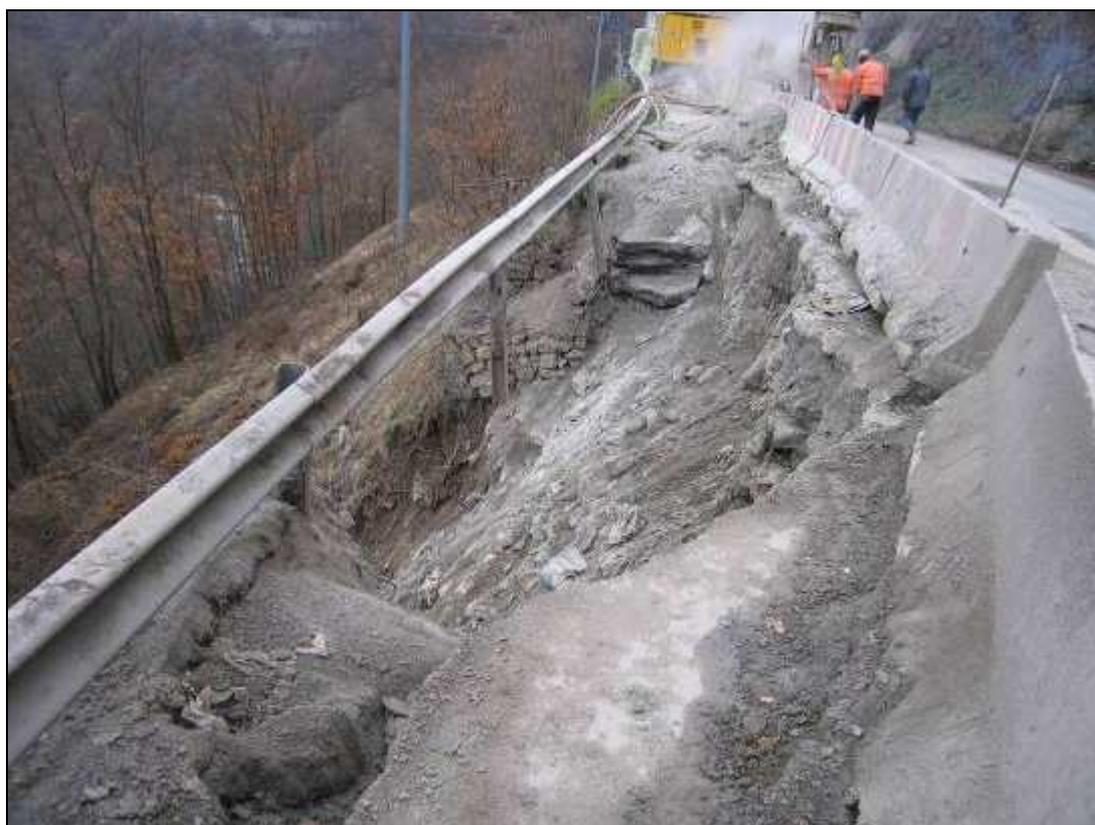
Figura 253: la realizzazione della paratia di micropali per consentire la riapertura, ad una carreggiata, della viabilità (febbraio-marzo 2010).

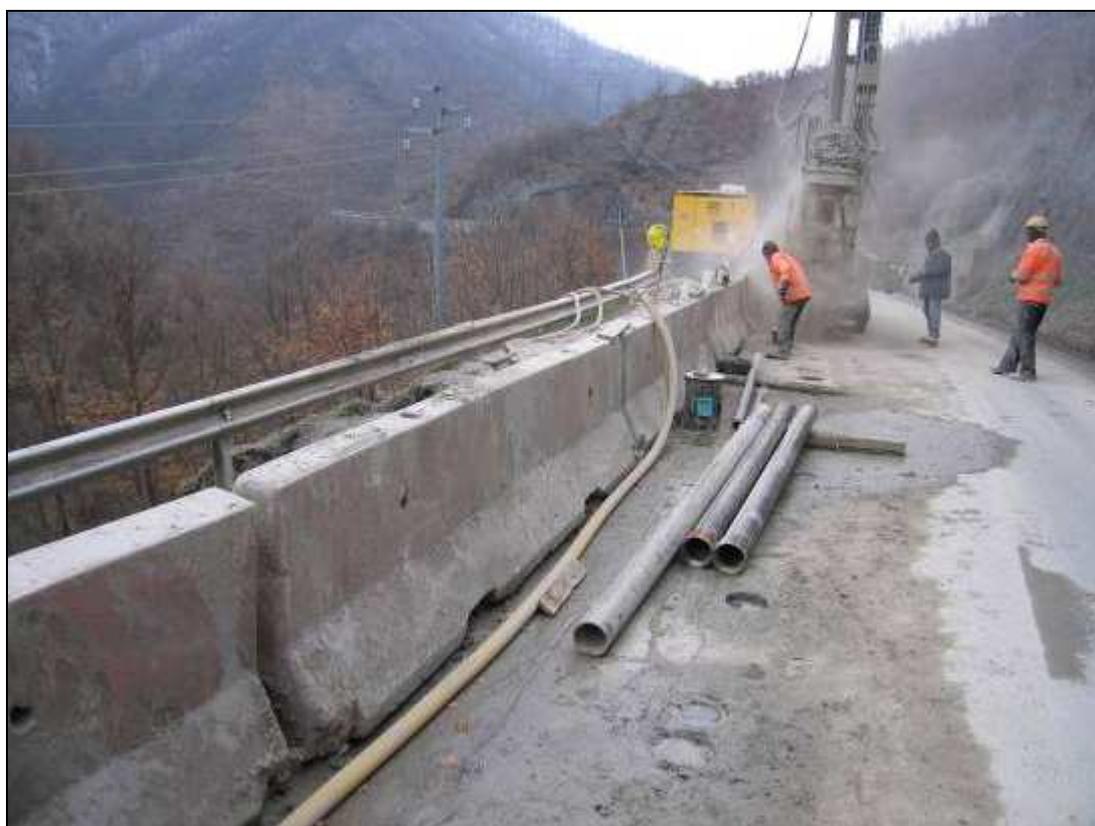
Figura 254: ancora una fase dei lavori di realizzazione della paratia di micropali. (febbraio-marzo 2010).

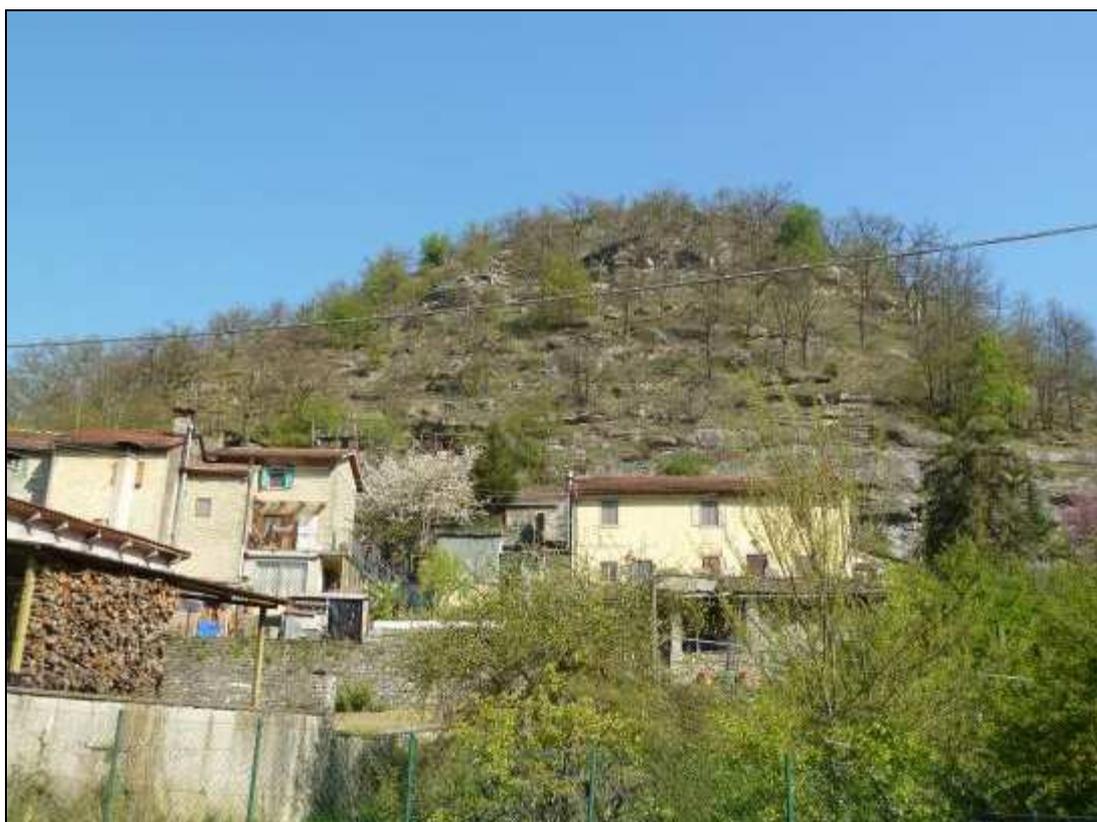
**Figura 258:** vista dell'abitato di Borgo Santerno e del pendio sovrastante il centro abitato.

Per poter mettere in condizione di sicurezza l'abitato di Borgo Santerno appare necessario effettuare uno studio dettagliato del versante in modo da definire l'assetto complessivo e i possibili cinematismi per giungere alla perimetrazione delle zone a maggiore criticità e definire i settori su cui operare e gli interventi da effettuare. In questo senso l'Amministrazione Comunale di Firenzuola nel settembre 2009, in una lettera trasmessa a vari destinatari, indicava la necessità di un finanziamento di euro 30.000 euro per poter effettuare, sulla base di uno studio strutturale del versante roccioso, un'intervento minimo di messa in sicurezza dell'area.

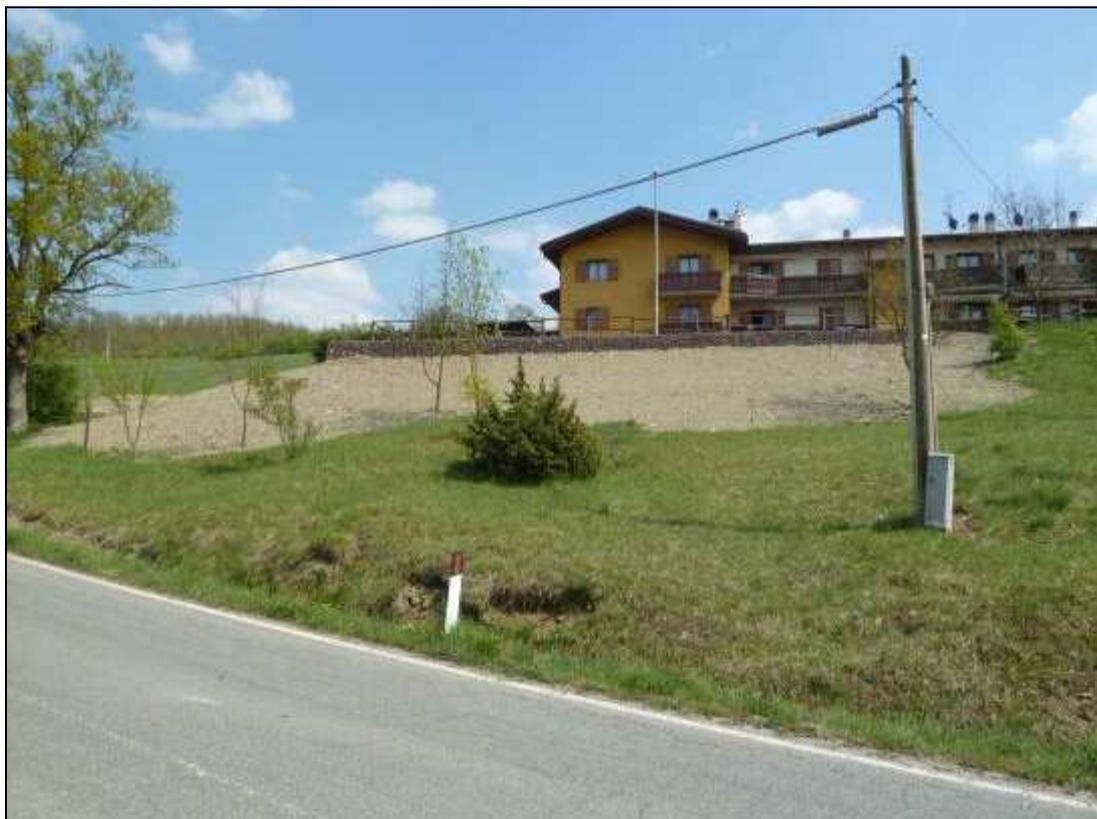
La frana in questione, segnalata nel maggio 2010 dal Comune di Firenzuola, è stata oggetto di lavori. L'intervento è stato eseguito mediante la realizzazione di un'opera di sostegno a valle dell'area di pertinenza di un edificio residenziale. Tale opera è rappresentata da una gabbionata (ad un solo ordine di gabbioni) della larghezza di circa 30 metri. I lavori hanno compreso anche la riprofilatura della pendice di valle compresa tra la gabbionata e la strada provinciale. In considerazione dell'intervento effettuato all'evento in questione si attribuisce un codice bianco.

**Figura 265: la pendice oggetto dell'intervento di sistemazione.**
