Atlante delle frane con elevato rischio in provincia di  
Firenze e prime valutazioni in materia di mitigazione

*A cura di:*  
Dipartimento II Lavori Pubblici  
Direzione Difesa del Suolo e Protezione Civile  
P.O. Servizio Geologico e Progetti di Difesa Idrogeologica  
*Febbraio 2011*

**Atlante delle FRAnE con elevato RISchio (A.FRA.RIS) in Provincia di Firenze e prime  
valutazioni in materia di mitigazione**

**Dipartimento II Lavori Pubblici  
Direzione Difesa del Suolo e Protezione Civile  
P.O. Servizio Geologico e Progetti di Difesa Idrogeologica**

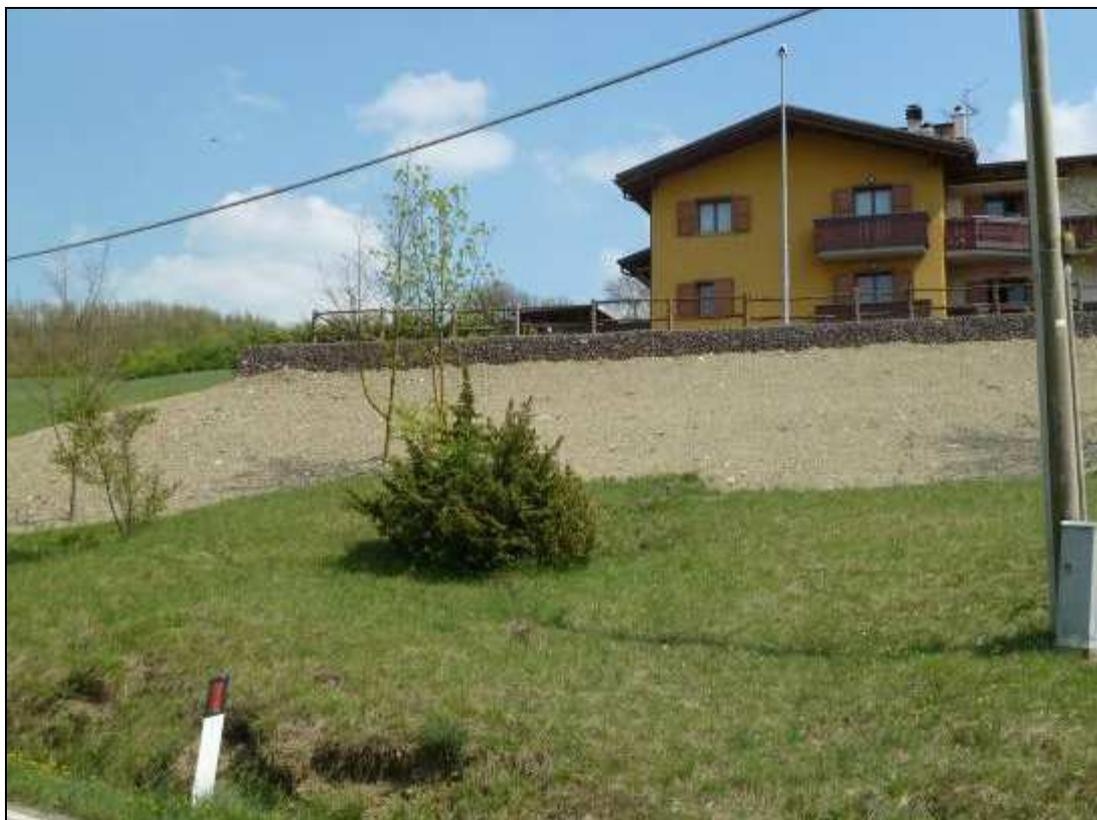
**Figura 266: particolare della gabbionata posta come sostegno.**

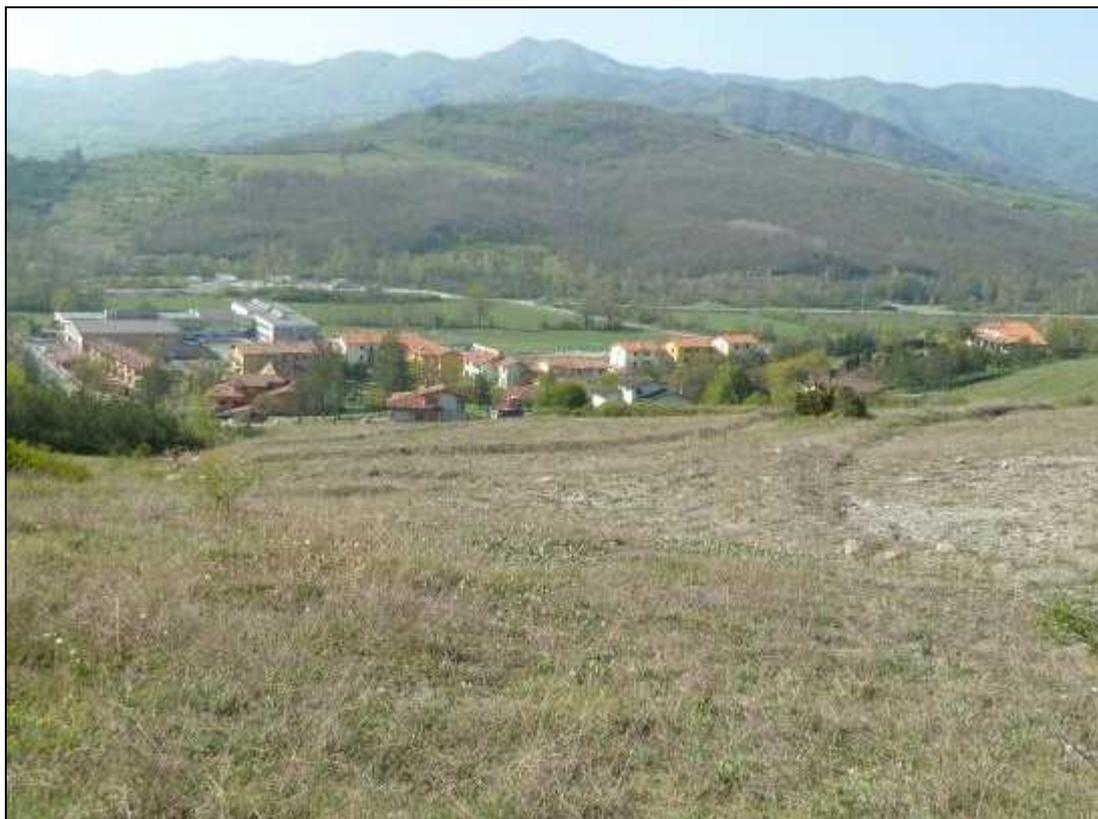
**Figura 271: la parte bassa del versante di Poggio alla Posta.**

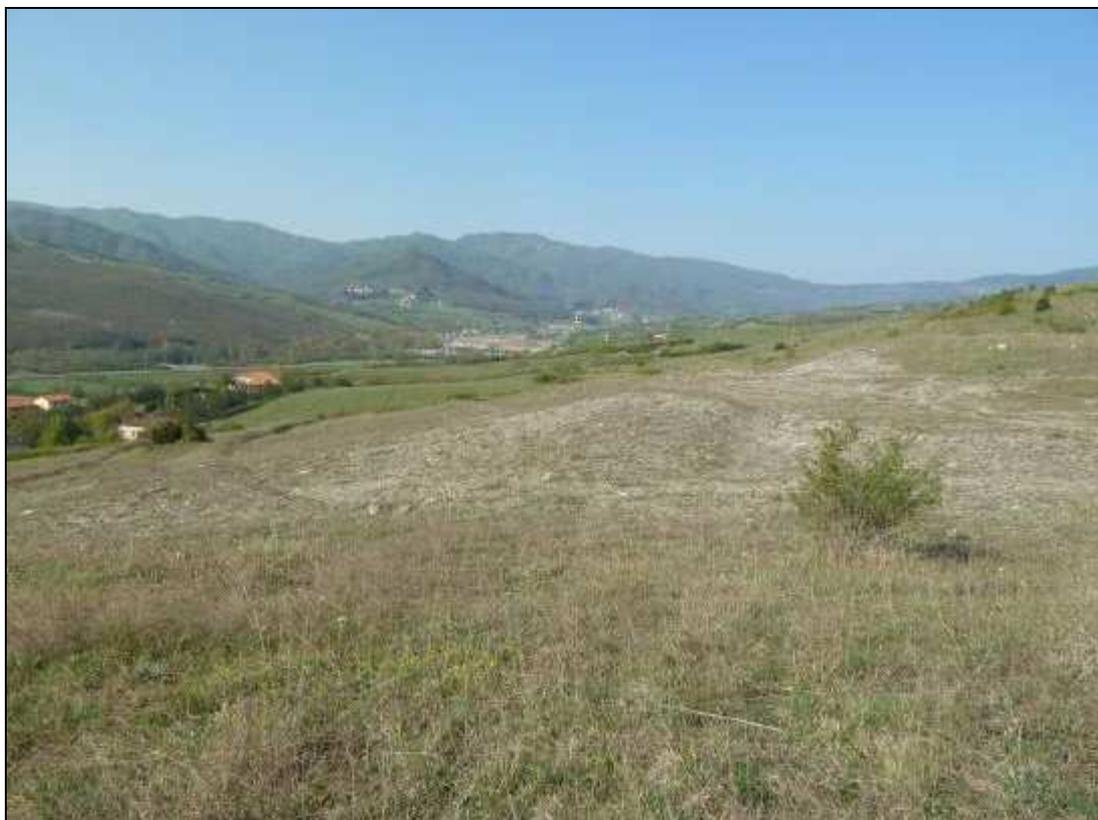
**Figura 272: la parte mediana della pendice.**

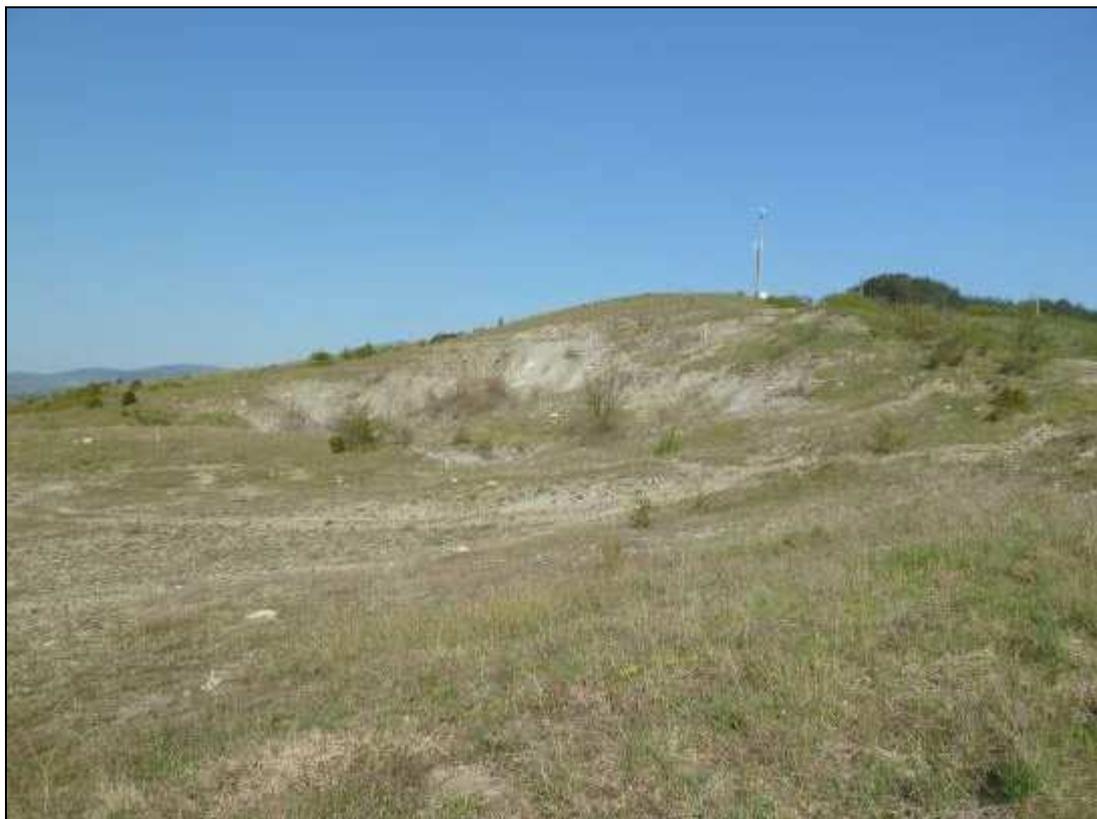
**Figura 273: la porzione superiore del pendio coinvolto nel dissesto.**

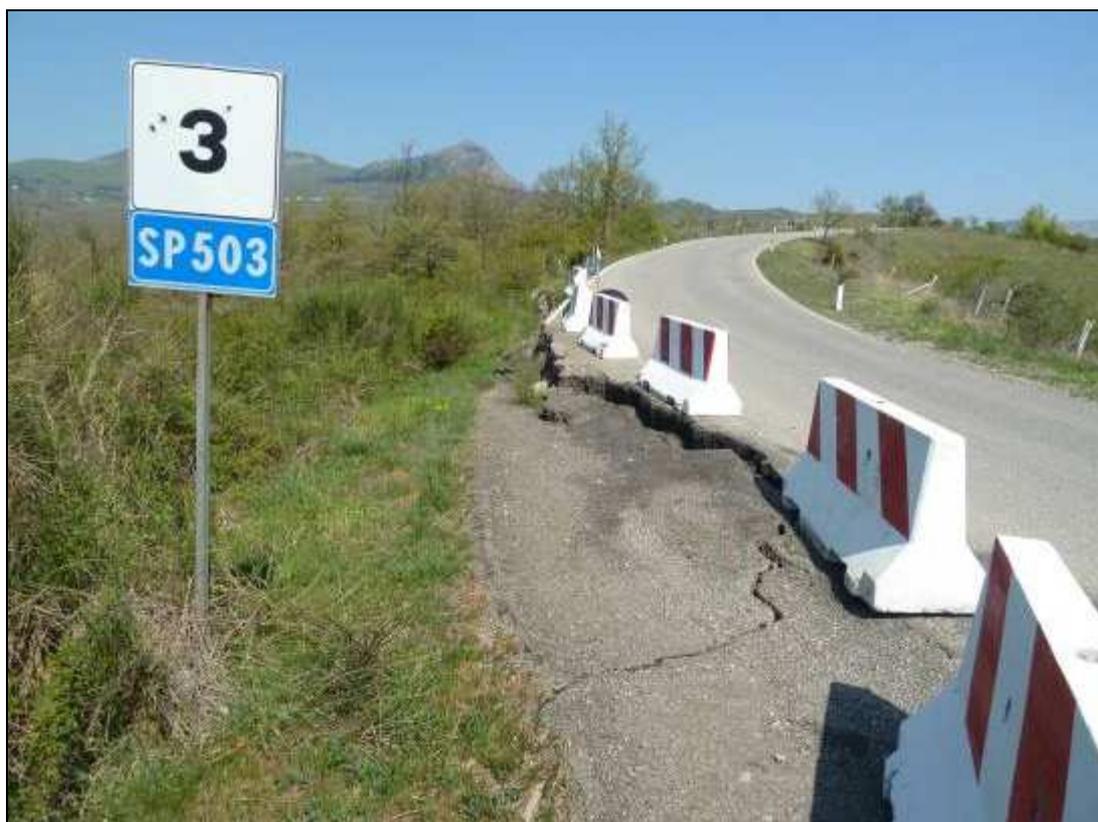
Le cause del dissesto, ragionevolmente, devono essere imputate oltre alle scadenti caratteristiche geomeccaniche dei terreni interessati, anche al disordine idrologico dell'area e quindi alla cattiva regimazione delle acque meteoriche e superficiali.

Figura 277: l'abbassamento del piano stradale in corrispondenza del coronamento della frana al km 3 della s.p. n. 503.

Per consentire il totale ripristino del tratto di strada esaminato sembra comunque necessario realizzare una struttura di sostegno a valle della corsia attualmente danneggiata (es. gabbionata, terre armate o paratia di pali).

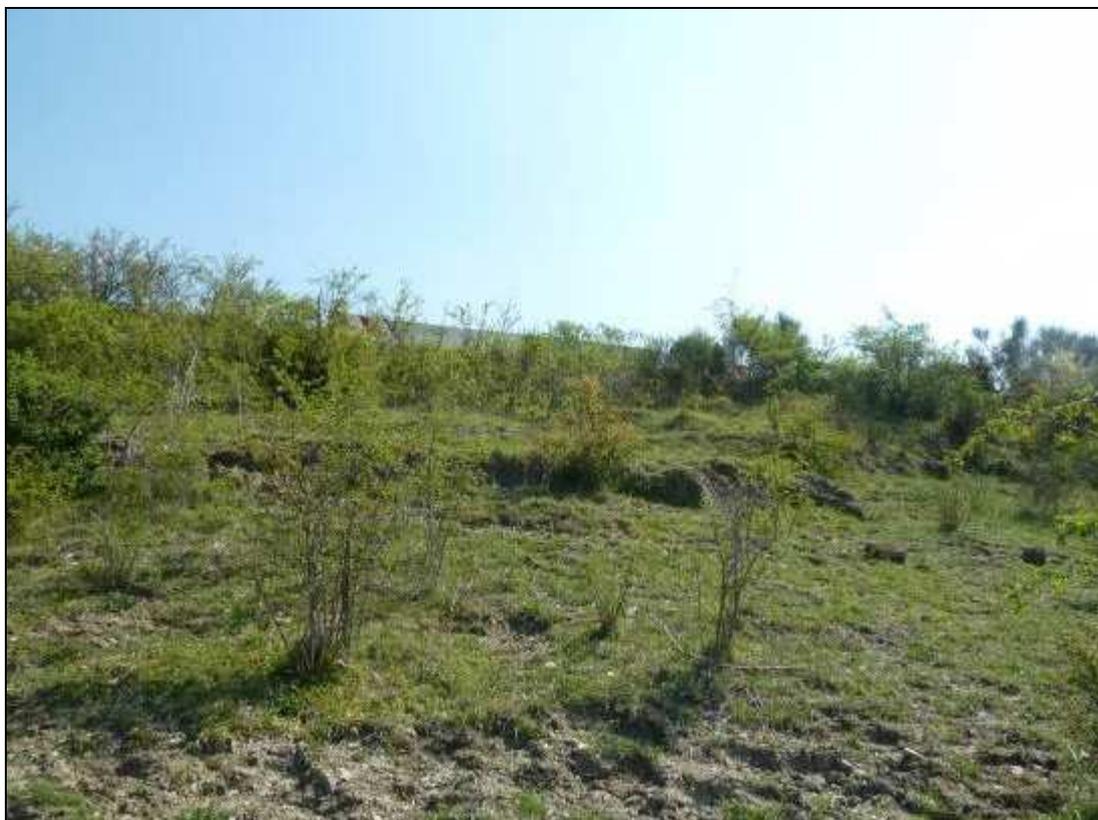
**Figura 280: la scarpata di valle del tratto di strada interessato dal movimento franoso.**

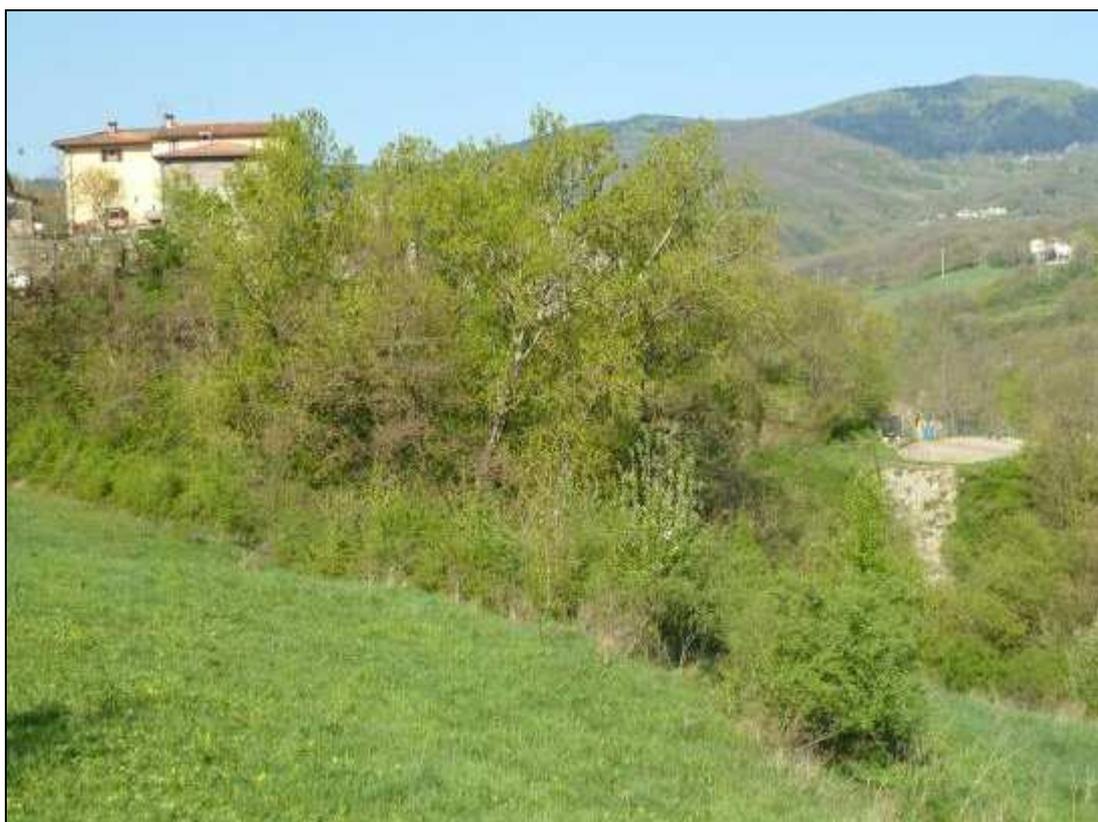
Le cause del dissesto in corso sono, come già accennato in precedenza, legate alla forte pendenza della scarpata alla cui sommità sorge l'abitato di Castro San Martino. Questa condizione, unita alla vulnerabilità dei terreni presenti ed alla non ottimale regimazione delle acque di corrivazione, comporta potenziali condizioni di instabilità per tutta la pendice.

**Figura 284: la pendice di Castro San Martino. Nella parte destra della foto si può vedere un tratto di scarpata in forte erosione.**

Per la sistemazione sarebbe opportuno provvedere alla messa in opera di reti metalliche di protezione rinforzate con funi di acciaio (per ottenere un consolidamento corticale della scarpata) oppure valutare un intervento mediante la tecnica del soil nailing. Sarebbe inoltre auspicabile effettuare un'utilizzazione della vegetazione arborea, ed impostare i successivi tagli basandoli su un turno minimo (periodo intercorrente tra una ceduzione e la successiva) previsto dalla normativa forestale. Questo allo scopo di diminuire il peso gravante sulla pendice e quindi ridurre le componenti destabilizzanti delle forze in gioco.

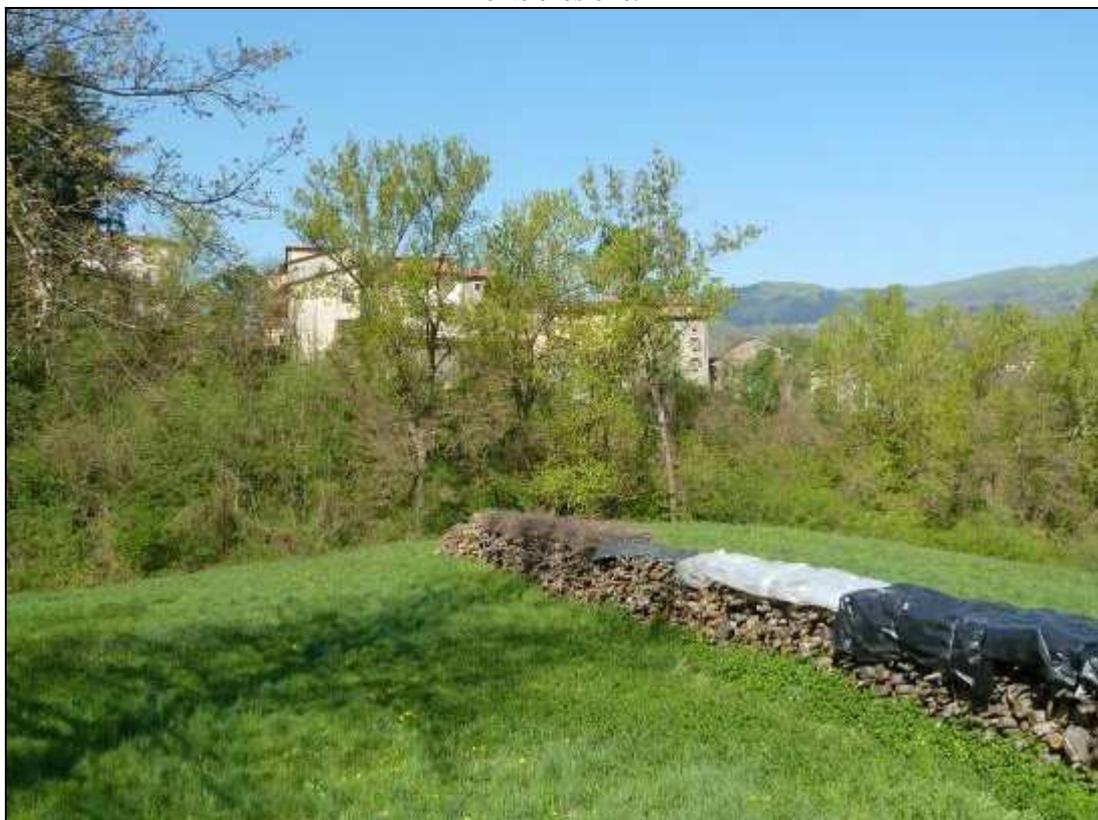
**Figura 285: Castro San Martino (sullo sfondo) ed in primo piano la linea degli alberi lungo il tratto di corso d'acqua tombato.**

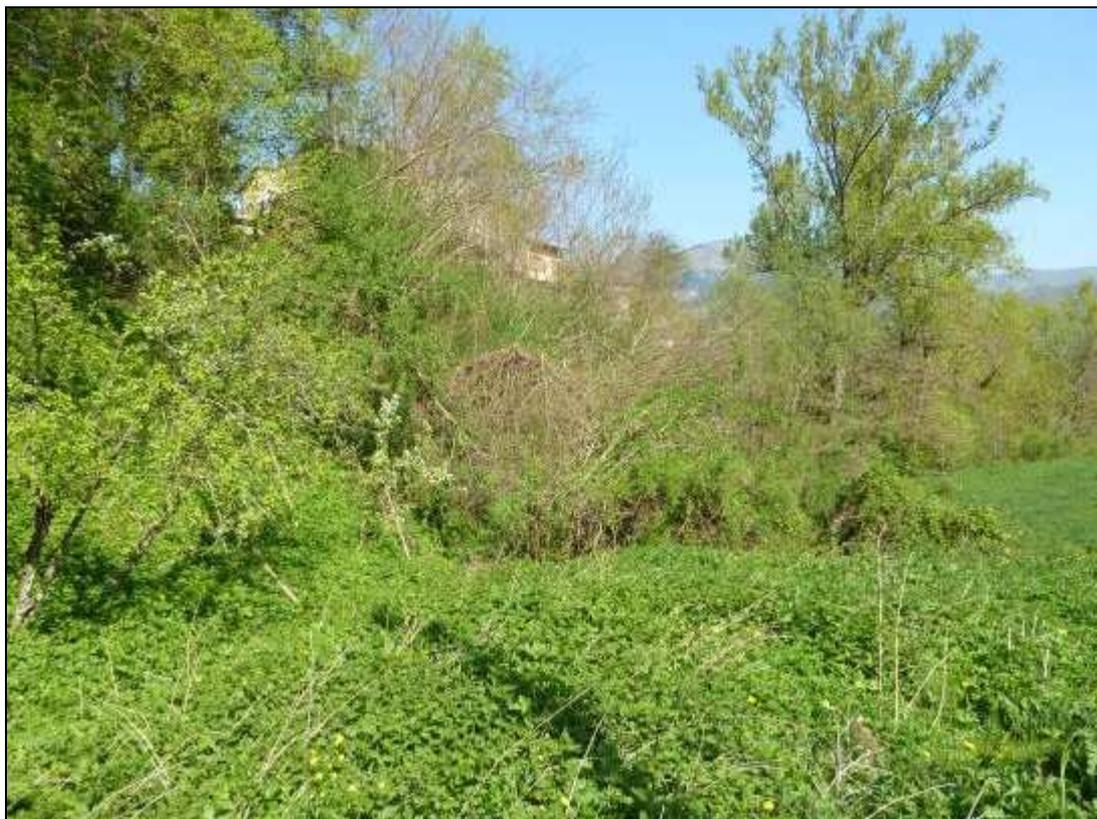
**Figura 286: la densa vegetazione arborea e arbustiva presente sulle sponde del corso d'acqua tombato.**
