**Dipartimento II Lavori Pubblici**  
**Direzione Difesa del Suolo e Protezione Civile**  
**P.O. Servizio Geologico e Progetti di Difesa Idrogeologica**

ID\_FRANA: FIRENZUOLA\_23

data sopralluogo: 21/04/2011

COMUNE:	Firenzuola	
LOCALITA':	S.P. N. 116 KM 6+200	
BACINO (L. 183/89):	Reno	
COORDINATE IDENTIFICATIVE: (Roma40-Gauss Boaga fuso ovest)	N: 4.885.042 m	E: 1.685.495 m
QUOTA CORONAMENTO:	700 m s.l.m.	
QUOTA PUNTO INFERIORE:	640 m s.l.m.	
SEZIONE C.T.R.:	252120	
AREA FRANA:	7.200 mq	
VOLUME MATERIALE COINVOLTO:	14.000 mc	
LUNGHEZZA:	110 m	
LARGHEZZA:	80 m	
DISLIVELLO QUOTE CORONAMENTO-PIEDE:	60 m	
TIPOLOGIA DISSESTO:	Superficiale di colata	
LITOLOGIA E FORMAZIONE GEOLOGICA:	Formazione del Torrente Carigiola – membro a megastrati arenacei	
SEGNALANTE:	Provincia di Firenze – Servizio Viabilità	
INVENTARIO IFFI:	-	
PRESENZA DI PERMANENT SCATTERERS (PS):	No	
ELEMENTI POSTI A RISCHIO:	Strada provinciale	
PRESENZA DI INTERVENTI DI SISTEMAZIONE GIA' ESEGUITI:	-	
ENTE ATTUATORE:	-	
INTERVENTI DA FINANZIARE:	-	
ENTE PROPONENTE:	-	
LIVELLO DI PROGETTAZIONE:	-	
IMPORTO DA FINANZIARE:	-

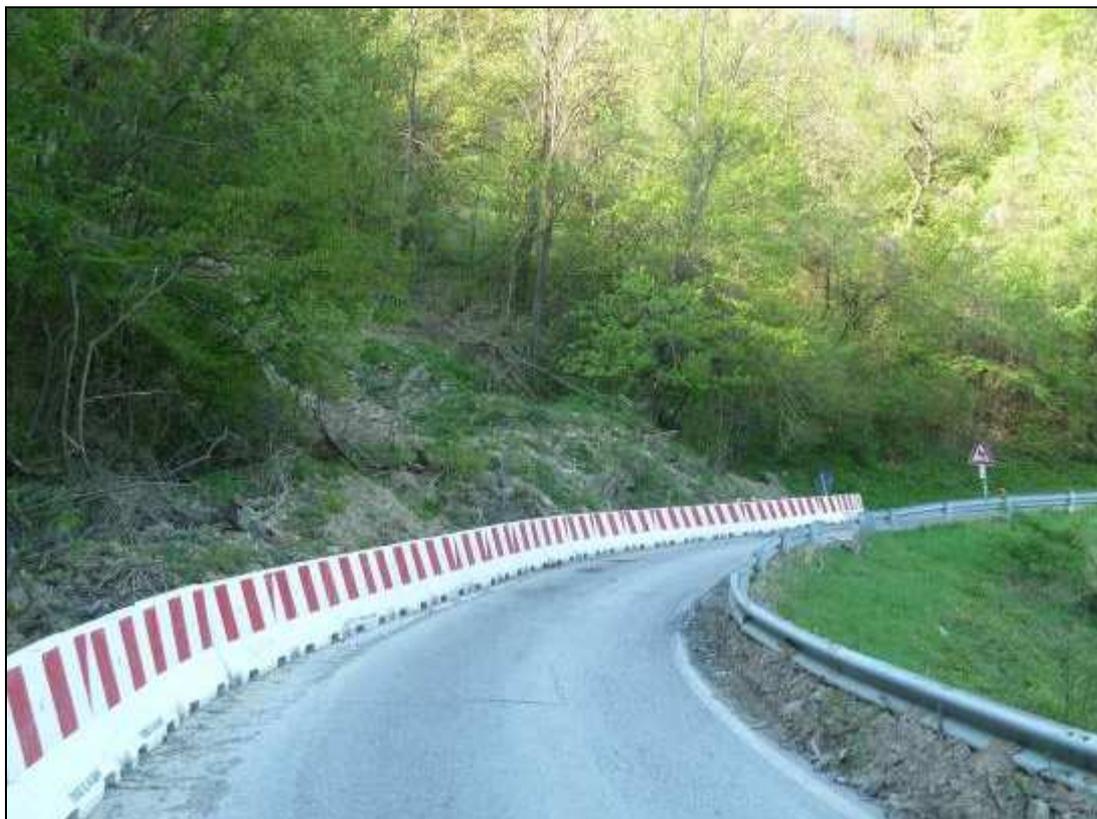
Tipologicamente il dissesto può essere classificato come una frana superficiale di colata, la profondità dei materiali interessati è dell'ordine (massimo) dei due-tre metri, che ha coinvolto i terreni di natura arenacea (la tessitura dell'accumulo risulta costituito da blocchi di varie dimensioni inglobati in una matrice a maggior componente fine sabbie limoso-argillose).

Le cause predisponenti il movimento gravitativo, presumibilmente, devono essere imputate oltre alle caratteristiche geomeccaniche dei terreni interessati, anche al disordine idrologico dell'area e quindi alla cattiva regimazione delle acque meteoriche e superficiali. L'innescò del fenomeno franoso probabilmente si è verificato in seguito ad eventi meteorici severi (precipitazioni persistenti o brevi ed intense).

Figura 290: la strada provinciale n. 116 nel tratto interessato dallo scivolamento della scarpata di monte.

La sistemazione dell'area in dissesto può essere ottenuta con la realizzazione di un sistema di drenaggio delle acque e l'esecuzione di una sistemazione del versante mediante l'utilizzo di palizzate o viminate (o di similari tecniche di ingegneria naturalistica) lungo le isoipse. A monte della strada, per tutta la larghezza della frana, come sostegno alla base del pendio, sembra poter essere necessaria la messa in opera di una struttura come una palificata a doppia parete in legname oppure una gabbionata a uno o due ordini di gabbioni.

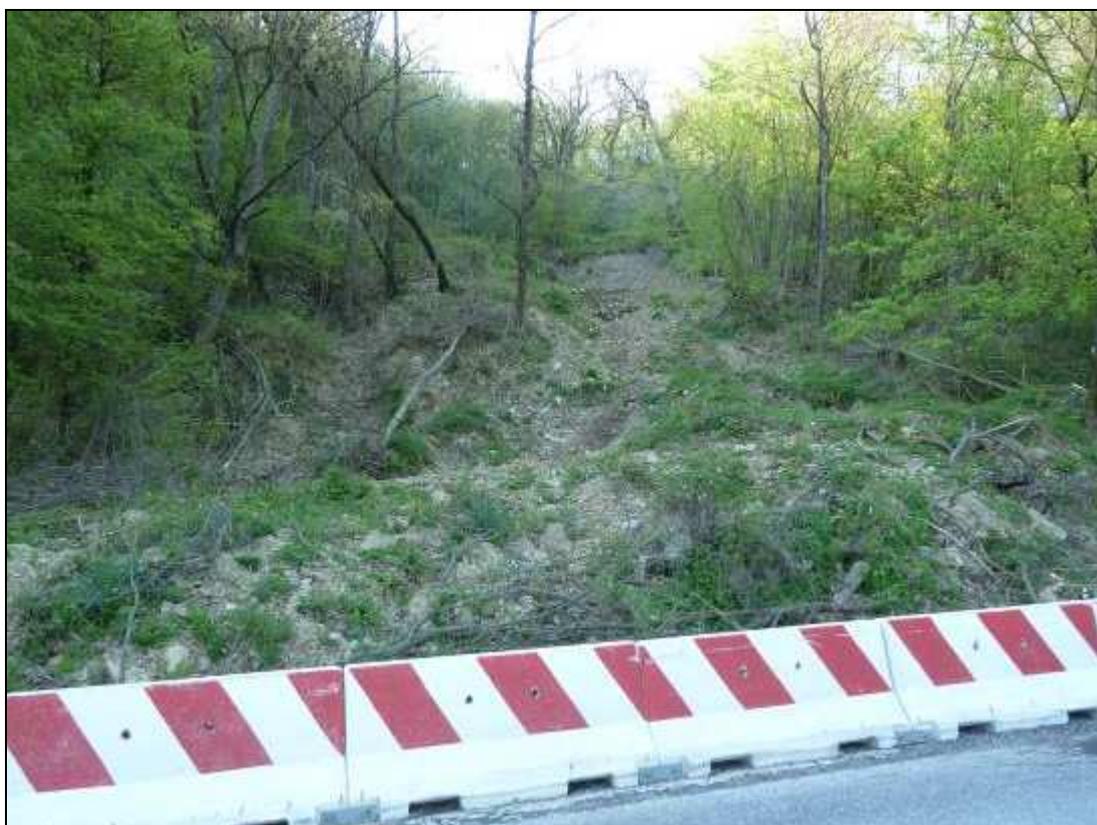
Figura 291: foto frontale del corpo di frana. I materiali mobilizzati hanno coinvolto anche la sede stradale (adesso protetta da una barriera di elementi new jersey).

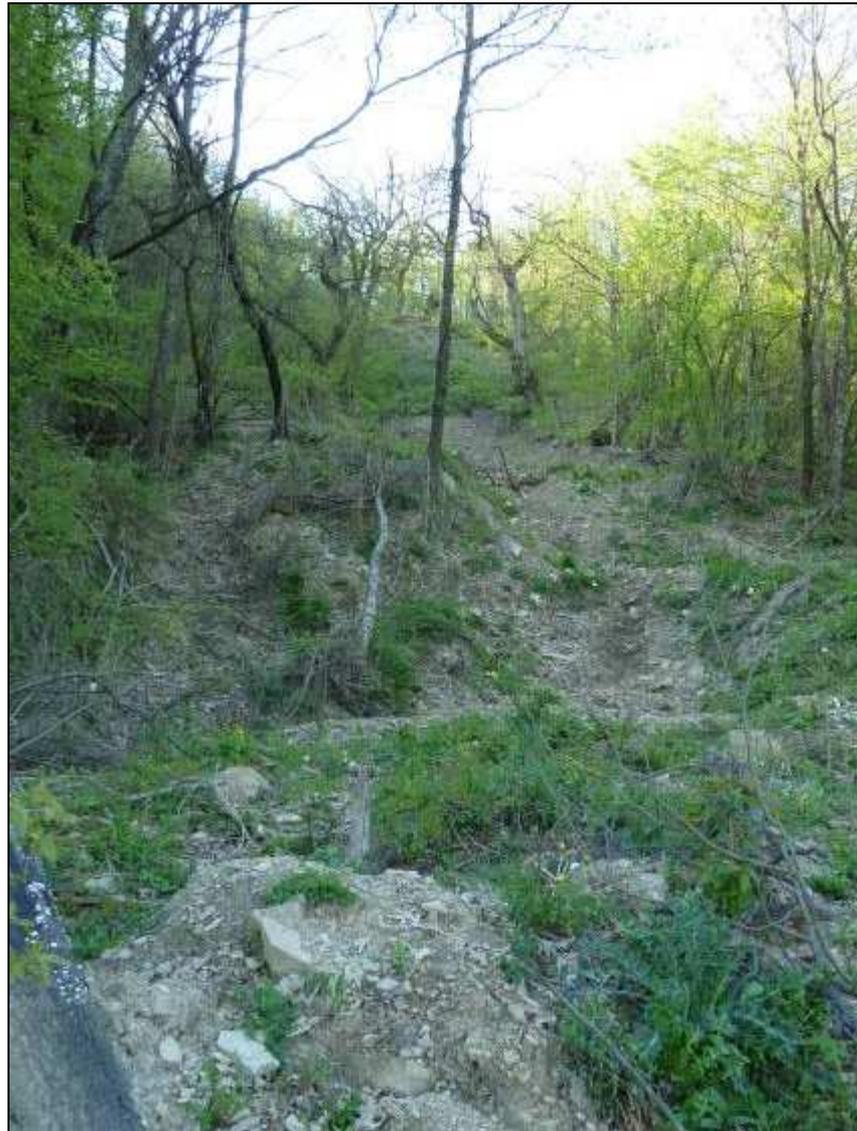
**Figura 292: particolare dei materiali e della vegetazione presente nell'area della frana.**

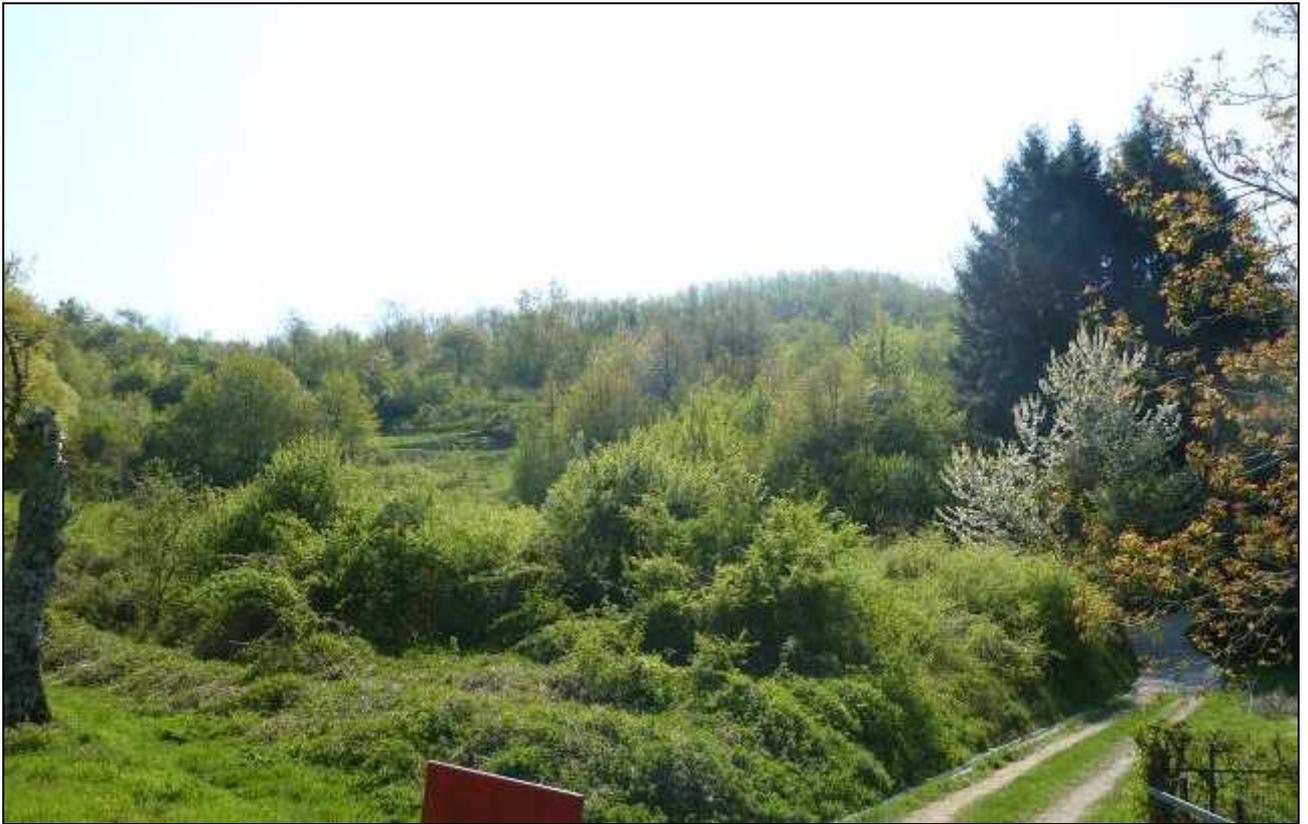
Per quanto potuto visionare in sede di sopralluogo, in seguito agli interventi eseguiti, la frana può dirsi stabilizzata. Viene quindi attribuito all'evento in questione un codice verde.

**Figura 296: la pendice in località Il Pero coinvolta nel movimento franoso.**

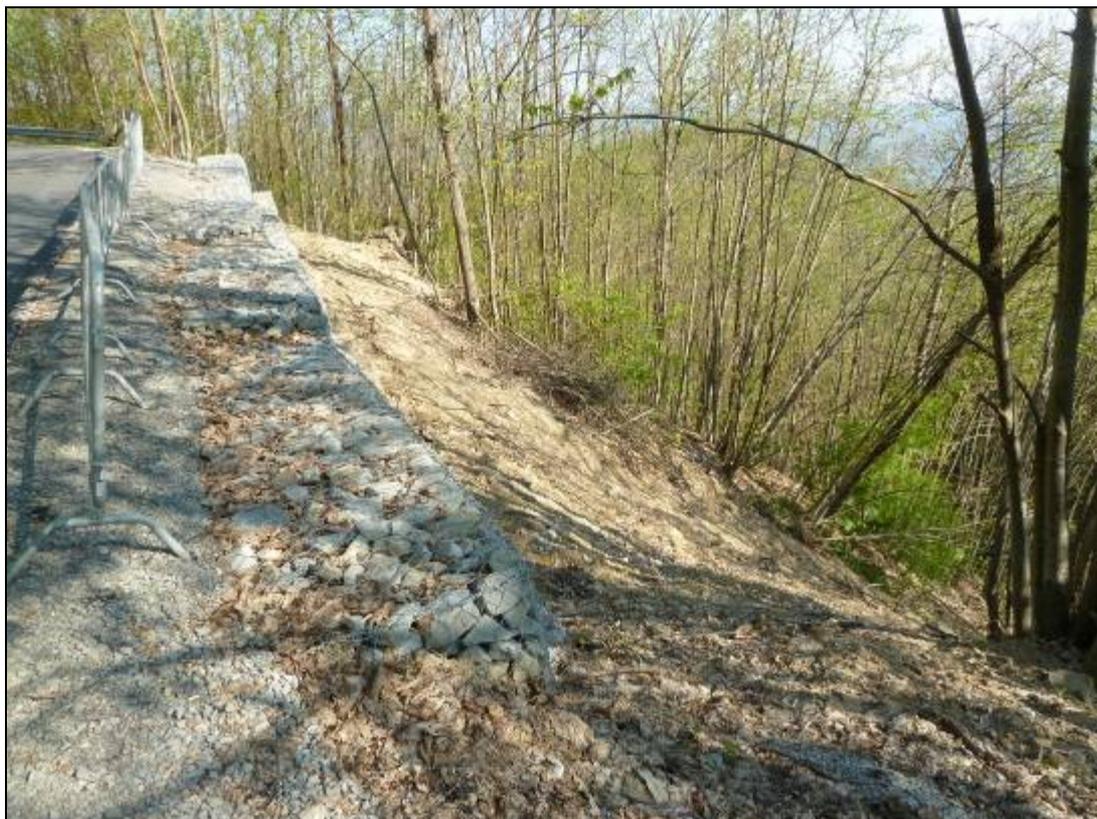
Il movimento gravitativo oggetto della presente scheda ha coinvolto la strada comunale Casanuova-Corniolo 1 km prima di entrare all'interno di quest'ultimo centro abitato. La segnalazione dell'Amministrazione Comunale di Firenzuola risale al maggio 2010. Dalle foto inviate, allegate alla comunicazione predetta, il dissesto aveva provocato lo scivolamento di una certa porzione della scarpata di valle della strada e danneggiato la banchina e solo limitatamente la carreggiata stradale. All'atto del sopralluogo il tratto di viabilità risulta sistemato mediante un'opera di sostegno, lato valle, rappresentata da una gabbionata a due ordini di gabbioni (lunghezza del tratto consolidato circa 20-30 metri). Sulla strada, nella porzione interessata dai lavori è stato posto un nuovo strato di asfalto, ed è stata ripulita e risagomata la zanella di monte.

La situazione con l'intervento suddetto appare stabilizzata e la condizione di dissesto risolta. Di conseguenza all'evento in esame viene attribuito un codice bianco.

**Figura 305: il consolidamento della viabilità comunale mediante l'utilizzo della gabbionata.**

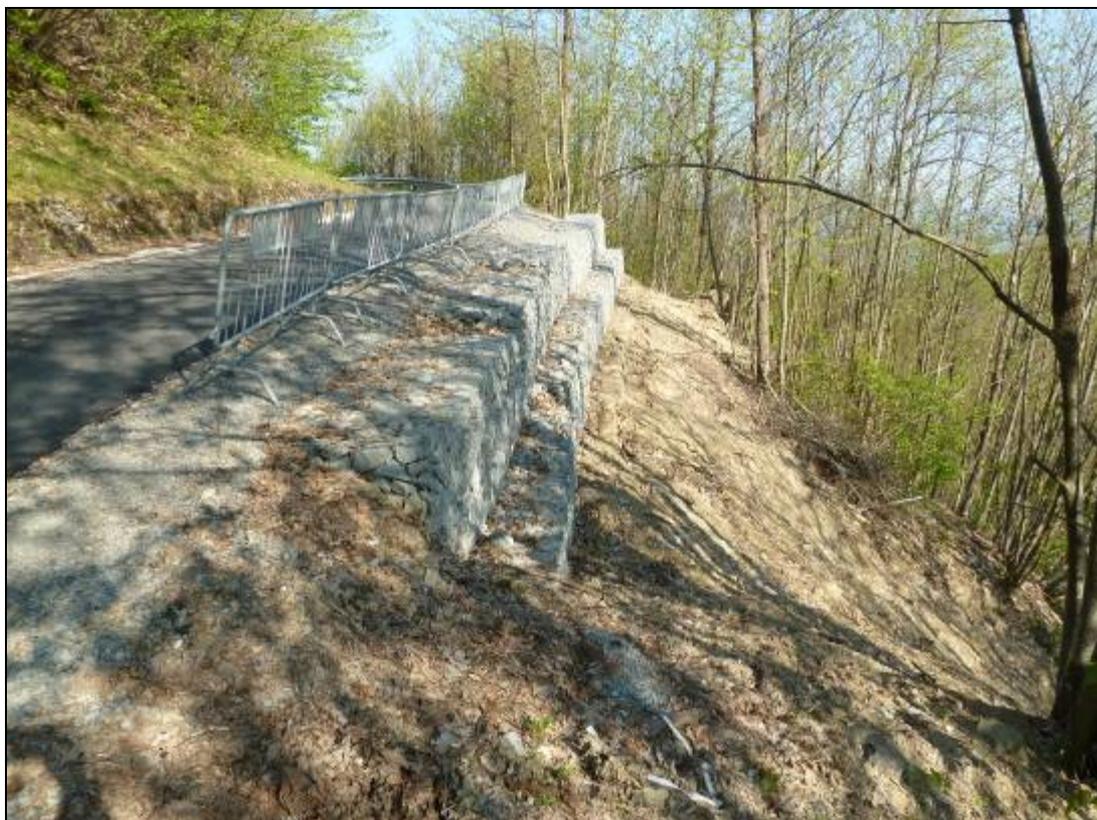
**Figura 306: i due ordini di gabbioni formanti la gabbionata.**

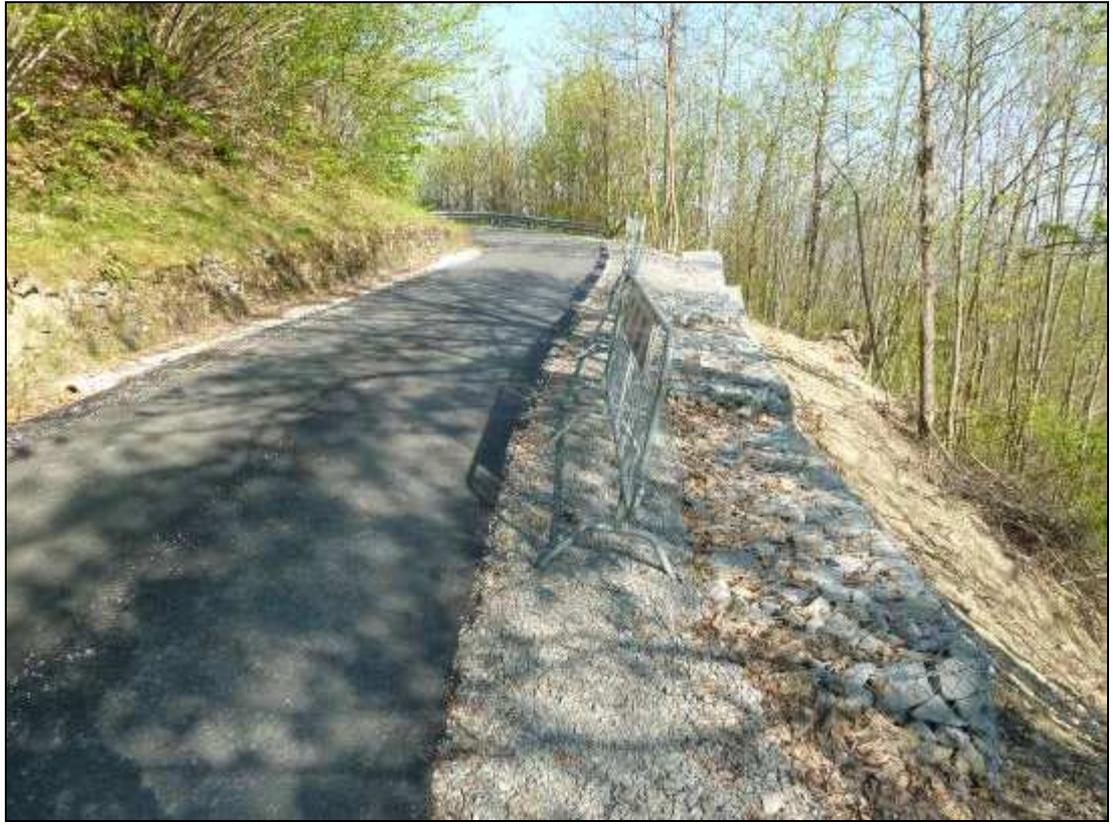
**Figura 307: la sistemazione del tratto stradale coinvolto nella frana.**

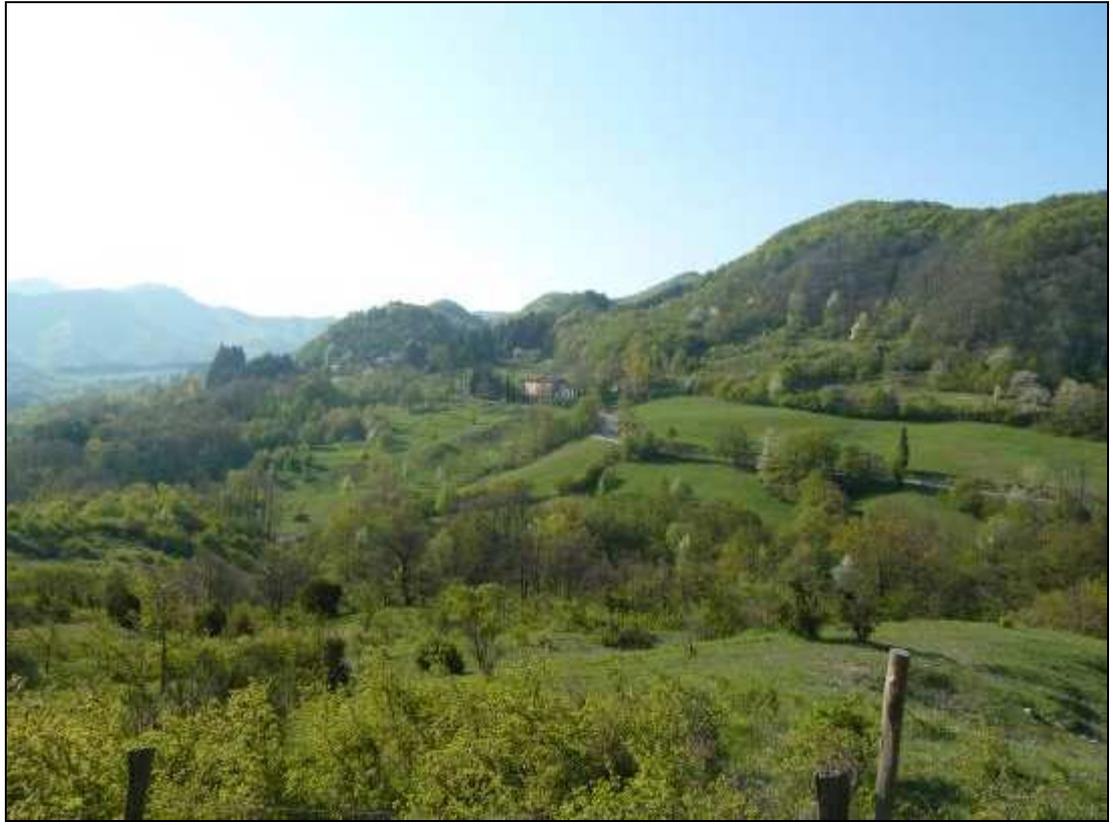
**Figura 311: la parte nord est del versante di Rifredo.**

- ripristino delle scoline e dei fossi di scolo a monte del paese e della S.P. del Passo del Giogo;
- ripristino della cunetta stradale lato monte e manutenzione dei tombini stradali;
- scavo e risezionamento dei fossi di scolo a valle del paese e della strada provinciale suddetta per far confluire nel T.Veccione, in modo regimato, le acque di corrivazione provenienti da monte.

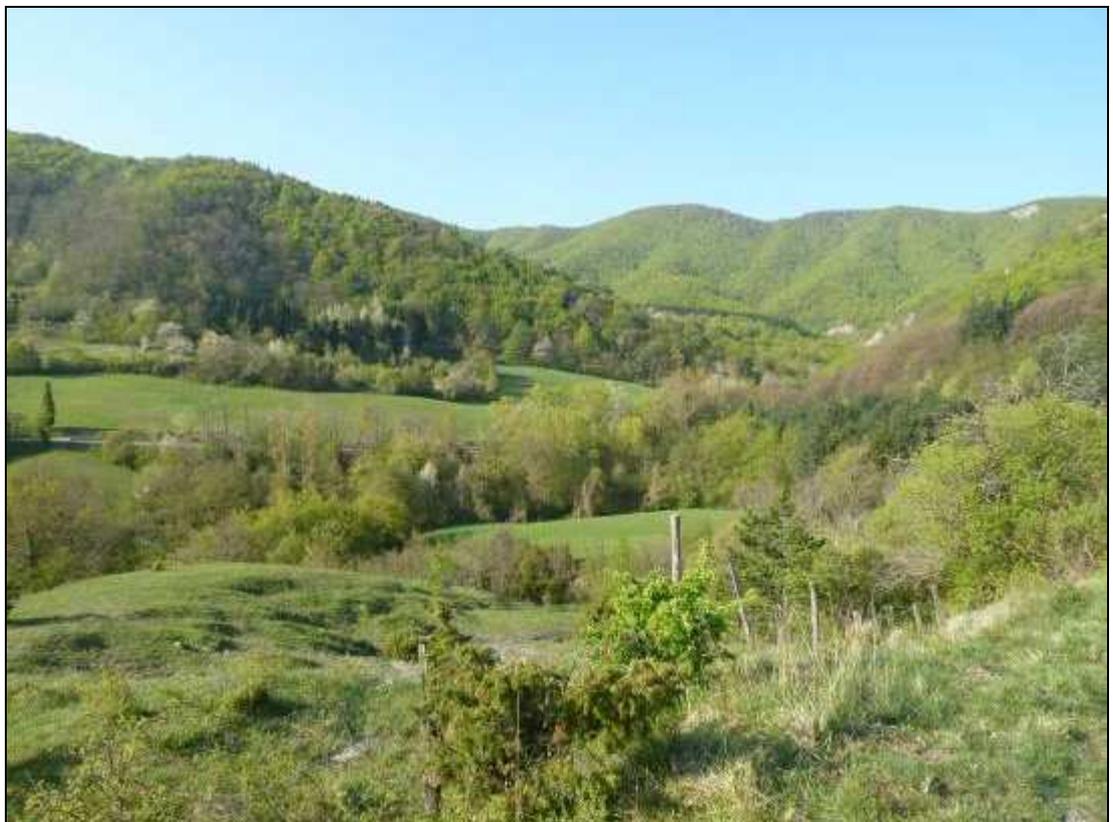
**Figura 312: la zona nord ovest del versante di Rifredo.**

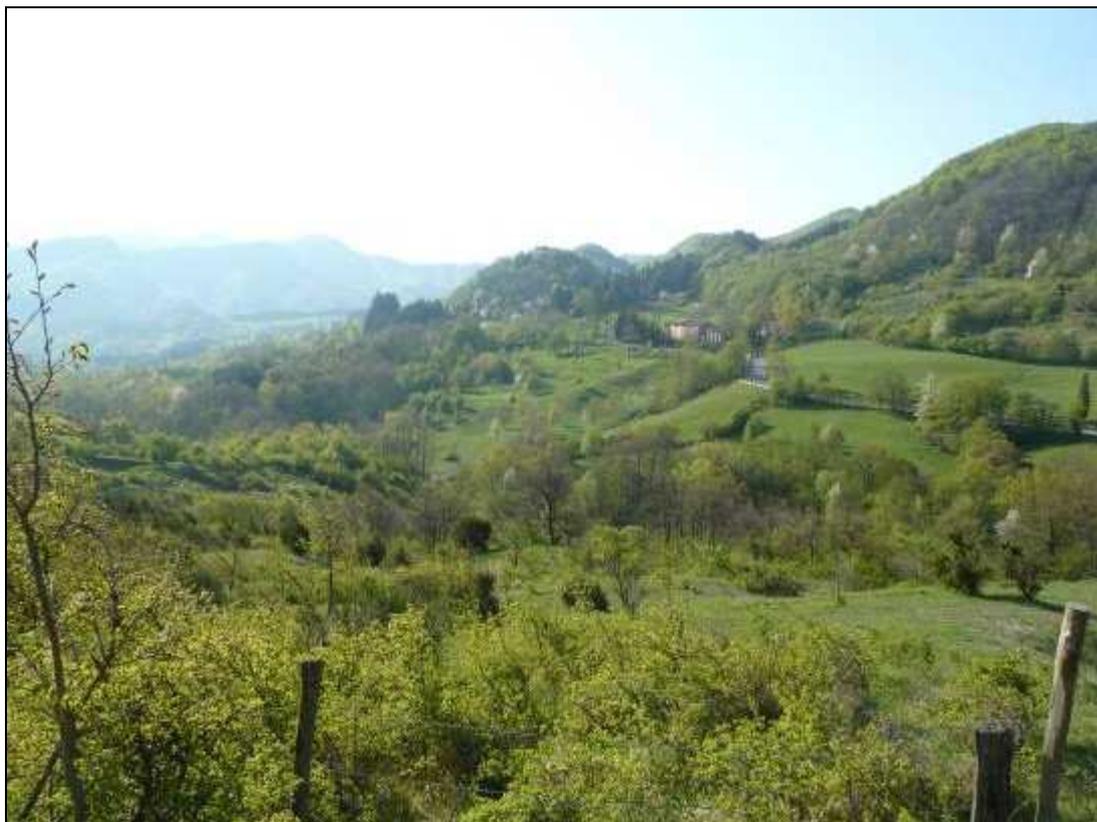
Figura 313: la parte inferiore del versante di Rifredo con il profilo alberato del torrente Veccione.

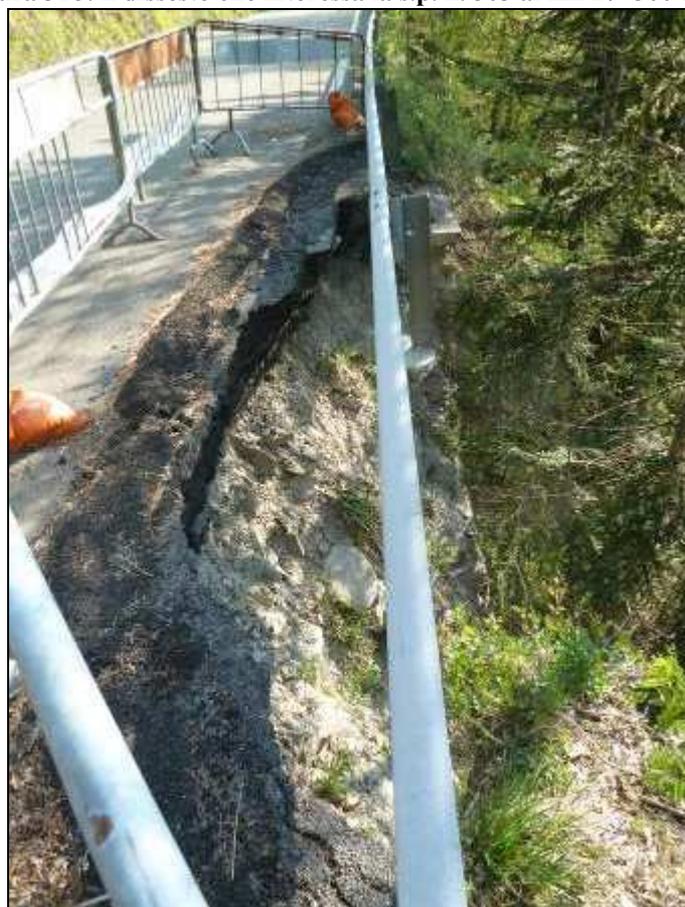
Le cause predisponenti il movimento gravitativo, presumibilmente, devono essere imputate oltre alle caratteristiche geomeccaniche dei terreni interessati, all'acclività dell'area e anche alla cattiva regimazione delle acque meteoriche e superficiali. L'innescò del fenomeno franoso, invece, probabilmente, si è verificato in seguito ad eventi meteorici severi (precipitazioni persistenti o brevi ed intense).

Figura 319: la frana ha danneggiato i guard rail e limitatamente la carreggiata stradale.

Per sistemare e consolidare la sede stradale è opportuno procedere alla realizzazione di una struttura di sostegno di valle (muro a gravità in calcestruzzo o muratura oppure una gabbionata a più ordini di gabbioni) su cui impostare il ripristino del guard-rail e dei vari strati che formano la pavimentazione stradale (massicciata stradale, "binder" e strato di usura).

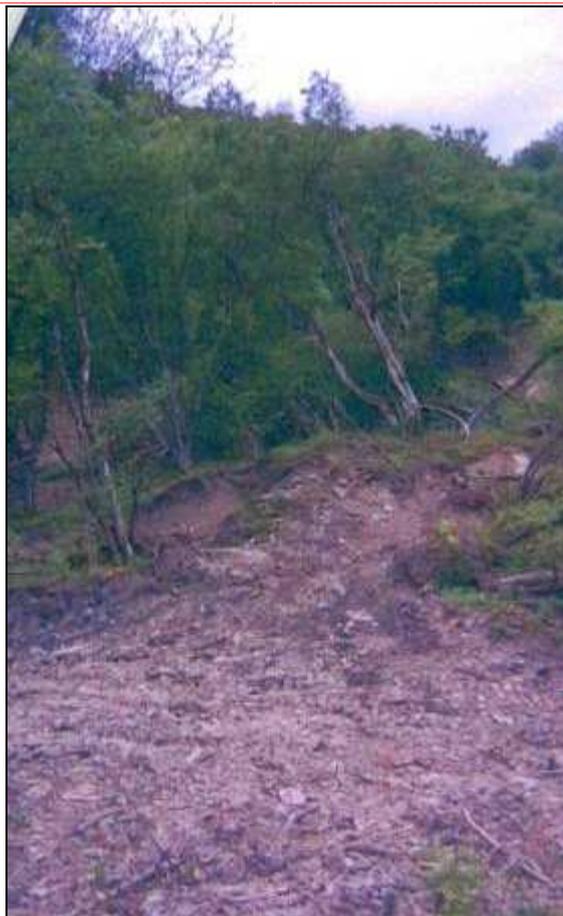
Le cause predisponenti il movimento gravitativo, presumibilmente, devono essere imputate oltre alle caratteristiche geomeccaniche dei terreni interessati, anche al disordine idrologico dell'area e quindi alla cattiva regimazione delle acque meteoriche e superficiali

**Figura 323: vista della frana da valle.**

La sistemazione dell'area in dissesto può essere ottenuta con la realizzazione di un sistema di drenaggio complessivo delle acque e l'esecuzione di una sistemazione della pendice mediante una sua riprofilatura e l'utilizzo di palizzate o viminate (o di similari tecniche di ingegneria naturalistica) lungo le isoipse. A monte dell'abitato, per tutta la larghezza della frana, sembra poter essere necessaria la messa in opera di una struttura di sostegno come una palificata a doppia parete in legname oppure l'utilizzo delle terre armate o una gabbionata.

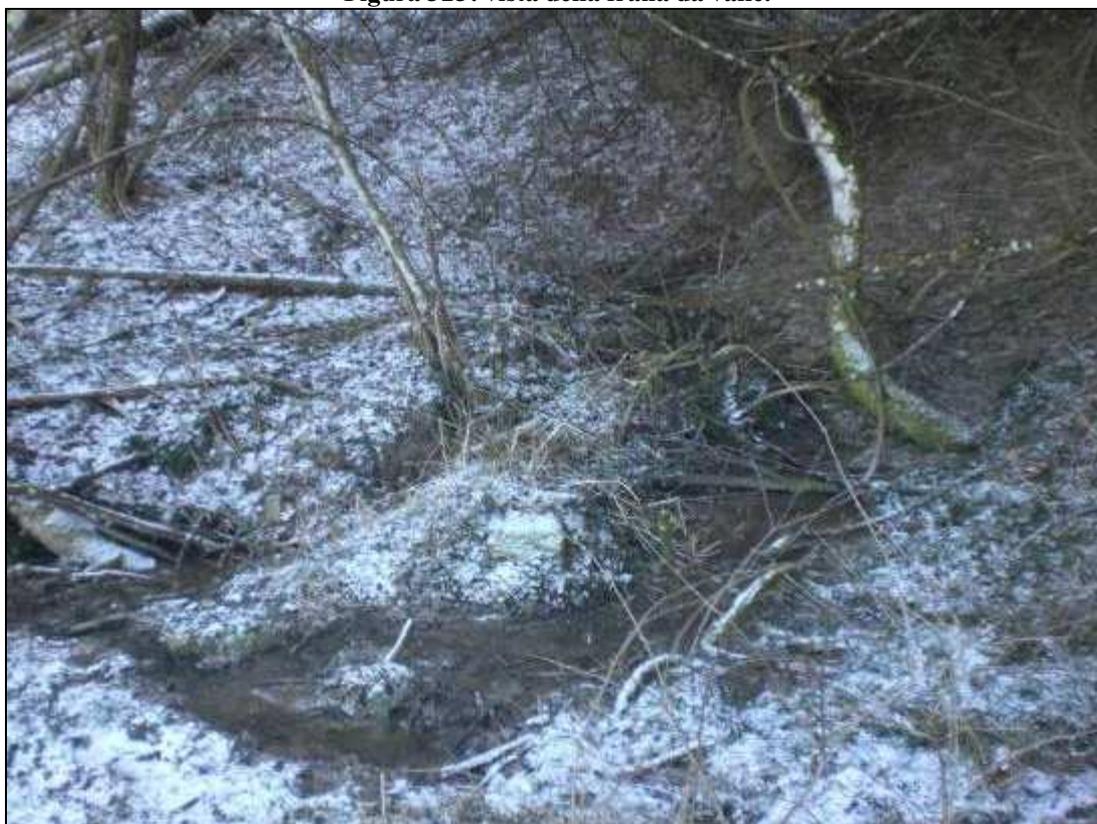
**Figura 324: copiosa emergenza sorgiva nell'area in frana, posta alla quota di circa 800 m s.l.m..**

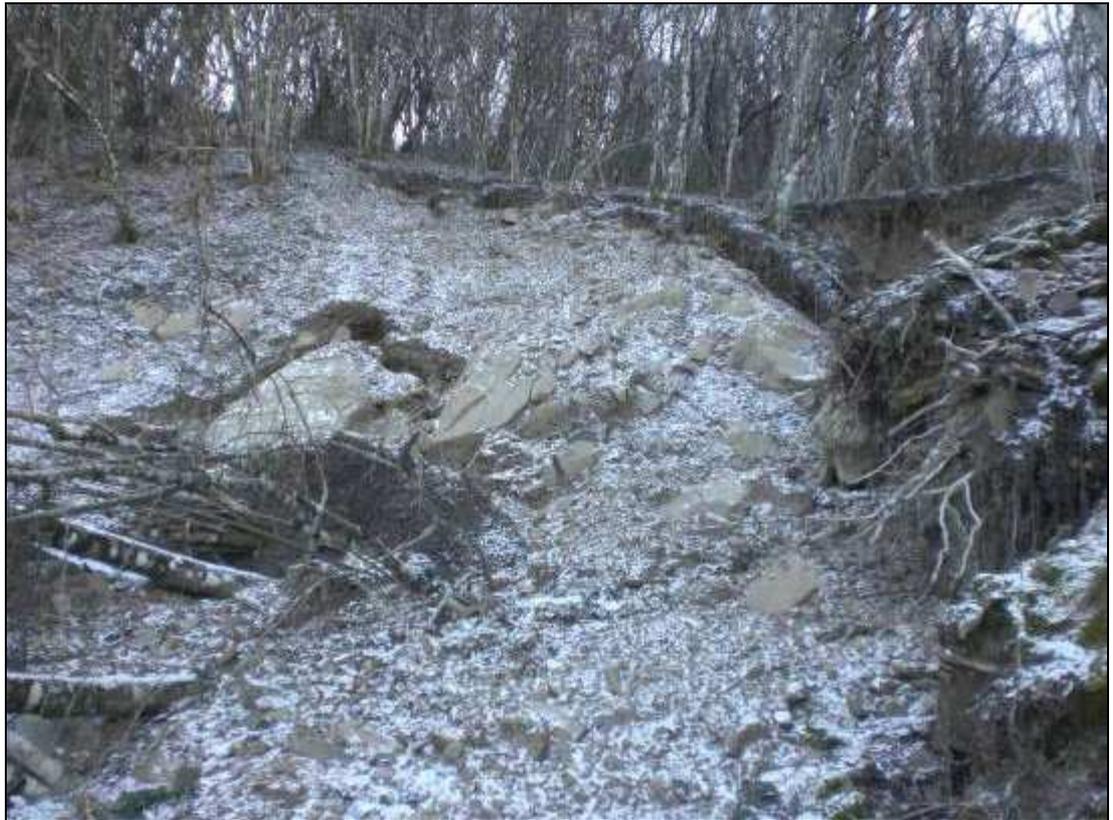
**Figura 325: la matrice caotica dei terreni coinvolti nel movimento franoso.**

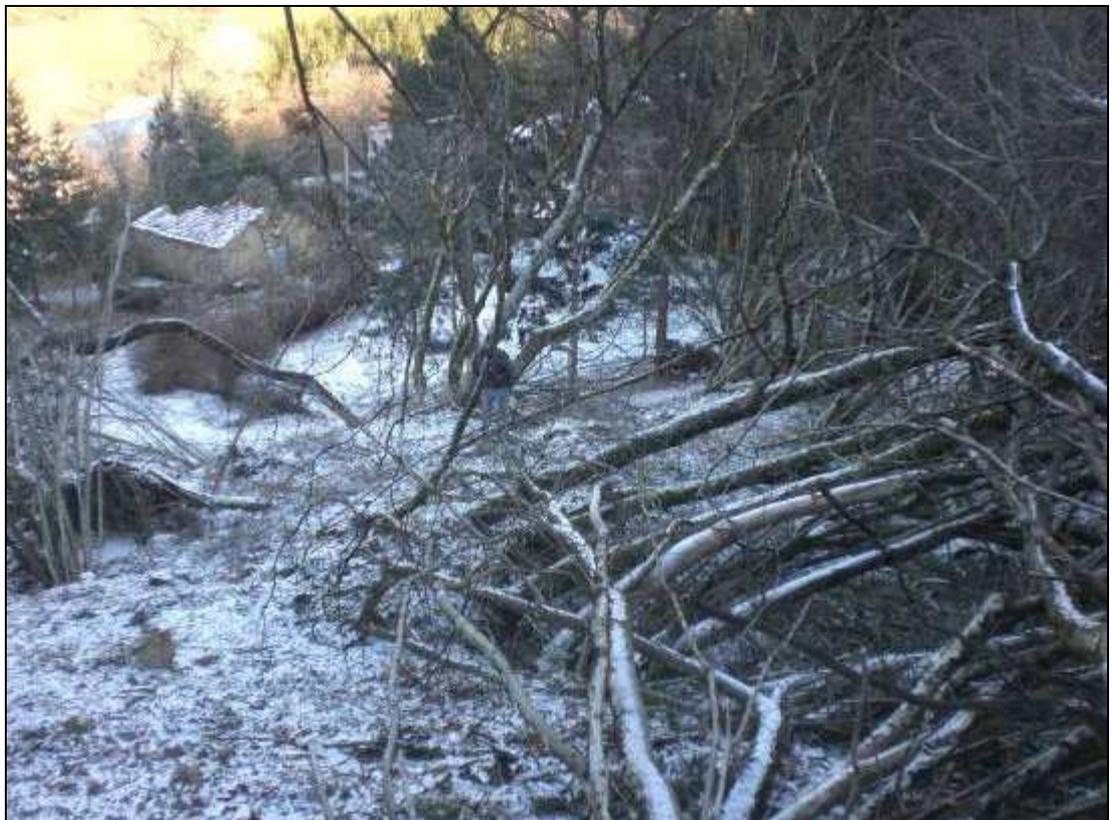
All'evento in esame, vista la potenziale interferenza con l'edificato, viene attribuito un codice rosso.

**Figura 326: vista da monte verso valle di una porzione della frana. Sullo sfondo uno degli edifici di Roncopiano.**

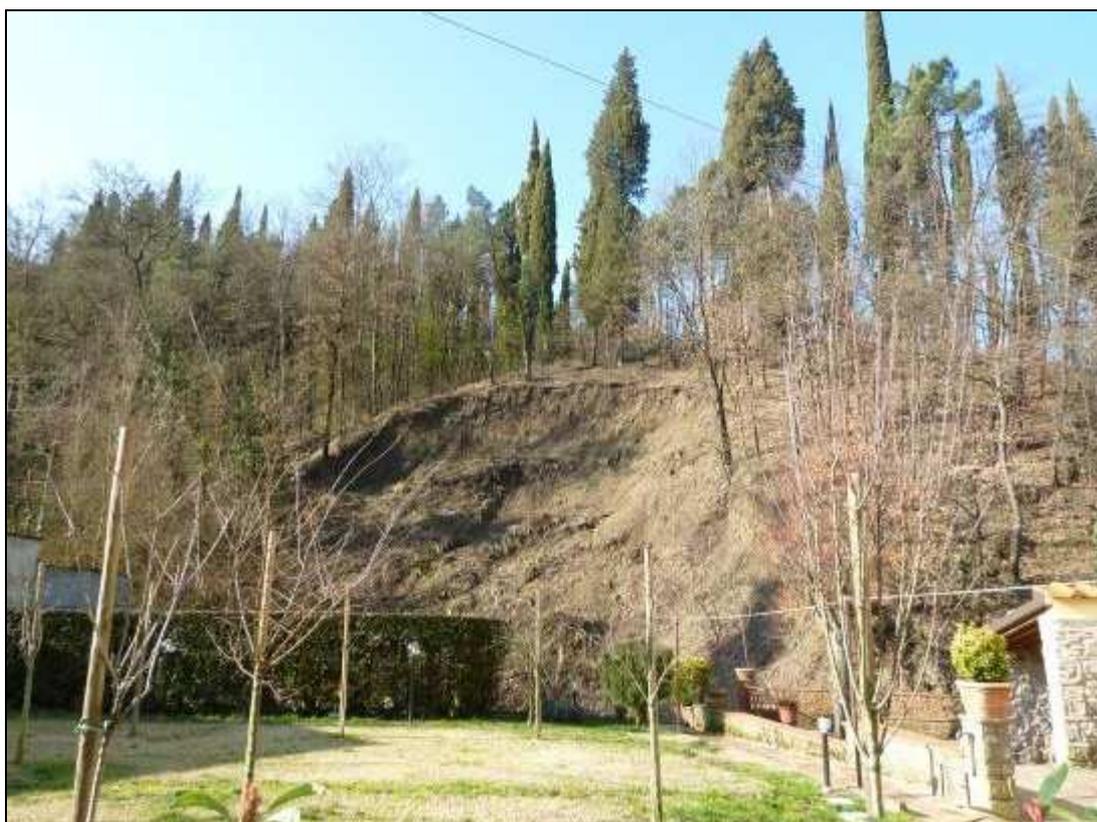
Figura 330: vista dell'area in frana. La foto è scattata dalla sponda destra del torrente Ema in prossimità della strada provinciale n. 56.

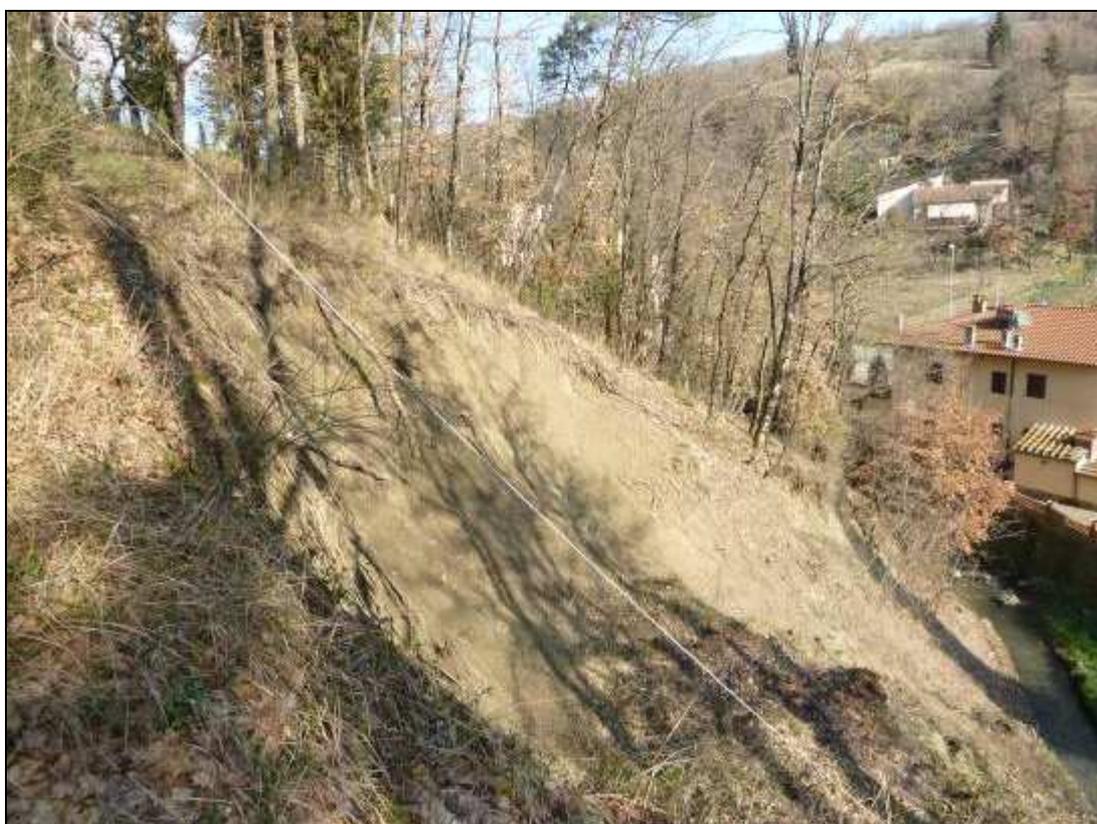
Figura 331: particolare di coronamento e della zona di distacco.

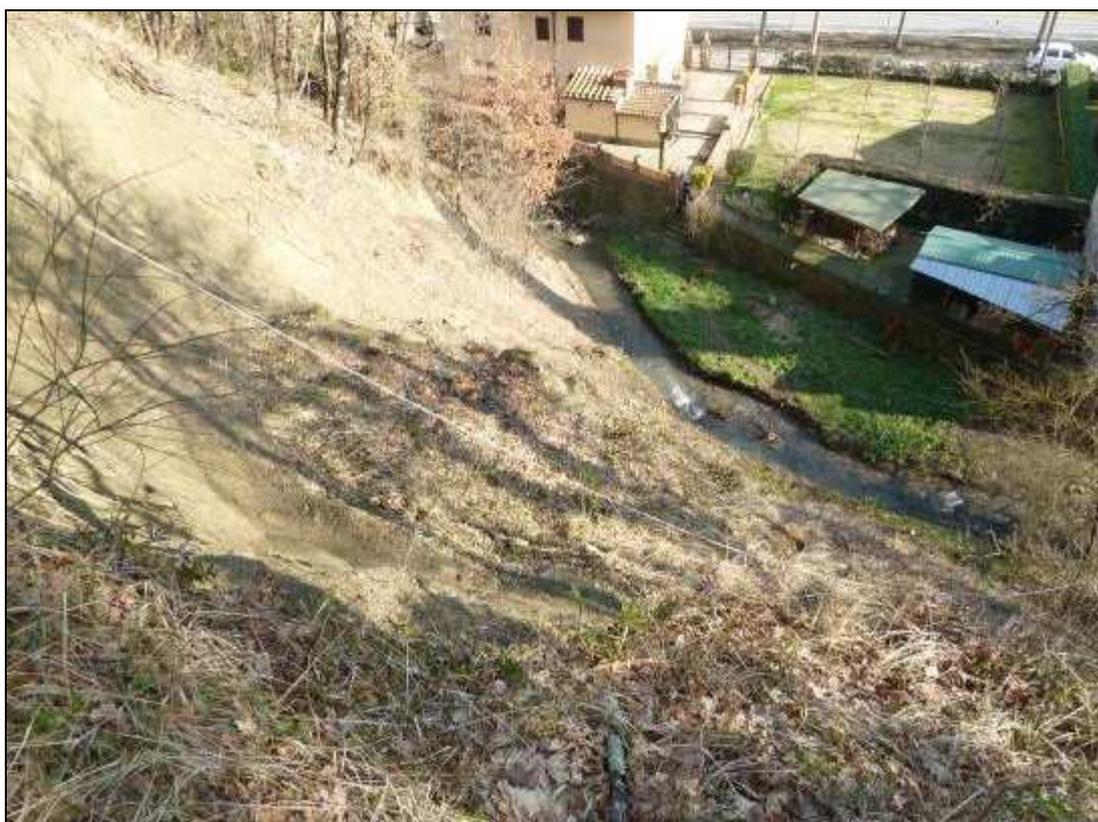
Figura 332: ripresa della parte bassa della frana con il torrente Ema e le due case sulla sponda destra. Si noti anche l'elevata pendenza.

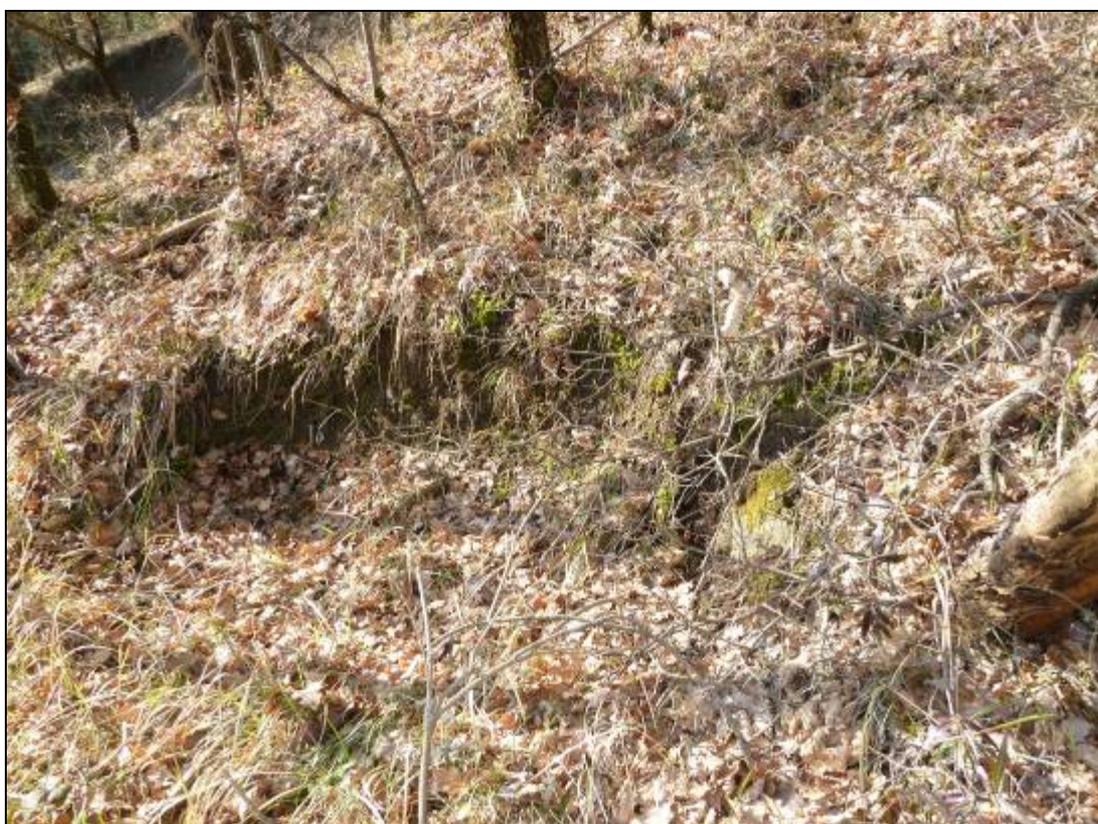
Figura 333: piccola scarpata di frana nell'area immediatamente adiacente (e a valle) rispetto a quella segnalata.

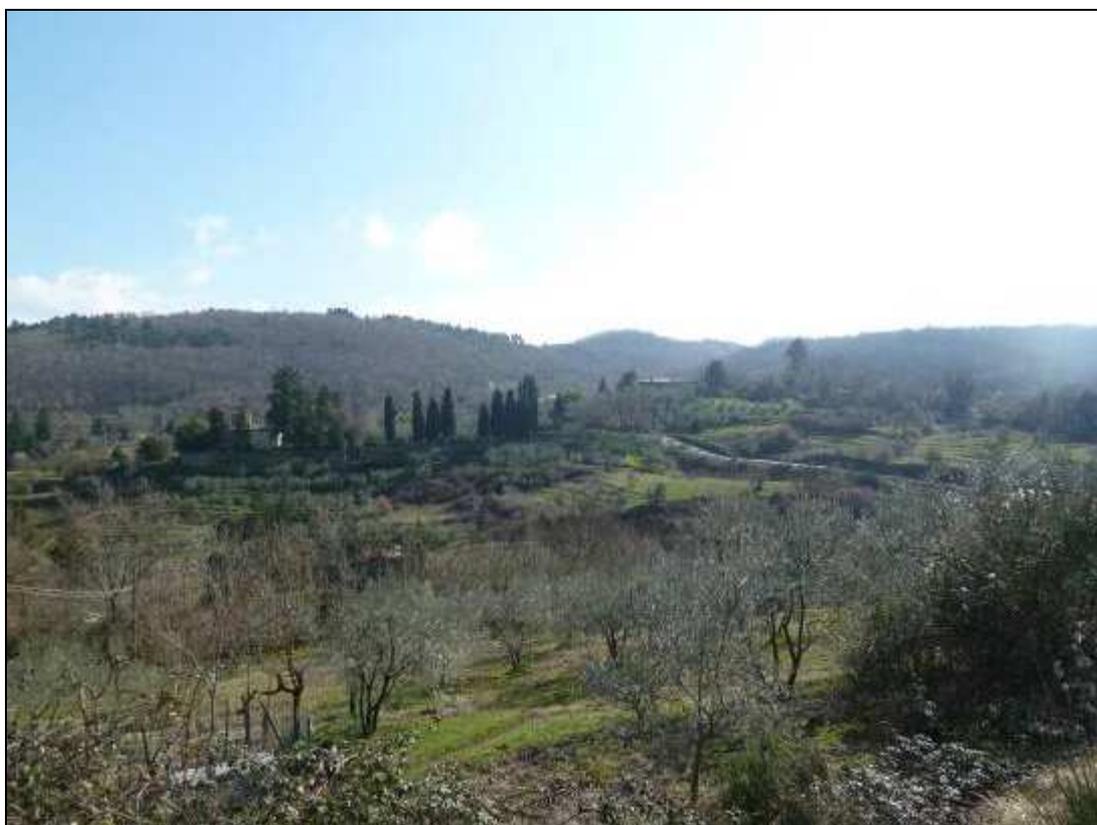
Ulteriore fenomeno franoso interessa la strada d'accesso all'abitato. L'azione del movimento ha nel tempo abbassato di qualche metro il piano stradale. In questo caso è evidente la presenza di una corona che ha al centro una emergenza d'acqua ed in testa una zona di contropendenza in cui si hanno ristagni di acqua. Anche i dati desumibili dai Permanent Scatterers confermano deformazioni meritevoli di approfondimento conoscitivo.

**Figura 340: ripresa di Pescina e della strada di accesso.**

Vista la complessità della situazione e vista la mancanza di dati relativi all'area in questione, appare fondamentale e prioritario effettuare una campagna di indagine geognostica. Ai dissesti (quello che interessa Pescina e quello che interessa la strada comunale di accesso al paese) viene attribuito, considerando gli elementi a rischio, un codice rosso.

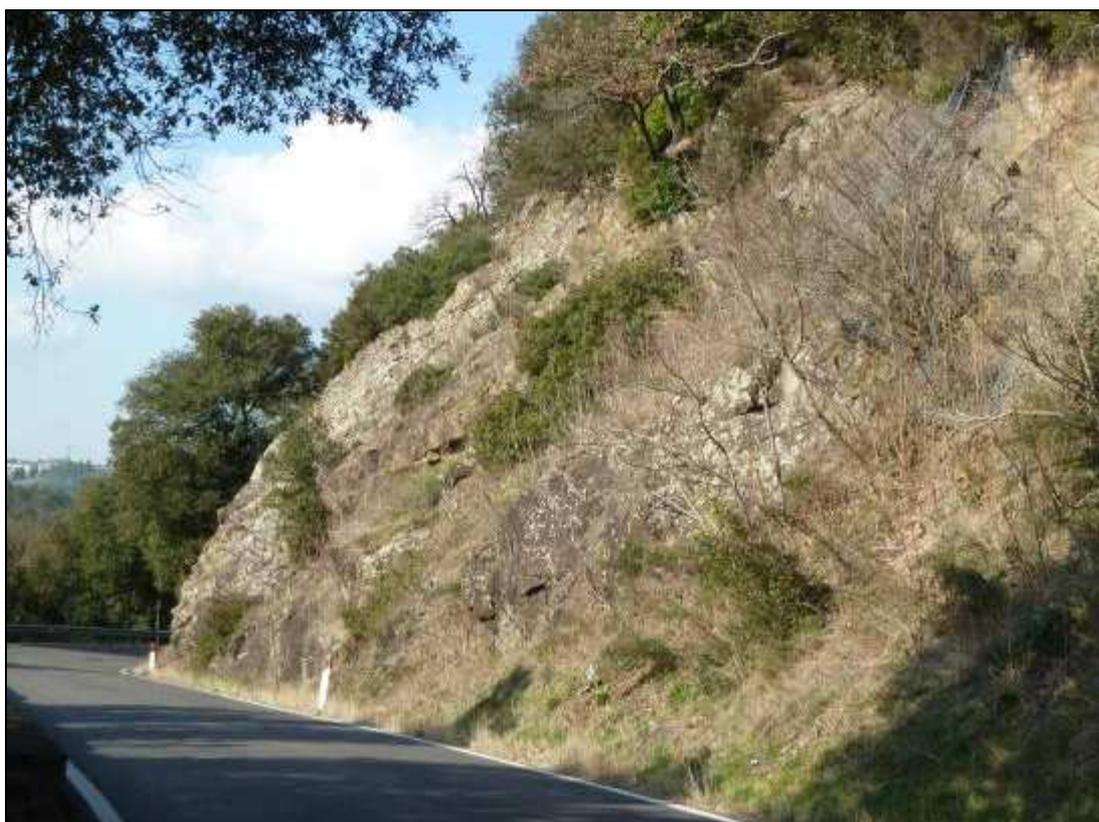
Tipologicamente si tratta di frane di crollo che interessano il materiale lapideo e il materiale terroso presente. Le dimensioni dell'area interessata dai movimenti riguardano un'estensione lineare di 200-300 metri per un'altezza di 10-15 metri.

Le cause che hanno portato all'originarsi del dissesto devono essere ricercate nella litologia, nella giacitura, nella fratturazione e nell'acclività del versante. Risulta preminente anche il ruolo avuto dalla cattiva e non corretta regimazione delle acque. Vi è inoltre da annotare la folta presenza di vegetazione arborea (costituita

Figura 344: un tratto della viabilità provinciale con l'affioramento di Macigno oggetto degli episodici crolli.

Alla data del sopralluogo il dissesto risulta attivo. Per sistemare definitivamente la pendice e per limitare l'eventuale e potenziale interessamento della strada provinciale dalla caduta di massi o blocchi di roccia, l'intervento proponibile potrebbe essere la messa in opera di una rete paramassi per i fronti che vedono un maggiore rischio di crollo di materiale. Appare importante curare anche l'aspetto legato alla vegetazione arborea. Questa se da una parte contribuisce, con l'intrico degli apparati radicali, a rendere più solidale e stabile la scarpata (specie in caso di fratturazione della roccia) dall'altra, nei casi di individui arborei con altezza troppo elevata rispetto allo sviluppo delle radici, può rappresentare essa stessa fonte di pericolo.

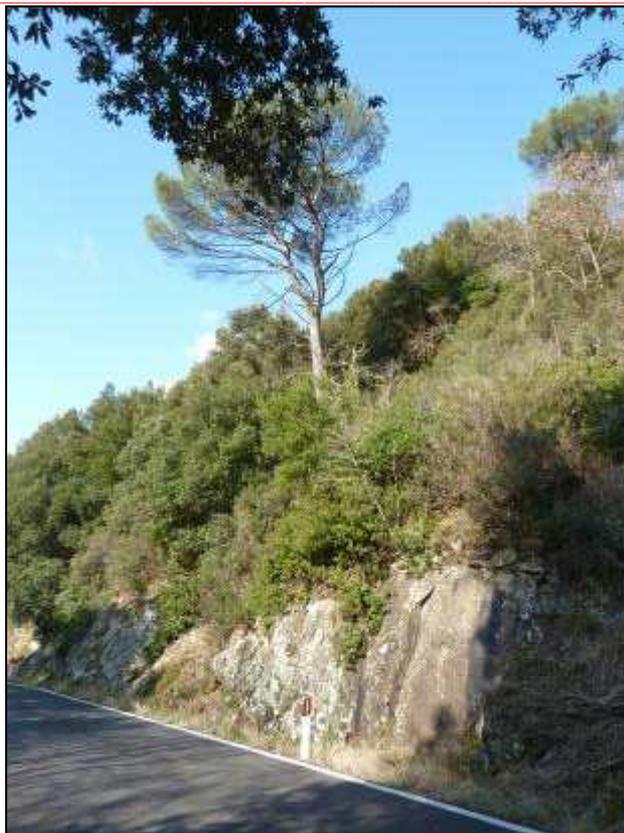
in gran parte da leccio e pino) e arbustiva. Gli individui arborei, in particolare i pini, taluni anche di altezza non modesta, visto l'esiguo spessore del terreno presente sul substrato roccioso, appaiono, seppur da un'osservazione non approfondita, in una condizione di scarsa stabilità (superficialità e scarso ancoraggio dell'apparato radicale, vedi figura 242).

**Figura 3461:** la scarpata di monte della viabilità provinciale con l'abbondante presenza di vegetazione arborea e arbustiva.

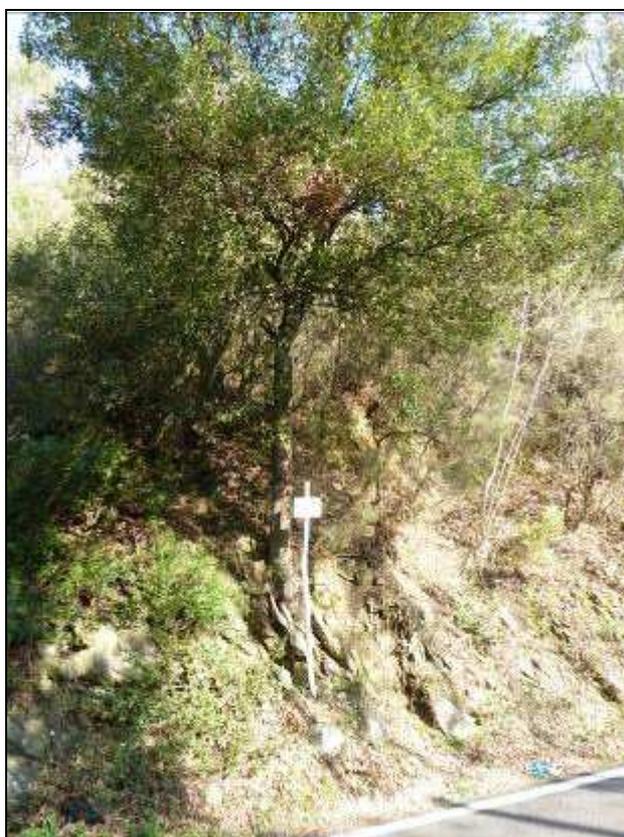
**Figura 347:** leccio presente sulla scarpata di monte della strada provinciale. Si noti l'apparato radicale estremamente superficiale.
