**Dipartimento II Lavori Pubblici**  
**Direzione Difesa del Suolo e Protezione Civile**  
**P.O. Servizio Geologico e Progetti di Difesa Idrogeologica**

ID\_FRANA: FIRENZUOLA\_23

data sopralluogo: 21/04/2011

COMUNE:	Firenzuola	
LOCALITA':	S.P. N. 116 KM 6+200	
BACINO (L. 183/89):	Reno	
COORDINATE IDENTIFICATIVE: (Roma40-Gauss Boaga fuso ovest)	N: 4.885.042 m	E: 1.685.495 m
QUOTA CORONAMENTO:	700 m s.l.m.	
QUOTA PUNTO INFERIORE:	640 m s.l.m.	
SEZIONE C.T.R.:	252120	
AREA FRANA:	7.200 mq	
VOLUME MATERIALE COINVOLTO:	14.000 mc	
LUNGHEZZA:	110 m	
LARGHEZZA:	80 m	
DISLIVELLO QUOTE CORONAMENTO-PIEDE:	60 m	
TIPOLOGIA DISSESTO:	Superficiale di colata	
LITOLOGIA E FORMAZIONE GEOLOGICA:	Formazione del Torrente Carigiola – membro a megastrati arenacei	
SEGNALANTE:	Provincia di Firenze – Servizio Viabilità	
INVENTARIO IFFI:	-	
PRESENZA DI PERMANENT SCATTERERS (PS):	No	
ELEMENTI POSTI A RISCHIO:	Strada provinciale	
PRESENZA DI INTERVENTI DI SISTEMAZIONE GIA' ESEGUITI:	-	
ENTE ATTUATORE:	-	
INTERVENTI DA FINANZIARE:	-	
ENTE PROPONENTE:	-	
LIVELLO DI PROGETTAZIONE:	-	
IMPORTO DA FINANZIARE:	-

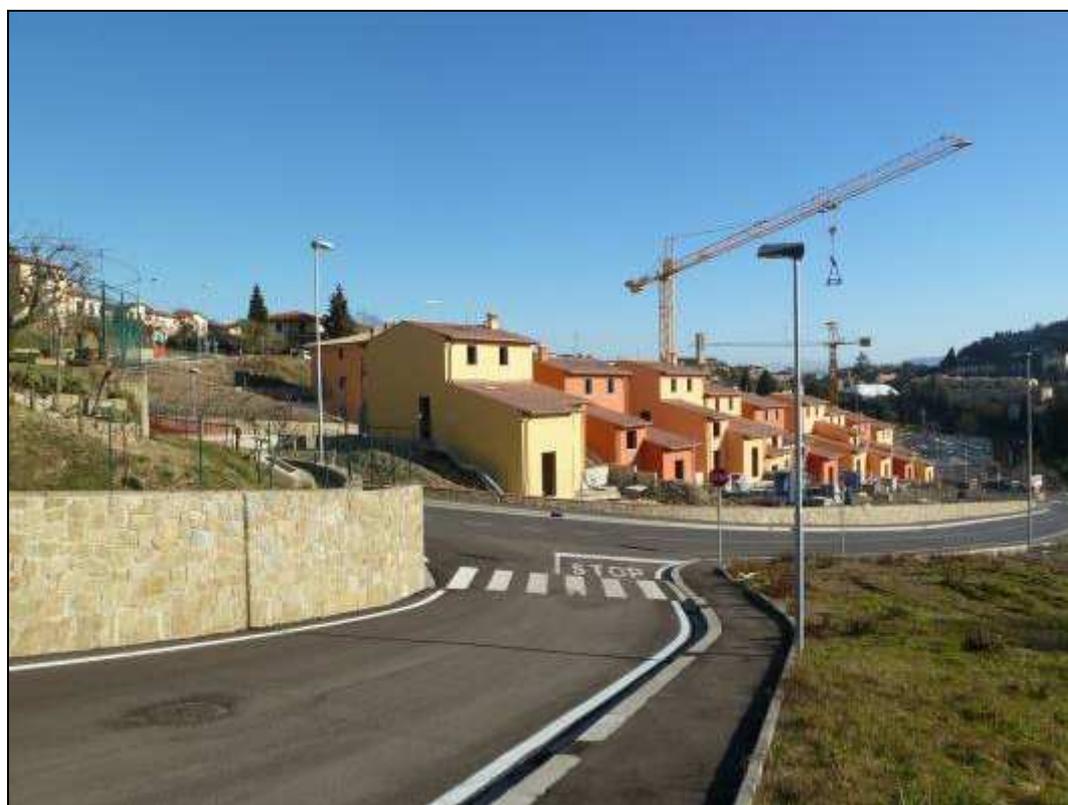
**Figura 352:** il recente intervento di espansione residenziale adiacente all'area esaminata.

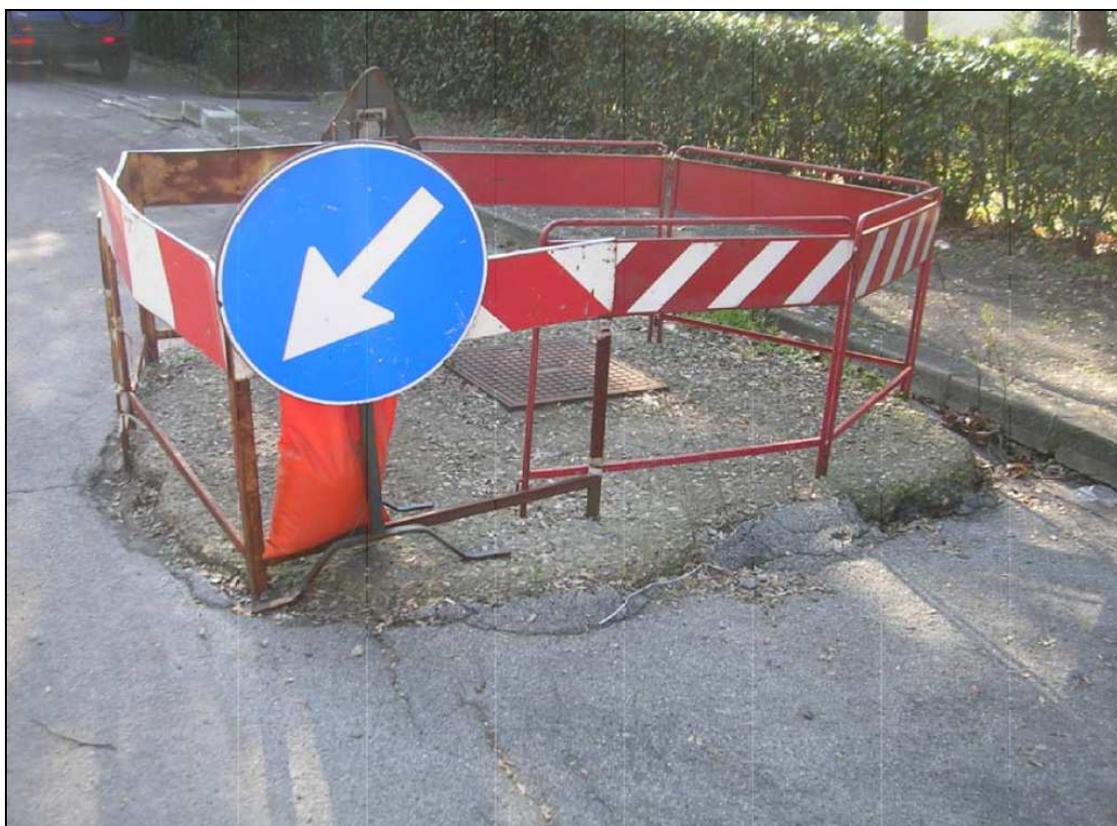
Figura 357: particolare del dissesto con evidente abbassamento del piano stradale rispetto alla soletta di copertura di un pozzo drenante.

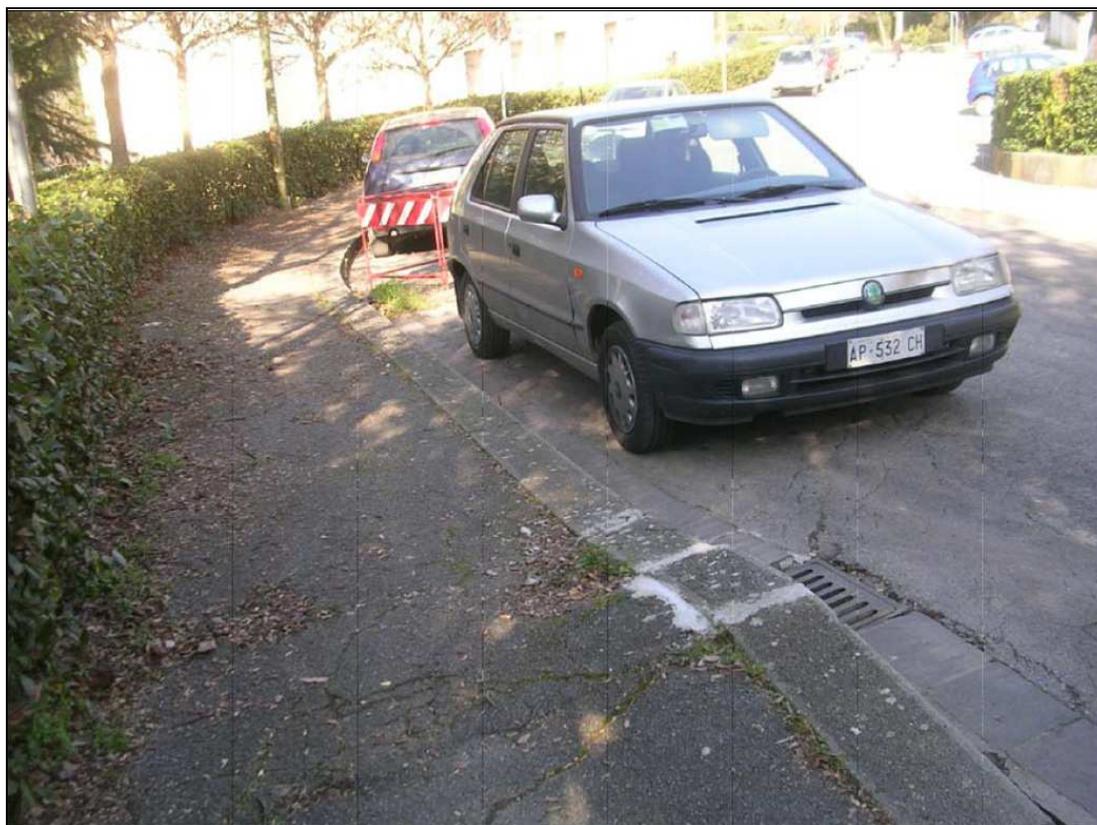
**Figura 358: fenomeni deformativi e rotture dei manufatti stradali lungo via Luigi Longo.**

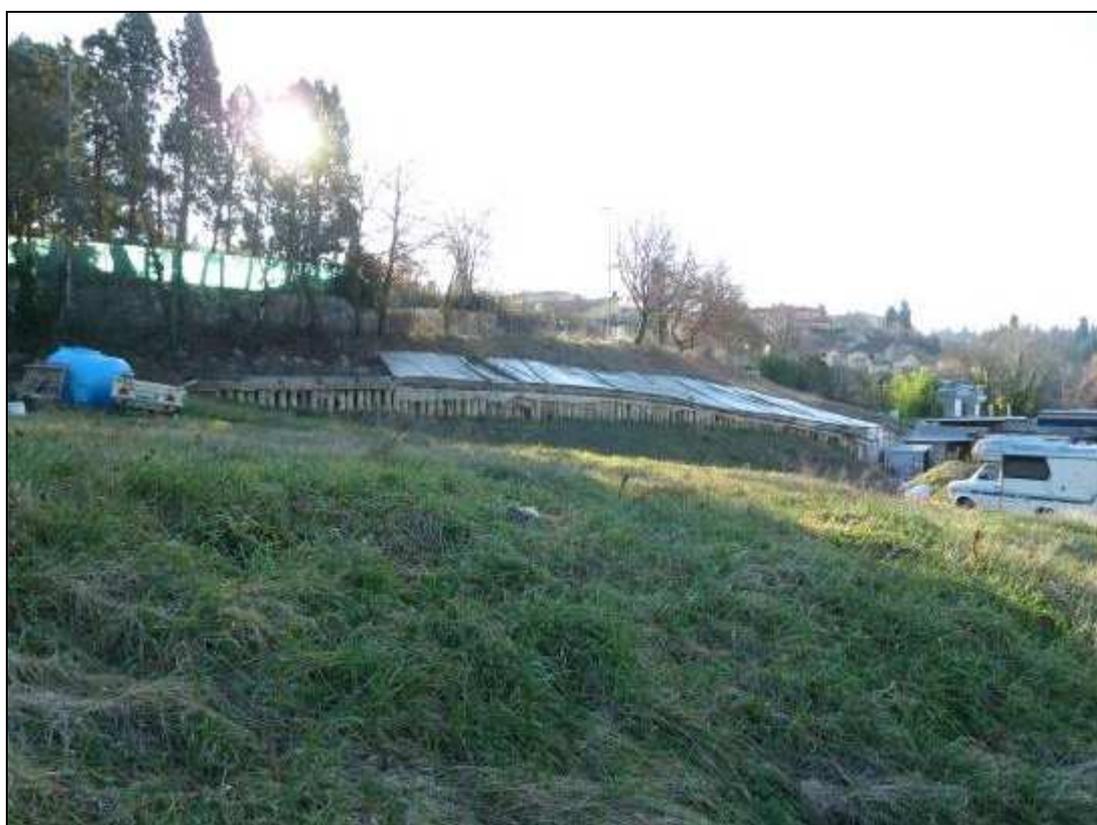
**Figura 359: una paratia di pali a valle della zona esaminata**

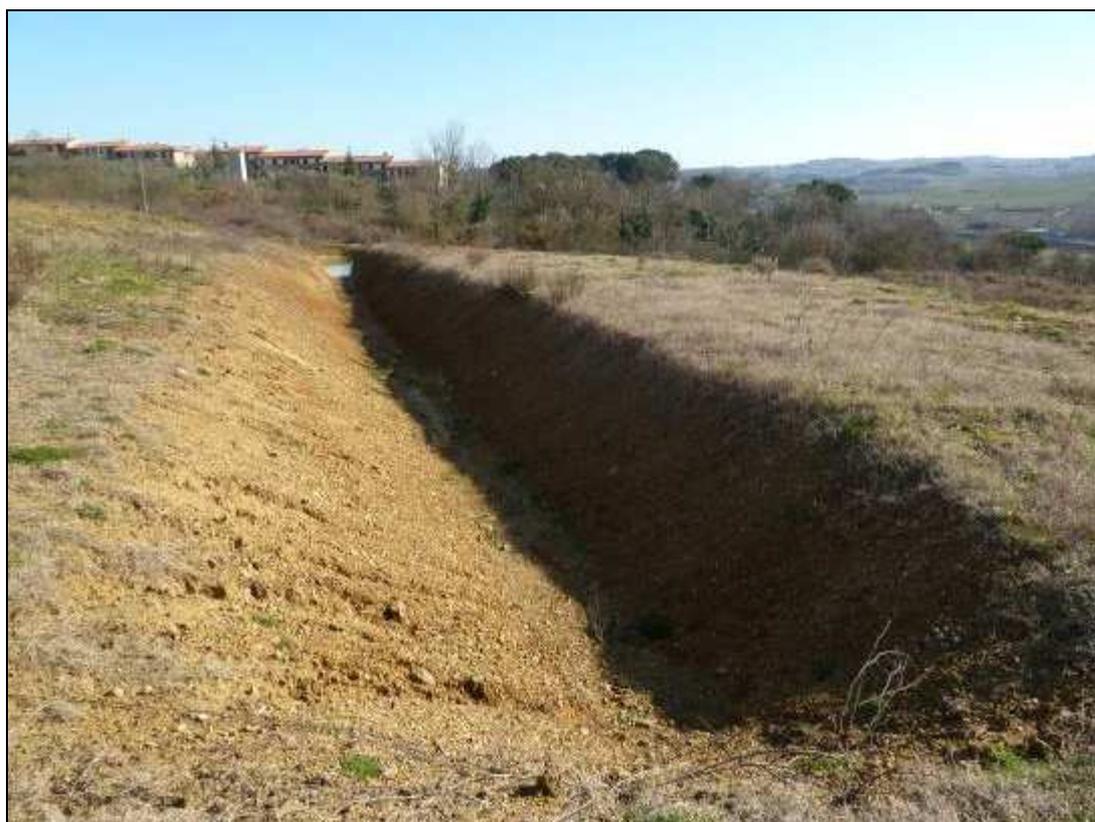
**Figura 363:** uno dei sei fossi paralleli realizzato a monte della zona dissestata.

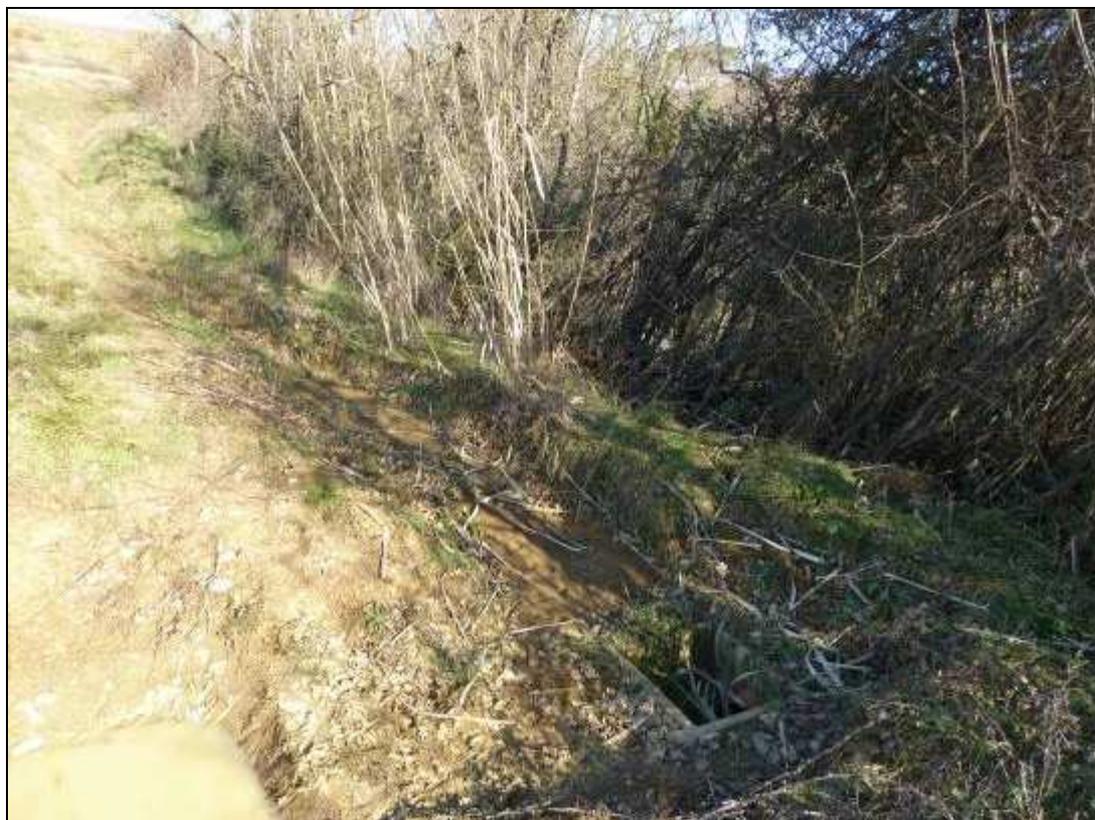
**Figura 364:** la parte terminale di uno dei fossi paralleli e il pozzetto di raccordo con tubazione avente il compito di allontanare le acque raccolte verso il borro sottostante.

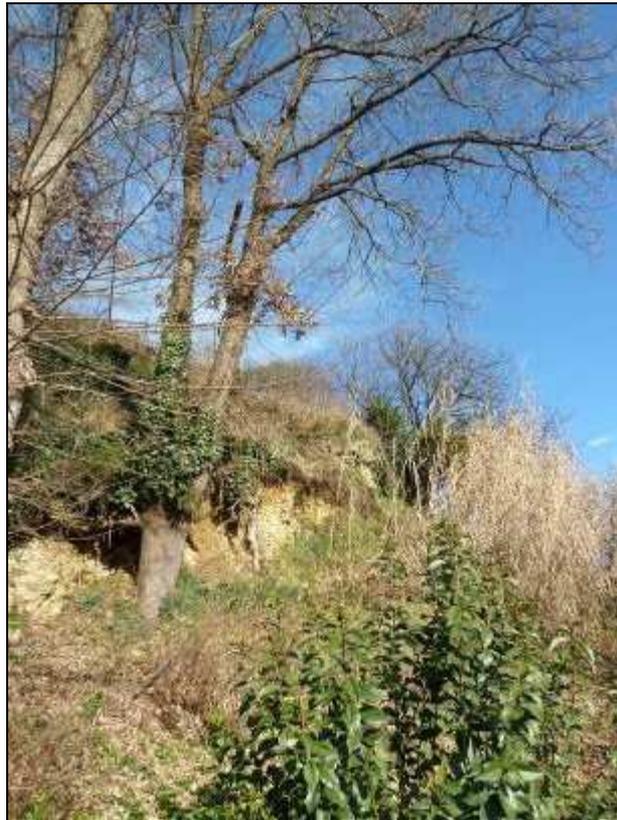
All'atto del sopralluogo, la condizione del pendio, rispetto alla situazione segnalata, risulta invariata. Sono presenti, nella parte alta della pendice, masse di ciottoli interessate da fessurazioni che possono essere coinvolte in fenomeni di crollo. Si registra inoltre la presenza di individui arborei di specie quercine (taluni di dimensioni importanti) posti anche in posizione sommitale che possono ulteriormente destabilizzare la rottura di pendio. I lavori progettati e previsti per i terreni siti nella parte superiore del versante per la regimazione e l'allontanamento delle acque sono stati realizzati.

Figura 365: la pendice a monte del civico 54 di via dei Morelli.

Per porre in una situazione di definitiva sicurezza l'abitazione coinvolta dal dissesto appare comunque necessario l'elaborazione di un progetto complessivo che preveda anche la realizzazione di una generale regimazione delle acque di ruscellamento e di opere di contenimento strutturale, ottenute anche tramite riprofilatura morfologica del versante.

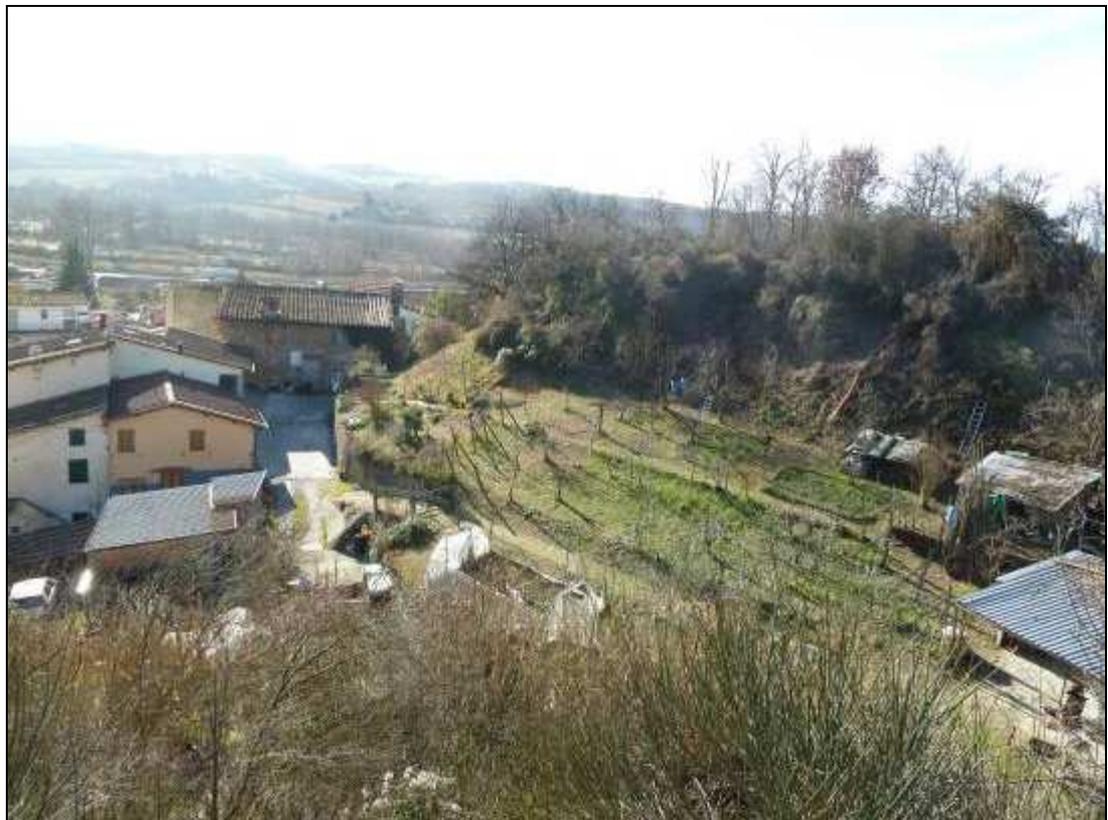
Figura 366: vista da monte verso valle della parte finale del versante interessato dal fenomeno franoso.

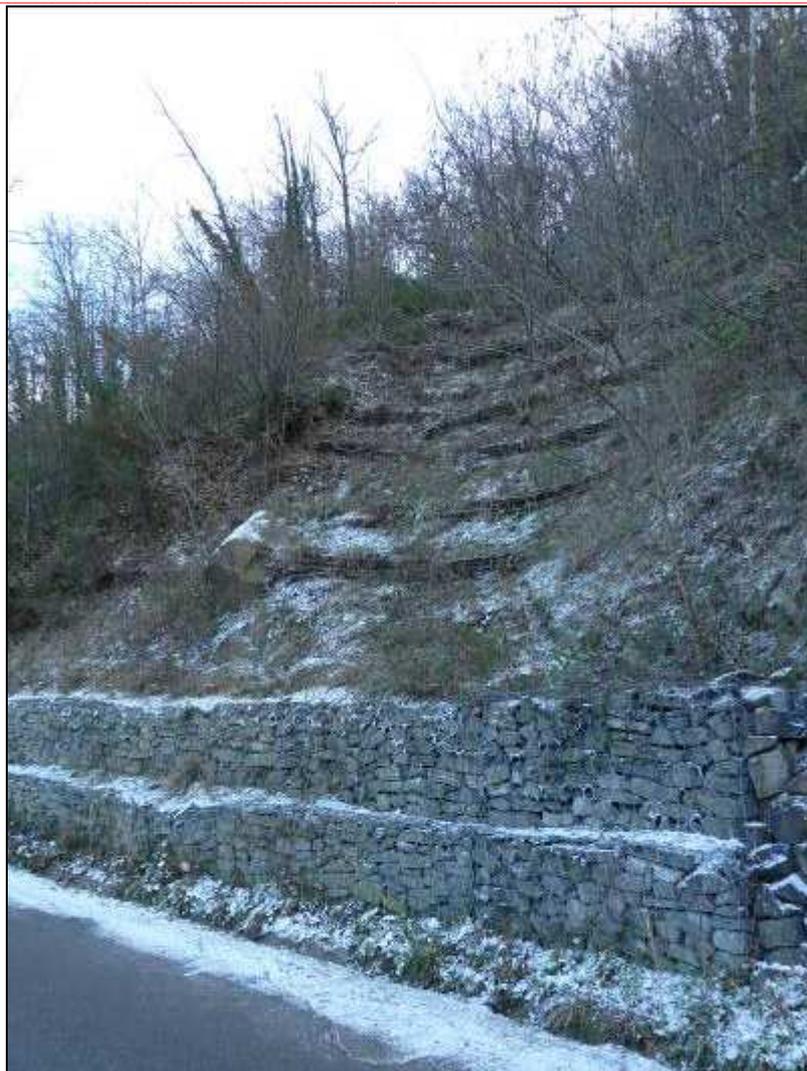
**Figura 370: la gabbionata di base e la sistemazione del pendio.**

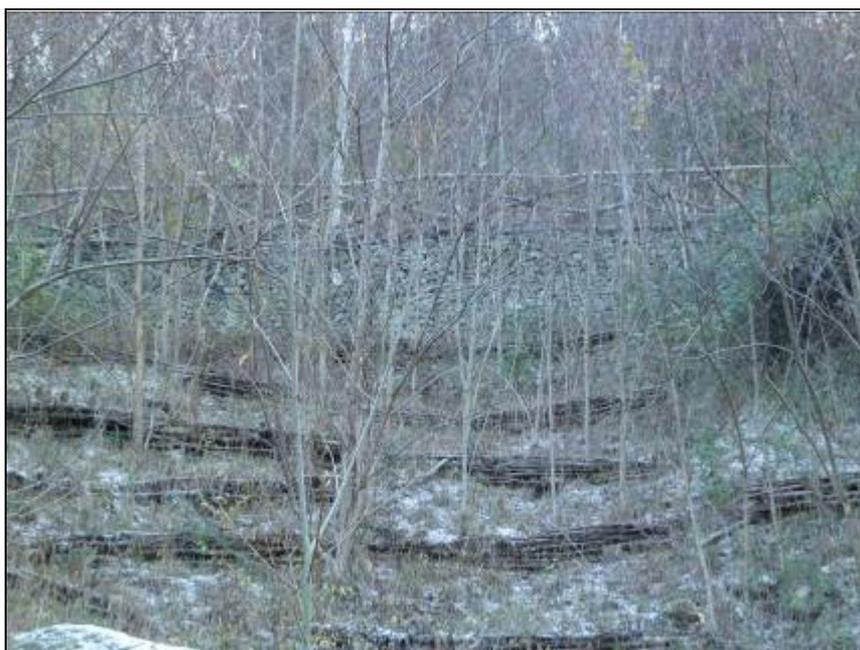
**Figura 371: particolare delle fascinate.**

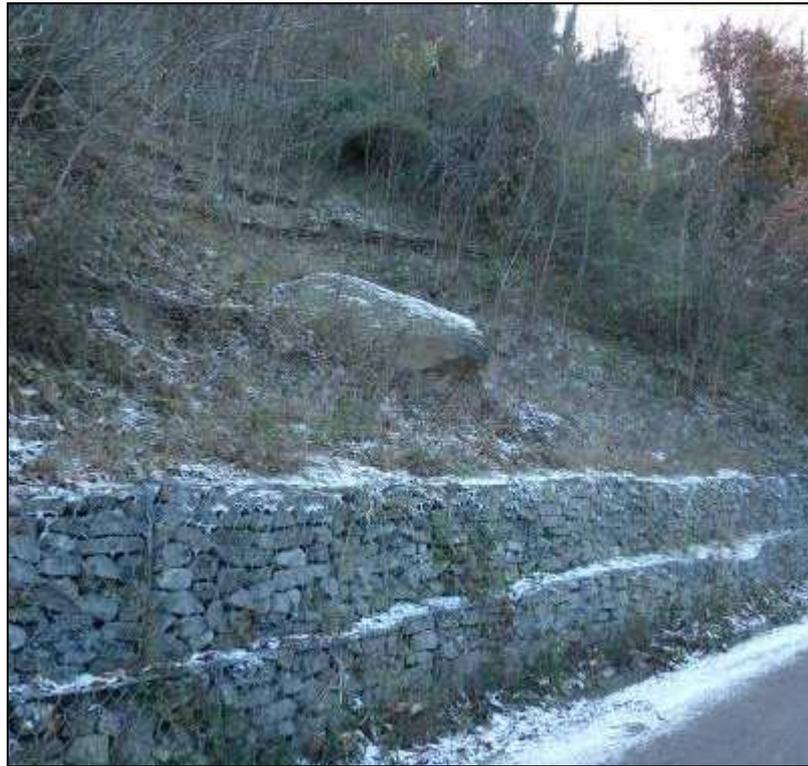
Allo stato attuale di evoluzione del fenomeno si ritiene possibile che ulteriore materiale detritico possa interessare la sede stradale (vedi immagini seguenti), per questo motivo sembra necessario effettuare il disgaggio dei blocchi pericolanti/instabili presenti, oltre ad un taglio mirato degli individui arborei che risultano precari e con scarsa stabilità.

**Figura 372: si noti la presenza di blocchi di notevole dimensione.**

Comunque date le modeste dimensioni del fenomeno è possibile prevedere e provvedere alla sua sistemazione definitiva con opere strutturali attraverso la messa in opera di reti metalliche paramassi e l'installazione di canalette per la regimazione e il drenaggio delle acque superficiali.

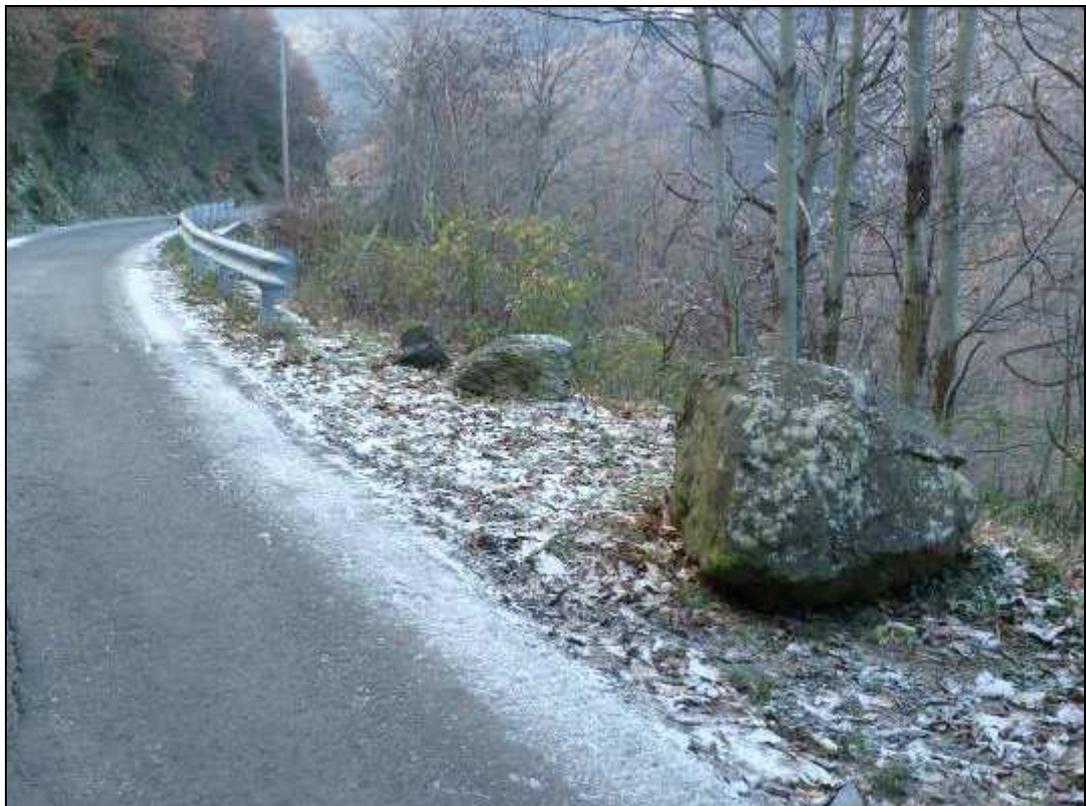
**Figura 373: alcuni dei blocchi rocciosi franati e sistemati sul margine opposto della strada.**

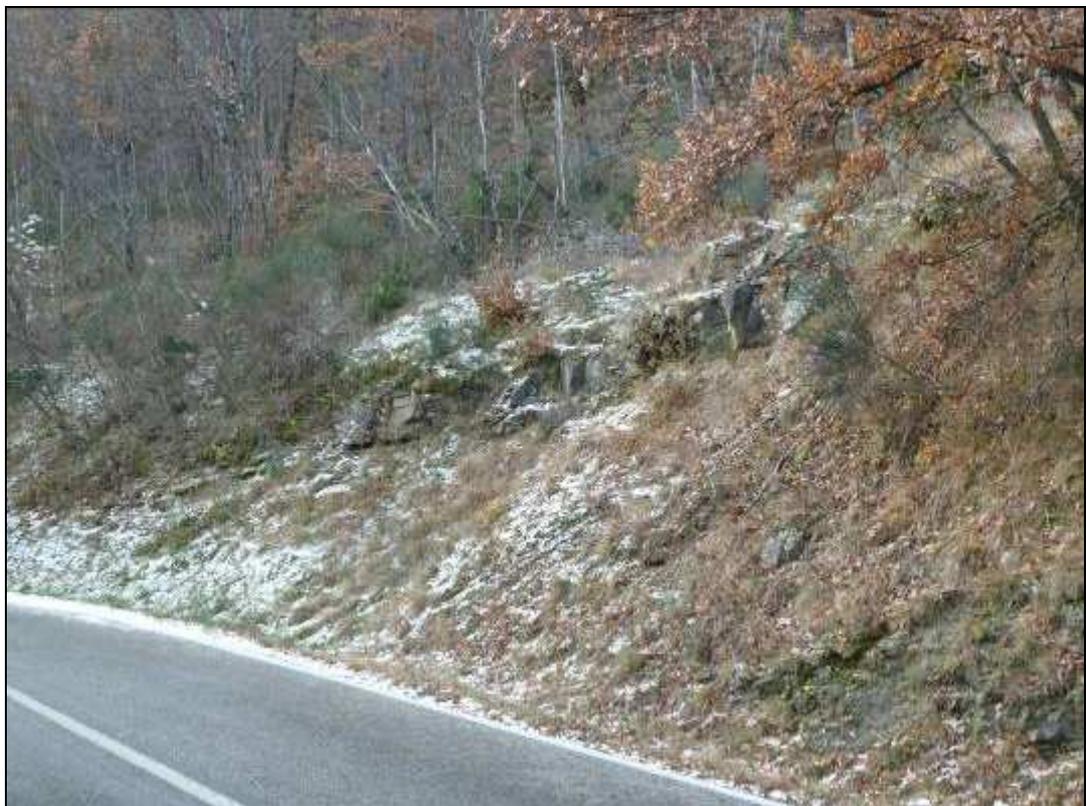
La presente scheda prende spunto dalla segnalazione della Viabilità P.O. Manutenzione Mugello Est. Alla data del sopralluogo si notano le lesioni presenti sulla sede stradale indice della presenza di un certo grado di instabilità. Vista la pendenza, in sede di sopralluogo, non è stato possibile approfondire l'esame visivo della scarpata di valle. La scarpata di monte appare piuttosto stabile anche se potrebbe essere necessario/consigliabile un intervento di disaggio di alcune porzioni di roccia ed un taglio selettivo, mirato di alcuni individui arborei con precaria stabilità.

**Figura 385: il lato monte del punto segnalato.**

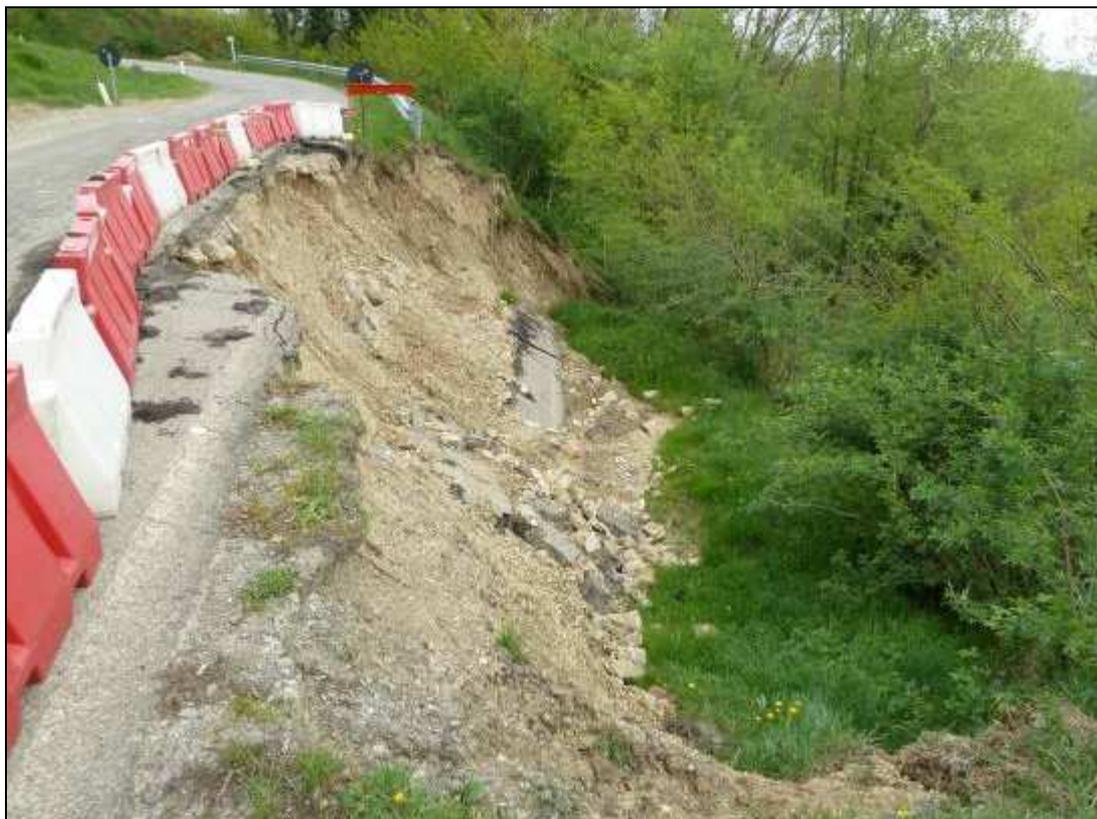
Le cause che hanno portato al manifestarsi del processo di versante sono presumibilmente da ricercarsi in una combinazione di fattori naturali tra cui: litologia, giacitura, fratturazione, acclività. L'innescarsi del fenomeno lo si è avuto poi con precipitazioni brevi ed intense ed in condizioni di particolare imbibizione del materiale.

Figura 389: la frana che ha danneggiato la S.P. n. 20 al km 6+700 circa.

Per la sistemazione del dissesto e per poter riparare la parte di carreggiata danneggiata occorre procedere ad una riprofilatura di tutta la zona coinvolta nella frana e la realizzazione di un'opera di sostegno (tipo gabbionata o terre armate) da posizionarsi nella scarpata di valle.

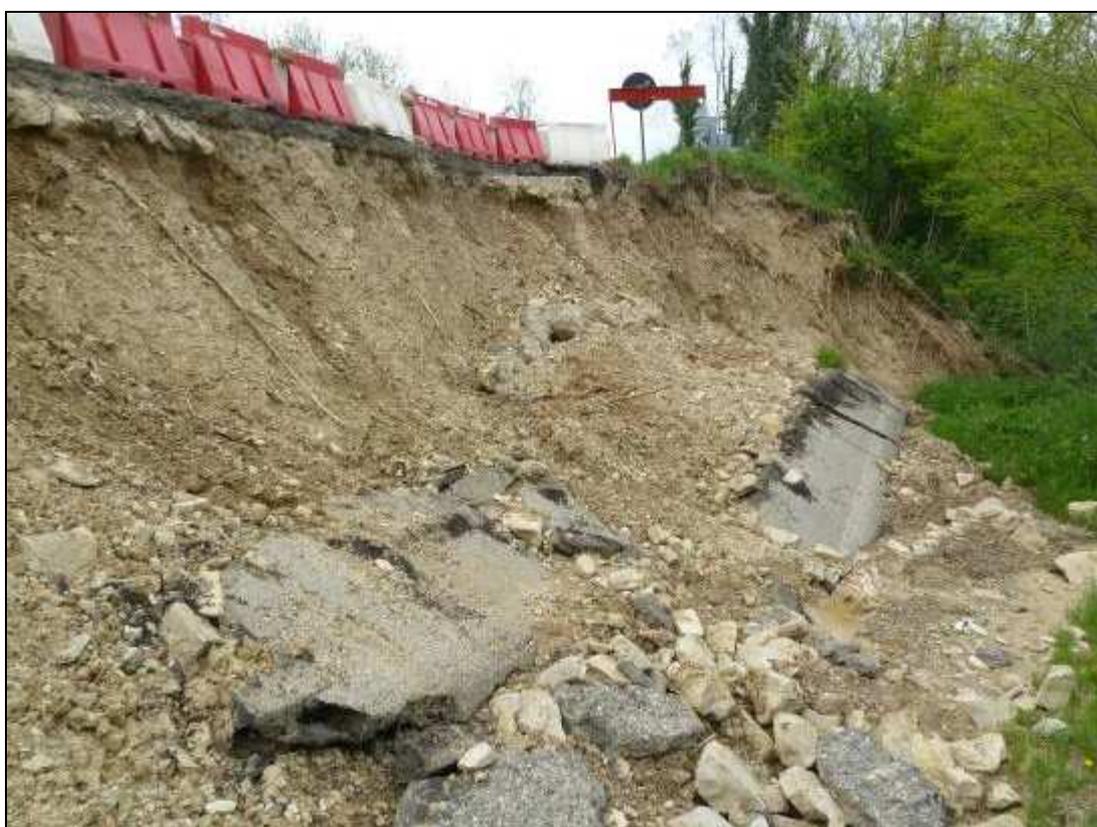
Figura 390: particolare dei materiali mobilizzati in seguito al manifestarsi del dissesto.

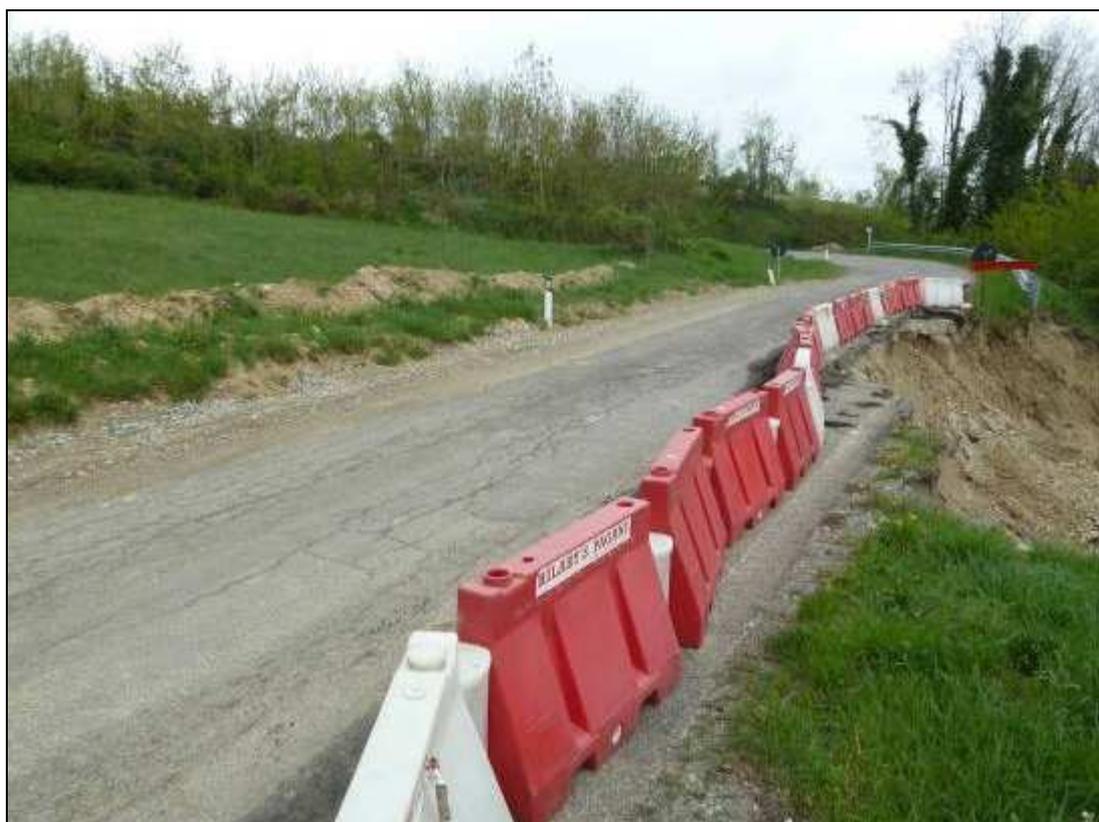
**Figura 391: il tratto di strada interessato dal coronamento della frana.**

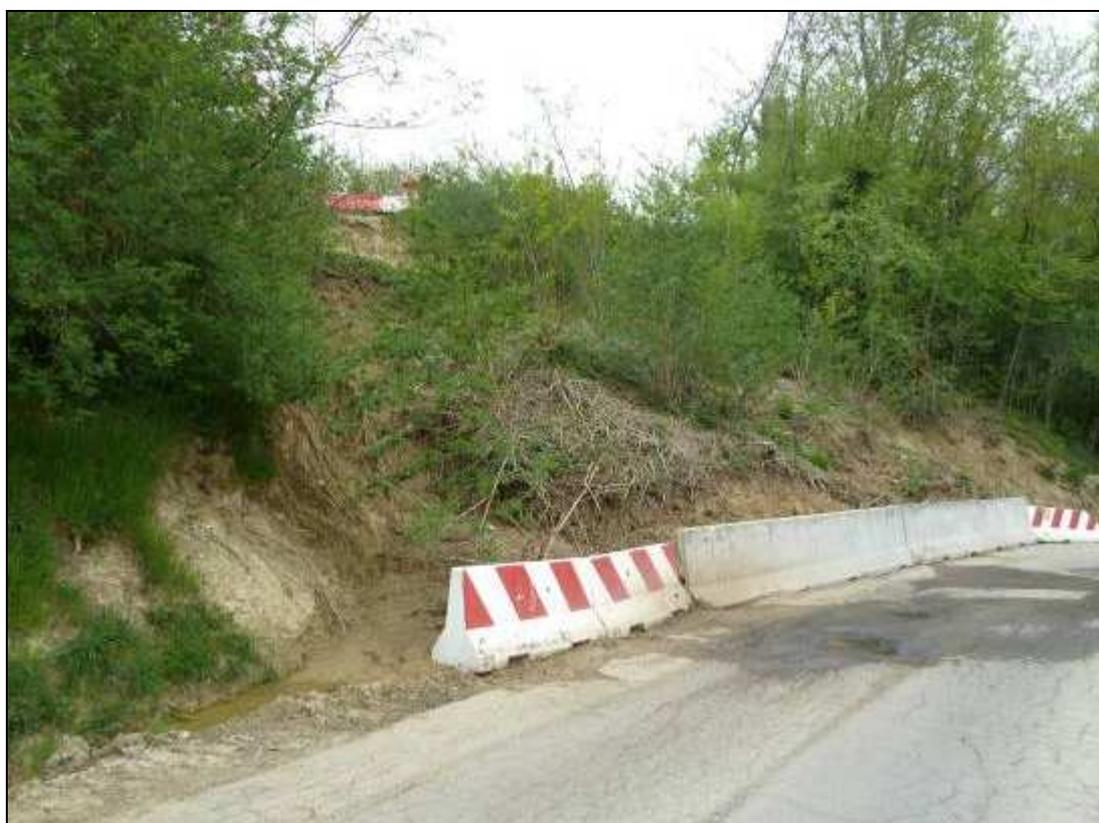
**Figura 392: la zona del piede della frana. Il dissesto, infatti, con il materiale mobilizzato, ha coinvolto un ulteriore tratto della S.P. n. 20.**

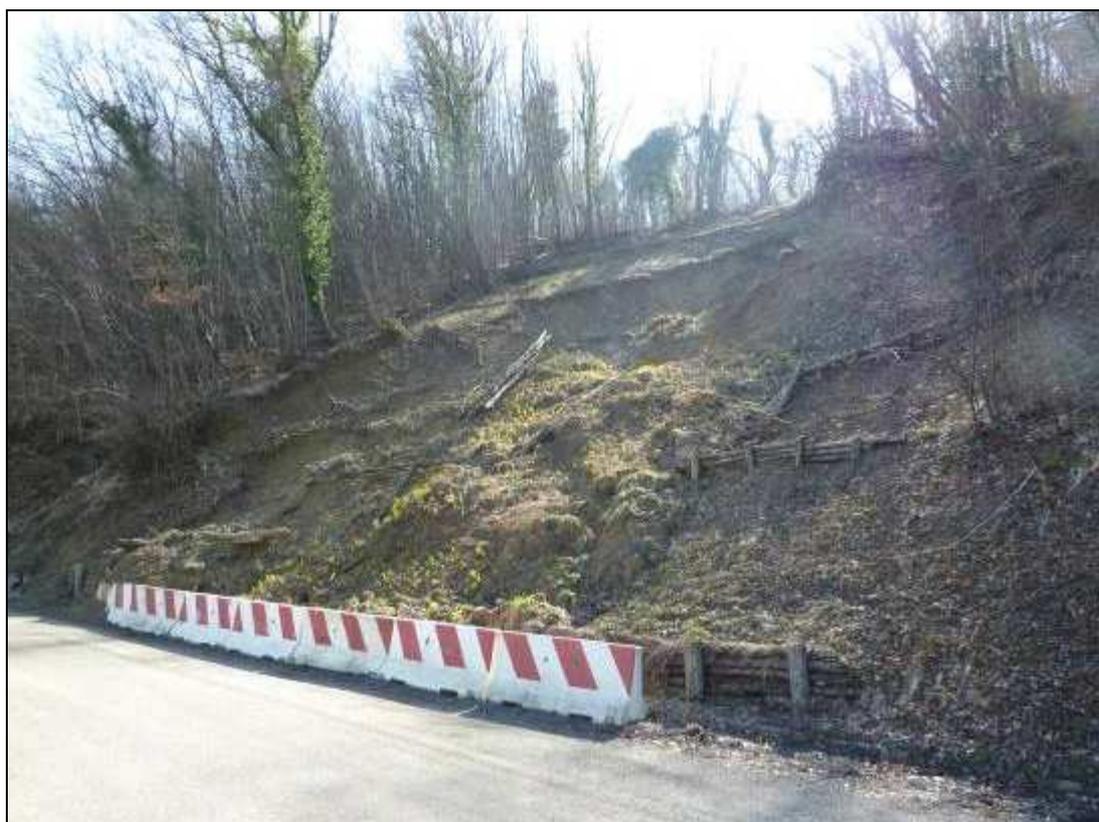
Le cause che hanno portato al manifestarsi di questa situazione di dissesto sono da ricercarsi nella litologia dei materiali presenti, nelle precipitazioni insistenti e nella forte acclività della scarpata.

**Figura 396: la frana che interessa la scarpata di monte della strada provinciale.**

Appare fondamentale, per ottenere la stabilità di questa porzione di pendio e conseguentemente per assicurare una maggiore sicurezza alla viabilità provinciale, realizzare un'efficace regimazione delle acque di ruscellamento superficiale, magari mediante canalette superficiali, creando un migliore collegamento tra il sistema di drenaggio stradale e quello della scarpata di monte ed effettuare una nuova riprofilatura della pendice con nuove opere di protezione dall'erosione, disposte lungo le isoipse, tipo palizzate o viminate e comunque con elementi di ingegneria naturalistica che ben si adattano al caso anche in relazione alla sua modesta estensione.

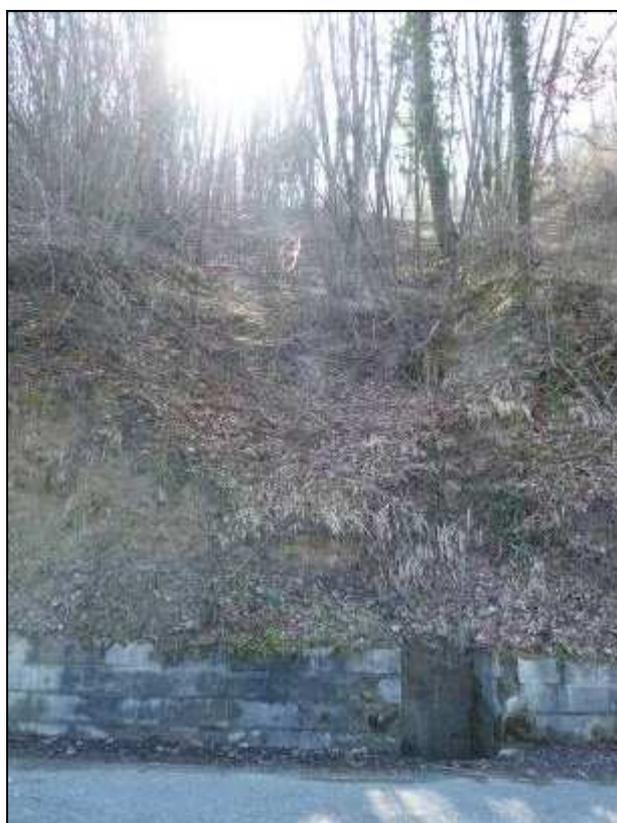
**Figura 397: il drenaggio (tubo rosso nella parte alta della foto) posto lateralmente al dissesto per allontanare l'acqua verso la caditoia stradale.**

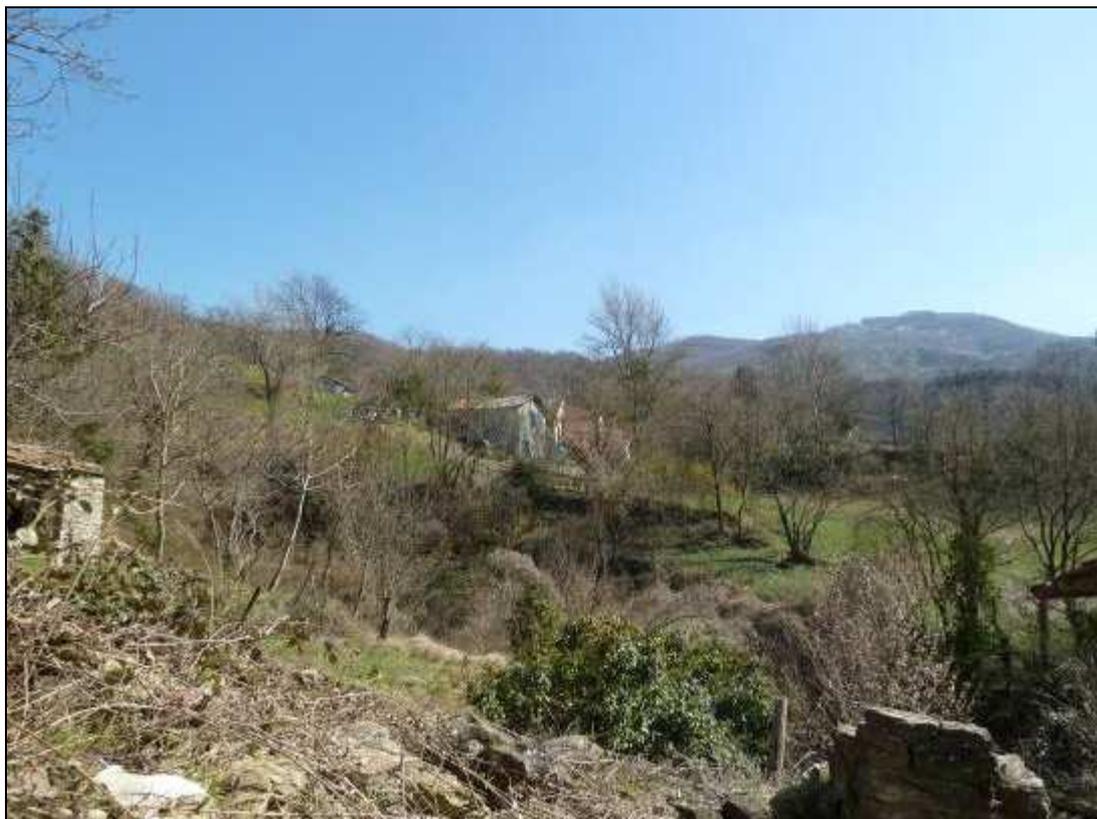
**Figura 401: panoramica della zona dell'abitato di Campigno ripreso dalla località Le Pille.**

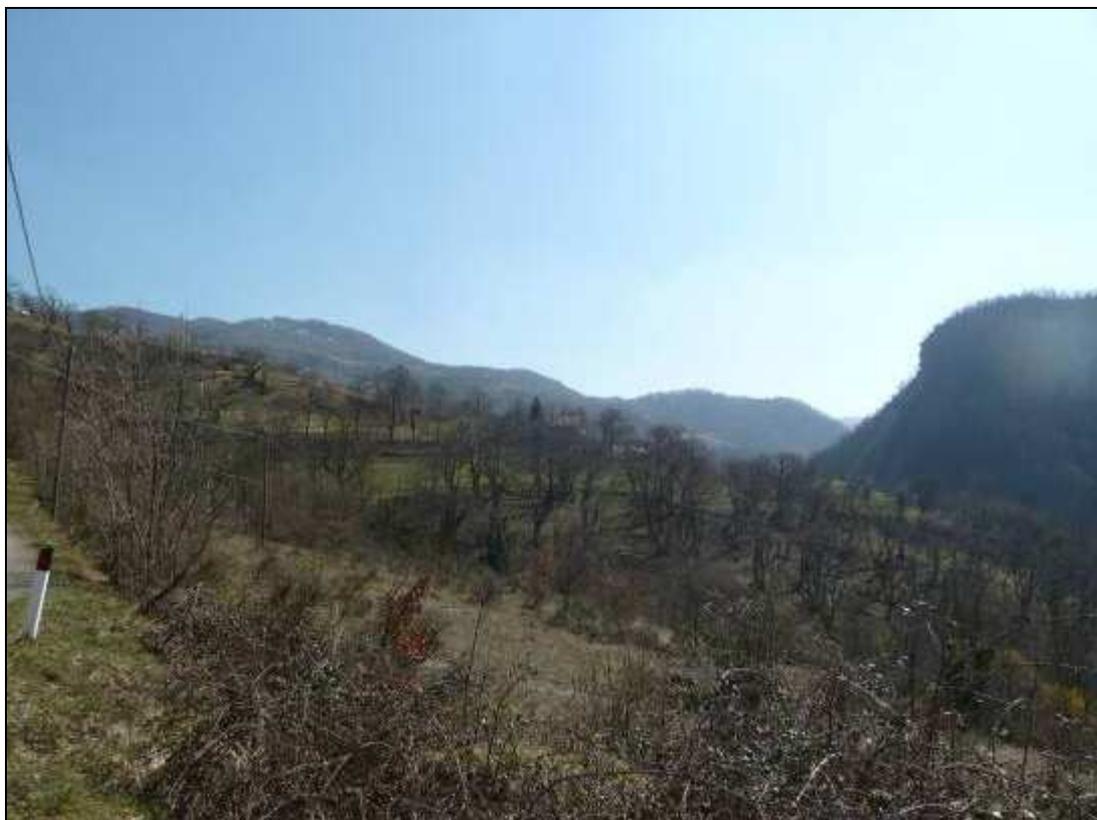
**Figura 402: il versante in località Le Pille.**

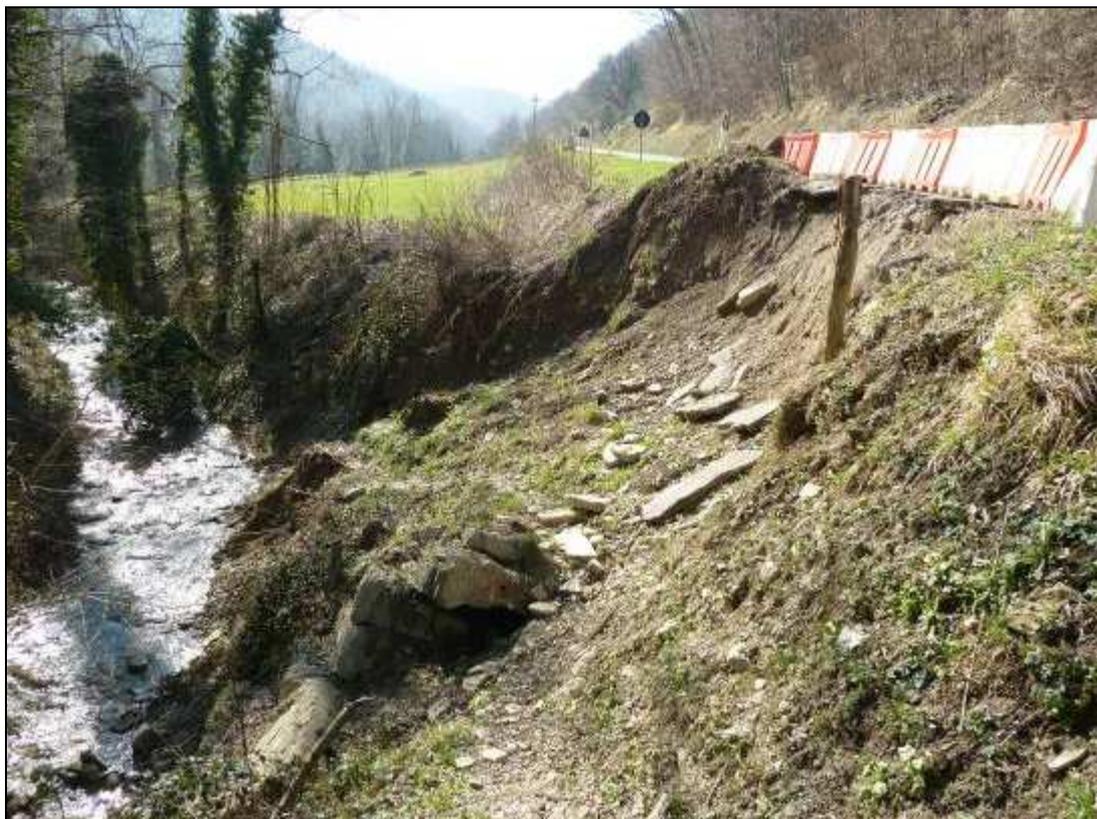
Le cause che hanno potuto influire sulla dinamica in esame, devono essere ricercate probabilmente nella combinazione di alcuni fattori. Tra questi, presumibilmente, un ruolo importante deve essere stato giocato dall'azione erosiva del Rio Salto. La concomitanza di erosione spondale, precipitazioni abbondanti insieme alla pendenza, che distingue la scarpata di valle della strada, unita alla cattiva regimazione delle acque superficiali, provenienti da monte, hanno innescato e portato alla mobilizzazione della frana.

Figura 406: la scarpata stradale oggetto del dissesto ed il Rio Salto.

Per cercare di stabilizzare e consolidare la strada provinciale, che risulta l'unico ma importante elemento messo a rischio, potrebbe essere necessaria la realizzazione di un'opera che funzioni sia da difesa spondale oltre che come base per eseguire una riprofilatura della scarpata. In questo senso la soluzione ideale potrebbe essere rappresentata da una palificata in legname (magari a doppia parete) collegata, per rendere la pendice ancora più stabile, ad una grata viva.

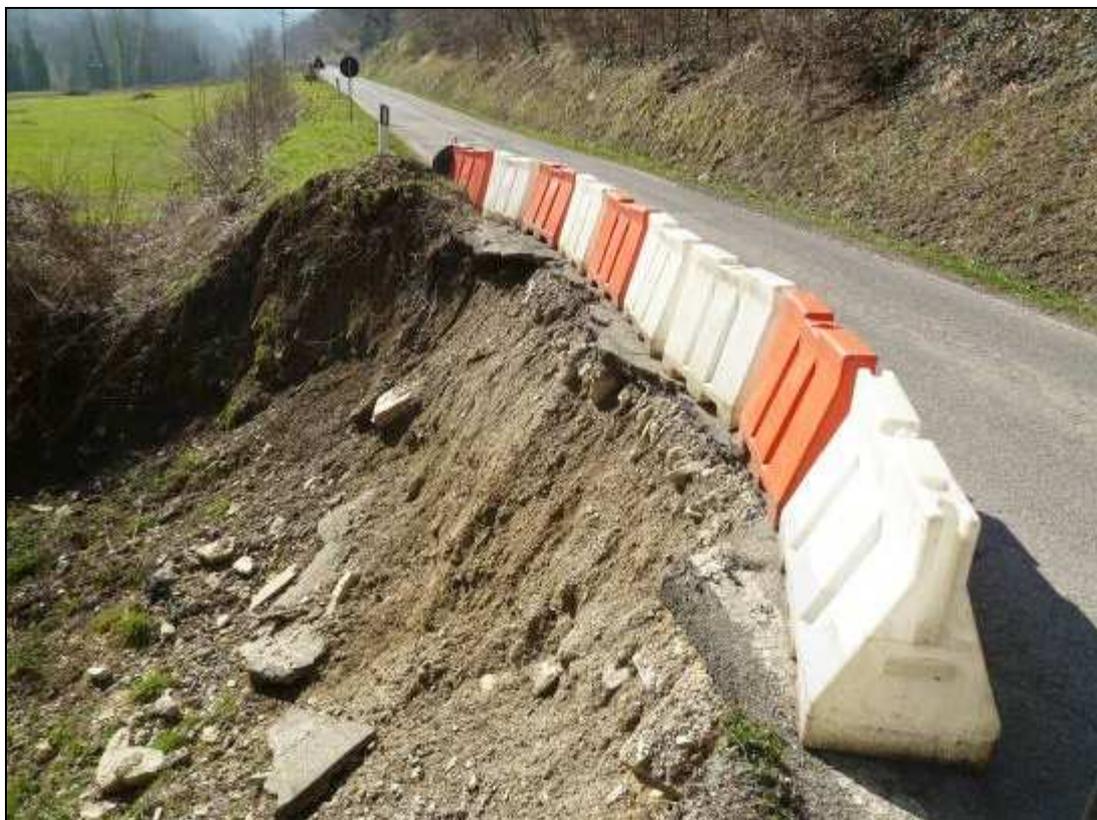
Figura 407: la strada provinciale n. 74 in parte danneggiata dalla frana.

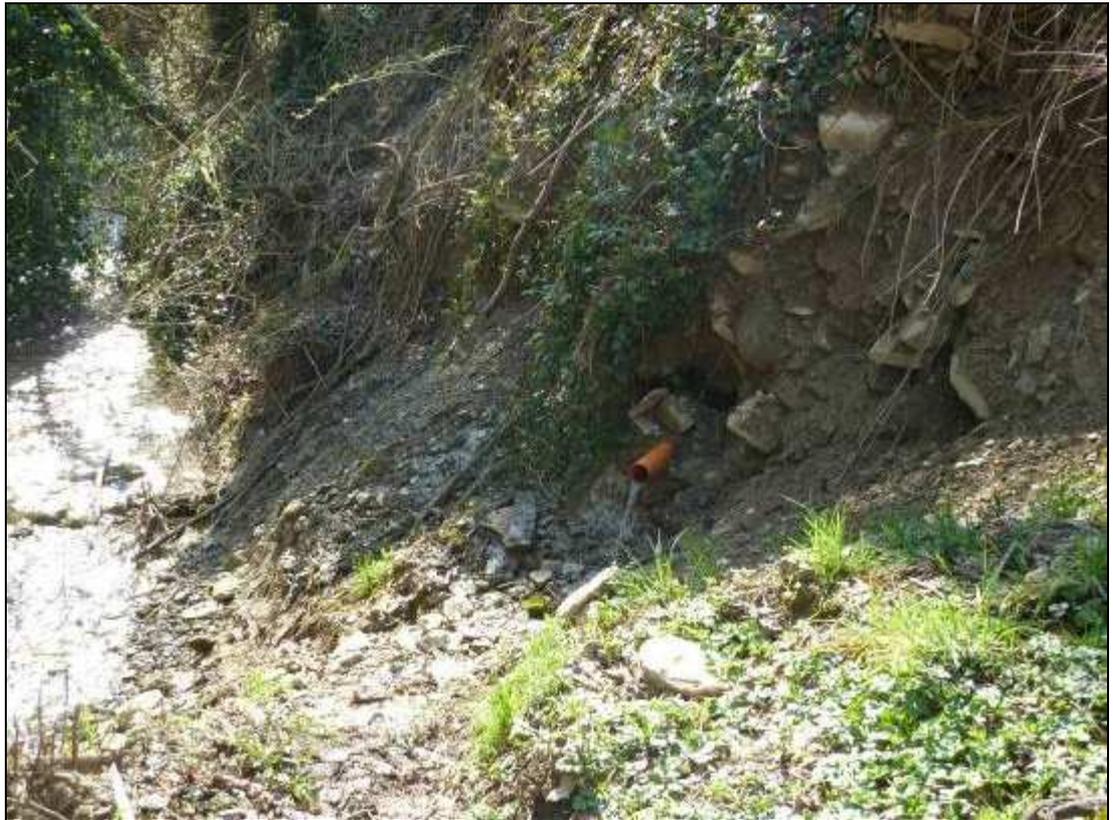
A proposito del sistema di smaltimento delle acque superficiali è da segnalare che, all'atto del sopralluogo, è stata verificata la presenza di abbondante acqua sia sul versante che sulla frana (vedi figure seguenti). In particolare nella zona del corpo di frana (vedi immagine) erano presenti due venute-sorgenti d'acqua che in qualche modo, insieme con i fattori sopra elencati, hanno reso instabile la scarpata oggetto del dissesto.

Figura 408: le due venute d'acqua nella zona franata.

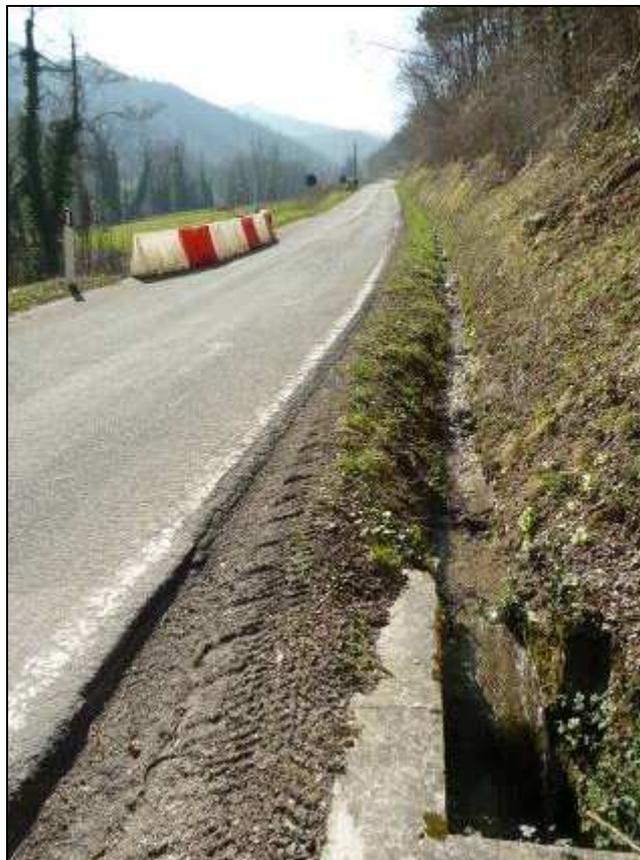
Figura 409: l'abbondante acqua proveniente dal versante a monte della viabilità provinciale.
