**Dipartimento II Lavori Pubblici**  
**Direzione Difesa del Suolo e Protezione Civile**  
**P.O. Servizio Geologico e Progetti di Difesa Idrogeologica**

ID\_FRANA: FIRENZUOLA\_23

data sopralluogo: 21/04/2011

COMUNE:	Firenzuola	
LOCALITA':	S.P. N. 116 KM 6+200	
BACINO (L. 183/89):	Reno	
COORDINATE IDENTIFICATIVE: (Roma40-Gauss Boaga fuso ovest)	N: 4.885.042 m	E: 1.685.495 m
QUOTA CORONAMENTO:	700 m s.l.m.	
QUOTA PUNTO INFERIORE:	640 m s.l.m.	
SEZIONE C.T.R.:	252120	
AREA FRANA:	7.200 mq	
VOLUME MATERIALE COINVOLTO:	14.000 mc	
LUNGHEZZA:	110 m	
LARGHEZZA:	80 m	
DISLIVELLO QUOTE CORONAMENTO-PIEDE:	60 m	
TIPOLOGIA DISSESTO:	Superficiale di colata	
LITOLOGIA E FORMAZIONE GEOLOGICA:	Formazione del Torrente Carigiola – membro a megastrati arenacei	
SEGNALANTE:	Provincia di Firenze – Servizio Viabilità	
INVENTARIO IFFI:	-	
PRESENZA DI PERMANENT SCATTERERS (PS):	No	
ELEMENTI POSTI A RISCHIO:	Strada provinciale	
PRESENZA DI INTERVENTI DI SISTEMAZIONE GIA' ESEGUITI:	-	
ENTE ATTUATORE:	-	
INTERVENTI DA FINANZIARE:	-	
ENTE PROPONENTE:	-	
LIVELLO DI PROGETTAZIONE:	-	
IMPORTO DA FINANZIARE:	-

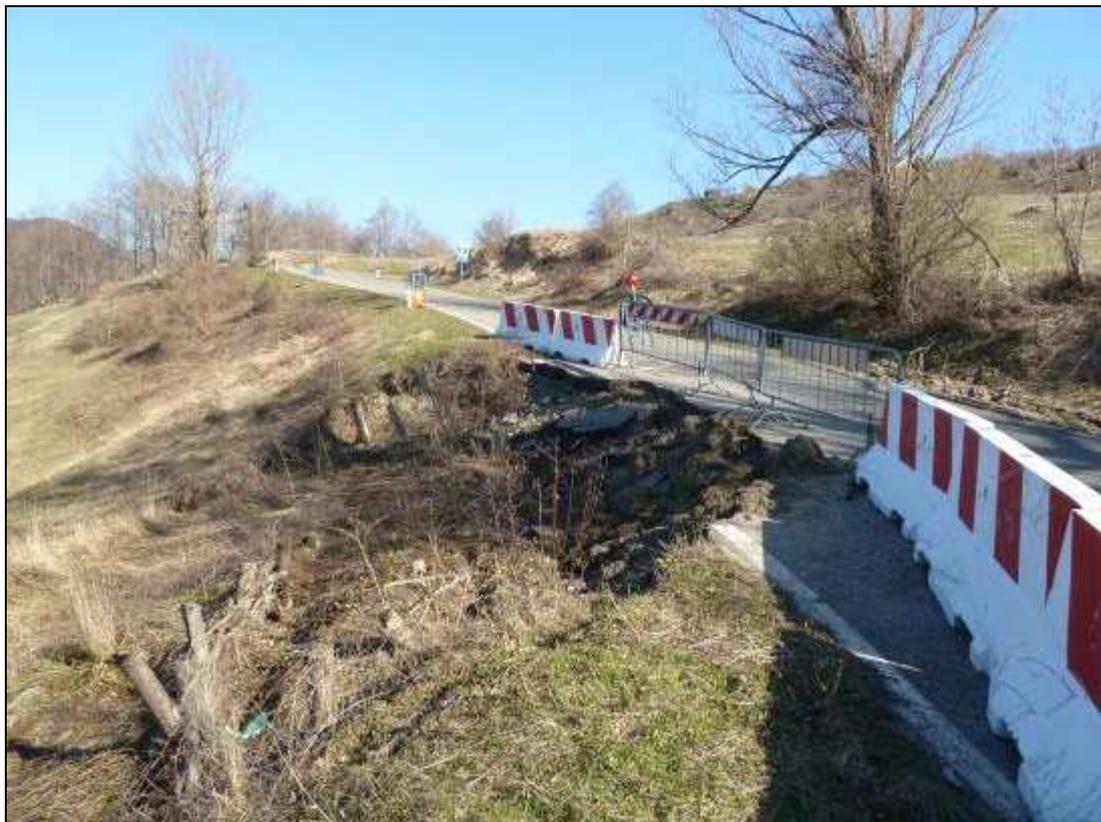
Nel caso in esame l'acqua sembra aver influito in maniera essenziale al verificarsi e manifestarsi del movimento gravitativo. L'abbondante presenza di acqua superficiale proveniente dalla zona di monte non regimata e non fatta defluire correttamente sembra poter essere la causa innescante del dissesto.

**Figura 413: la frana che ha interessato il km 13 della strada provinciale n. 74.**

Come già detto, inoltre, la porzione di pendice a valle della strada provinciale si presenta satura d'acqua. Appare quindi prioritario per cercare di sistemare il fenomeno gravitativo realizzare un sistema di smaltimento delle acque superficiali e meteoriche il più efficiente possibile (verificando la funzionalità delle caditoie e delle zanelle stradali) provvedendo alla risagomatura e ridefinizione del fossetto che allontana verso valle l'acqua proveniente dalla sede stradale. Per riuscire invece a stabilizzare e consolidare la strada provinciale, che nella situazione esaminata è l'unico importante elemento messo a rischio, potrebbe essere necessaria la realizzazione di un'opera di ingegneria naturalistica (visto anche l'ambiente in cui ci troviamo), con funzioni di sostegno (come le terre armate).

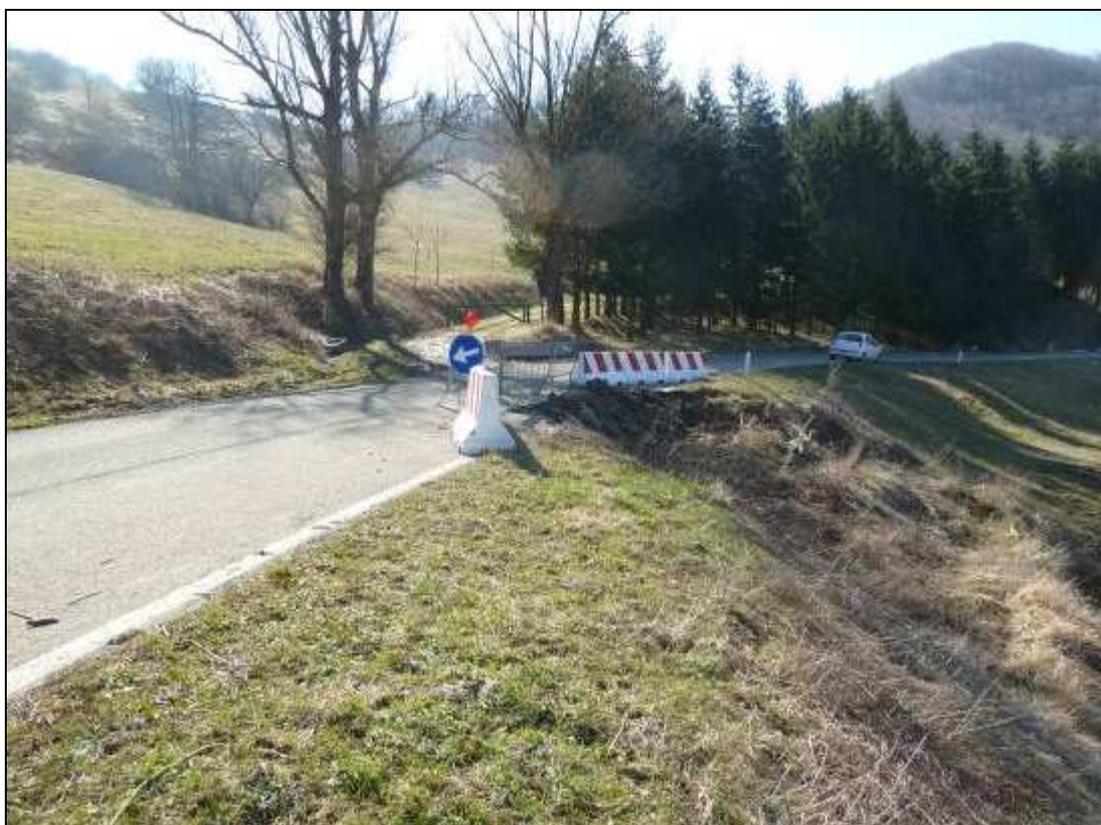
**Figura 414: il movimento gravitativo visto da monte verso valle.**

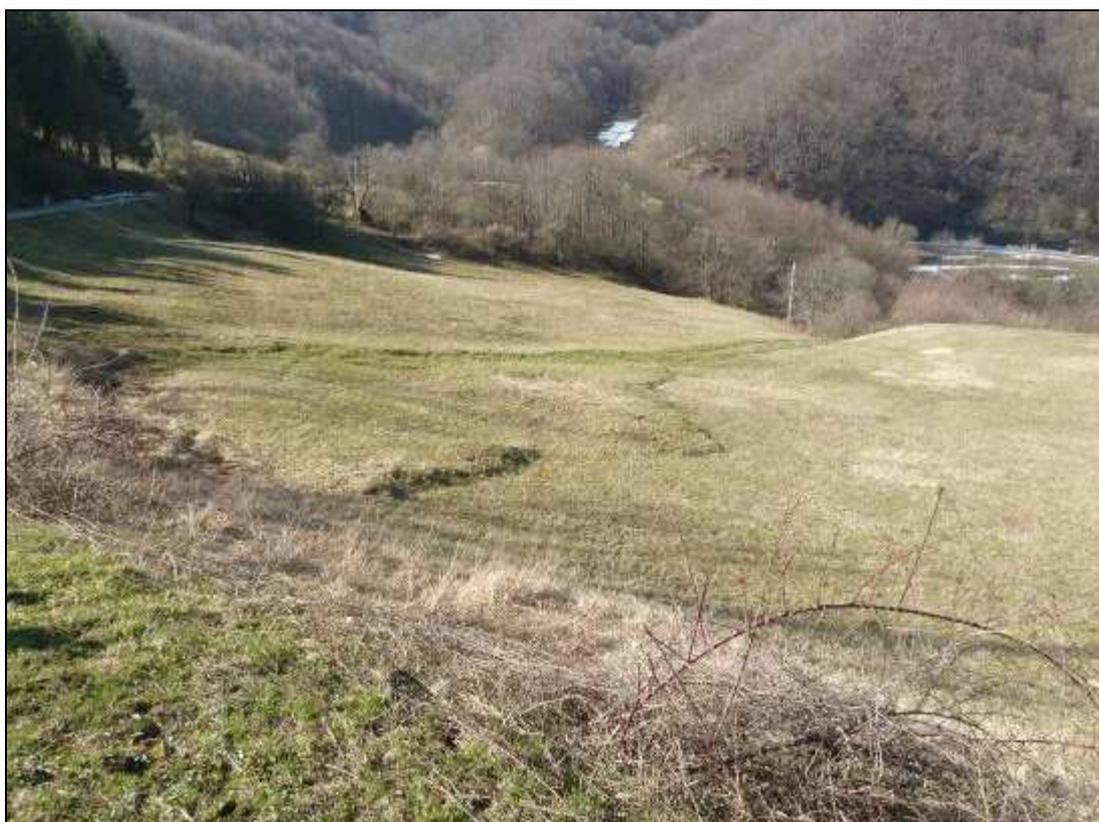
Figura 415: la parte inferiore della pendice coinvolta, nella parte superiore, dal dissesto. Si noti un accenno di formazione dei lobi di soliflusso.

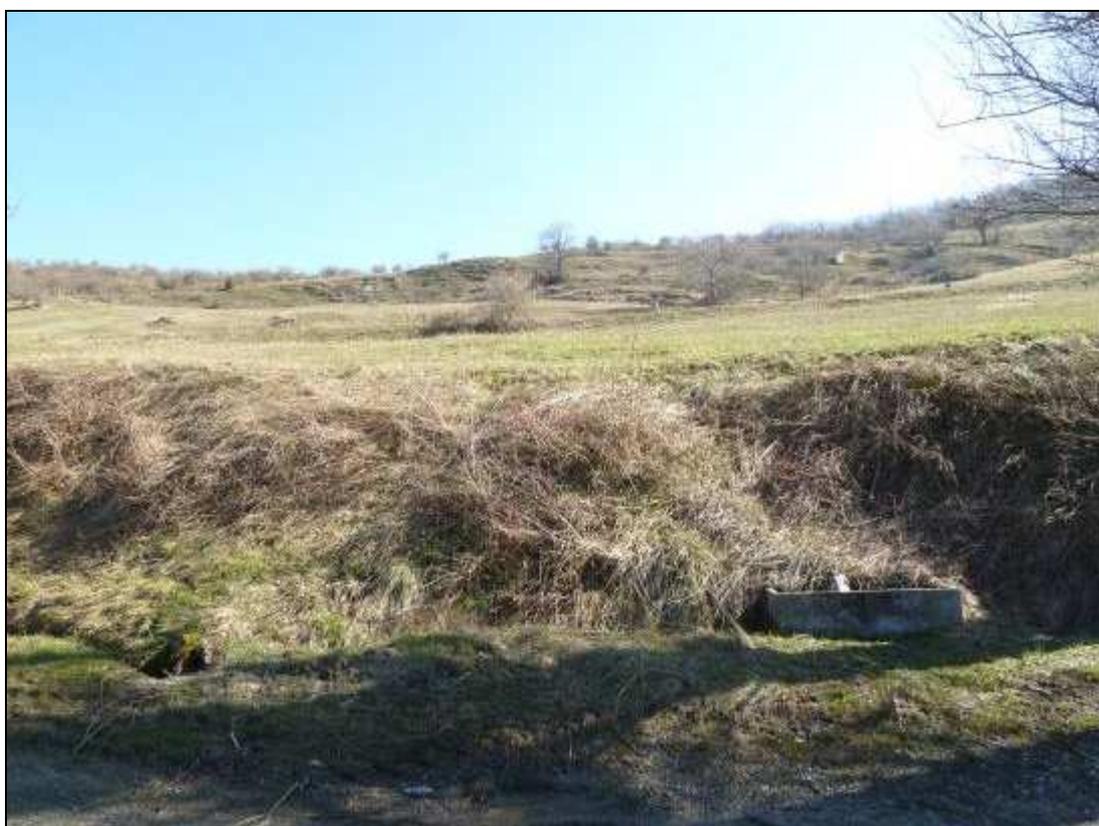
Figura 416: la grande quantità di acqua che arriva dalla zona superiore del versante in direzione della strada.

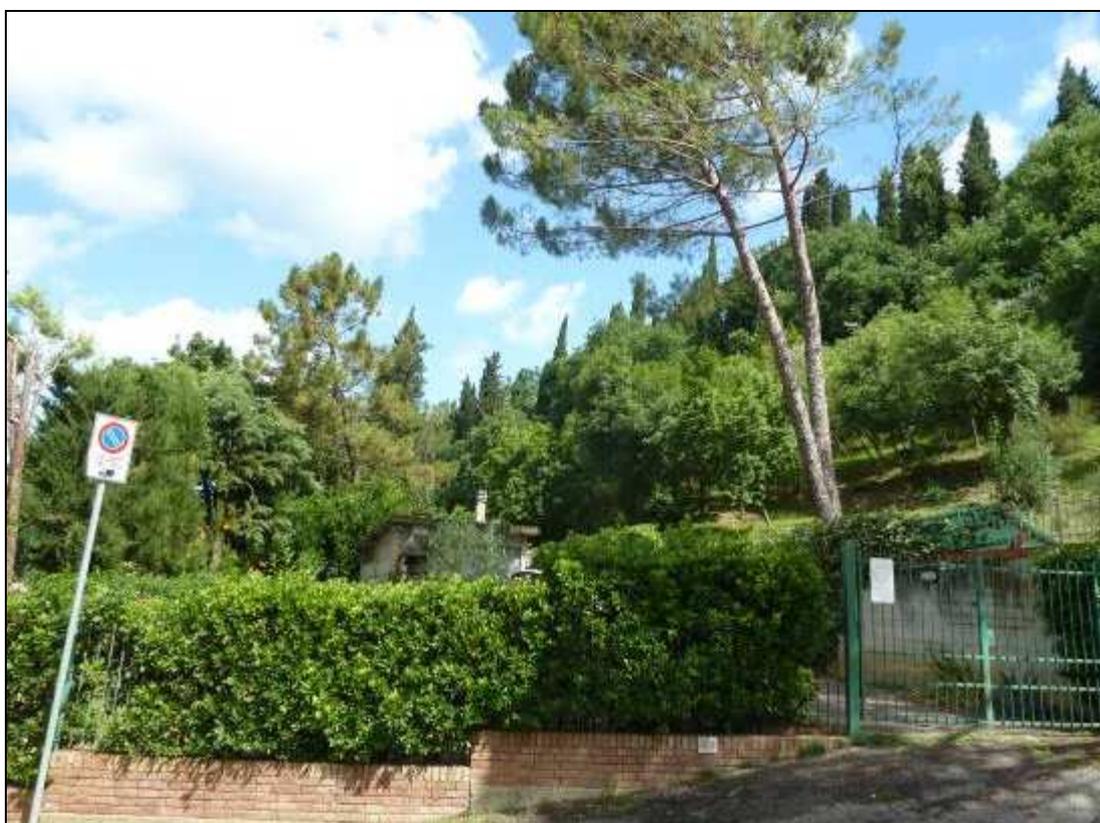
**Figura 420: la pendice coinvolta nel movimento franoso.**

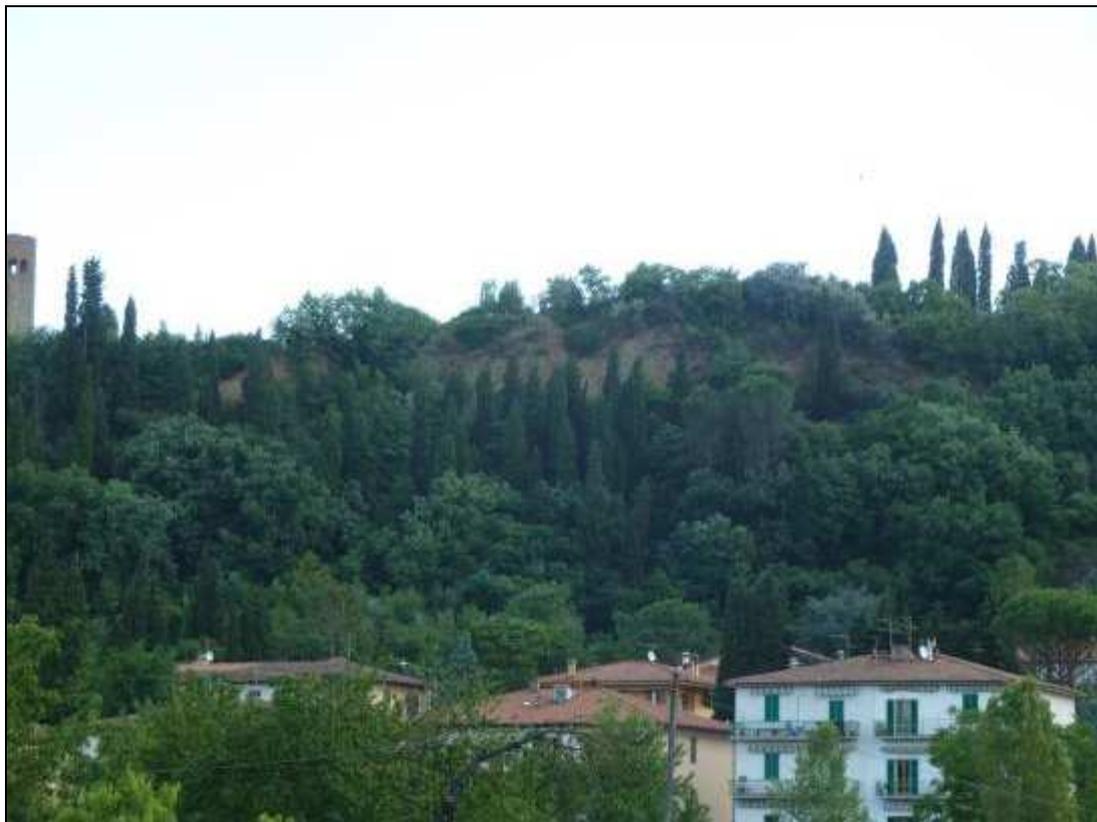
**Figura 421: il dettaglio della non verticalità degli alberi (vedi in particolare i pini) presenti nell'area.**

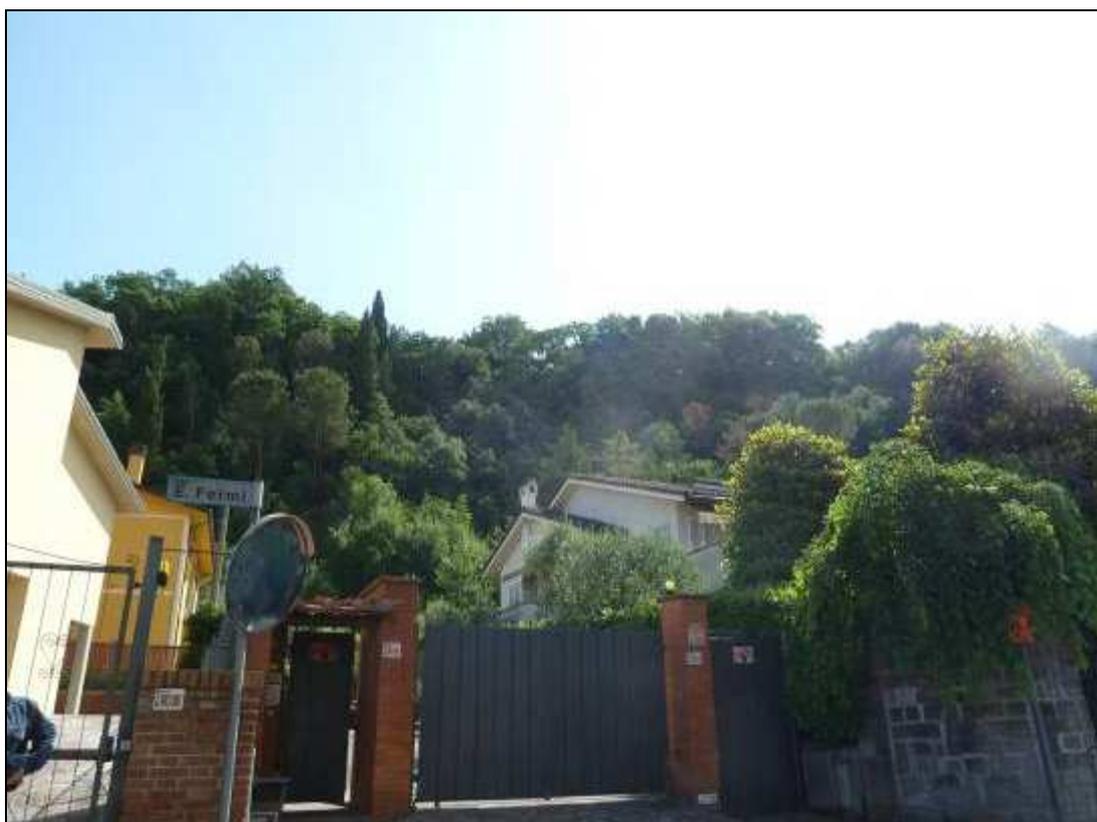
Le cause che hanno portato al manifestarsi del dissesto, anche nel caso in esame, devono essere ricercate nella combinazione di alcuni fattori tra cui le caratteristiche litologiche dei materiali presenti, l'acclività del pendio e presumibilmente nella non buona regimazione delle acque di corrivazione.

Figura 426: la zona a monte delle abitazioni poste in via Fermi. Area interessata dal dissesto identificato con il codice Montelupo\_02.

Per la sistemazione del dissesto in esame, come nel caso precedente, appare indicato l'impiego della tecnica del soil nailing.

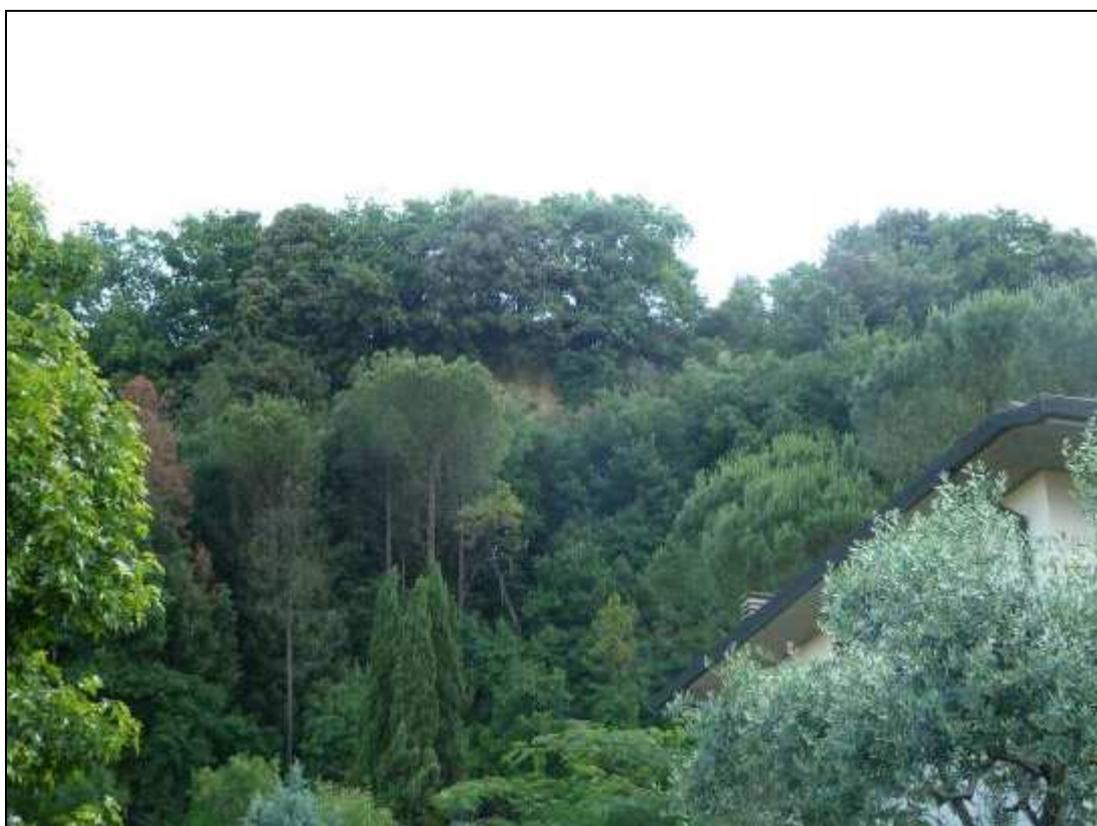
Figura 427: particolare della pendice. Si noti, tra gli alberi, la scarpata d'erosione.

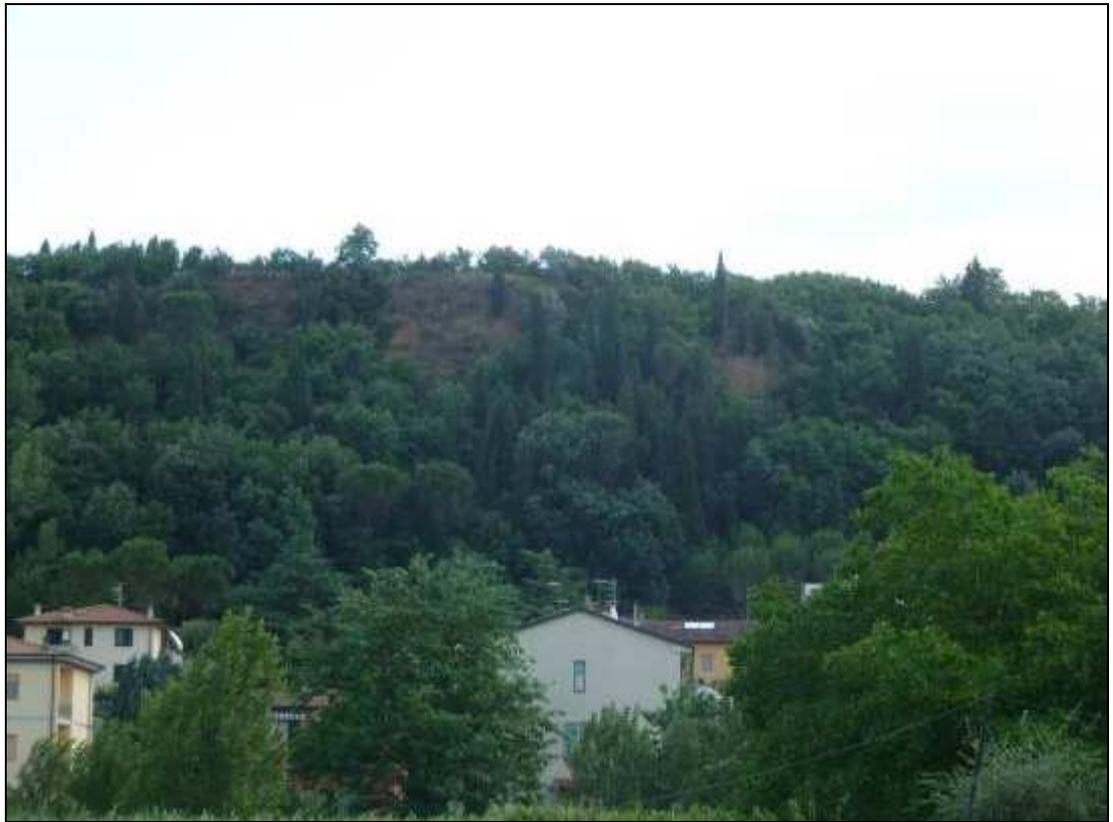
**Figura 428: la porzione di versante implicato nel movimento gravitativo ripreso nel suo intero sviluppo. Si noti la pendenza che caratterizza il terreno a monte delle abitazioni**

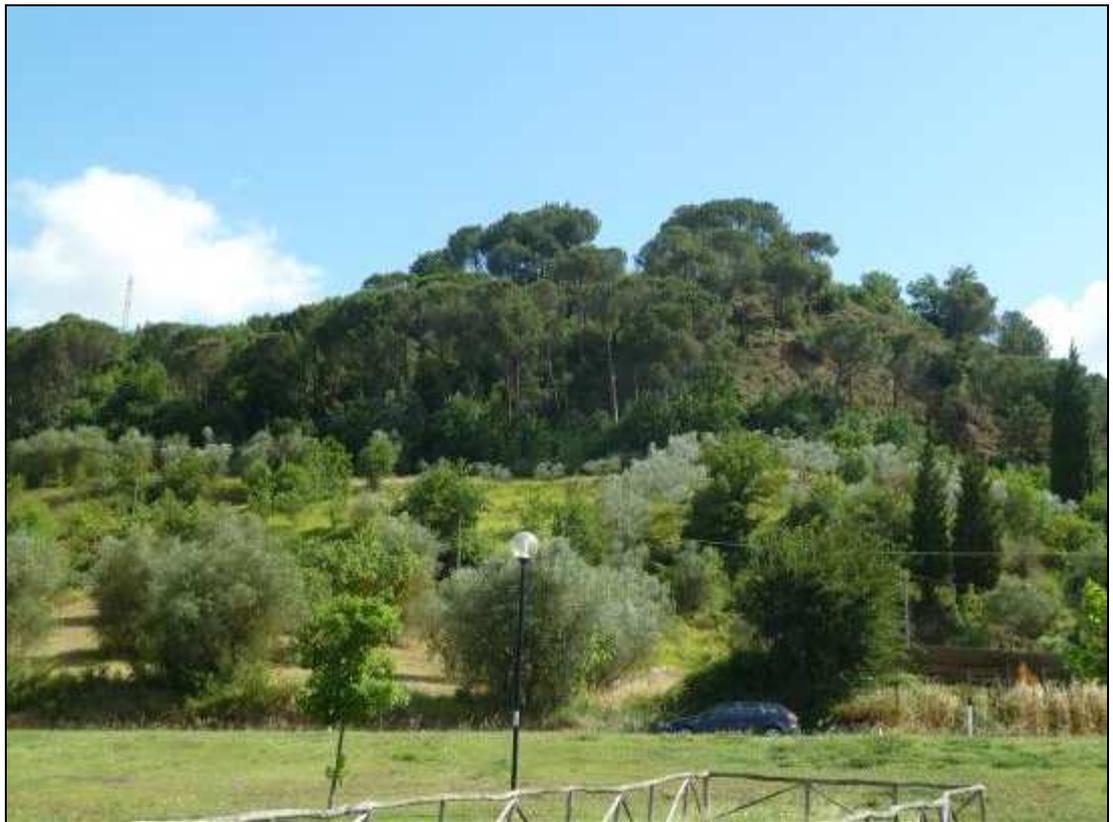
caratteristiche litologiche dei materiali presenti, l'acclività del pendio e presumibilmente nella non buona regimazione delle acque di corrivazione.

**Figura 432: l'area interessata dal fenomeno gravitativo.**

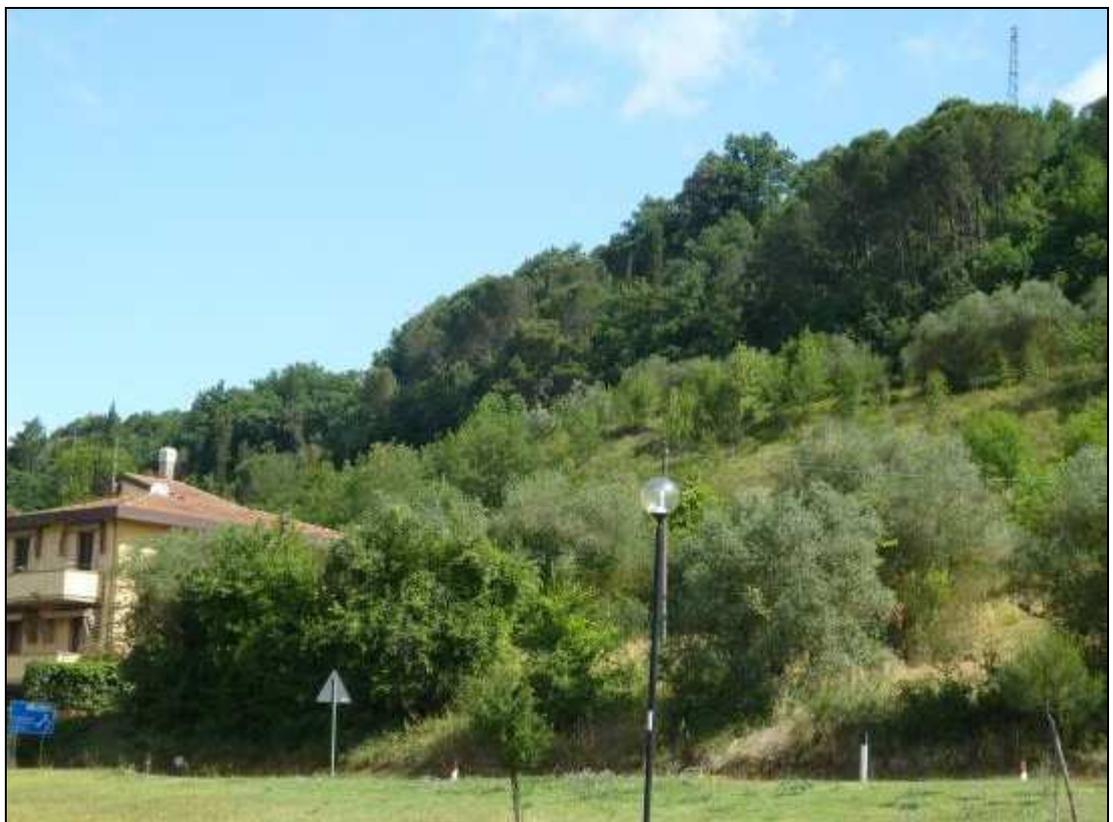
**Figura 433: la pendice, coinvolta nel dissesto, a monte delle abitazioni.**

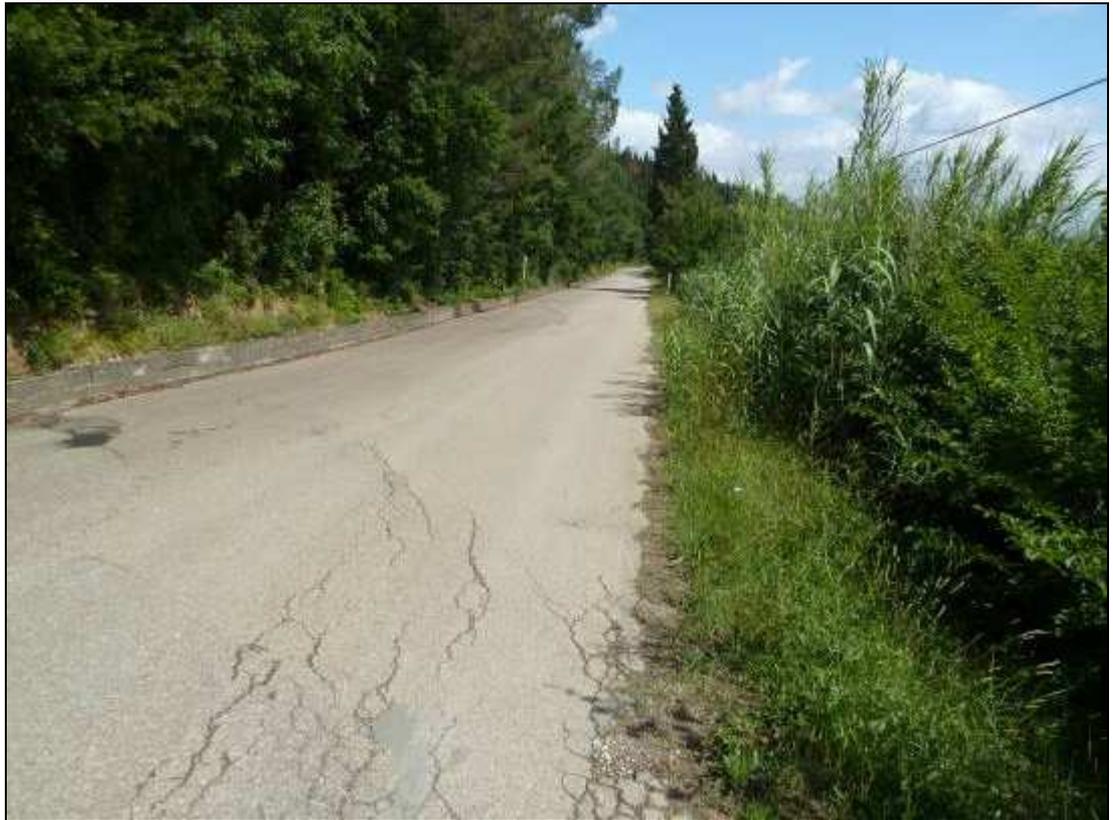
Le cause che hanno portato al manifestarsi del fenomeno franoso devono essere ricercati nella combinazione di alcuni fattori. Ruoli importanti sono stati rivestiti dalle caratteristiche geolitologiche dei terreni presenti e dalla scarsa regimazione delle acque. In questo senso appare importante attuare una manutenzione del sistema scolante del tratto stradale esaminato, in modo da evitare alle acque di corrivazione, provenienti da monte, di infiltrare nell'area instabile. Altrettanto prioritario risulta provvedere ad un riassetto e manutenzione delle sistemazioni idrauliche agrarie presenti nei terreni agricoli a valle della viabilità comunale. Per la sistemazione della strada si ritiene necessario realizzare la scarpata di valle, in modo da avere funzione di sostegno, con la tecnica delle terre armate (che tra l'altro bene si inseriscono nel contesto ambientale dell'area in esame).

**Figura 437: il tratto stradale coinvolto dal fenomeno gravitativo.**

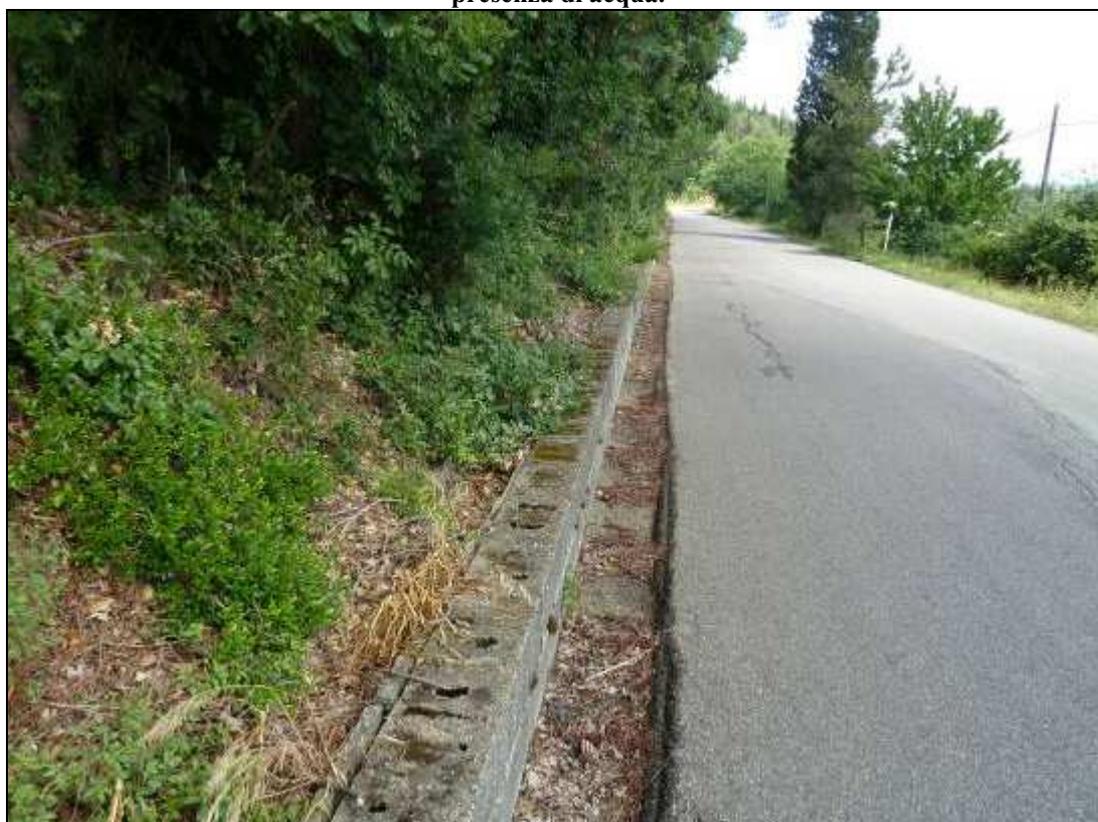
Figura 440: particolare della zanella stradale e della cunetta (posta subito a monte del muretto stradale) realizzata con elementi di calcestruzzo. Si noti lo stato manutentivo.

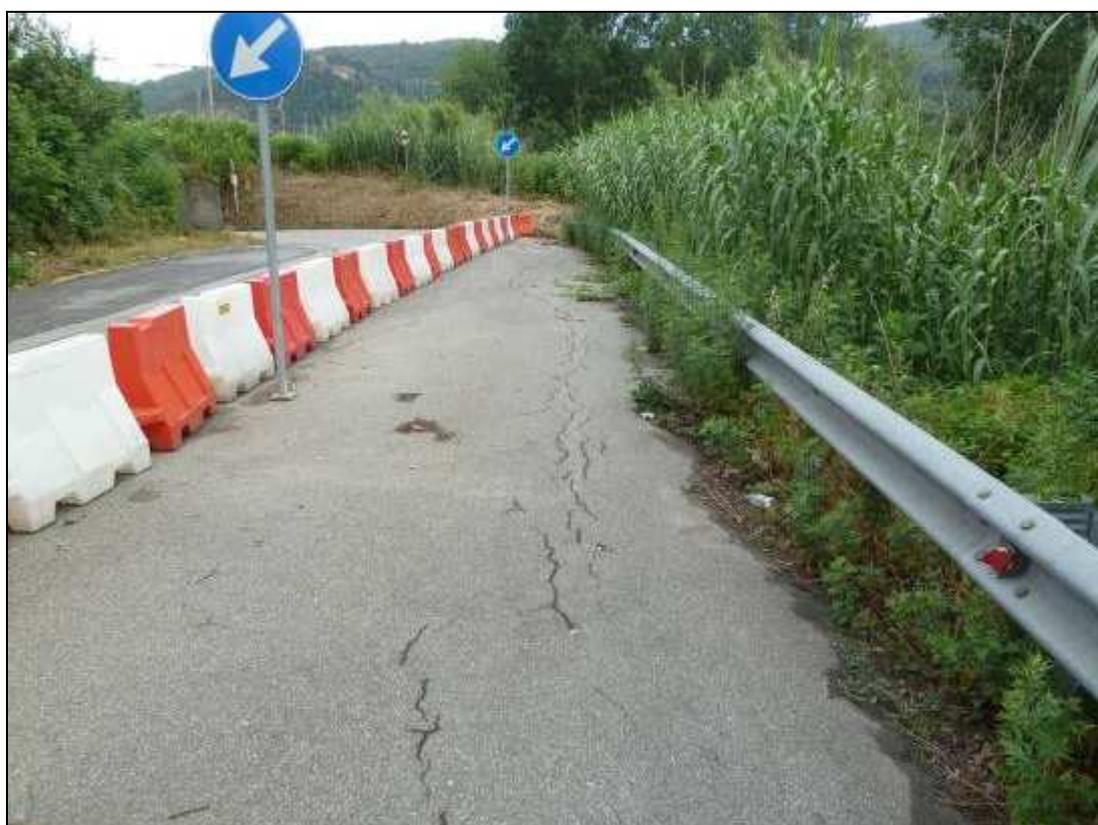
La causa prevalente che ha portato al manifestarsi del fenomeno franoso deve essere presumibilmente ricercato nell'azione erosiva legata alla dinamica fluviale del vicino fiume Arno. Probabilmente le acque del fiume erodendo al piede la sponda hanno ingenerato, nella soprastante scarpata, un'instabilità che ha coinvolto anche il tracciato della viabilità comunale.

Figura 445: particolare del tratto di strada comunale coinvolto nel dissesto.

Per la sistemazione del dissesto appare quindi verosimilmente necessario procedere alla realizzazione di una difesa spondale lungo il tratto di fiume in cui viene esercitata l'azione erosiva destabilizzante e procedere poi, subito a valle, del tratto di carreggiata lesionato, alla messa in opera di una paratia di micropali in maniera da consolidare la viabilità e permettere, con sicurezza, la totale riapertura della sede stradale.

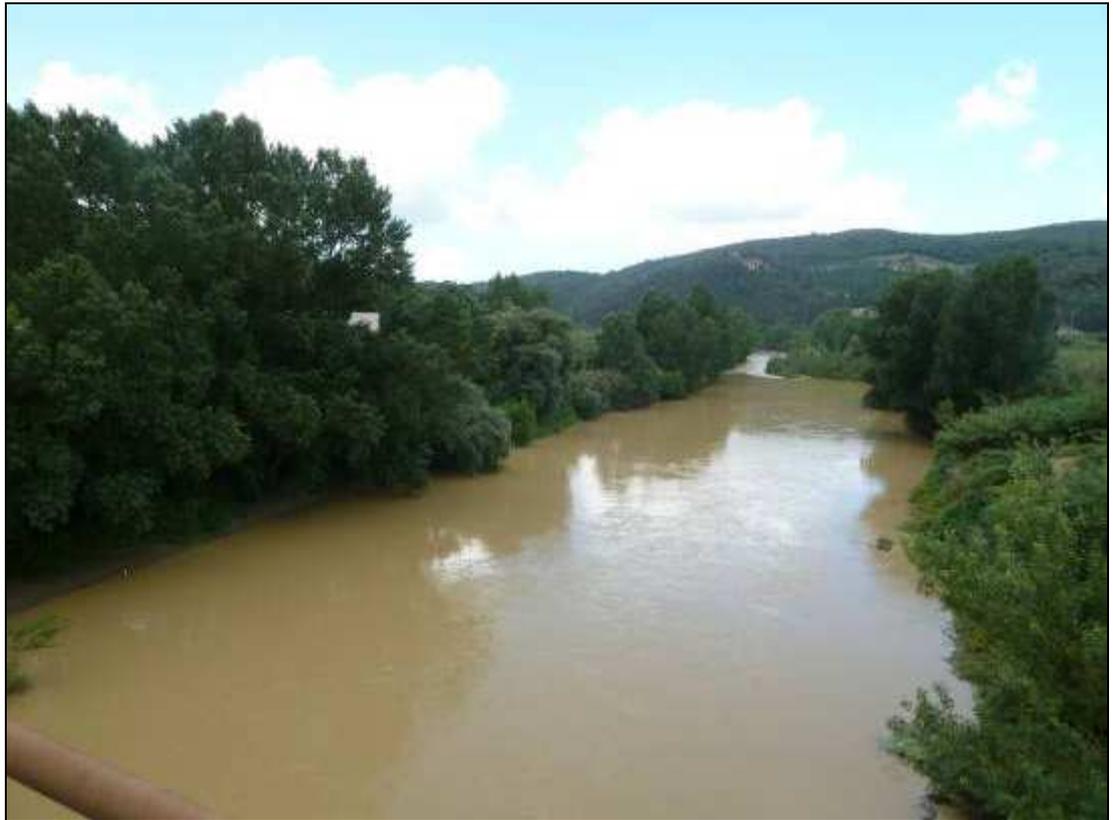
**Figura 446: l'Arno e la sua sponda sinistra nel tratto interessato dal dissesto.**

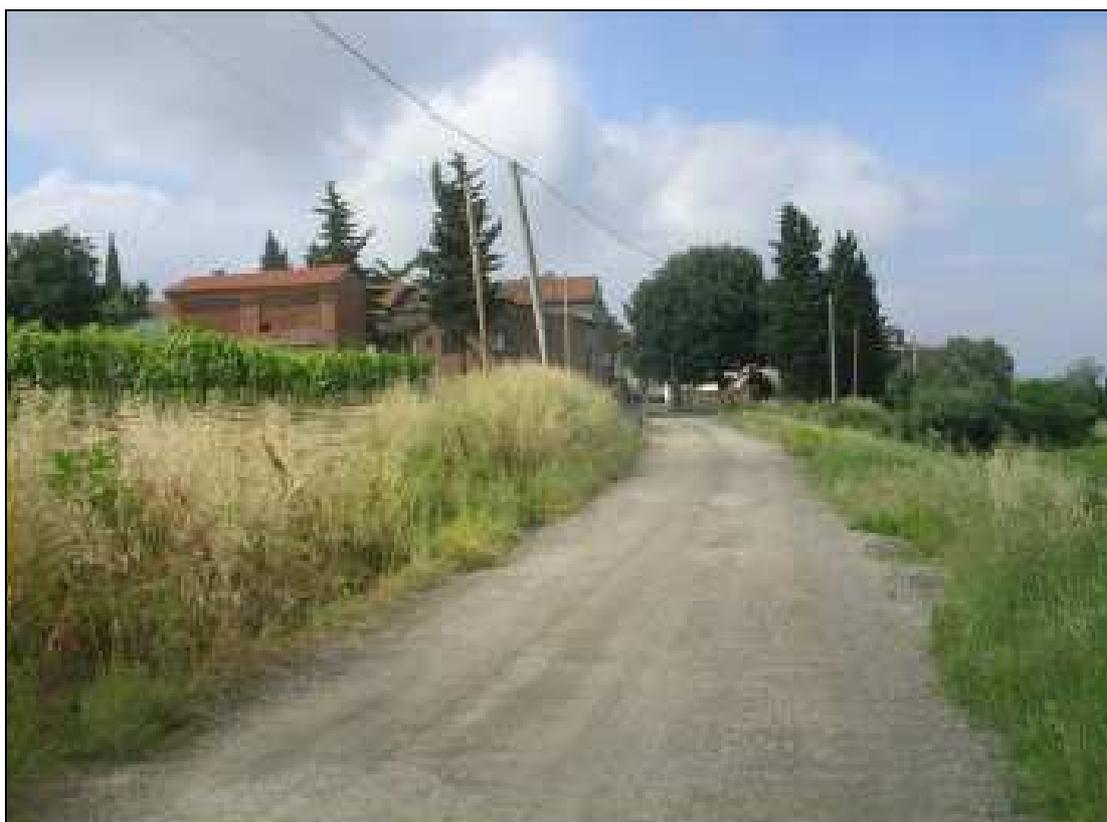
**Figura 450: strada comunale di Coeliaula deformata dal dissesto. Si noti il palo di sostegno della linea elettrica ruotato verso monte.**

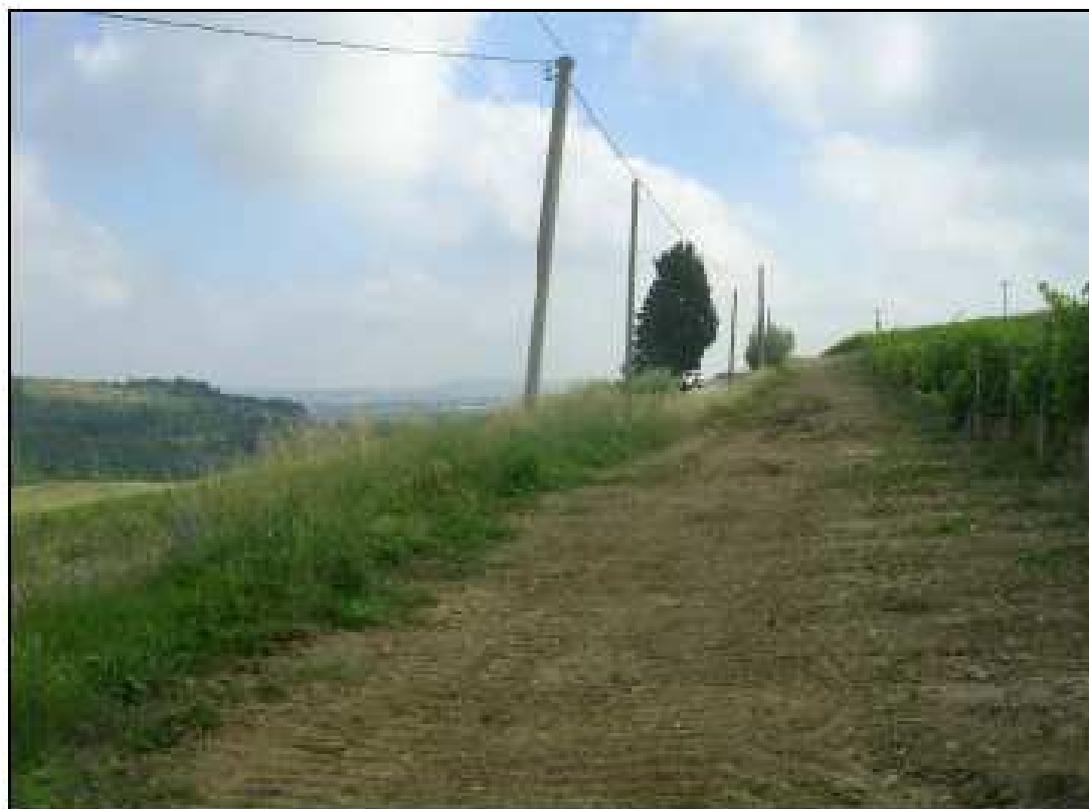
**Figura 451: la zona a monte della strada comunale. Si possono notare i pali della linea elettrica ruotati verso monte.**

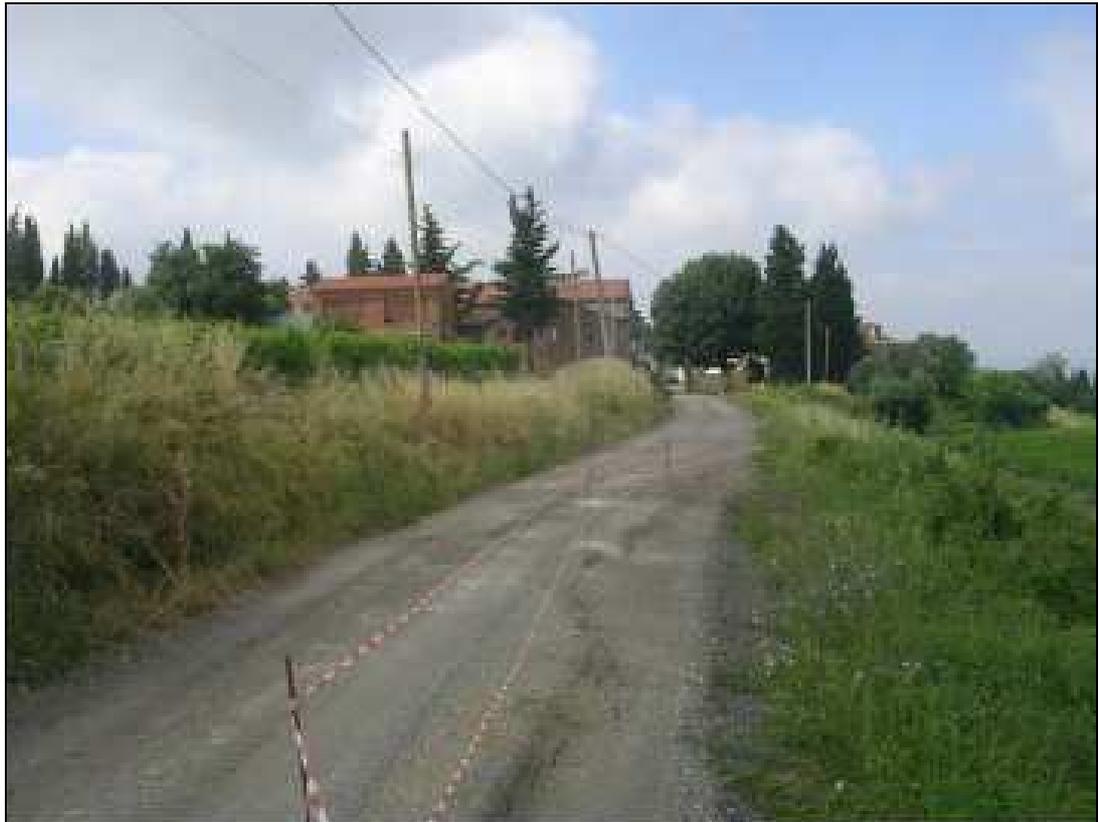
Figura 452: la corona secondaria interessante il tratto iniziale della strada comunale di Coeliacula.

Nel settore di viabilità interessato dalla presenza di un coronamento secondario (vedi figure seguenti) saranno materializzati n. 3 speroni drenanti, riempiti con calcestruzzo poroso, e realizzata una fossetta di circa 25 metri di sviluppo lineare al fine di drenare e consolidare il terreno sottostante la carreggiata stradale.

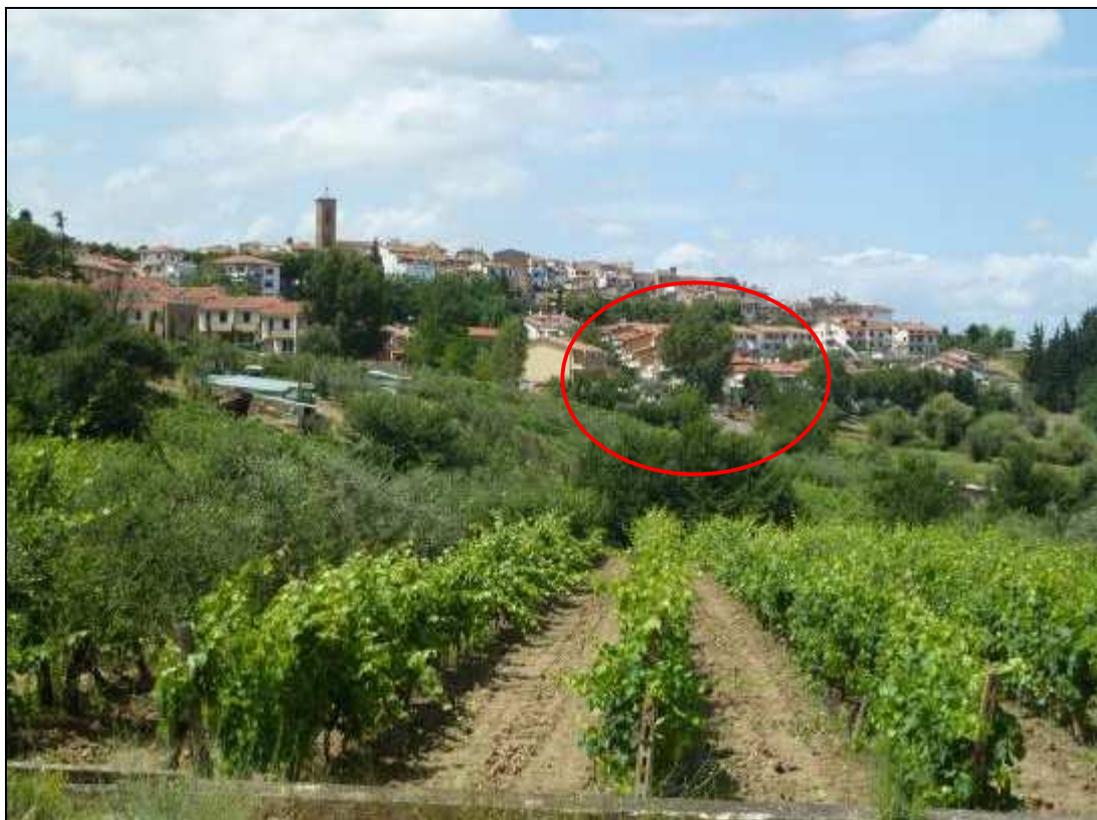
**Figura 459:** l'area interessata (nel cerchio rosso) dagli interventi di consolidamento attualmente in corso di realizzazione.

- movimenti terra, scavi;
- realizzazione di paratia costituita da cordolo in c.a. fondata su pali, stabilizzati con tiranti costituiti da barre diwdag;
- opere di drenaggio a monte della paratia stessa;
- opere di ripristino e stabilizzazione superficiale del versante in corrispondenza dell'opera realizzata, costituite essenzialmente da viminate, biostuoie, inerbimento;
- realizzazione di opere di allontanamento delle acque drenate, con tubazione interrata;
- ripristino di sovrastruttura stradale, in parte con materiale di cava compattato ed in parte con manto bituminoso e realizzazione di opere accessorie e di finitura.

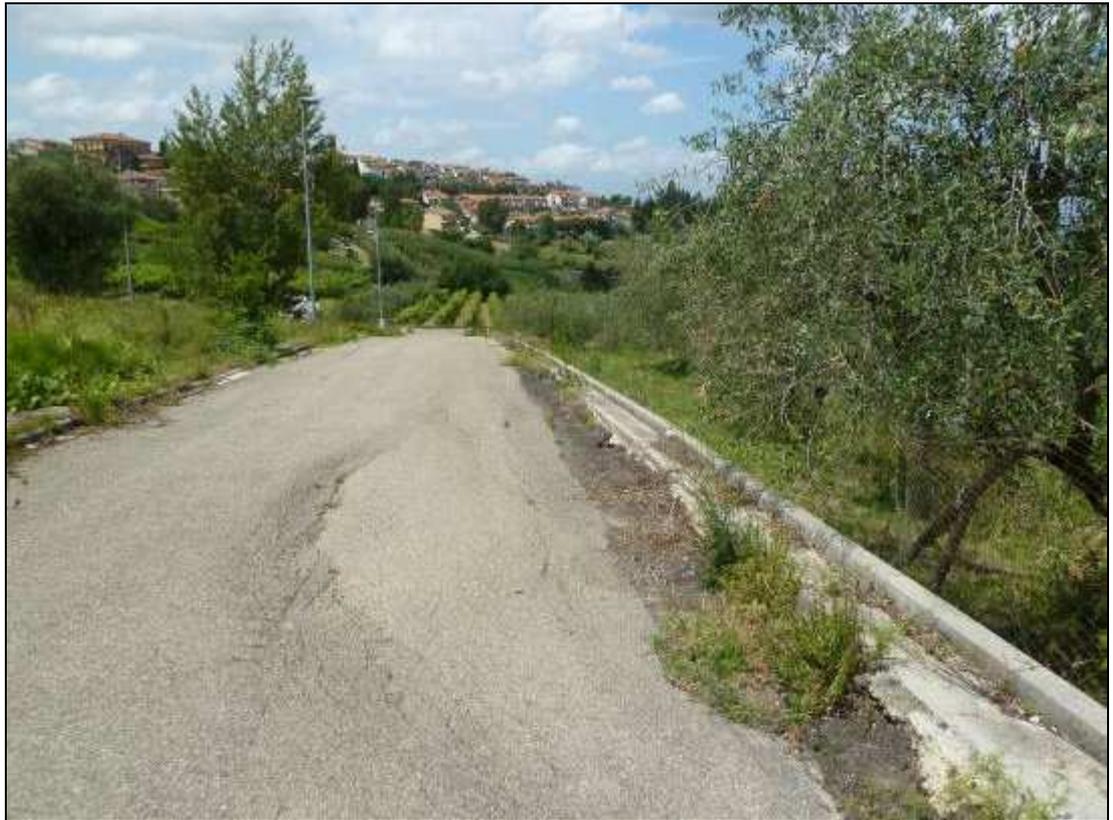
**Figura 460: alcuni effetti locali secondari, della instabilità dell'area, a carico di una strada.**

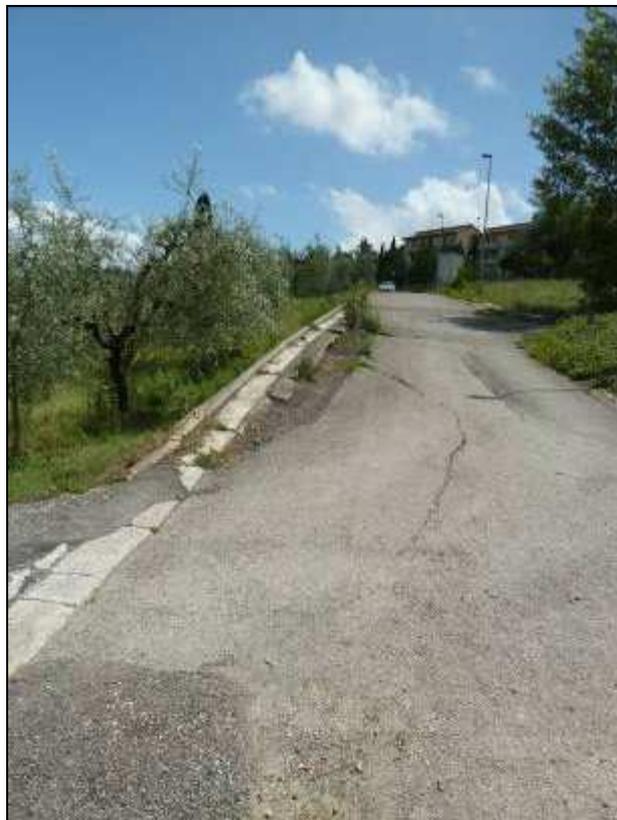
**Figura 461: ancora effetti locali secondari della instabilità dell'area.**

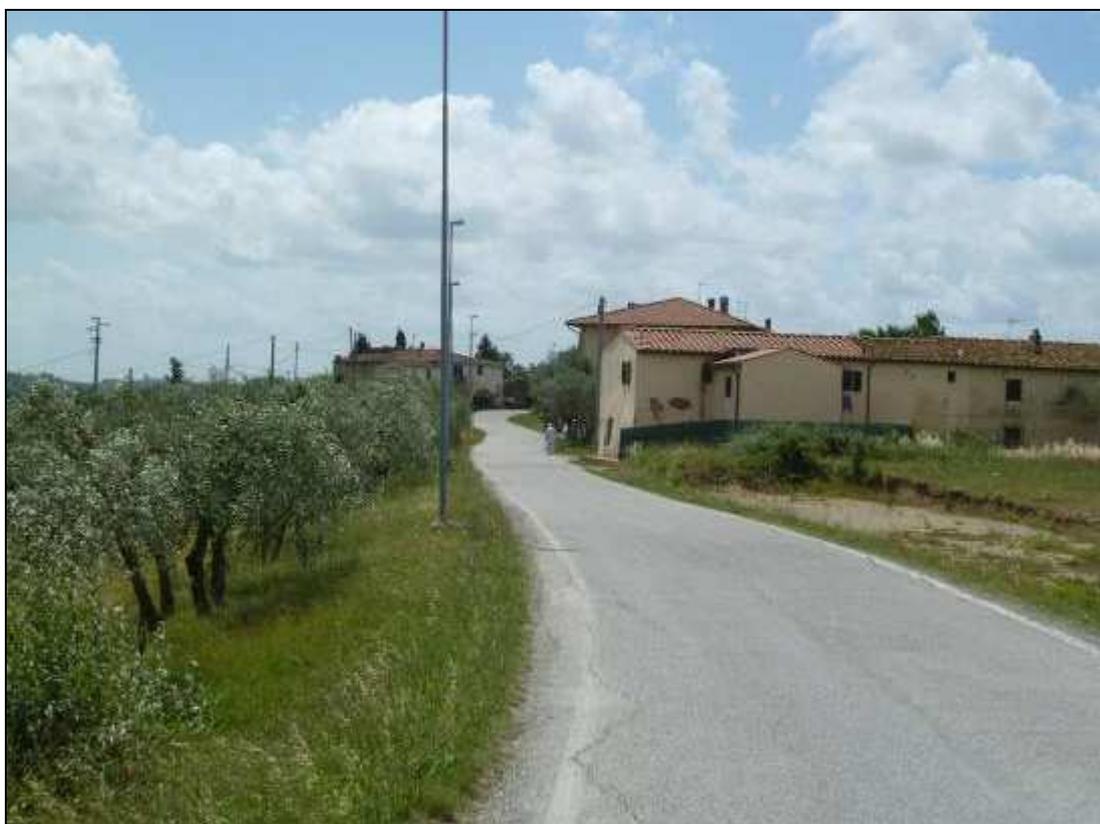
**Figura 466:** il tratto di strada comunale presente all'interno del perimetro della frana.

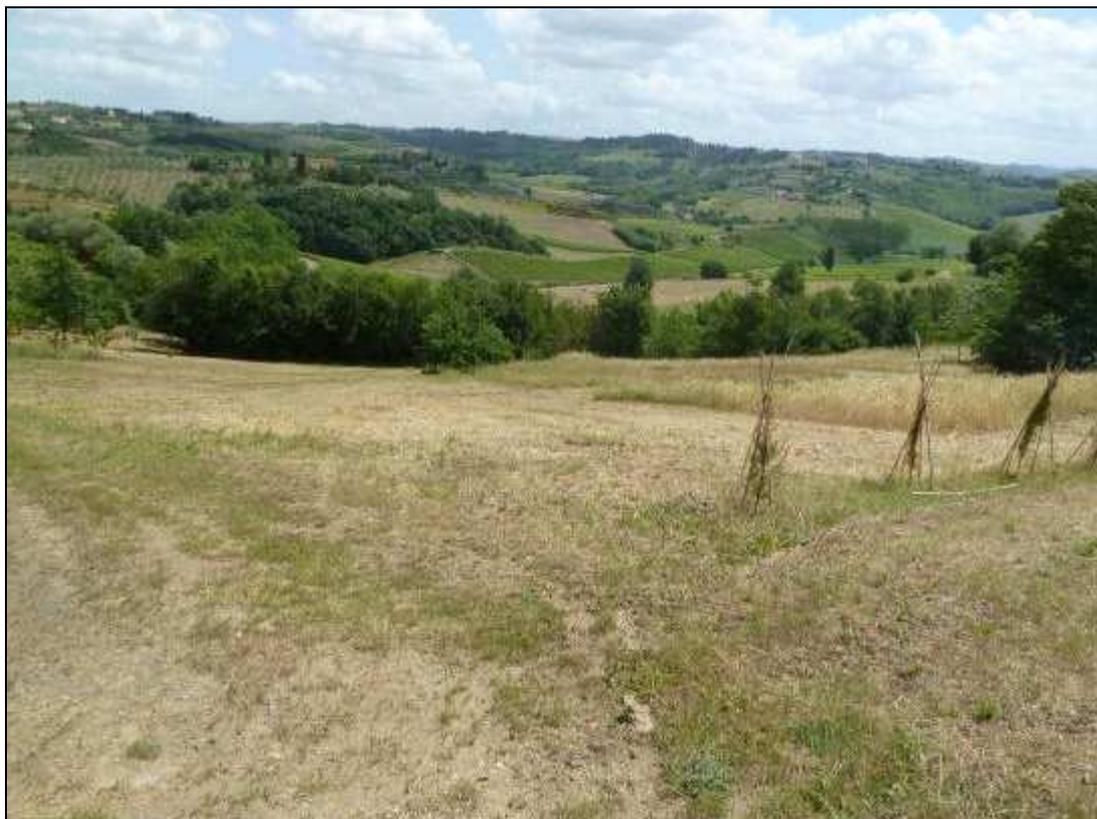
**Figura 467: la parte bassa del versante di Ortimino.**
