**Dipartimento II Lavori Pubblici**  
**Direzione Difesa del Suolo e Protezione Civile**  
**P.O. Servizio Geologico e Progetti di Difesa Idrogeologica**

ID\_FRANA: FIRENZUOLA\_23

data sopralluogo: 21/04/2011

COMUNE:	Firenzuola	
LOCALITA':	S.P. N. 116 KM 6+200	
BACINO (L. 183/89):	Reno	
COORDINATE IDENTIFICATIVE: (Roma40-Gauss Boaga fuso ovest)	N: 4.885.042 m	E: 1.685.495 m
QUOTA CORONAMENTO:	700 m s.l.m.	
QUOTA PUNTO INFERIORE:	640 m s.l.m.	
SEZIONE C.T.R.:	252120	
AREA FRANA:	7.200 mq	
VOLUME MATERIALE COINVOLTO:	14.000 mc	
LUNGHEZZA:	110 m	
LARGHEZZA:	80 m	
DISLIVELLO QUOTE CORONAMENTO-PIEDE:	60 m	
TIPOLOGIA DISSESTO:	Superficiale di colata	
LITOLOGIA E FORMAZIONE GEOLOGICA:	Formazione del Torrente Carigiola – membro a megastrati arenacei	
SEGNALANTE:	Provincia di Firenze – Servizio Viabilità	
INVENTARIO IFFI:	-	
PRESENZA DI PERMANENT SCATTERERS (PS):	No	
ELEMENTI POSTI A RISCHIO:	Strada provinciale	
PRESENZA DI INTERVENTI DI SISTEMAZIONE GIA' ESEGUITI:	-	
ENTE ATTUATORE:	-	
INTERVENTI DA FINANZIARE:	-	
ENTE PROPONENTE:	-	
LIVELLO DI PROGETTAZIONE:	-	
IMPORTO DA FINANZIARE:	-

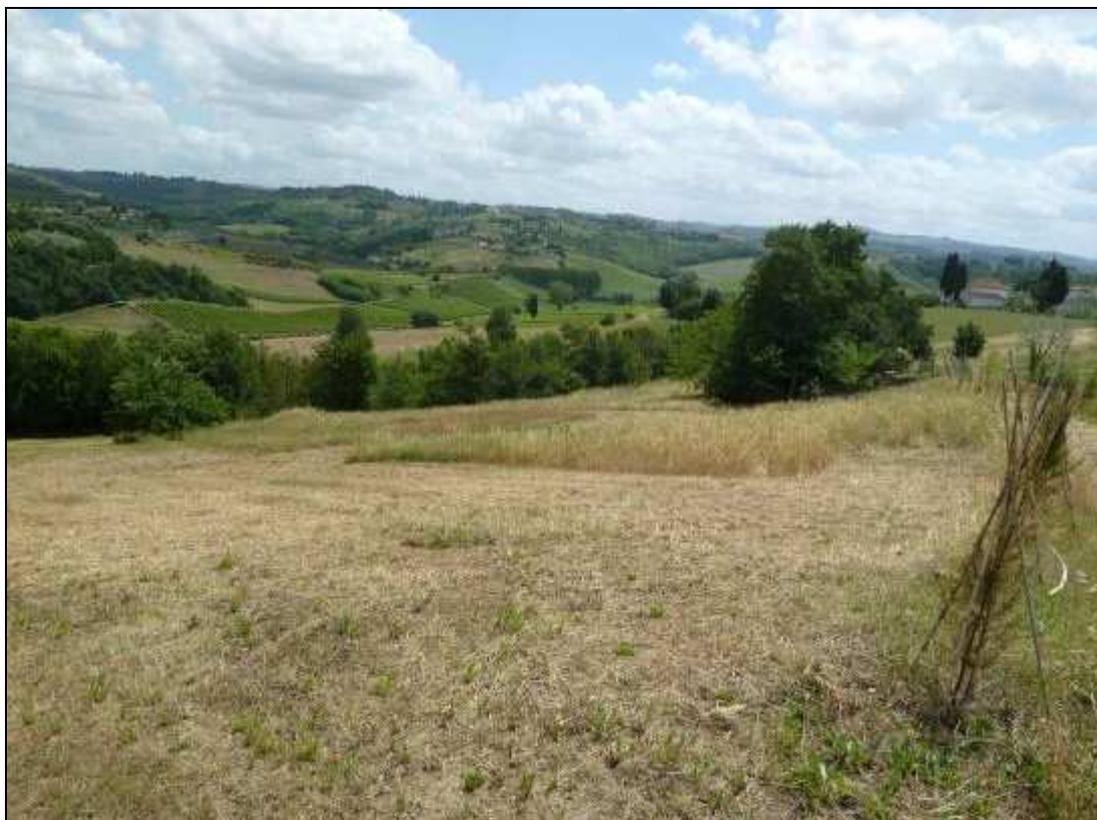
**Figura 468: parte della pendice (a valle degli alberi in primo piano) interessata da recenti riattivazioni di movimenti franosi.**

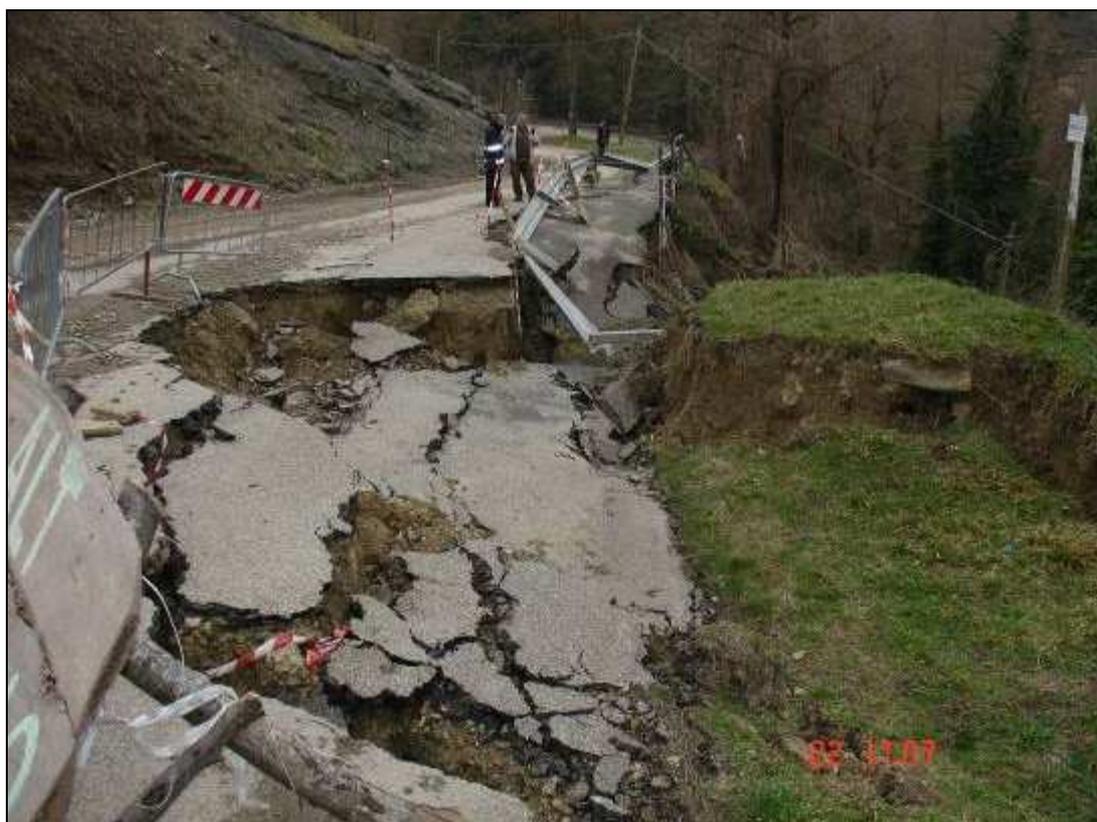
Alla data del sopralluogo è stato verificato l'attuale stato del movimento gravitativo il quale si presenta tuttora "attivo" con tendenza ad allargamento ed arretramento del fenomeno. Si è potuto inoltre constatare che i lavori ipotizzati, nella fase successiva al manifestarsi del dissesto, sono stati quasi completamente eseguiti potendo in questo modo, con sicurezza, riaprire la strada al passaggio veicolare.

Figura 472: la frana di Badia Susinana come si presentava il 22/03/2010.

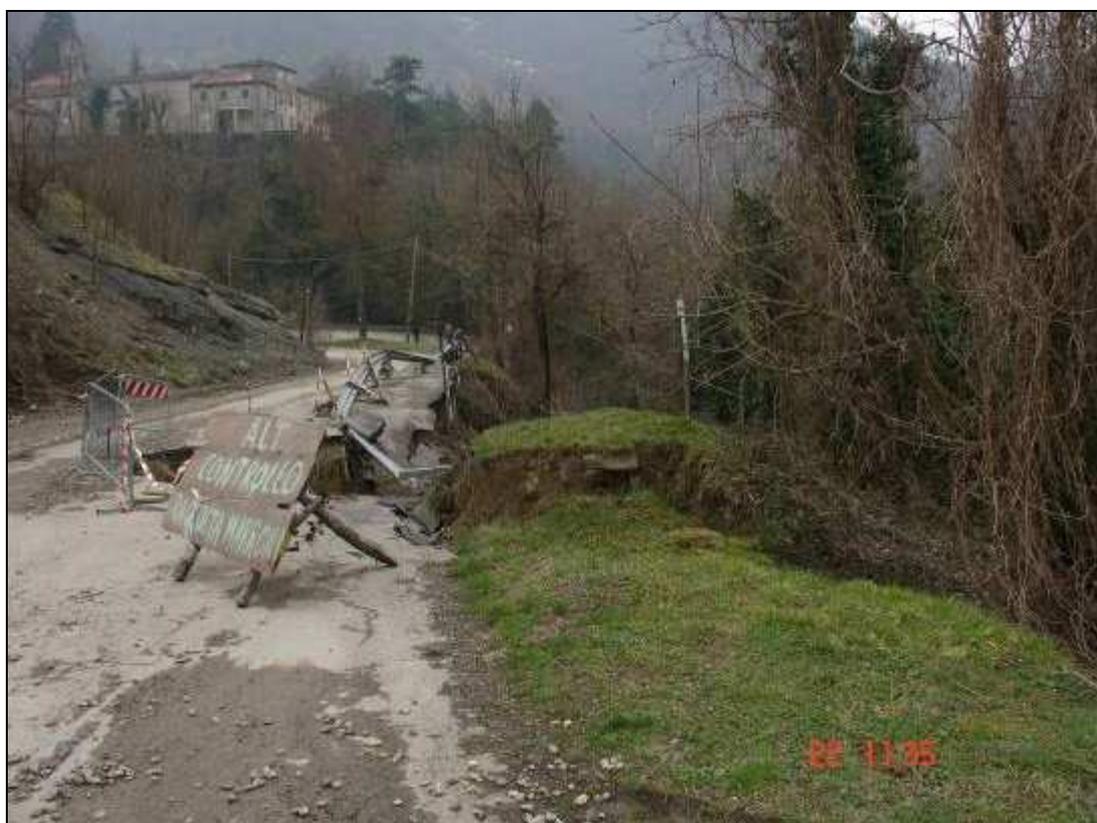
Figura 473: vista della frana da monte verso valle (22/03/2010).

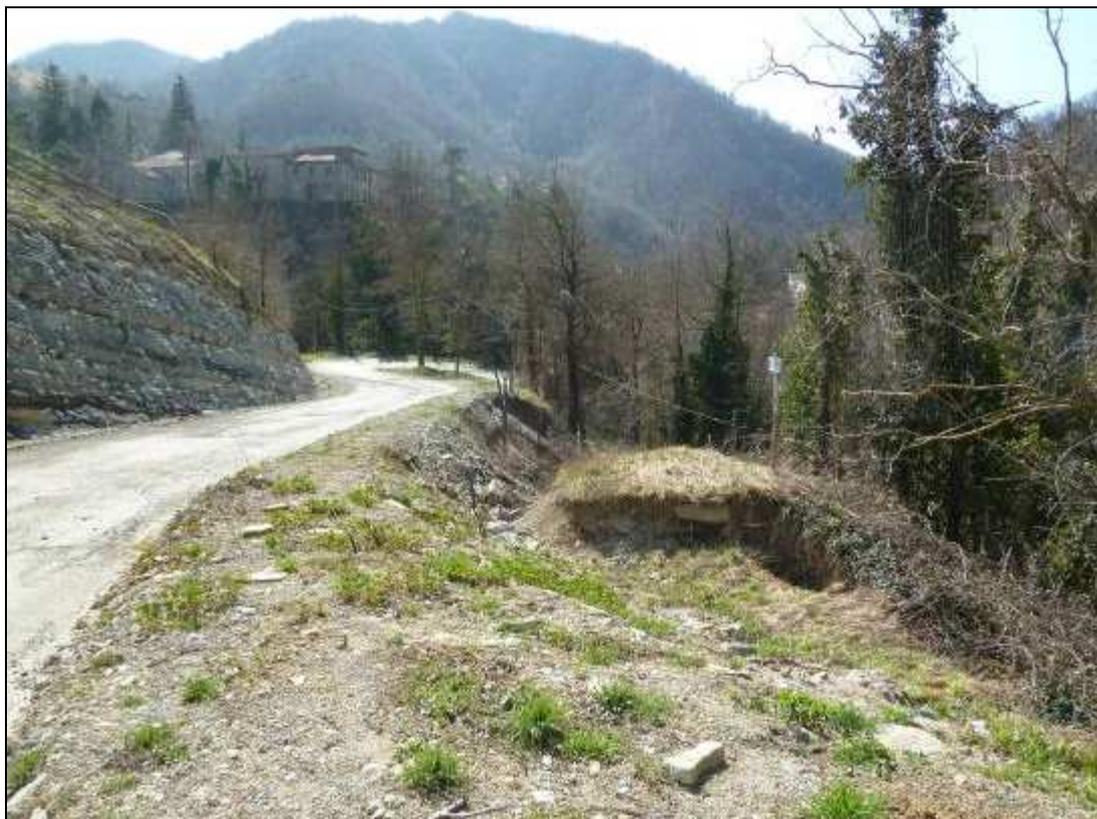
Il versante, nonostante gli interventi realizzati, appare ancora vulnerabile ad una possibile evoluzione e mobilitazione del fenomeno franoso e quindi ancora bisognoso di ulteriori opere di consolidamento. Per questa ragione e considerati gli elementi posti a rischio (strada e Torrente Senio) al movimento gravitativo in esame viene attribuito codice giallo.

**Figura 474: la frana di Badia Susinana come si presentava il 24/03/2011.**

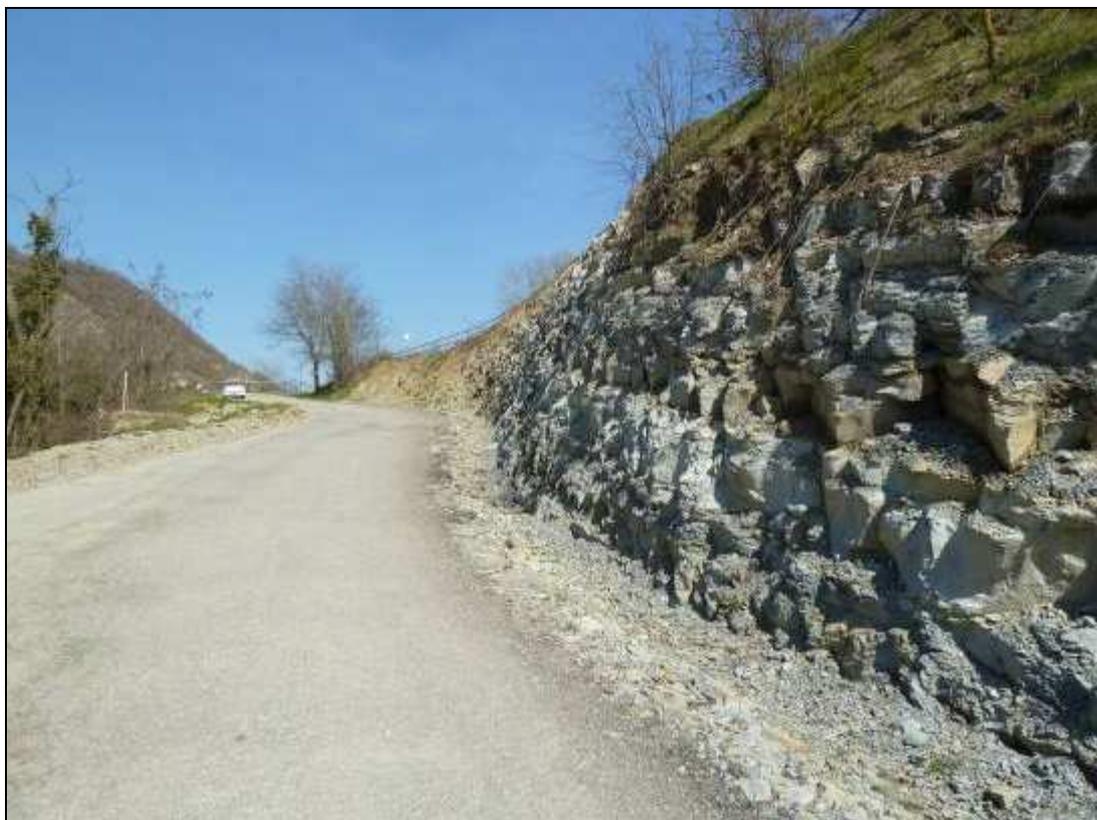
**Figura 475: il lavoro di rettifica e di spostamento verso monte del tracciato della strada andando ad interessare il substrato roccioso.**

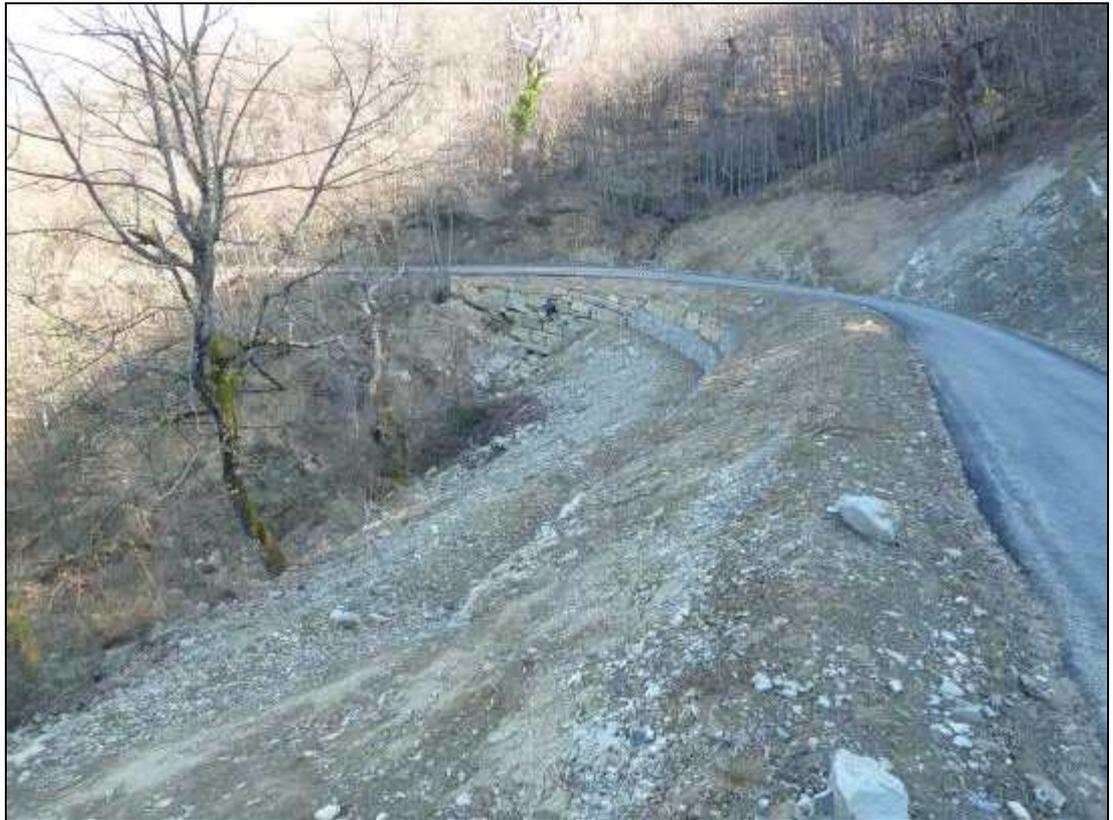
**Figura 479: le opere eseguite nella scarpata di valle della strada comunale.**

Alla data del sopralluogo si è potuto verificare che l'area del dissesto è stata interessata da lavori di consolidamento (vedi immagini fotografiche seguenti). A valle della strada comunale sono stati posti in opera dei gabbioni e dei massi ciclopici, e sulla scarpata di monte, per un tratto avente una larghezza pari a circa 20-25 metri, è stata applicata una rete paramassi, mentre per la restante parte della pendice è stata eseguita una riprofilatura.

Al momento con l'intervento suddetto il movimento franoso può dirsi stabilizzato e quindi si attribuisce a questo evento un codice bianco.

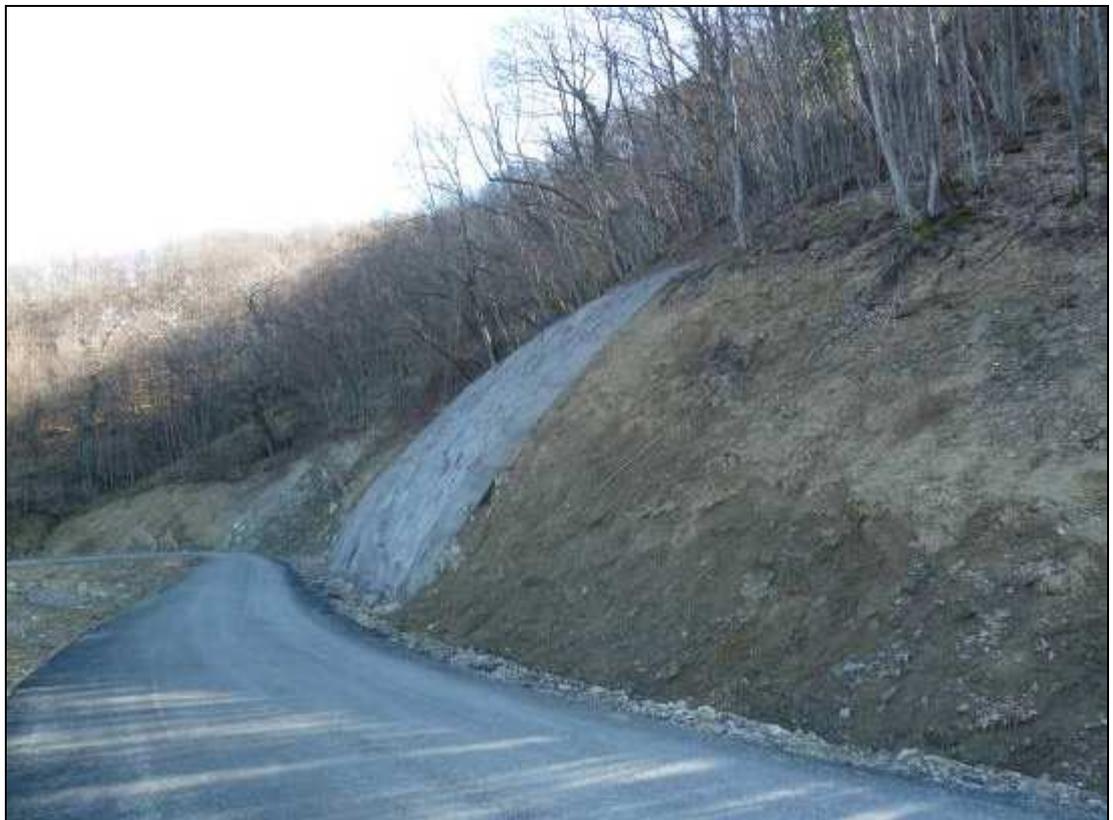
**Figura 480: vista della scarpata di monte con la riprofilatura e la messa in opera della rete paramassi.**

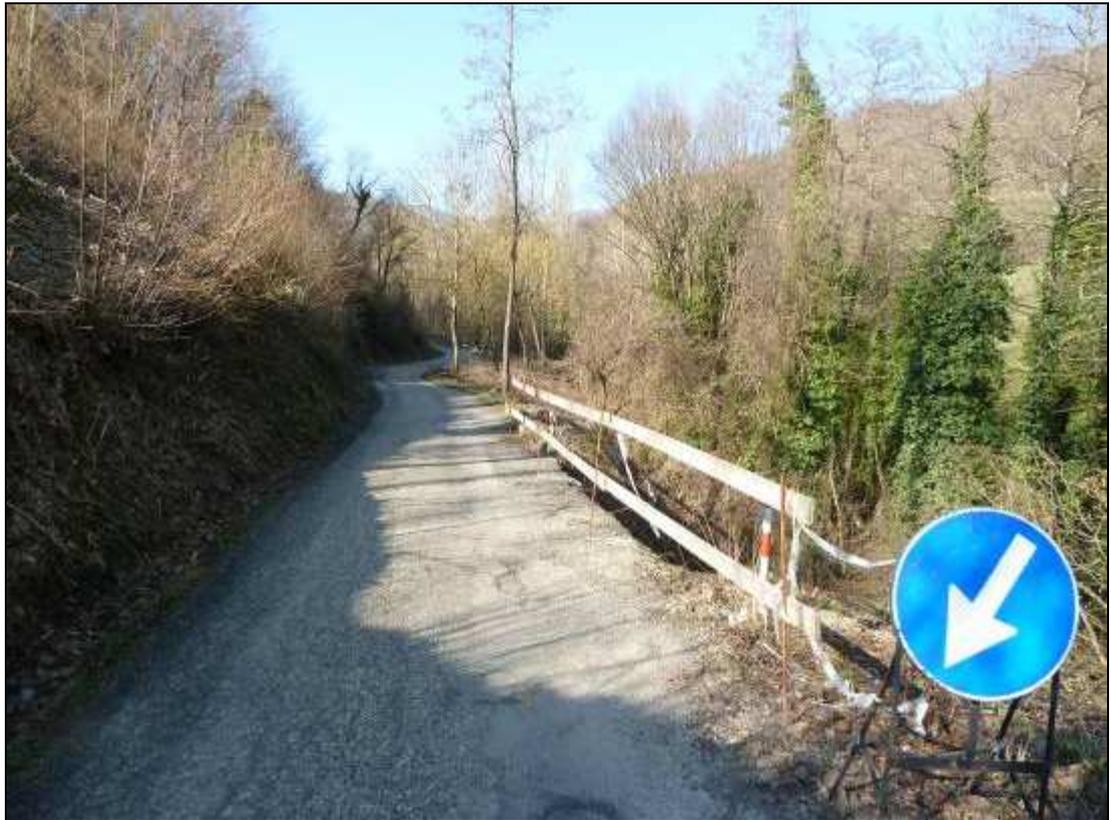
Presumibilmente le cause che hanno portato all'innescio del fenomeno franoso devono essere ricercate in una combinazione di fattori tra cui: azione erosiva del torrente Senio, acclività della sponda-scarpata di valle della

Viste le condizioni e lo stato attuale del tratto in esame, in mancanza di interventi di regimazione delle acque meteoriche e superficiali e di opere di consolidamento è prevedibile l'arretramento ed allargamento della nicchia di distacco con conseguente interruzione parziale o totale del transito sulla strada.

**Figura 484: il coronamento del fenomeno franoso sulla strada comunale di Campanara.**

Per il consolidamento della scarpata e la protezione della sede stradale sarebbe auspicabile la realizzazione di un'opera di sostegno sottostrada (tipo gabbionata o paratia di pali) unita forse ad una difesa spondale per limitare l'erosione esercitata dal torrente Senio.

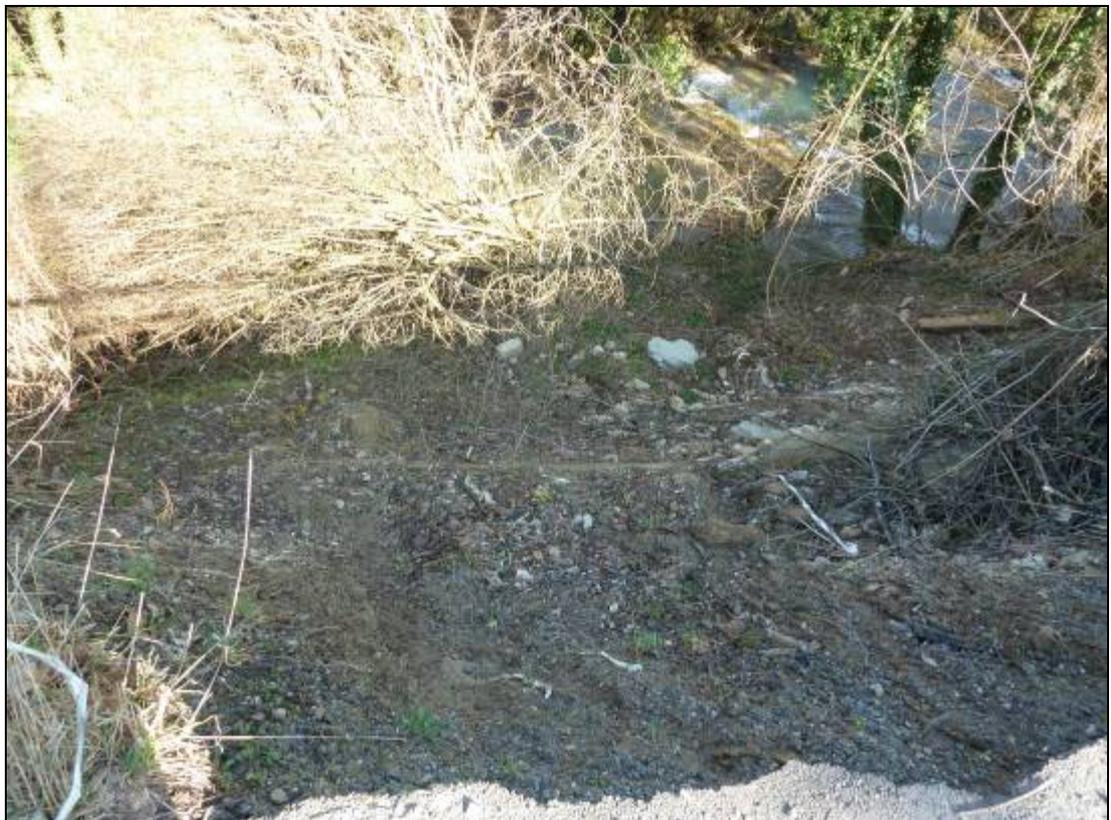
**Figura 485: il corpo della frana con la parte inferiore del dissesto che insiste sul torrente Senio.**

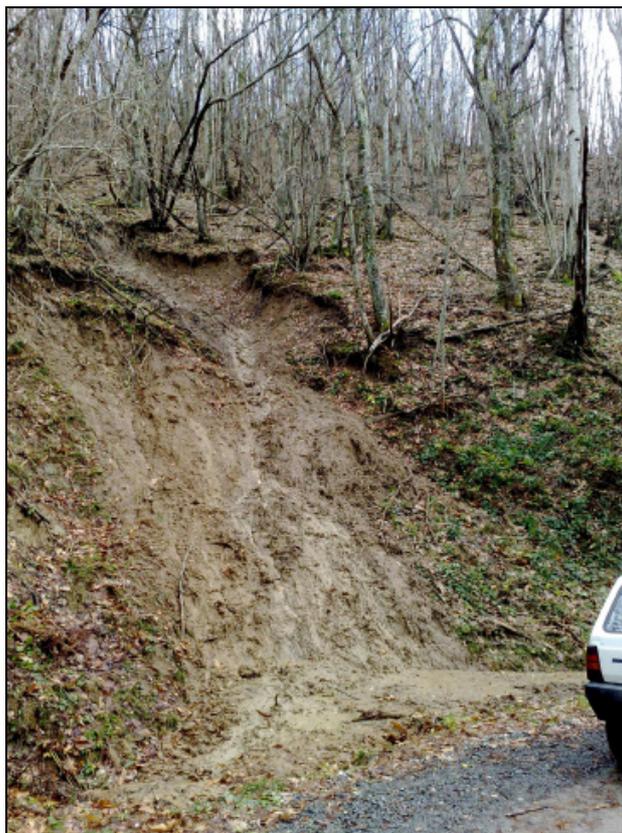
Con gli interventi suddetti la situazione appare stazionaria. In considerazione della limitata intensità di circolazione di veicoli in questo settore della viabilità comunale esaminata, considerando che a valle di questo fenomeno, sulla stessa tratta stradale, insistono altre tre frane (per le quali la priorità di intervento è più alta), rilevata inoltre la limitata estensione del dissesto, all'evento suddetto, viene attribuito codice giallo.

**Figura 489:** il movimento franoso presente sulla scarpata di monte della strada comunale.

In seguito al verificarsi dell'evento il Comune di Palazzuolo eseguì (in somma urgenza) i seguenti lavori: taglio degli alberi, che creavano intralcio alla circolazione stradale, rimozione dei detriti presenti sulla carreggiata, pulizia dei fossi di scolo per ripristinare la normale regimazione delle acque.

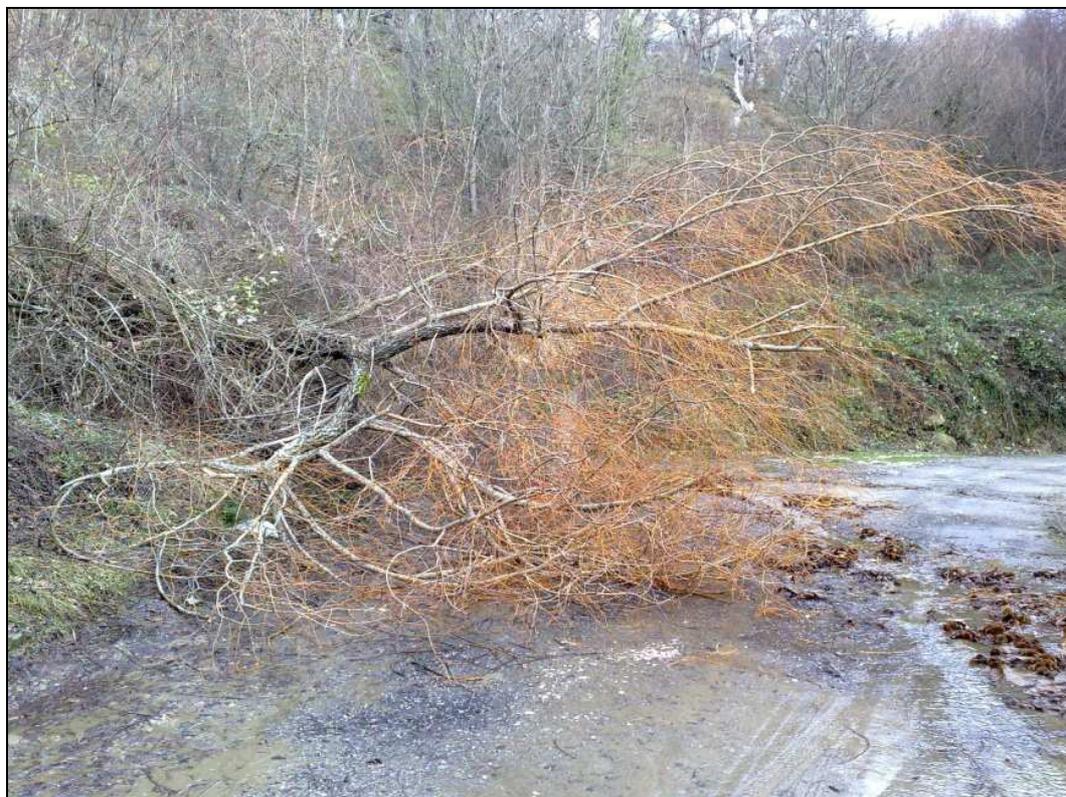
**Figura 490:** uno degli alberi divelti che bloccava il transito sulla strada.

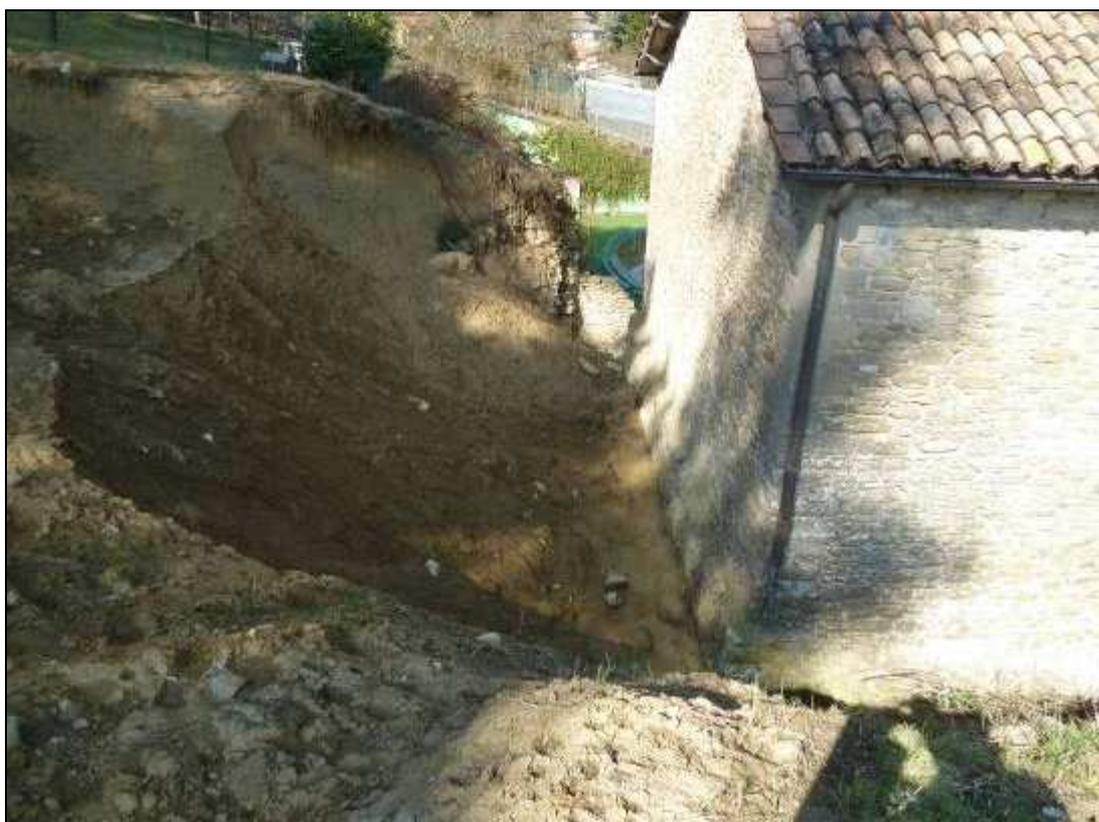
Le cause che hanno portato all'innescio del fenomeno devono essere ricercate nella litologia dei materiali e nella non efficiente regimazione delle acque superficiali e meteoriche. L'esame dei luoghi infatti ha permesso

di verificare che i terreni interessati dal dissesto apparivano completamente saturi d'acqua. Probabilmente, proprio questa forte imbibizione ha aggravato il peso e la spinta del terreno sul muro causandone il crollo. I materiali crollati (pietrame del muro e i materiali terrosi) sono stati spostati e mediante uno scavo con mezzi meccanici è stata creata un'area di sicurezza intorno alla parete posteriore della Chiesa.

Figura 494: la facciata tergo della Chiesa di Sant'Antonio con la zona interessata dal crollo.

Viste le condizioni e lo stato attuale, sembra prioritario la realizzazione di un nuovo muro di contenimento del terreno, riprofilando la scarpata e creando nello stesso tempo un'efficace sistema di regimazione delle acque meteoriche e superficiali provenienti dalla zona di monte.

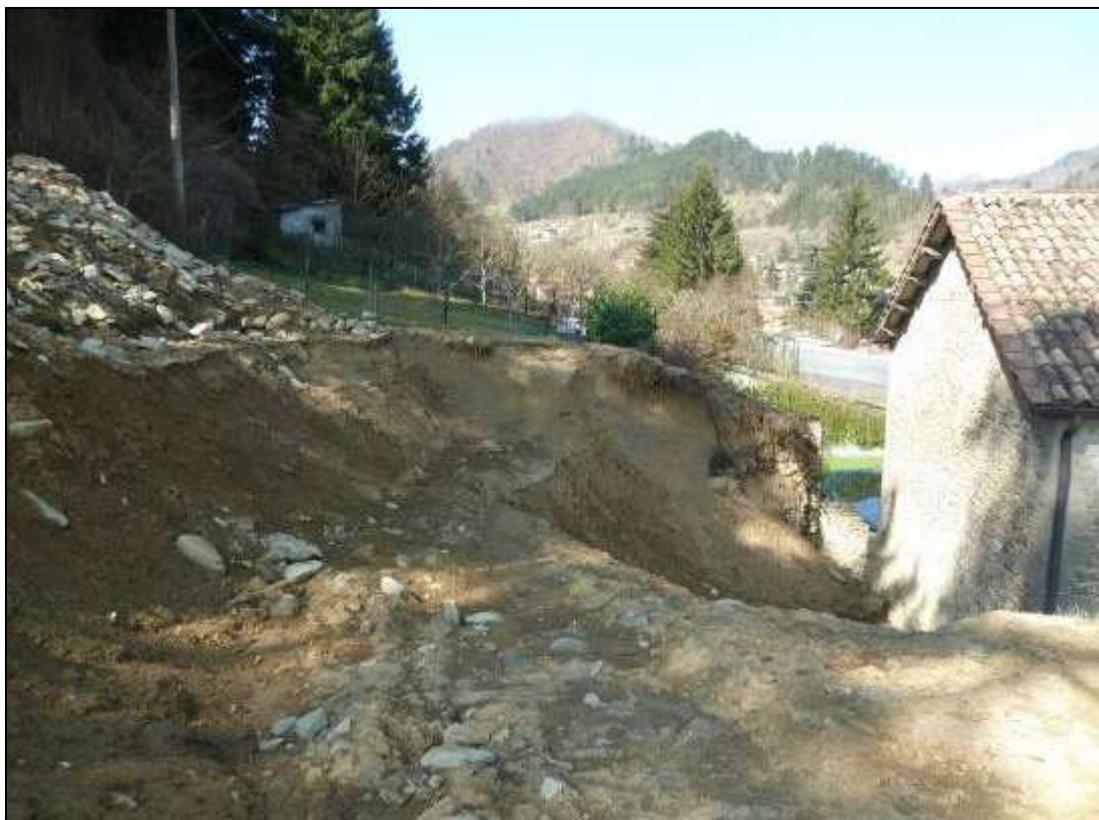
Figura 495: la scarpata a monte della Chiesa. Si noti l'accumulo del pietrame del muro di contenimento crollato.

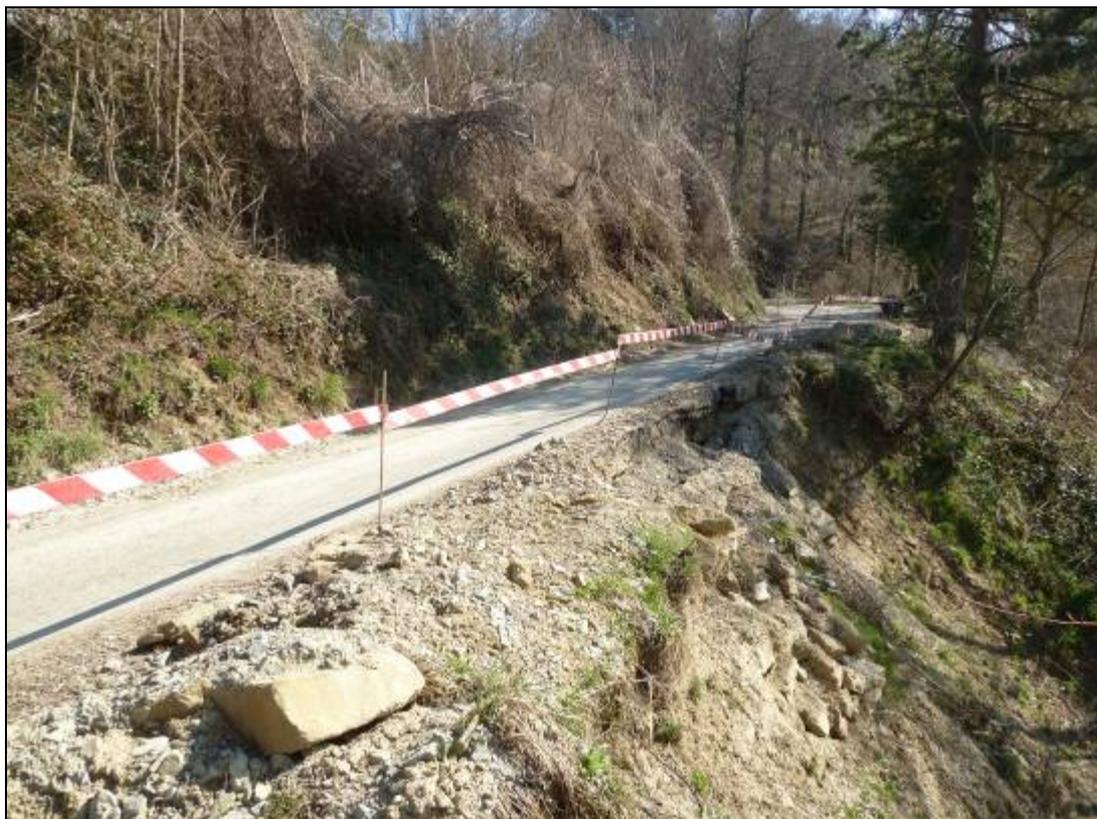
Presumibilmente le cause che hanno portato all'innescarsi del fenomeno franoso devono essere ricercate in una combinazione di fattori tra cui non è da escludere l'azione erosiva, al piede del pendio, del fosso di Mantigno, l'acclività della sponda-scarpata di valle della strada, le caratteristiche geo-meccaniche del materiale presente, il verificarsi di periodi con precipitazioni persistenti oltre alla non buona regimazione delle acque meteoriche e superficiali.

Viste le condizioni e lo stato attuale del tratto in esame (con riferimento particolare ai dissesti che minacciano la scarpata di valle), in mancanza di interventi di regimazione delle acque meteoriche e superficiali e di opere di consolidamento delle scarpate (mediante paratie di pali) è prevedibile l'aggravamento dell'instabilità dell'area con evoluzioni dei fenomeni tali da portare all'interruzione parziale o totale del transito veicolare sulla strada comunale in questione.

**Figura 499: la frana presente sulla scarpata di valle della strada comunale.**

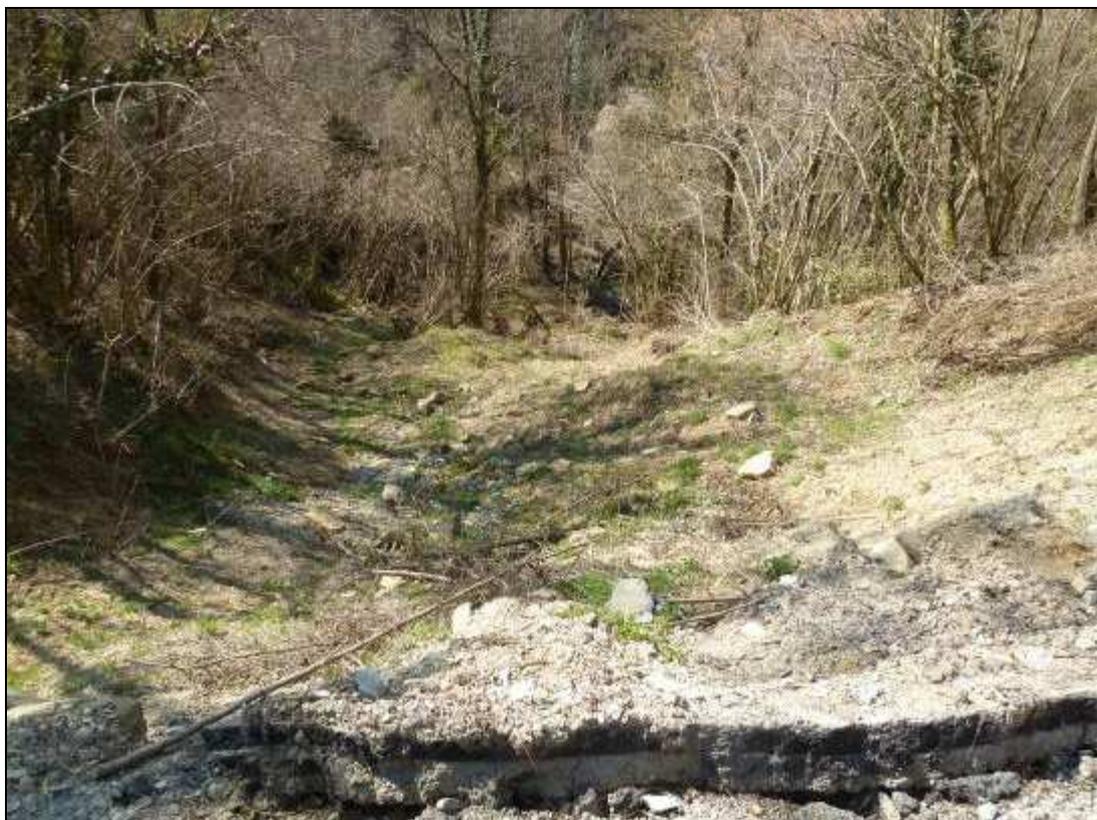
**Figura 500: la pendenza che caratterizza la pendice che insiste sul fosso di Mantigno.**

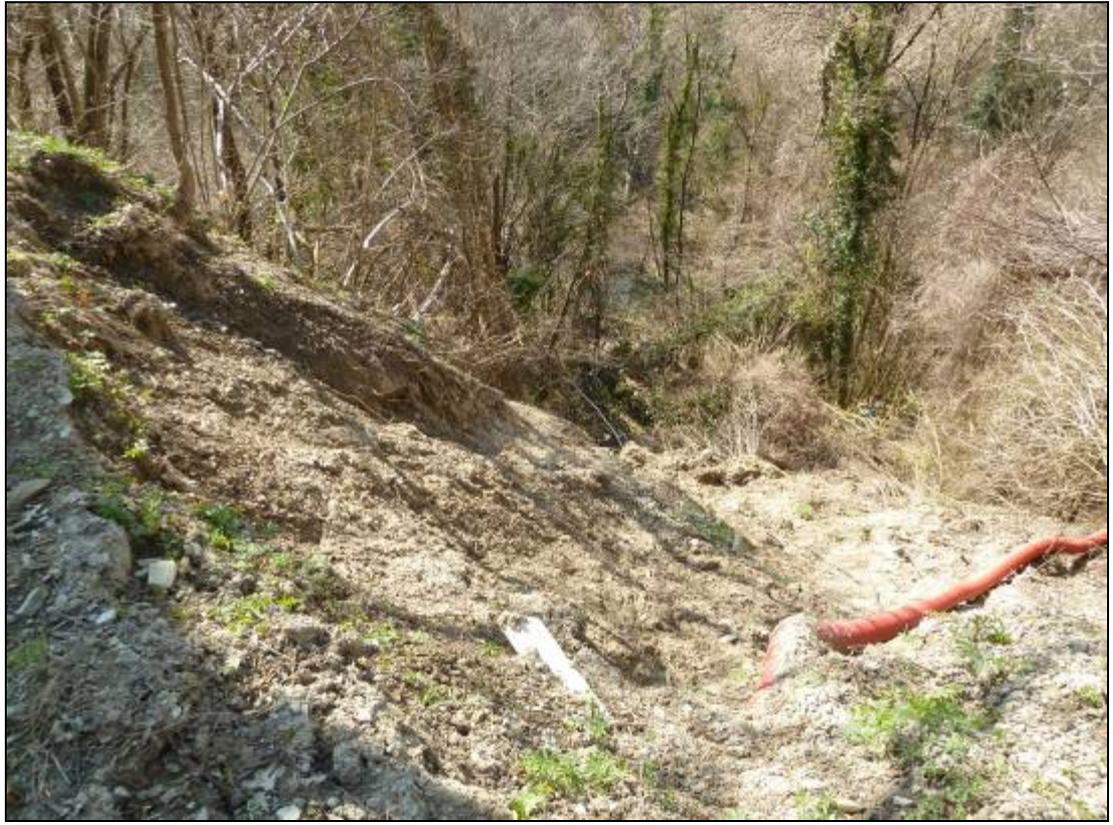
**Figura 501: altro tratto in frana nella scarpata di valle della viabilità comunale.**

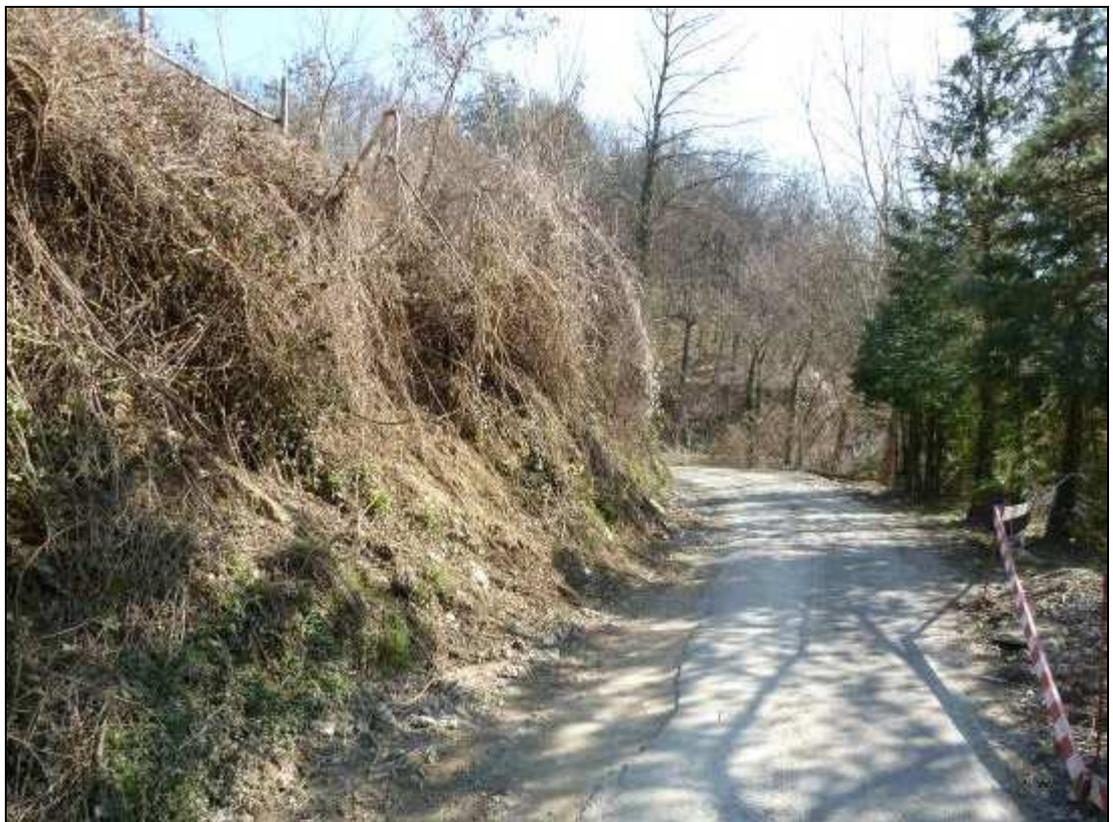
**Figura 502: lo smottamento che ha interessato la scarpata di monte.**

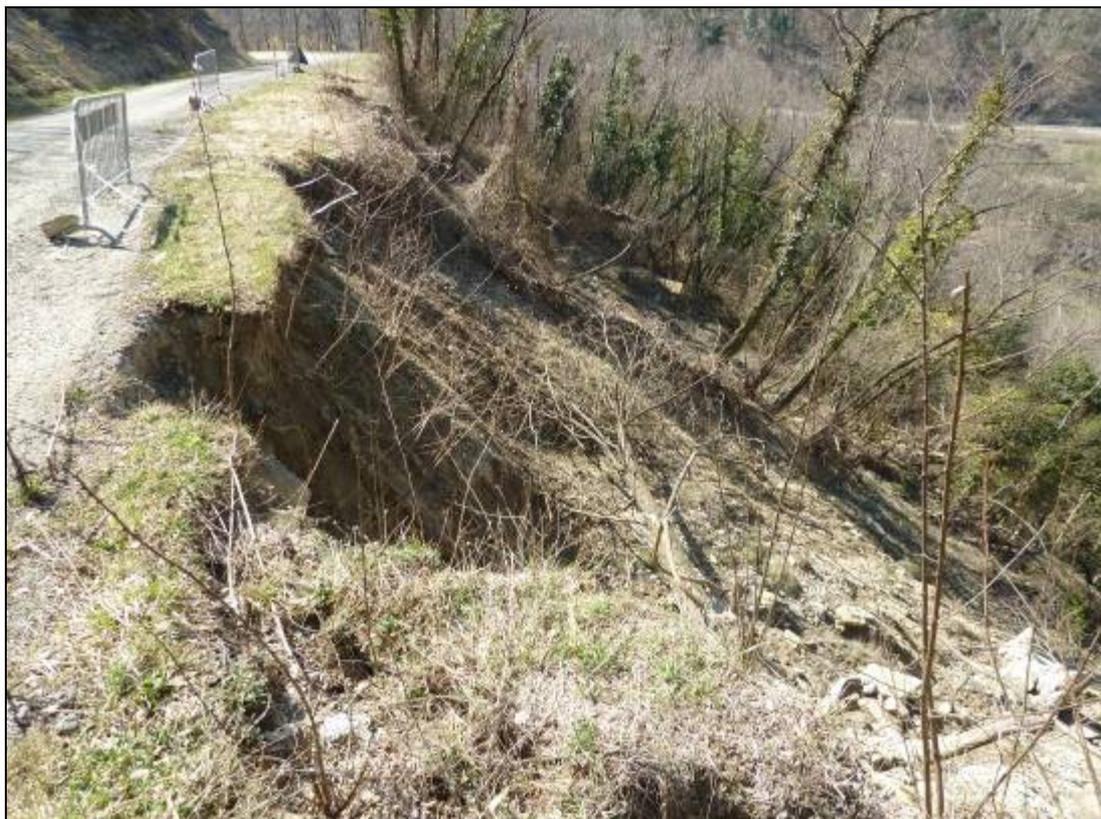
**Figura 506: la frana che coinvolge la strada comunale di Salto.**

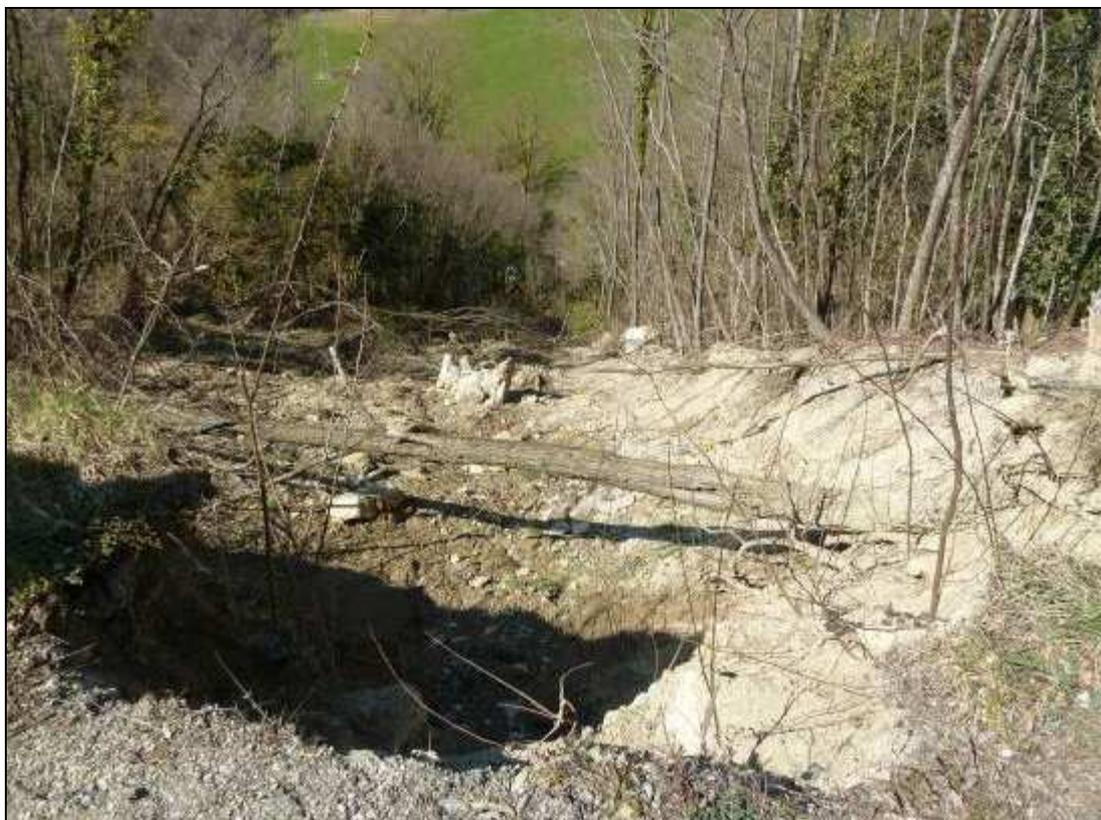
**Figura 507: ripresa del corpo di frana. Sullo sfondo della foto il torrente Senio.**

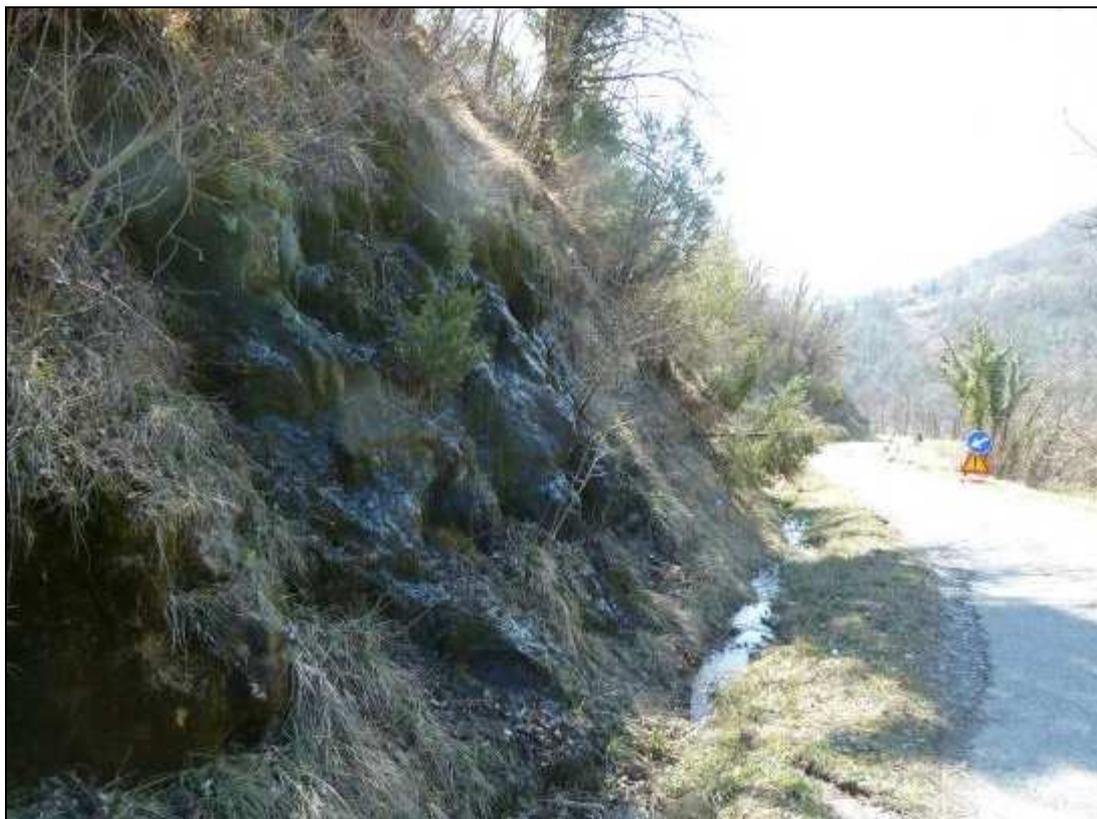
**Figura 508:** la zona sulla scarpata di monte(dove affiora il substrato roccioso) da dove scaturisce una notevole quantità d'acqua.

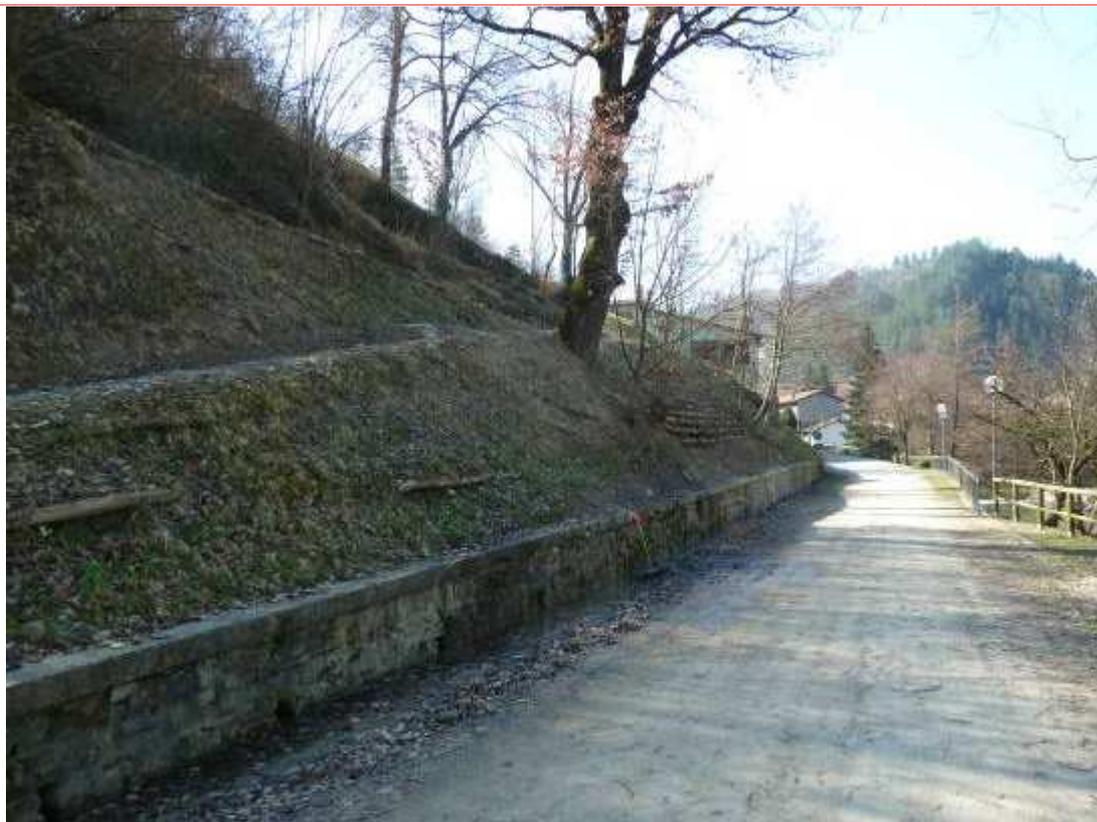
palificate) infatti appaiono molto bagnate e molta acqua, come si può vedere dalle foto seguenti, fuoriesce alla base del pendio andando a creare un notevole ristagno nella zona pedonale (inghiata) del parco pubblico. Questi potrebbero essere segnali di una situazione che, nonostante i lavori eseguiti, non è del tutto stabilizzata. Occorrerebbe quindi continuare a monitorare il fenomeno e, senza dubbio, migliorare il sistema di drenaggio in modo che l'acqua allontanata e intercettata dalla pendice possa essere recapitata, direttamente, al vicino torrente Senio.

Figura 513: tubazione che scarica acqua alla base del pendio. Si possono notare le sistemazioni (palizzate e palificate) realizzate.

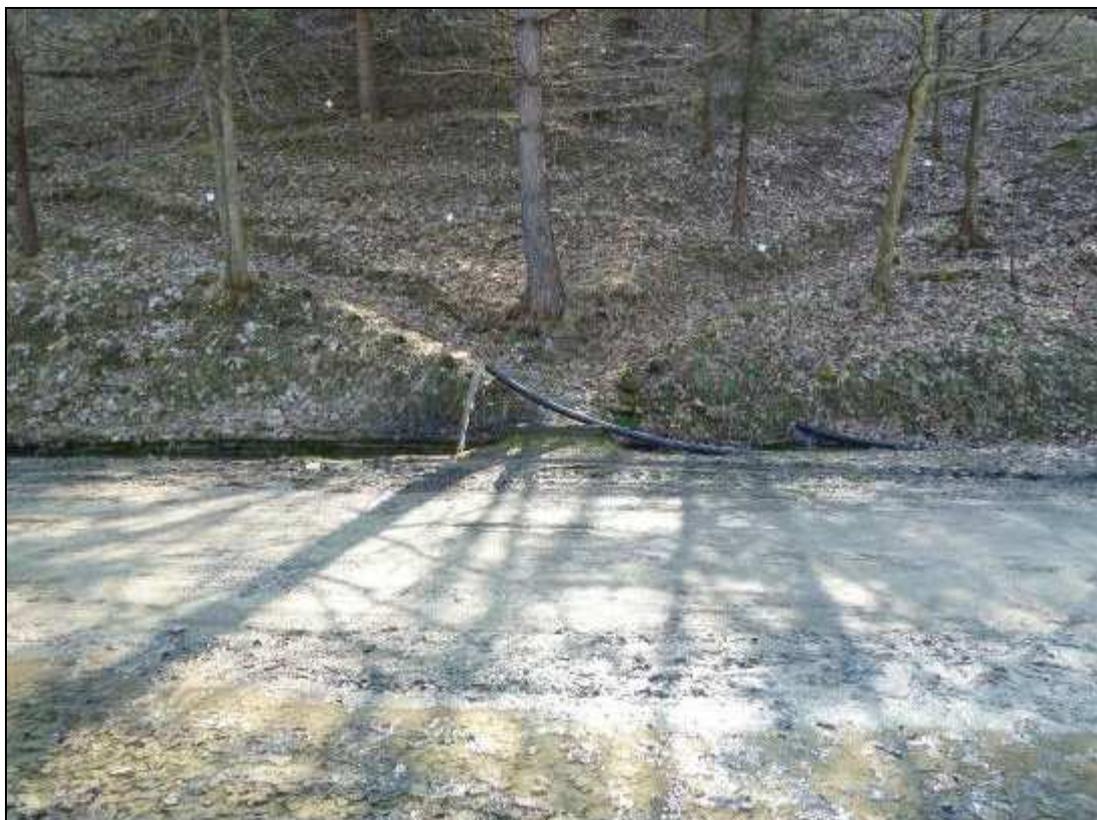
Figura 514: in primo piano il notevole ristagno di acqua causato, nel Parco della Fontana, dagli abbondanti apporti idrici dei tubi di drenaggio.

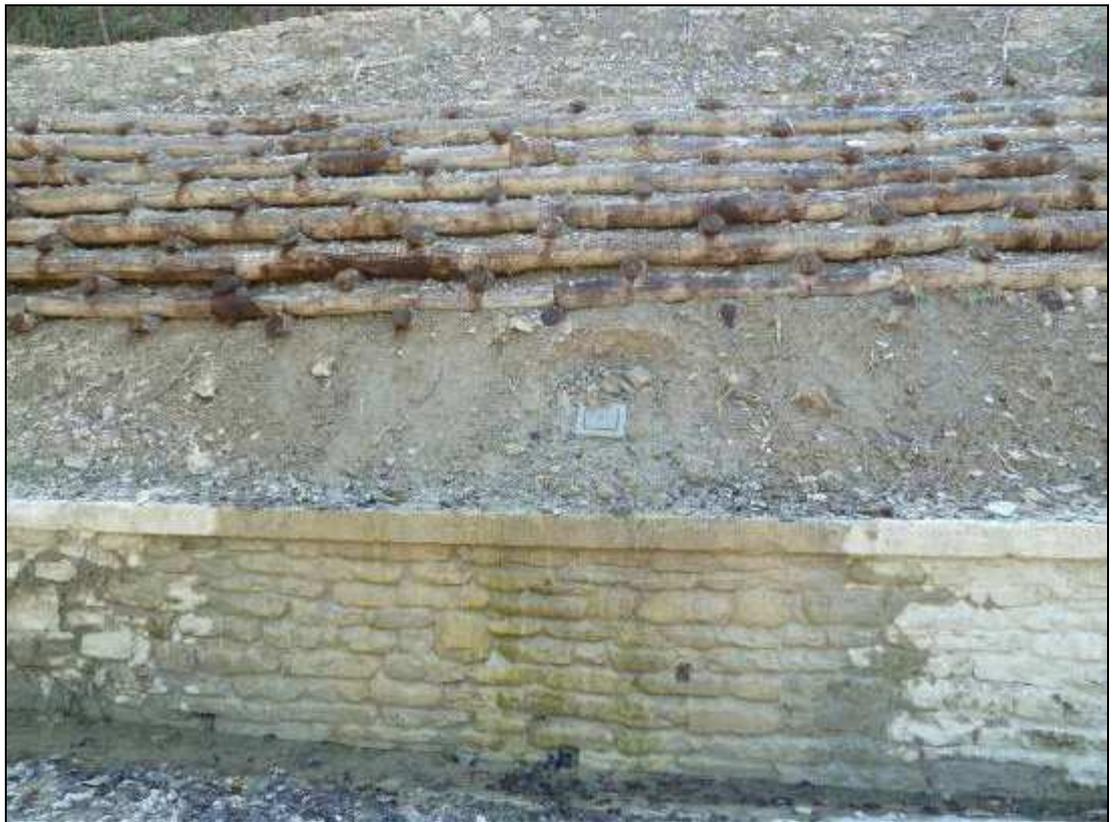
**Figura 515: particolare della palificata con la presenza di abbondante acqua.**
