**Dipartimento II Lavori Pubblici**  
**Direzione Difesa del Suolo e Protezione Civile**  
**P.O. Servizio Geologico e Progetti di Difesa Idrogeologica**

ID\_FRANA: FIRENZUOLA\_23

data sopralluogo: 21/04/2011

COMUNE:	Firenzuola	
LOCALITA':	S.P. N. 116 KM 6+200	
BACINO (L. 183/89):	Reno	
COORDINATE IDENTIFICATIVE: (Roma40-Gauss Boaga fuso ovest)	N: 4.885.042 m	E: 1.685.495 m
QUOTA CORONAMENTO:	700 m s.l.m.	
QUOTA PUNTO INFERIORE:	640 m s.l.m.	
SEZIONE C.T.R.:	252120	
AREA FRANA:	7.200 mq	
VOLUME MATERIALE COINVOLTO:	14.000 mc	
LUNGHEZZA:	110 m	
LARGHEZZA:	80 m	
DISLIVELLO QUOTE CORONAMENTO-PIEDE:	60 m	
TIPOLOGIA DISSESTO:	Superficiale di colata	
LITOLOGIA E FORMAZIONE GEOLOGICA:	Formazione del Torrente Carigiola – membro a megastrati arenacei	
SEGNALANTE:	Provincia di Firenze – Servizio Viabilità	
INVENTARIO IFFI:	-	
PRESENZA DI PERMANENT SCATTERERS (PS):	No	
ELEMENTI POSTI A RISCHIO:	Strada provinciale	
PRESENZA DI INTERVENTI DI SISTEMAZIONE GIA' ESEGUITI:	-	
ENTE ATTUATORE:	-	
INTERVENTI DA FINANZIARE:	-	
ENTE PROPONENTE:	-	
LIVELLO DI PROGETTAZIONE:	-	
IMPORTO DA FINANZIARE:	-

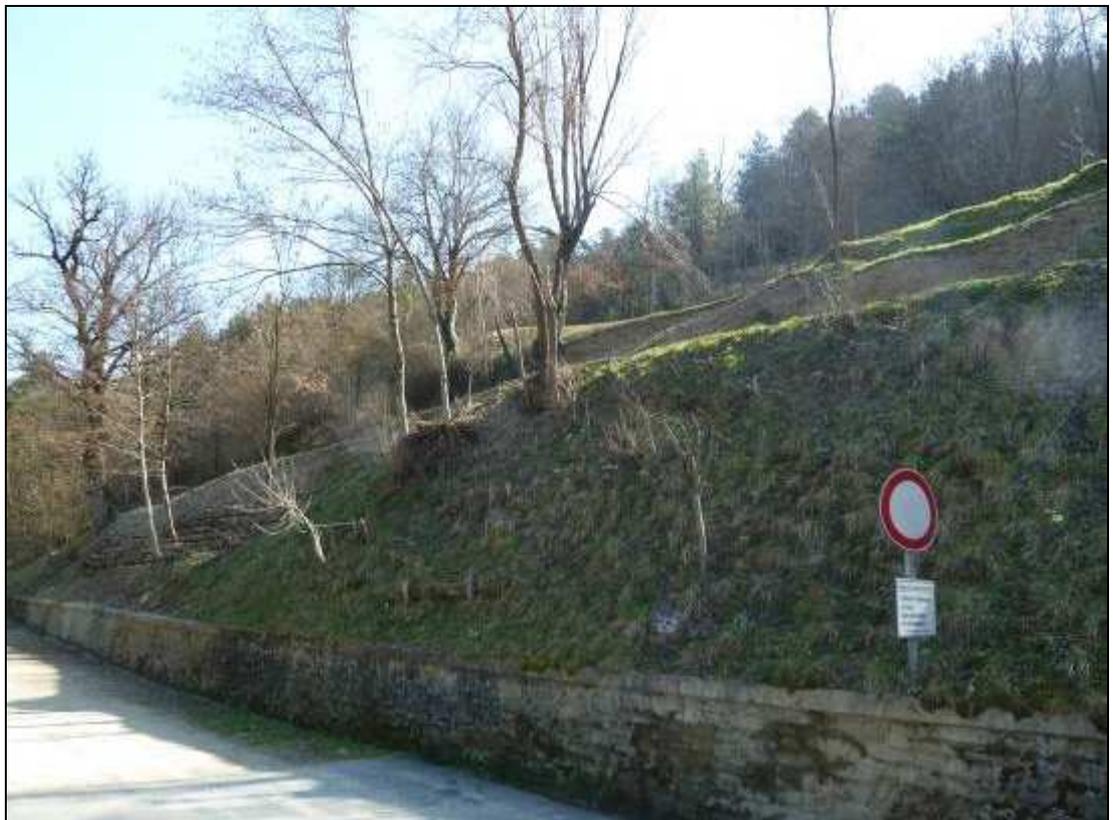
**Figura 516: vista del pendio con la serie di gradoni realizzati.**

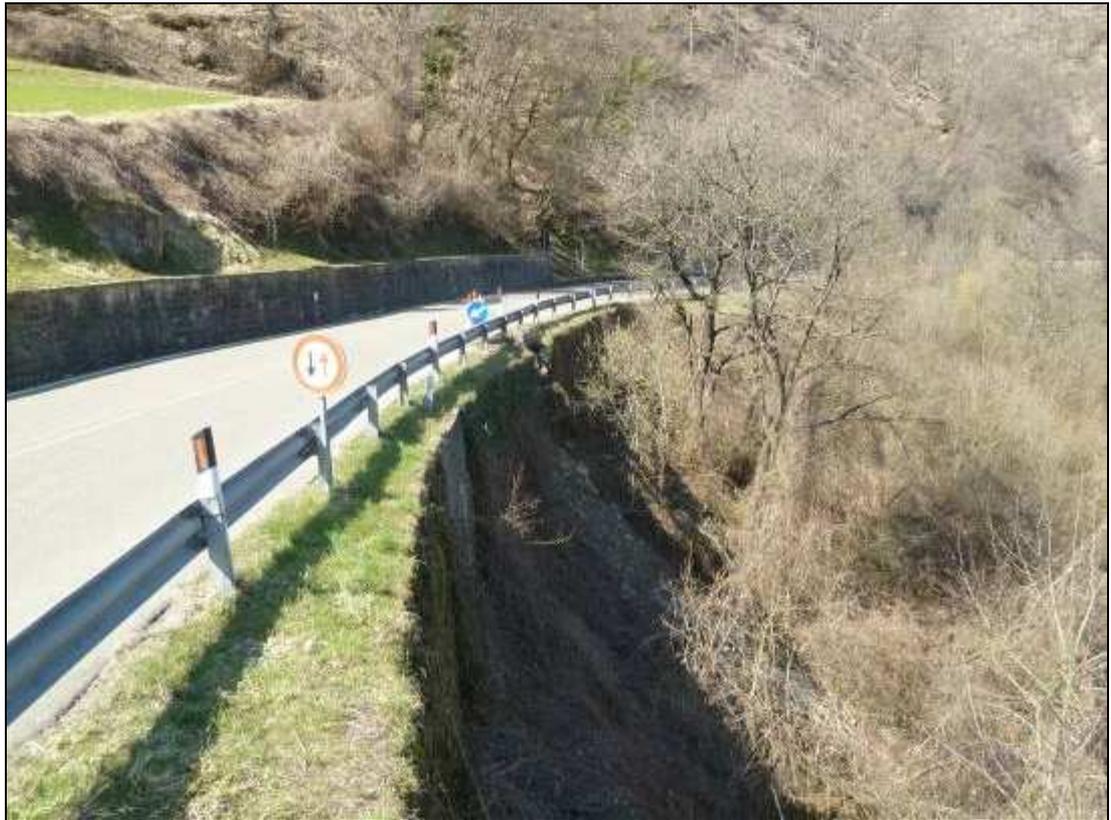
Le cause predisponenti il movimento gravitativo, presumibilmente, devono essere imputate oltre alle caratteristiche geomeccaniche dei terreni interessati, all'acclività dell'area e anche alla cattiva regimazione delle acque meteoriche e superficiali. L'innesco del fenomeno franoso, invece, probabilmente, si è verificato in seguito ad eventi meteorici severi (precipitazioni persistenti o brevi ed intense).

**Figura 520: il tratto di strada interessato dal dissesto.**

Per sistemare e consolidare la sede stradale è opportuno procedere alla realizzazione di una struttura di sostegno di valle (muro a gravità in calcestruzzo o muratura oppure una gabbionata a più ordini di gabbioni) su cui impostare il ripristino del guard-rail e dei vari strati che formano la pavimentazione stradale (massicciata stradale, "binder" e strato di usura).

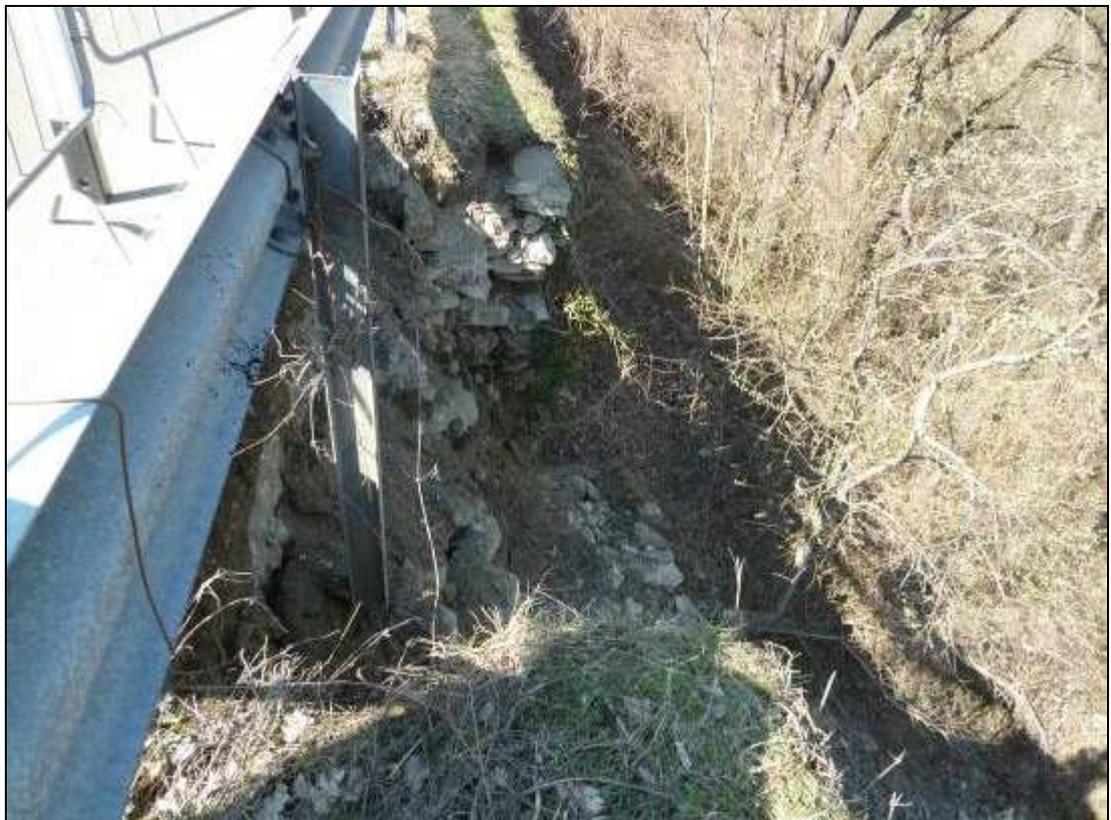
**Figura 521: particolare del crollo del muro di valle.**

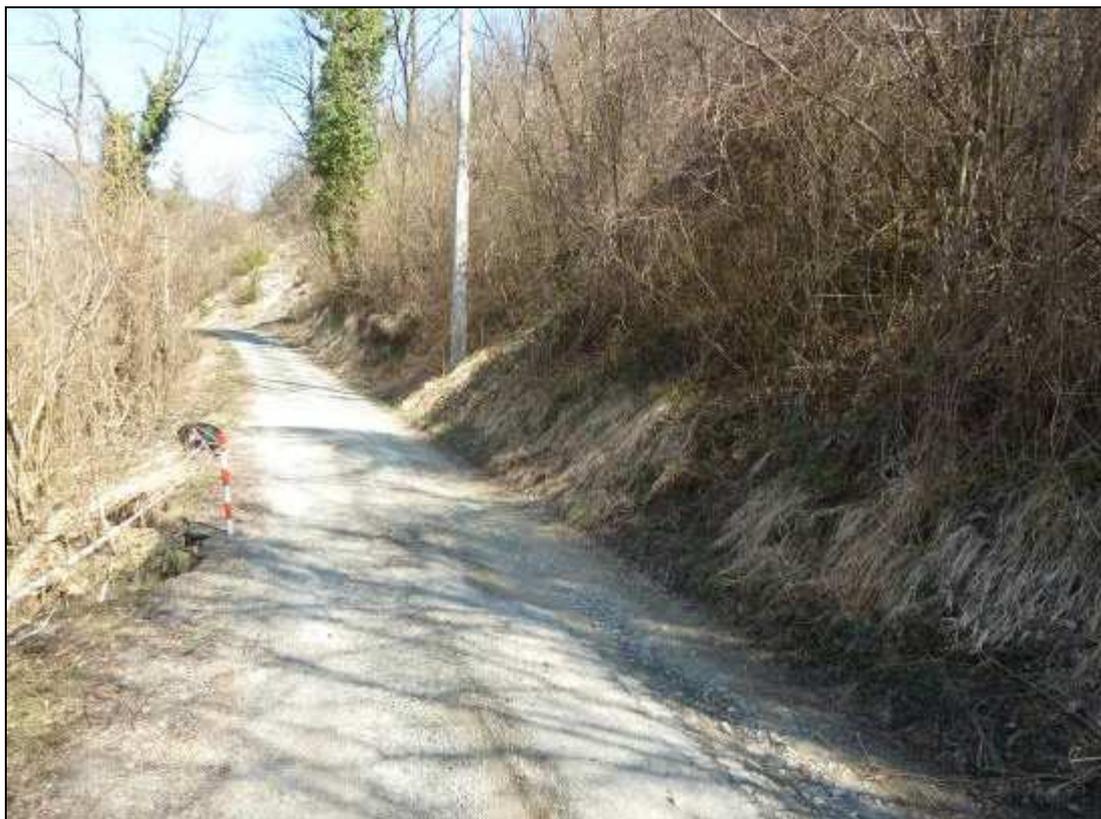
Il fenomeno franoso ha avuto origine, molto probabilmente, in seguito ad una combinazione di fattori: acclività della scarpata, caratteristiche meccaniche dei materiali presenti, erosione al piede da parte del fosso della Piana, precipitazioni persistenti oltre al non efficiente sistema di regimazione delle acque superficiali e meteoriche.

Figura 525: immagine della strada comunale del fosso della Piana con il dissesto che borda il lato valle della carreggiata.

Viste le condizioni e lo stato attuale del tratto di viabilità in esame, considerata la tendenza evolutiva del movimento franoso (allargamento e arretramento del coronamento), in mancanza di interventi di regimazione delle acque meteoriche e superficiali e di opere di consolidamento della scarpata è prevedibile l'aggravamento dell'instabilità dell'area con arretramento ed allargamento della corona di frana con un maggiore interessamento della carreggiata stradale. Pertanto per il ripristino delle condizioni di sicurezza sarebbe auspicabile la realizzazione di un'opera di sostegno lato valle strada (tipo gabbionata o paratia di micropali) e di una difesa spondale al piede della scarpata.

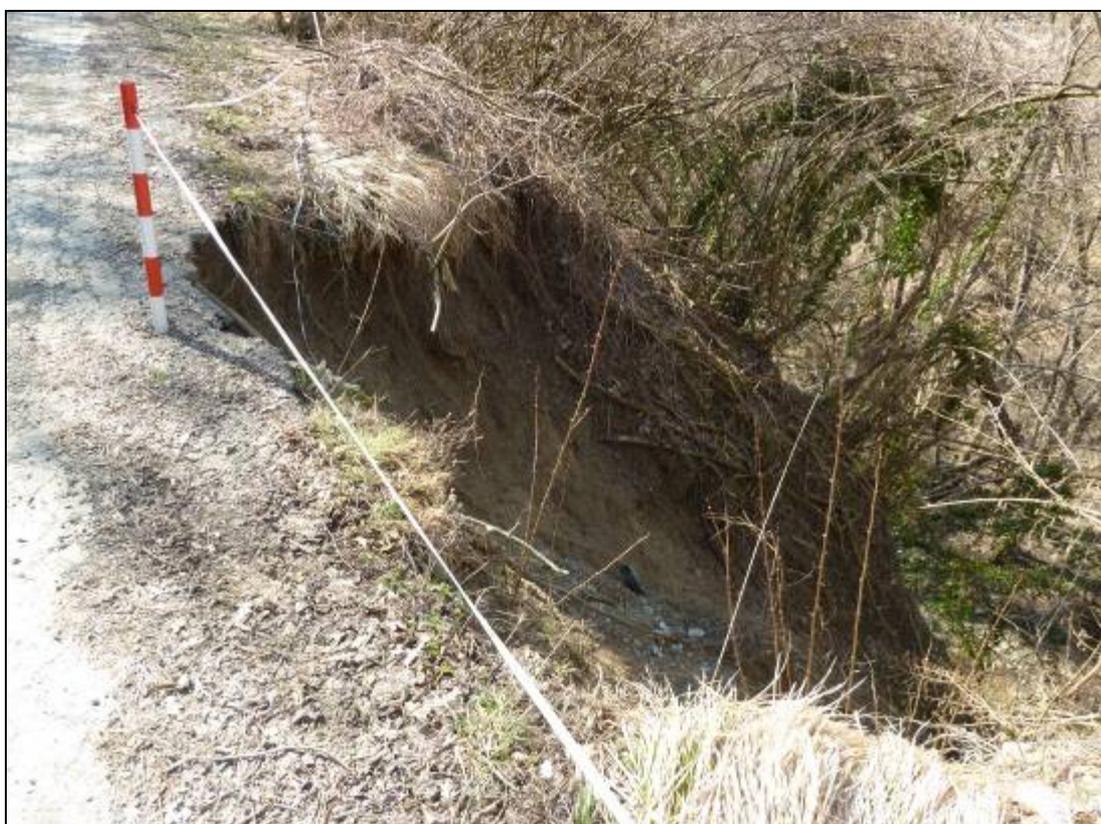
Figura 526: particolare della zona di distacco.

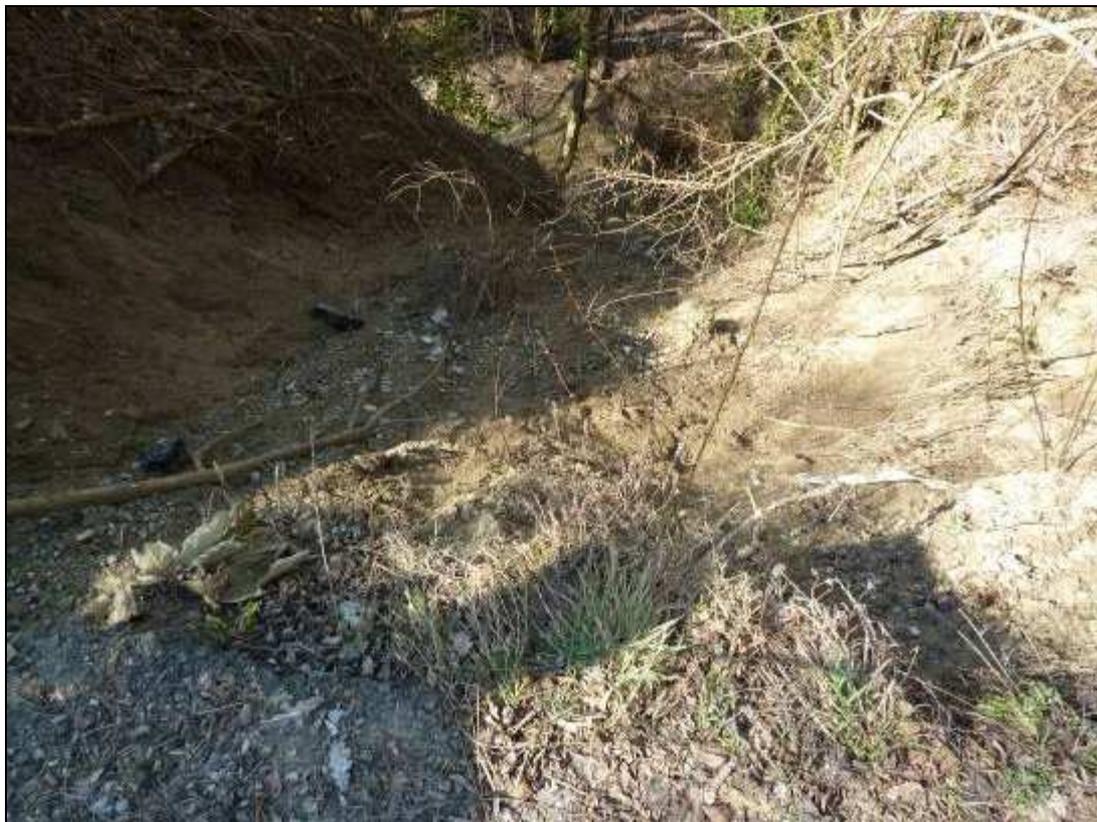
**Figura 527: l'elevata pendenza della scarpata di valle nel punto franato. Sullo sfondo il fosso della Piana.**

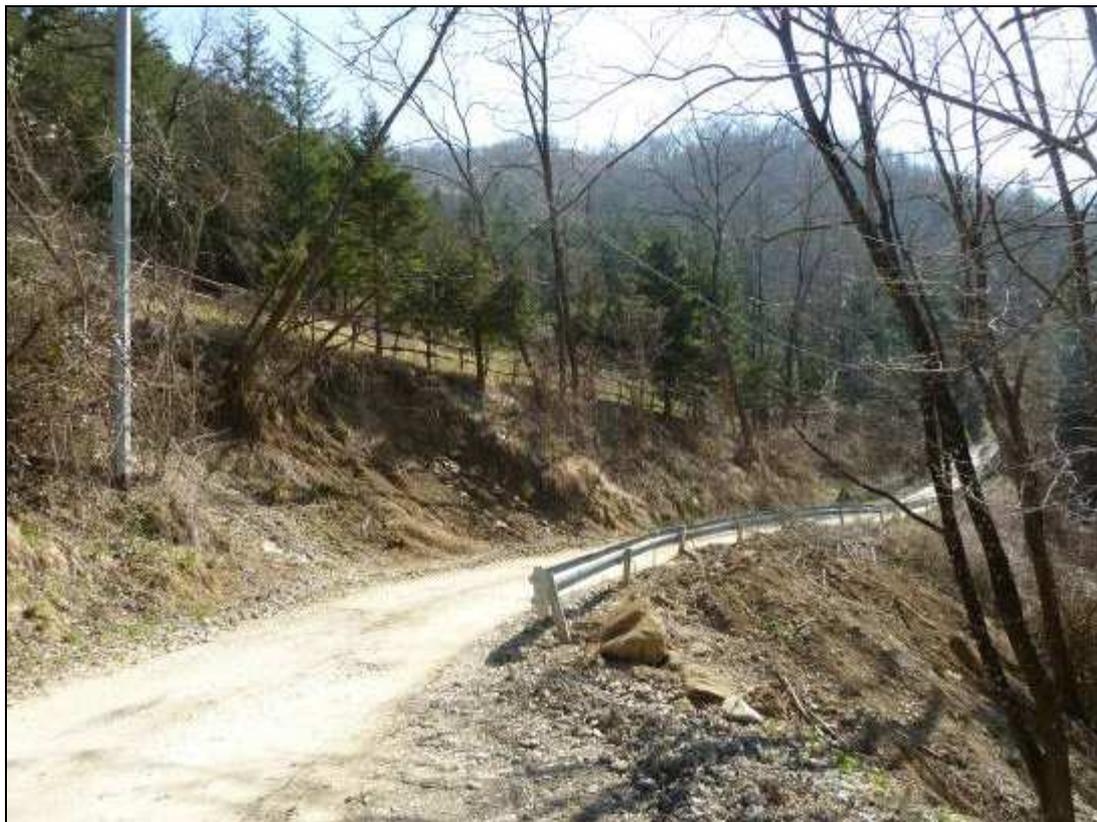
All'atto del sopralluogo permanevano le condizioni d'instabilità del tratto stradale ed in particolare nella scarpata di monte appariva potenzialmente a rischio anche la linea telefonica, che corre lungo il bordo superiore della carreggiata.

**Figura 531: il tratto della strada comunale interessato dal dissesto.**

Per la messa in sicurezza della strada e per la sistemazione del dissesto sarebbe auspicabile la riprofilatura della scarpata (lato monte) e la messa in opera, con funzione di sostegno, di una palificata in legname oltre alla realizzazione di un sistema di fossi di scolo, nel prato pascolo a monte della frana, per ottenere una corretta ed efficace regimazione delle acque meteoriche e superficiali.

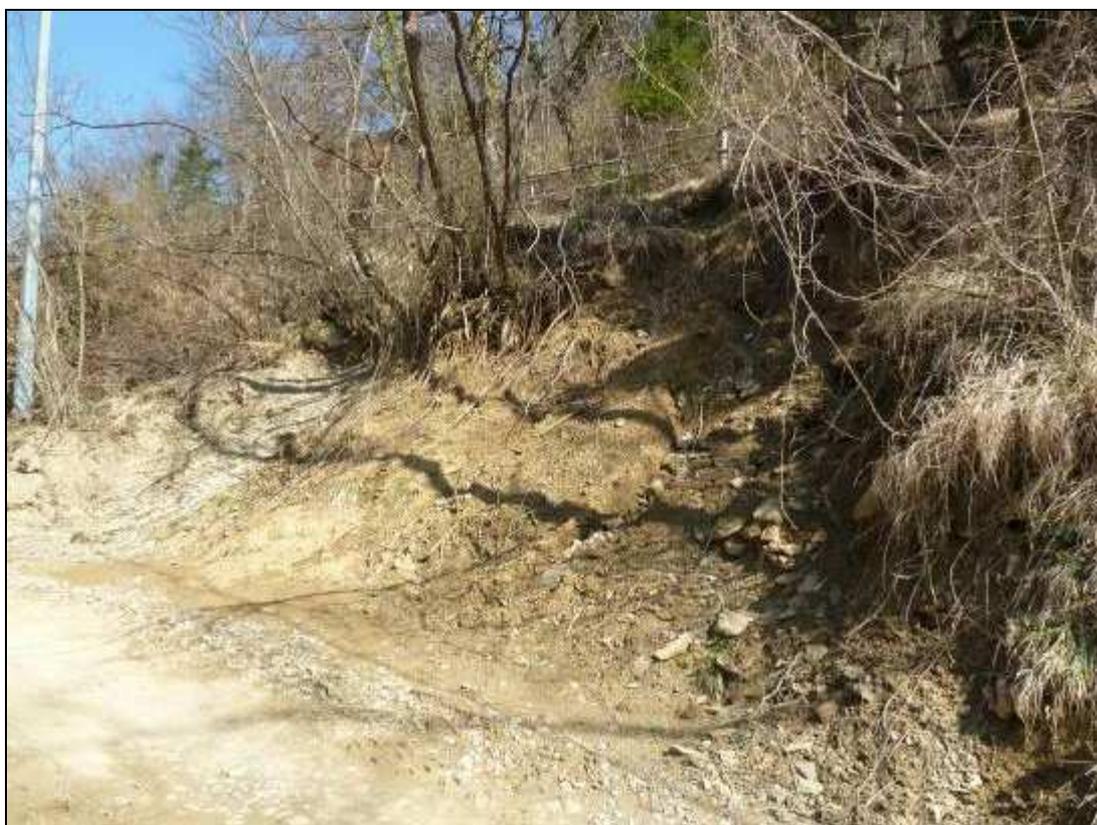
**Figura 532: particolare della scarpata di monte.**

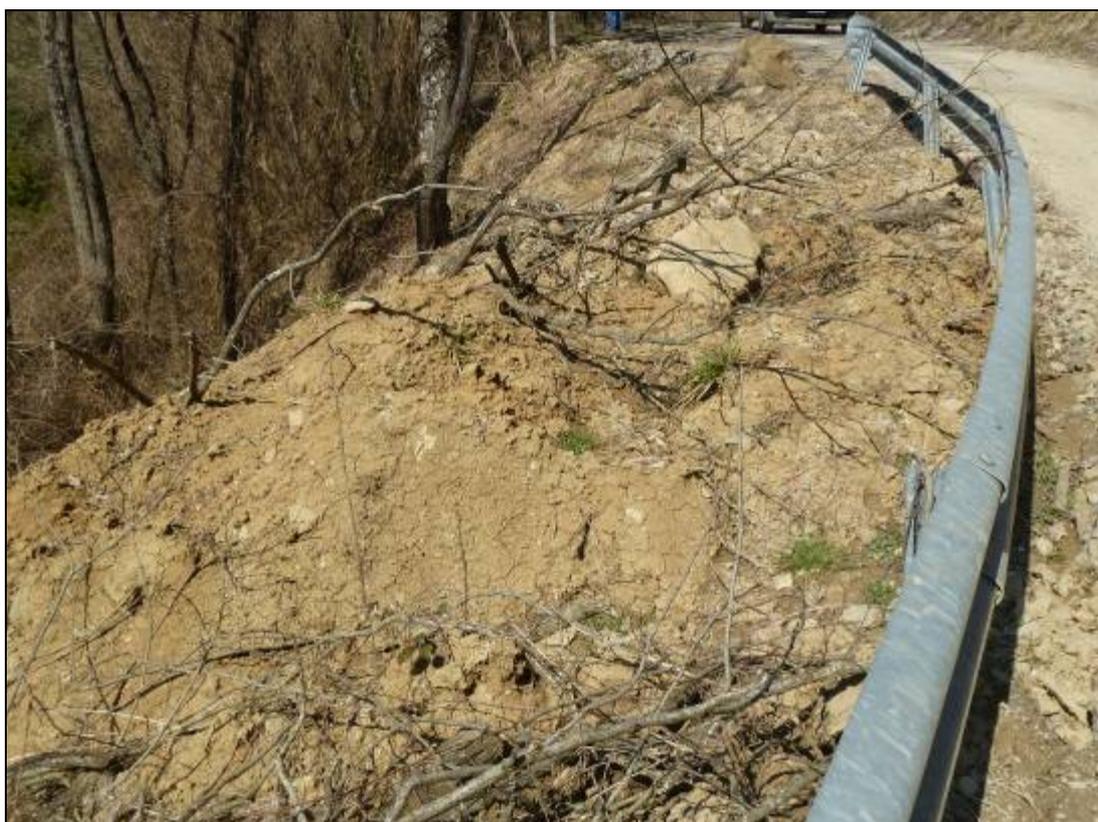
Figura 533: il materiale accumulato sul lato valle della strada.

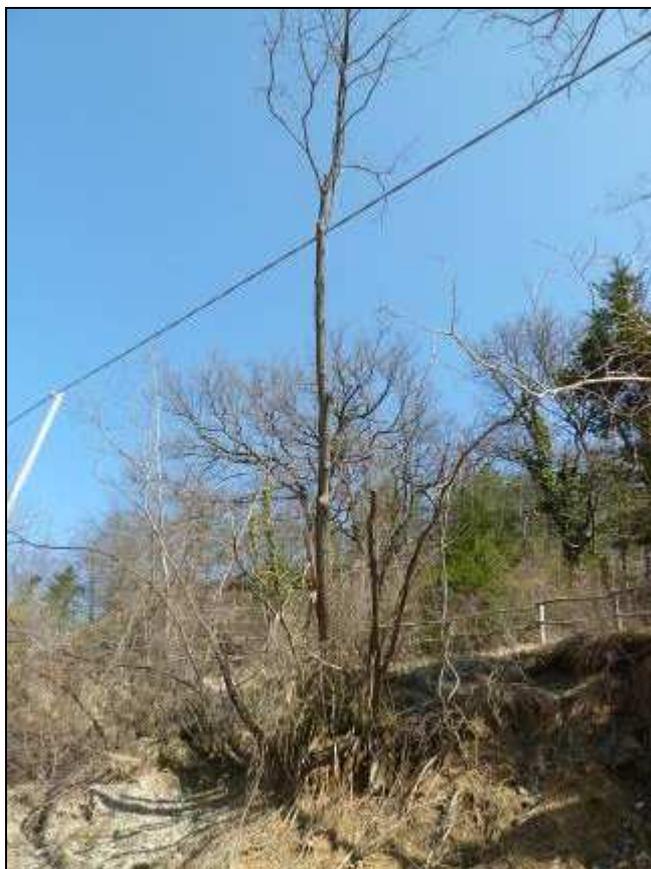
Figura 534: la linea telefonica “minacciata” dall’instabilità di una robinia.

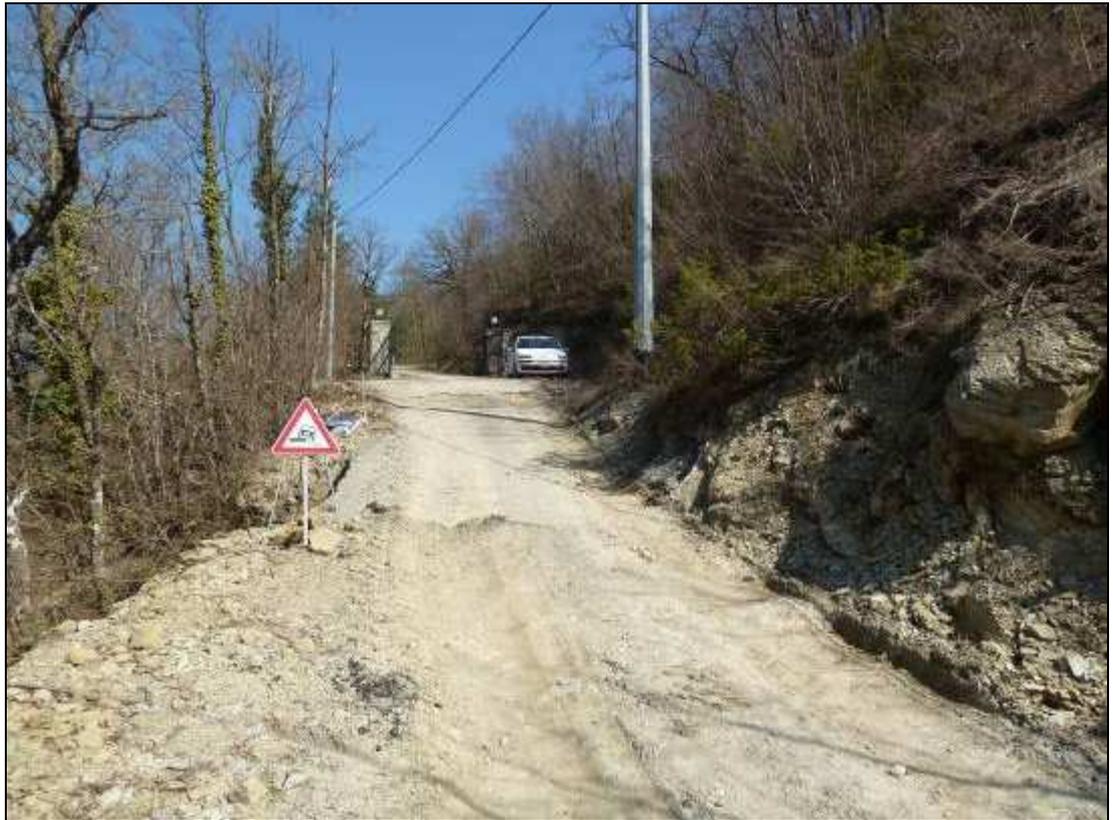
Figura 538: il tratto di strada comunale interessato dal dissesto.

Risulta quindi necessario ipotizzare per la messa in sicurezza della strada e per la sistemazione del dissesto la realizzazione di un'opera di sostegno da collocare immediatamente a valle della viabilità comunale (paratia di micropali o gabbioni) e la realizzazione di una nuova rete di scolo delle acque meteoriche e superficiali.

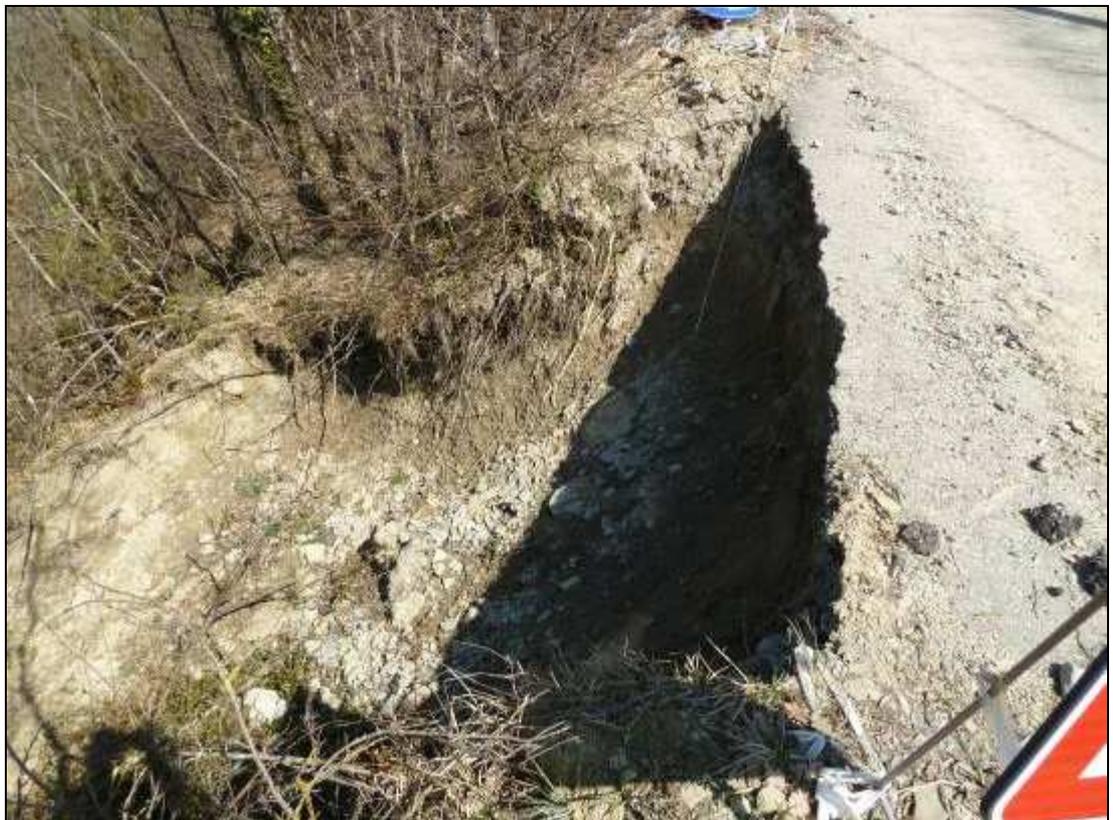
Figura 539: particolare della nicchia di distacco.

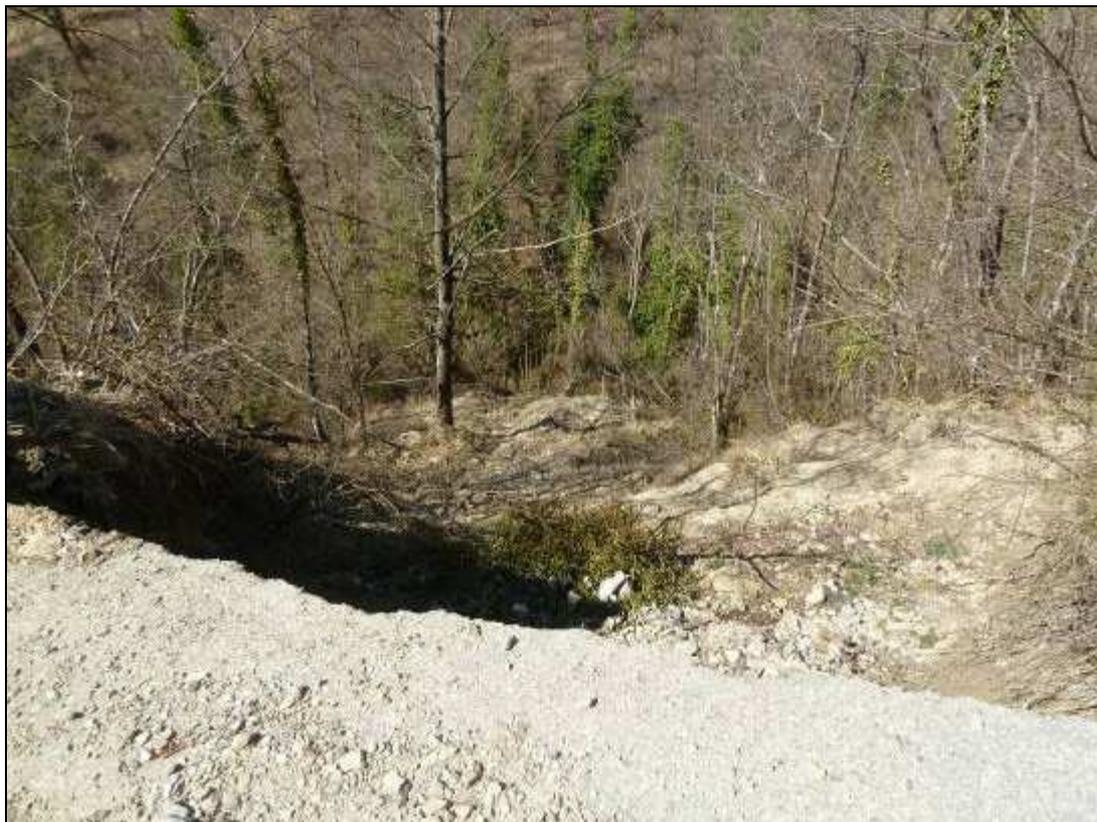
**Figura 540: il corpo della frana. Si noti la pendenza della scarpata.**

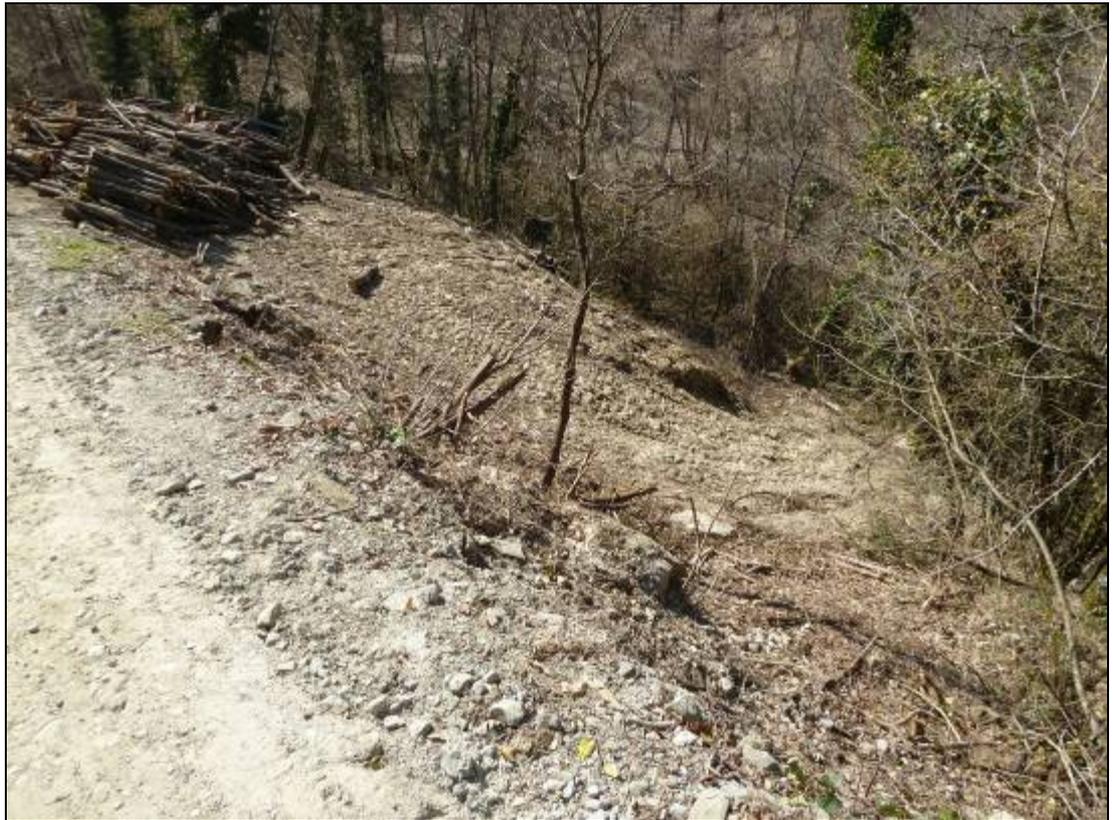
All'atto del sopralluogo, a causa di lavori legati alle utilizzazioni boschive, nell'area della frana era stato ricavato, mediante movimenti dei materiali terrosi franati, un ampio imposto (piazzale di accatastamento del legname esboscato). Questo non ha permesso di leggere e interpretare le caratteristiche del movimento gravitativo né le sue possibili evoluzioni future. La zona vede, in ogni caso, un'alta propensione al dissesto dovuta sia alle caratteristiche dei materiali geolitologici presenti, sia all'acclività delle scarpate lungo la strada comunale ma anche per l'azione erosiva del corso d'acqua. Per queste ragioni l'evento descritto merita di essere monitorato e tenuto sotto controllo per valutarne meglio la dinamica. Si attribuisce quindi all'evento un codice giallo.

Figura 544: l'area del dissesto occupata, all'atto del sopralluogo, da un imposto.

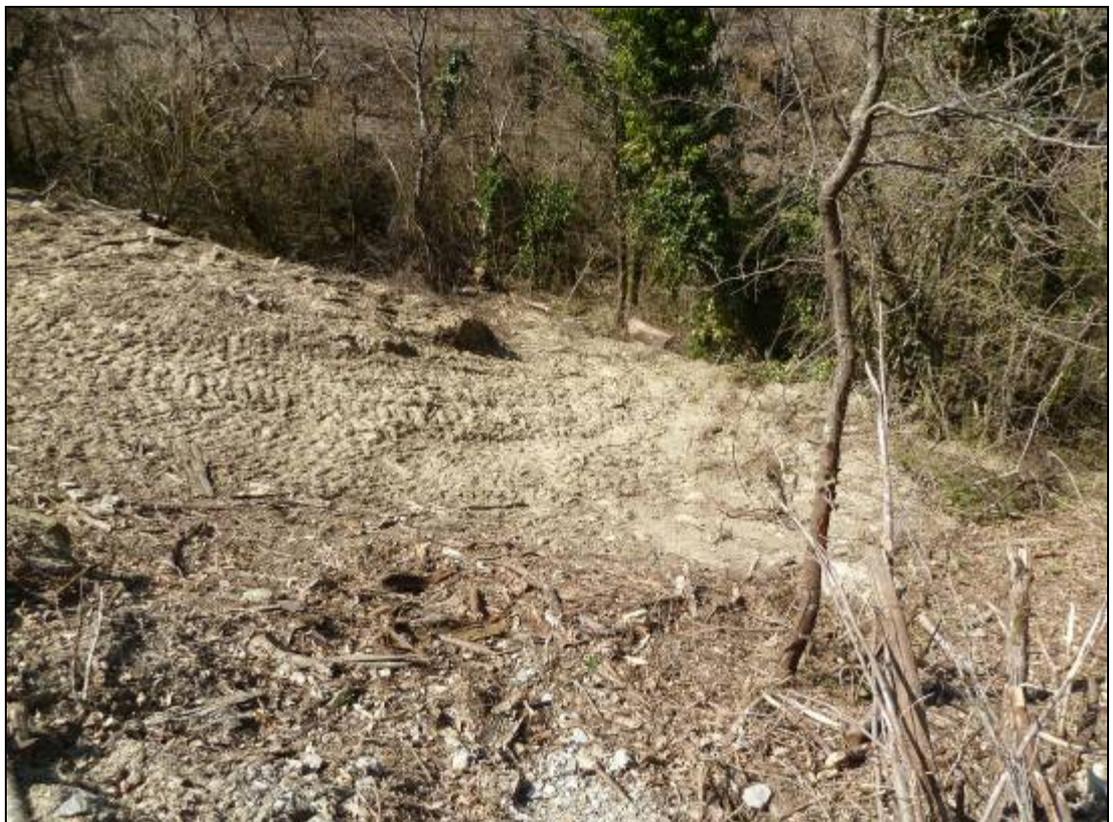
Figura 545: la parte a valle con sullo sfondo il fosso della Piana.
