ID_FRANA: PALAZZUOLO_14

Codice intervento: **ROSSO**

data sopralluogo: 24/03/2011

COMUNE:	Palazzuolo sul Senio	
LOCALITA':	I Monti – Le Colline	
BACINO (L. 183/89) :	Reno	
COORDINATE IDENTIFICATIVE: (Roma40-Gauss Boaga fuso ovest)	N: 4.887.257 m	E: 1.705.532 m
QUOTA CORONAMENTO:	740 m s.l.m.	
QUOTA PUNTO INFERIORE:	490 m s.l.m.	
SEZIONE C.T.R.:	253070	
AREA FRANA:	2.000 mq	
VOLUME MATERIALE COINVOLTO:	7.500 mc	
LUNGHEZZA:	30-40 m	
LARGHEZZA:	20-30 m	
DISLIVELLO QUOTE CORONAMENTO-PIEDE:	20-30 m	
TIPOLOGIA DISSESTO:	Superficiale di colata	
LITOLOGIA E FORMAZIONE GEOLOGICA:	Detrito di falda	
SEGNALANTE:	Comune di Palazzuolo sul Senio	
INVENTARIO IFFI:	-	
PRESENZA DI PERMANENT SCATTERERS (PS):	No	
ELEMENTI POSTI A RISCHIO:	Strada comunale	
PRESENZA DI INTERVENTI DI SISTEMAZIONE GIA' ESEGUITI:	No	
ENTE ATTUATORE:	-	
INTERVENTI DA FINANZIARE:	-	
ENTE PROPONENTE:	-	
LIVELLO DI PROGETTAZIONE:	-	
IMPORTO DA FINANZIARE:	-

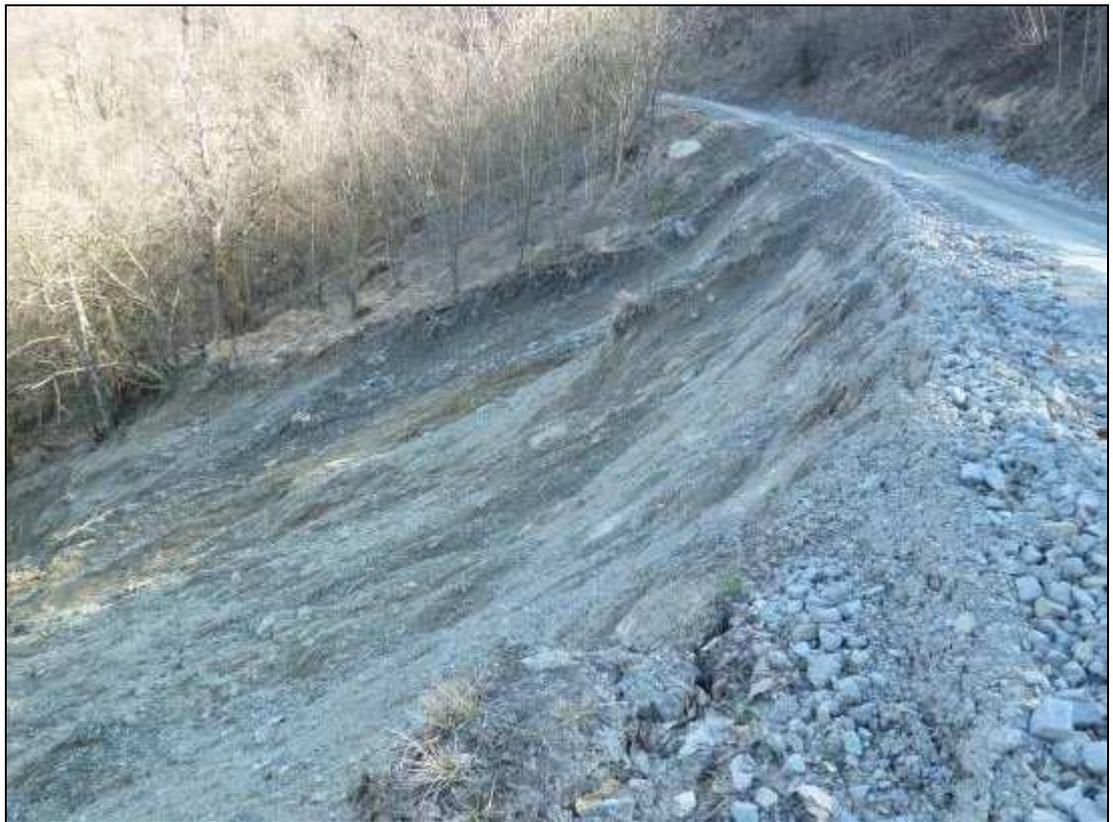
La scheda in esame prende in considerazione due frane, che si sono verificate a poche decine di metri l'una dall'altra. In entrambe si è verificato il franamento della scarpata di valle della viabilità comunale con parziale interessamento della carreggiata stradale. I due dissesti si manifestano come uno scivolamento che ha coinvolto i terreni eluvio-colluviali del pendio, che si presenta con pendenze notevoli, e i soprassuoli boschivi (per lo più di castagno).

Le nicchie di distacco, in entrambi i fenomeni franosi, si estendono lungo il bordo della carreggiata, per una larghezza di 20-30 metri circa. La lunghezza delle due frane è dell'ordine di circa 30-40 metri e l'area complessiva occupata dalle due zone in frana si aggira intorno ai 2000-2500 mq. Dal punto di vista geologico si ha la presenza di detrito di falda e della formazione Marnoso Arenacea - Membro di Nespoli.

Presumibilmente le cause che hanno portato all'innescio del fenomeno franoso devono essere ricercate in una combinazione di fattori tra cui l'acclività della scarpata di valle della strada, le caratteristiche geo-meccaniche del materiale presente, il verificarsi di periodi con precipitazioni persistenti oltre alla non buona regimazione delle acque meteoriche e superficiali.

Figura 549: il tratto della strada Comunale interessato dalla frana.

Viste le condizioni e lo stato attuale del tratto in esame (con riferimento particolare ai dissesti che minacciano la scarpata di valle), in mancanza di interventi di regimazione delle acque di corrivazione e di opere di consolidamento delle scarpate (mediante paratie di pali) è prevedibile l'aggravamento dell'instabilità dell'area con evoluzioni dei fenomeni tali da portare all'interruzione parziale o totale del transito veicolare sulla strada comunale in questione.

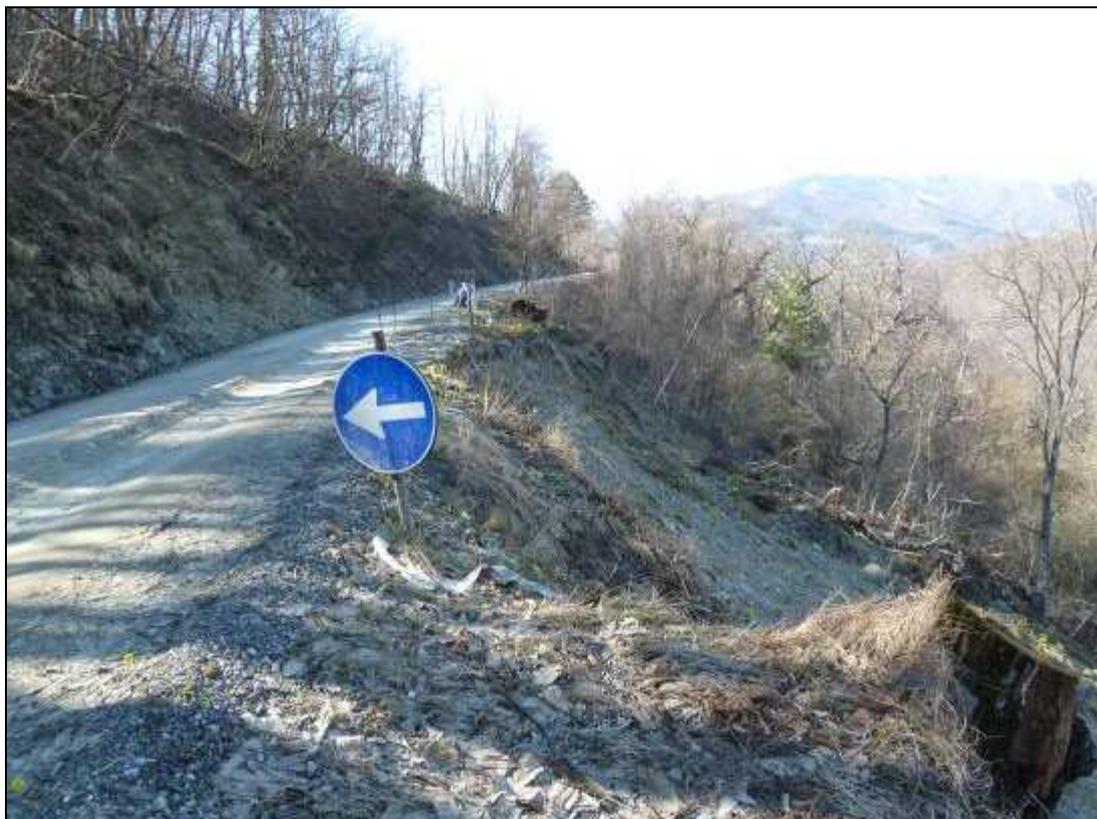
Figura 551: il secondo tratto della strada comunale interessato da una frana.

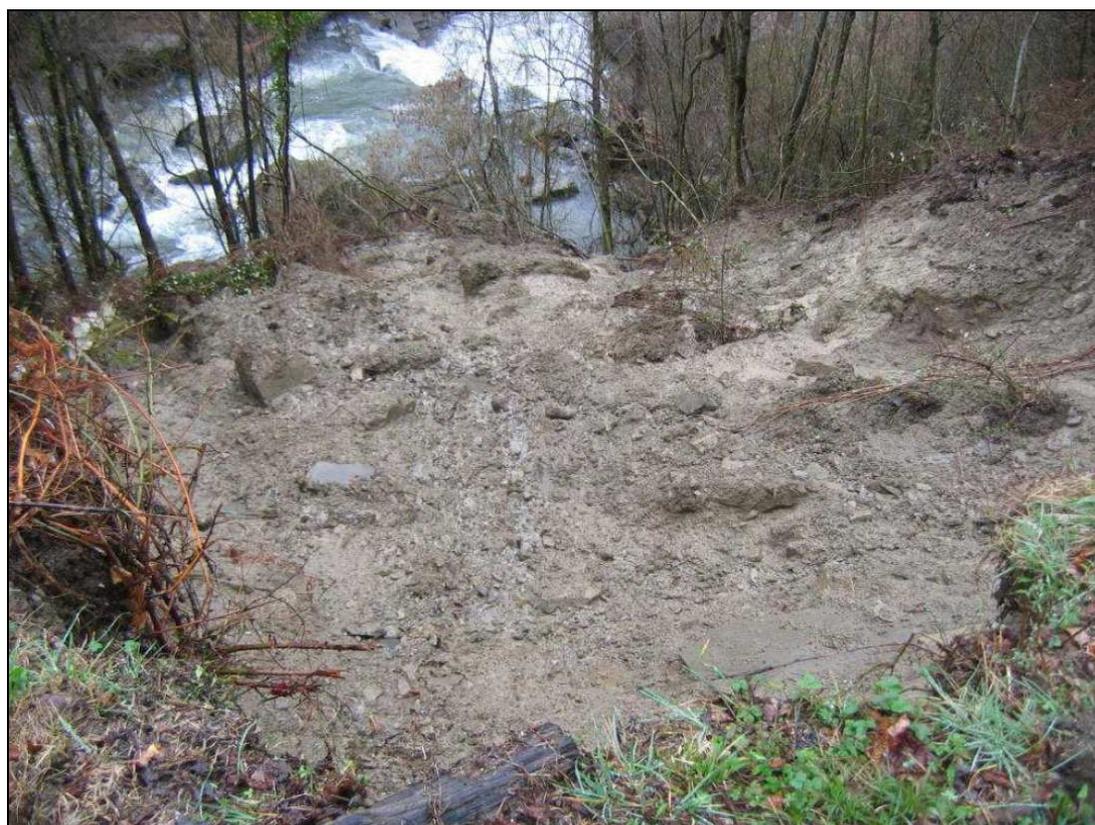
Presumibilmente le cause che hanno portato all'innescio del fenomeno franoso devono essere ricercate in una combinazione di fattori tra cui non è da escludere l'azione erosiva, al piede del pendio, del torrente Rovigo, l'acclività della scarpata di valle della strada, il verificarsi di periodi con precipitazioni persistenti oltre alla non buona regimazione delle acque meteoriche e superficiali che ha determinato l'infiltrazione, con innalzamento

Figura 556: la parte inferiore della frana.

Viste le condizioni e lo stato del tratto in esame, il transito veicolare è ancora possibile. È prevedibile però, in assenza di interventi di regimazione delle acque di corrivazione e di opere di consolidamento della scarpata (mediante palificata), l'aggravamento dell'instabilità ed una evoluzione, con tendenza all'arretramento ed allargamento della corona di frana, tale da poter minacciare la percorribilità della strada comunale in esame.

A livello di intervento si prevede, in prima ipotesi, di migliorare, dunque, la gestione delle acque di ruscellamento superficiale. Consolidata la scarpata dovrebbe essere valutata la fattibilità di un intervento di difesa dall'erosione del Rovigo.

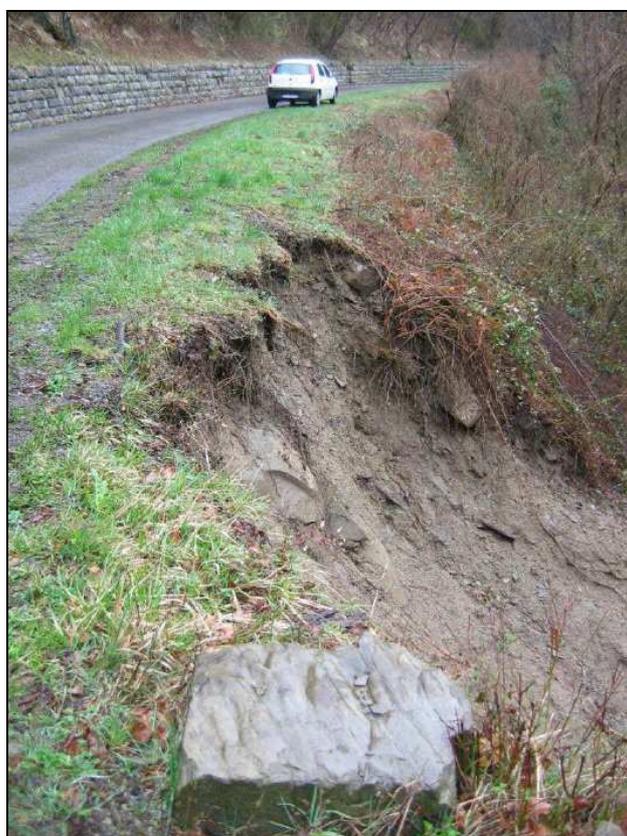
Figura 557: il coronamento della frana sulla banchina della strada comunale di Casetta di Tiara.

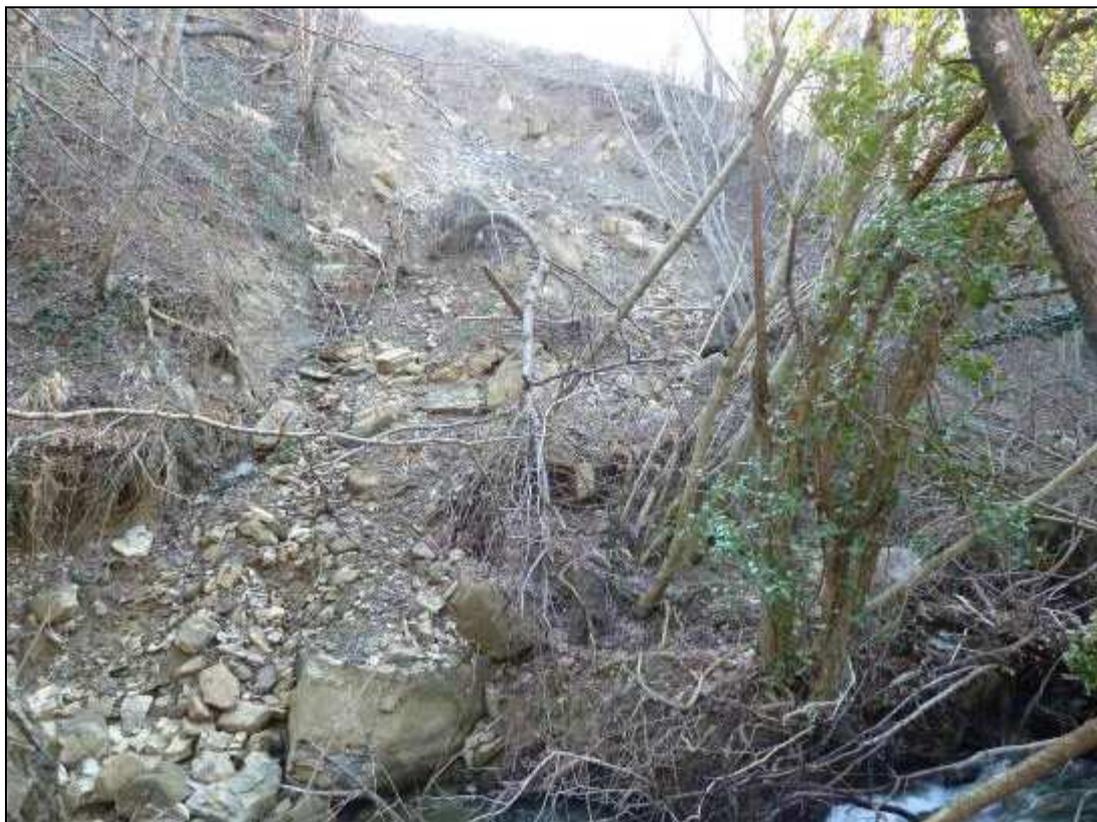
All'evento viene attribuito codice giallo in considerazione del fatto che il fenomeno deve essere tenuto sotto controllo nella sua evoluzione.

Figura 561: la frana che interessa il fosso dell'Aghezzola.

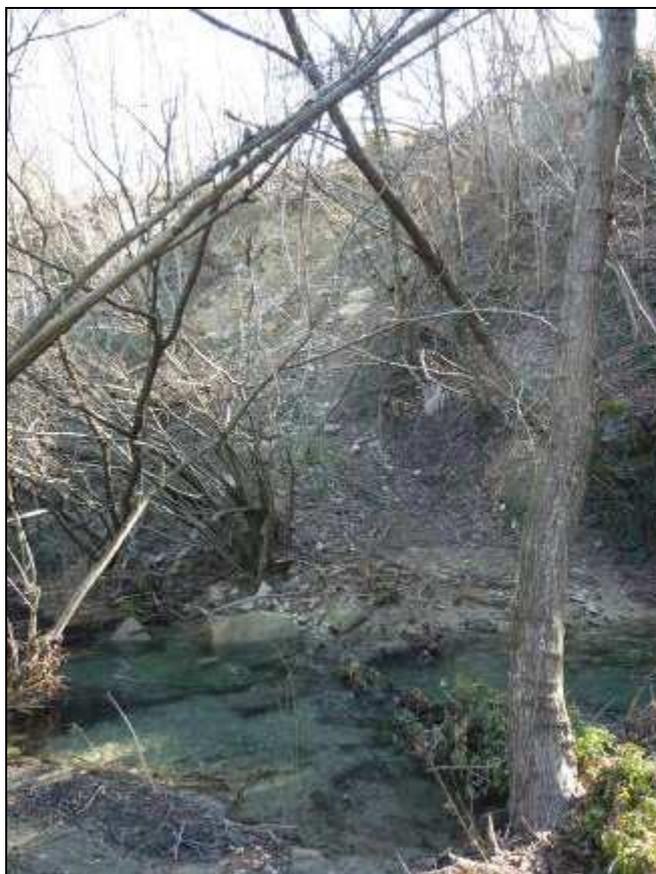
Figura 562: il dissesto non ha disturbato il normale deflusso idrico del corso d'acqua.

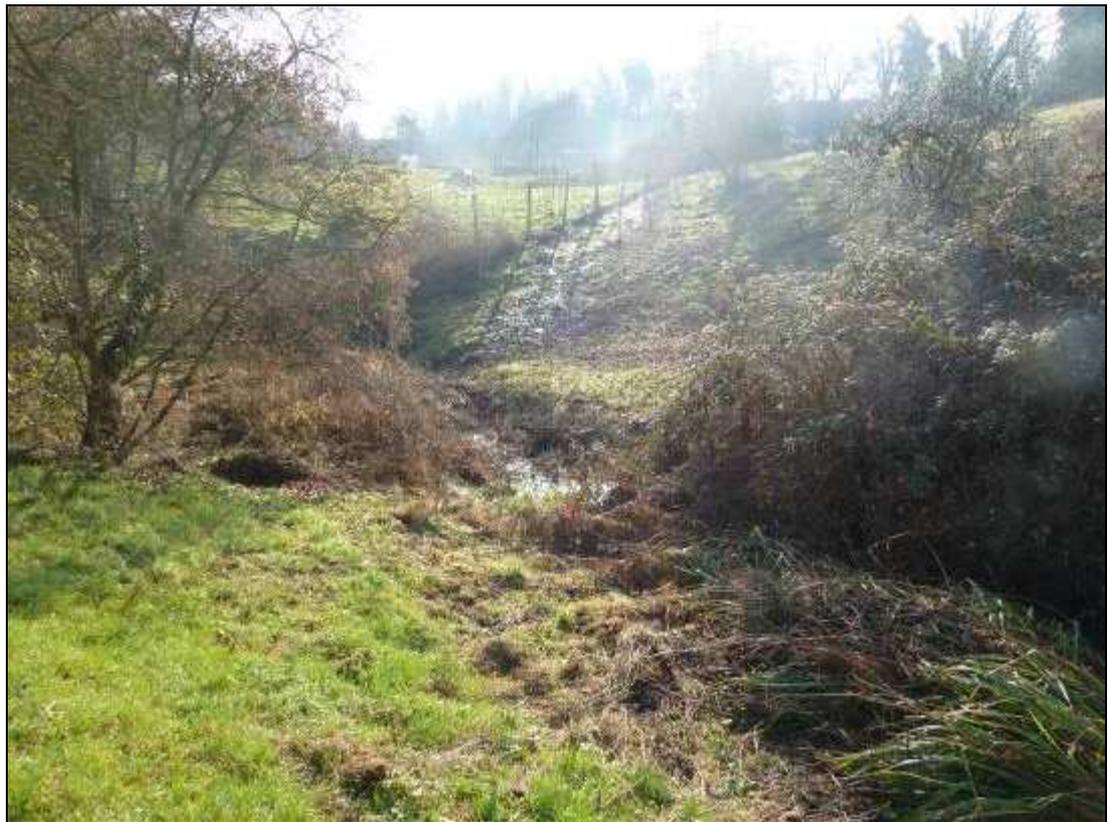
Figura 566: tratto con ruscellamento areale.

In funzione delle modalità costruttive e del materiale impiegato si distinguono diverse tipologie di canalette. Quelle che più si prestano, e che sono da preferire, visto il contesto, per il minore impatto visivo sul territorio sono quelle in terra, in legno o rivestite in pietrame.

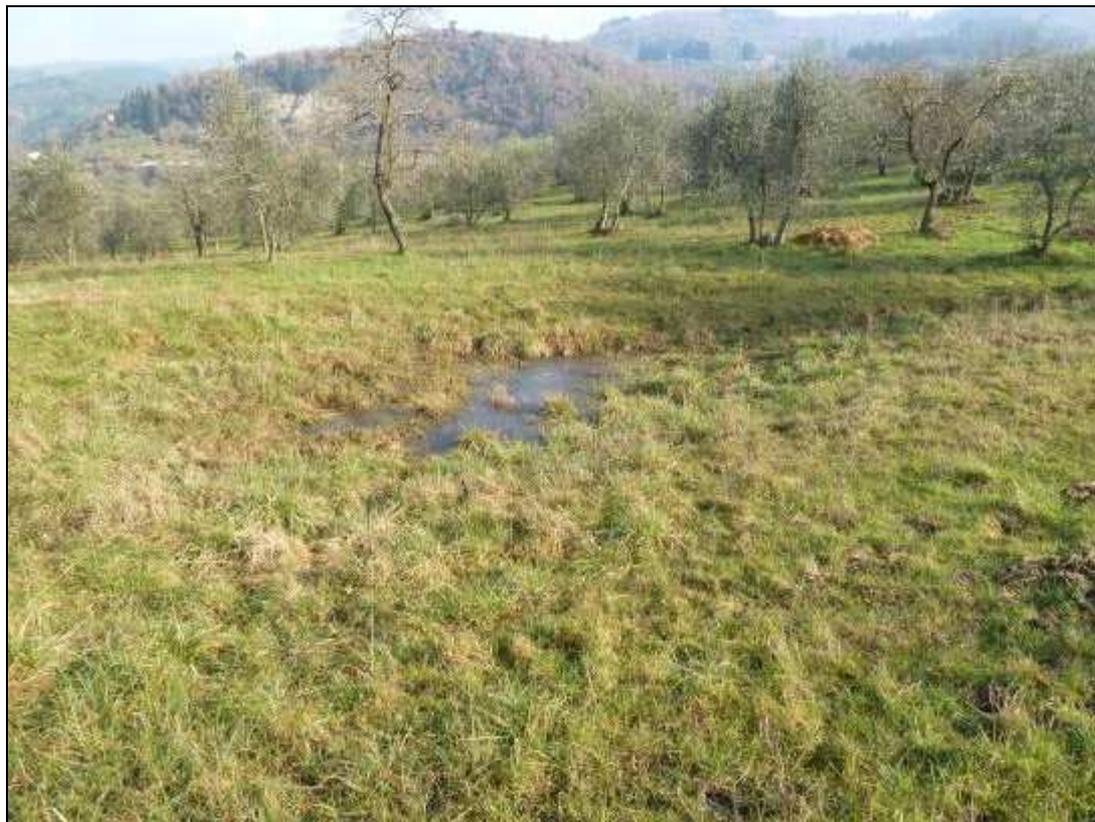
Figura 568: ristagno d'acqua nel corpo di frana.

Insieme alla riorganizzazione del sistema di regimazione delle acque superficiali appare necessario procedere al rimodellamento e alla ridefinizione della sezione di deflusso del fosso presente all'interno del corpo di frana. Questo per avere la certezza che le acque siano condotte al di fuori della zona instabile, per eliminare eventuali tendenze all'interramento e per evitare che le acque possano scorrere al di fuori della sezione dell'alveo, dando luogo magari a ristagni e a pericolose infiltrazioni, con conseguente appesantimento della massa di terreno.

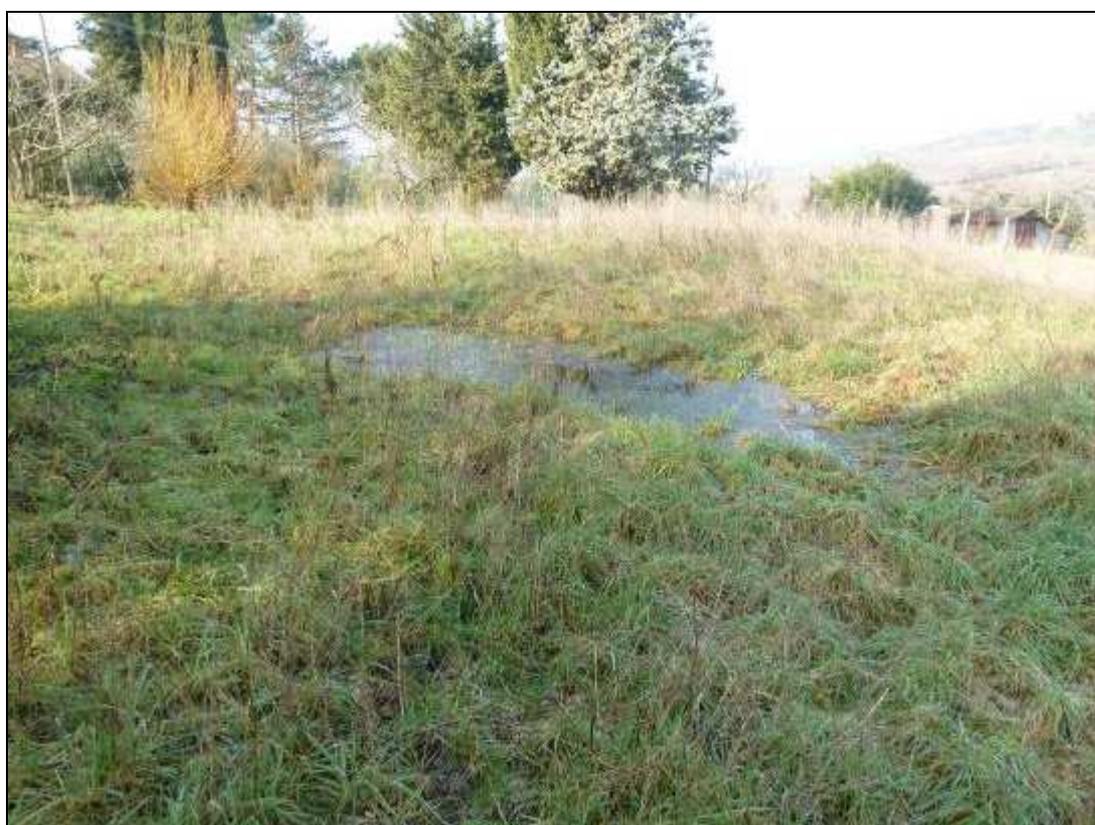
Figura 569: un ristagno d'acqua presente nel corpo di frana.

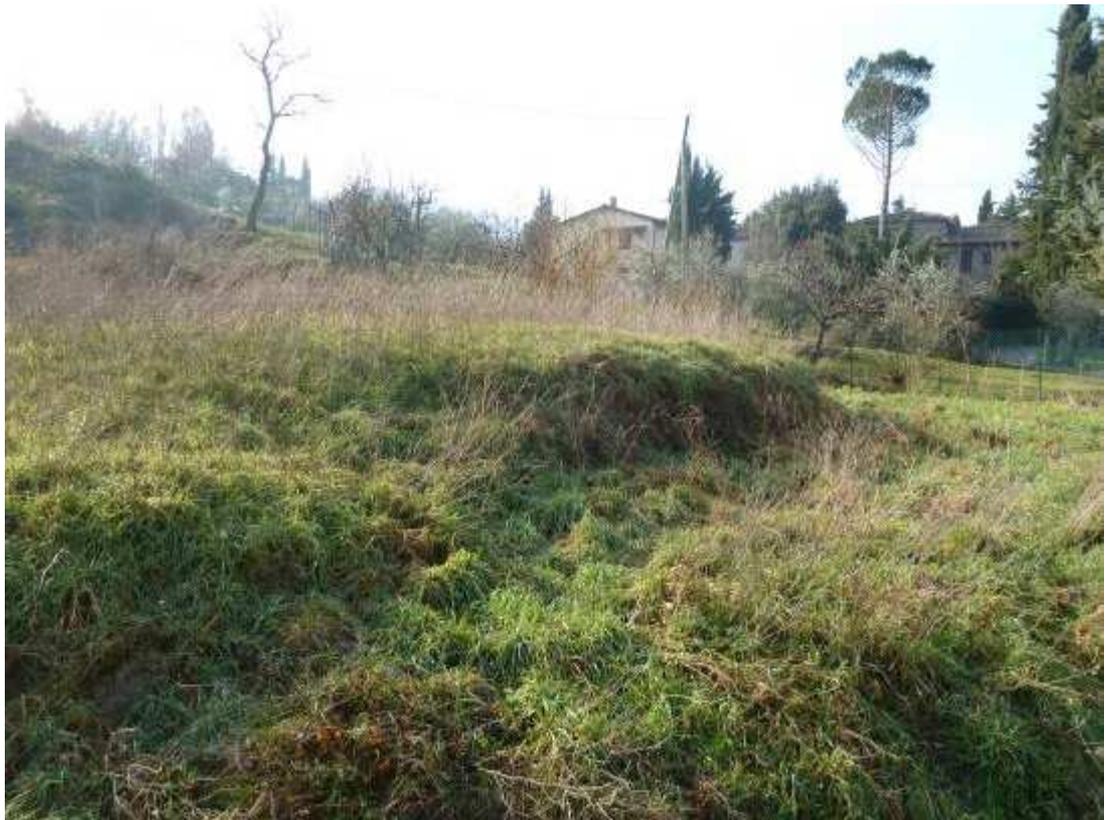
Figura 570: una contropendenza del terreno nella zona in prossimità della strada.

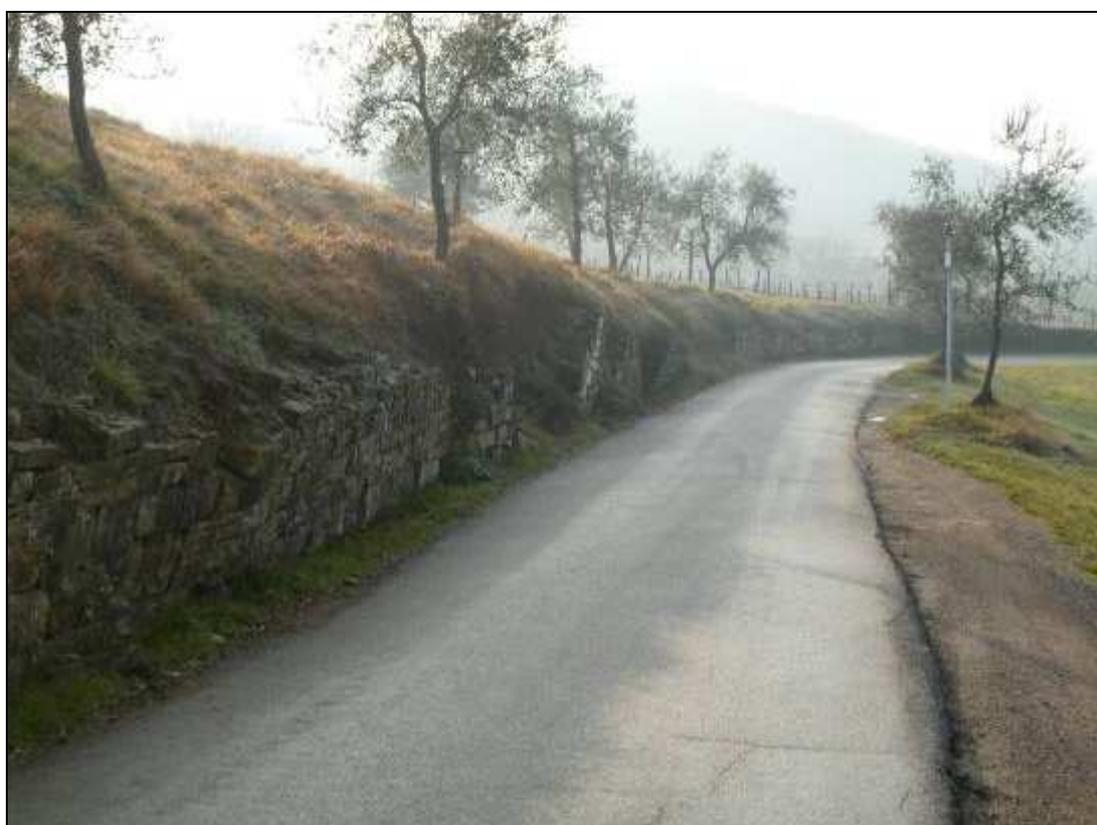
Figura 576: i muretti a secco della strada comunale largamente dissestati.

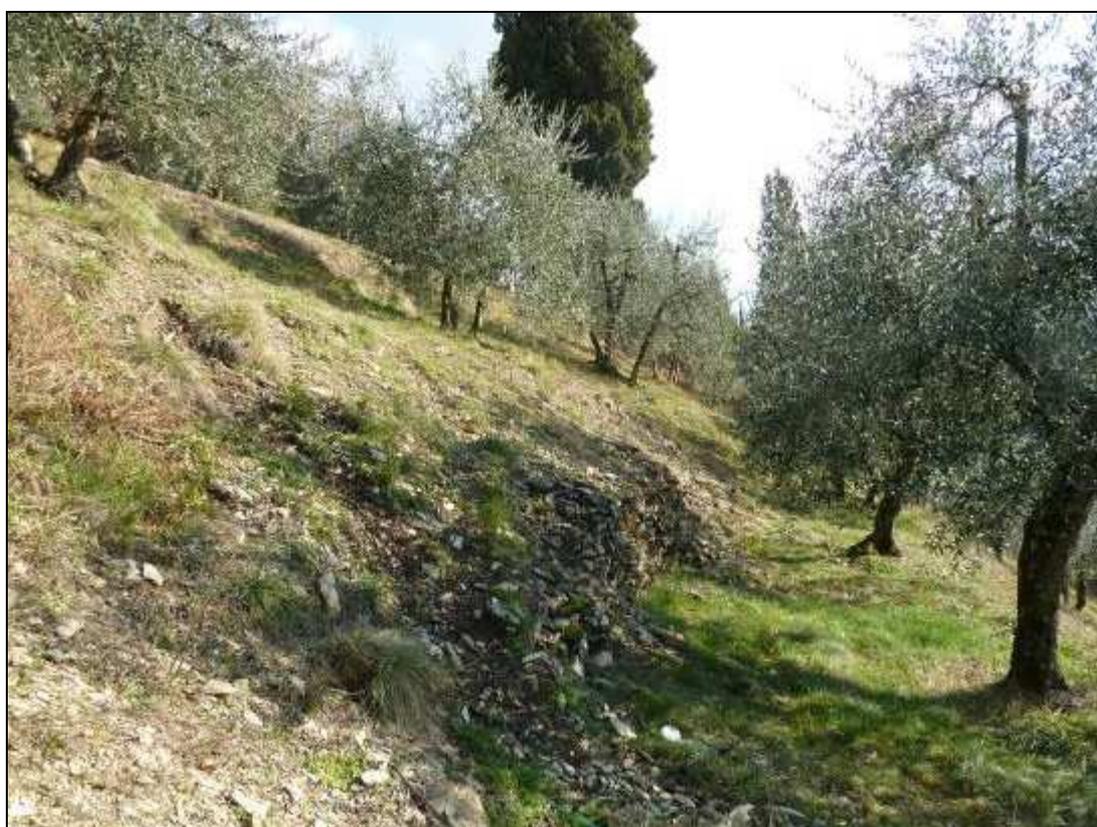
Figura 592: ancora un'immagine relativa allo stato dei muri a secco a valle della strada.

Per risolvere il problema e rendere nuovamente sicuro il traffico veicolare sulla strada comunale sembra necessaria la realizzazione di una qualche tipologia di struttura di sostegno (a gravità, in cemento armato o strutture speciali tipo paratie o muri tirantati) affiancata alla ridefinizione del sistema di drenaggio e regimazione delle acque superficiali.

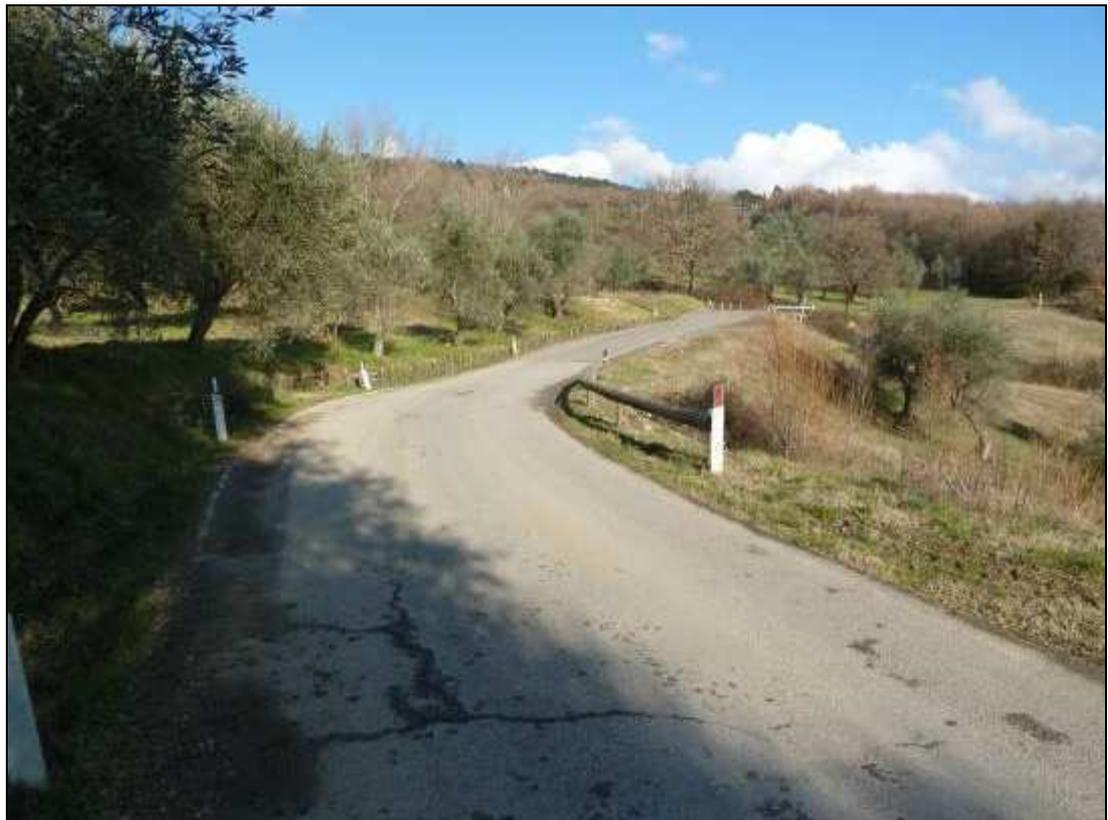
Figura 596: il tratto della strada comunale oggetto dei passati interventi di consolidamento.

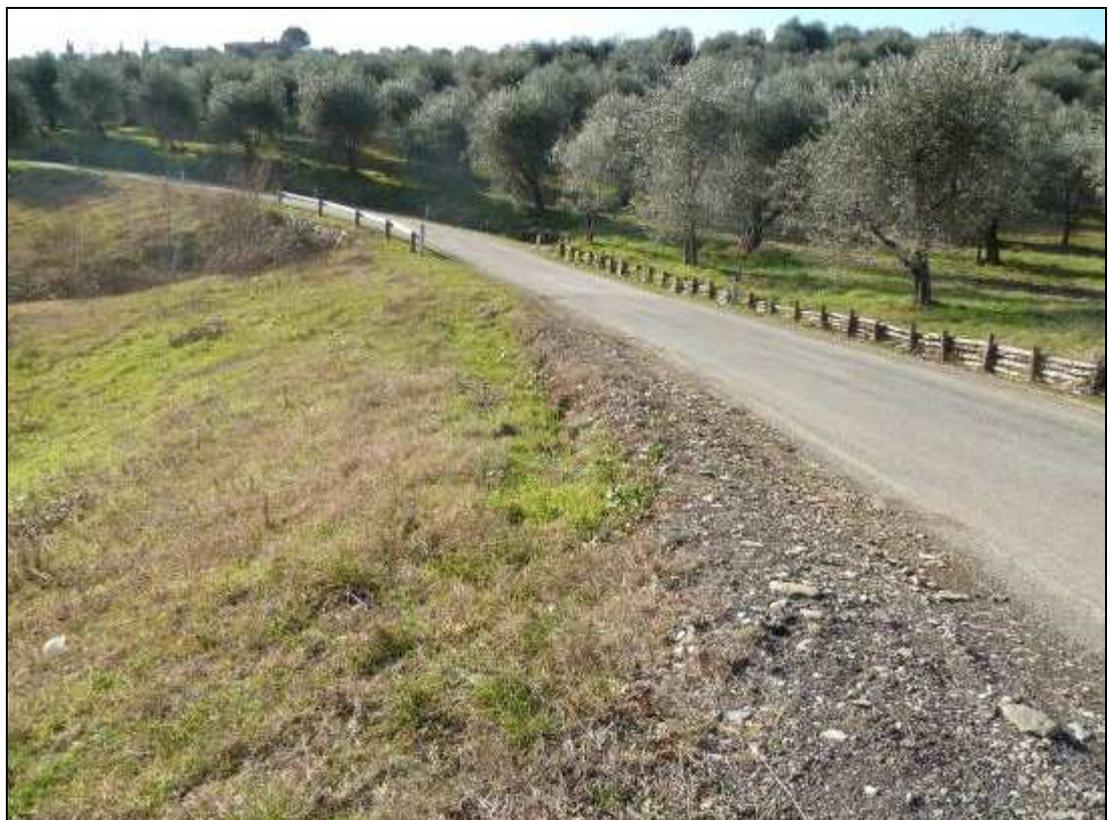
Figura 597: alcuni degli interventi effettuati.

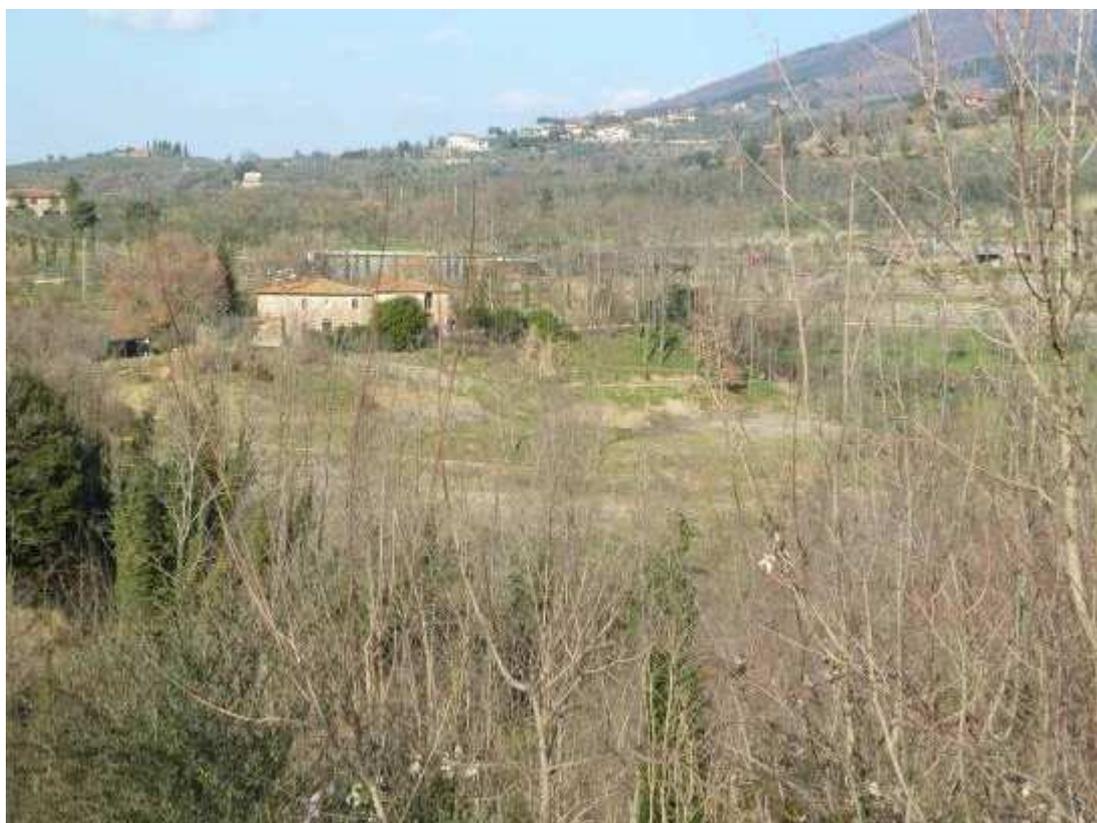
Figura 604: a valle del fabbricato, sul cui resede è stata segnalata la frana, sono presenti tracce di erosione e dissesti superficiali.

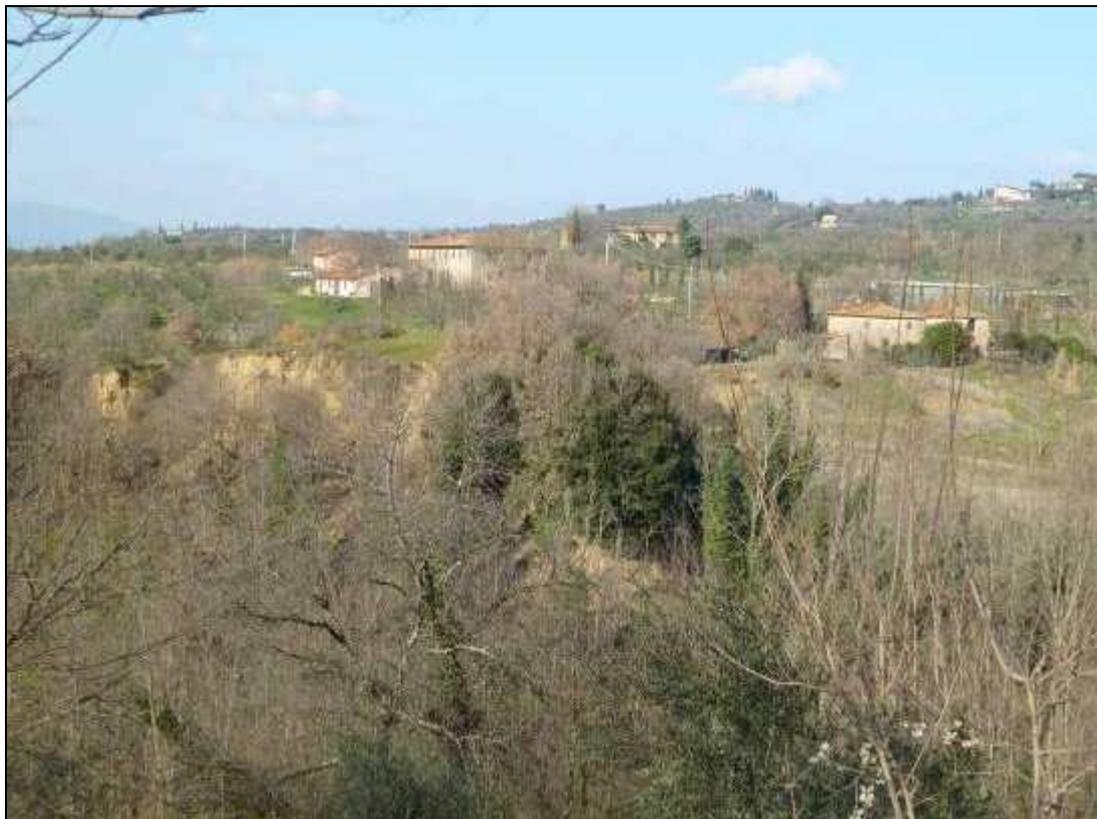
Figura 605: una “balza” poco più a valle dell’edificio interessato dal dissesto.

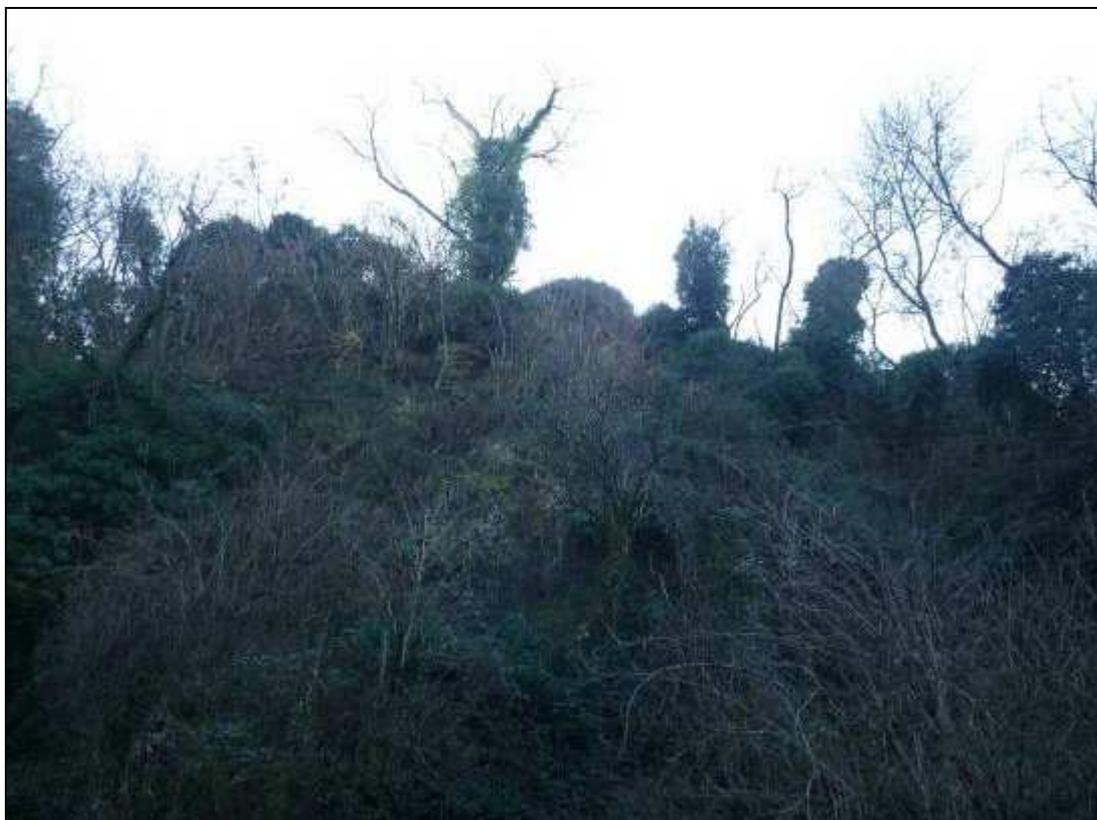
Figura 612: particolare della scarpata. È possibile notare la pendenza e la folta la presenza di individui arborei e arbustivi.

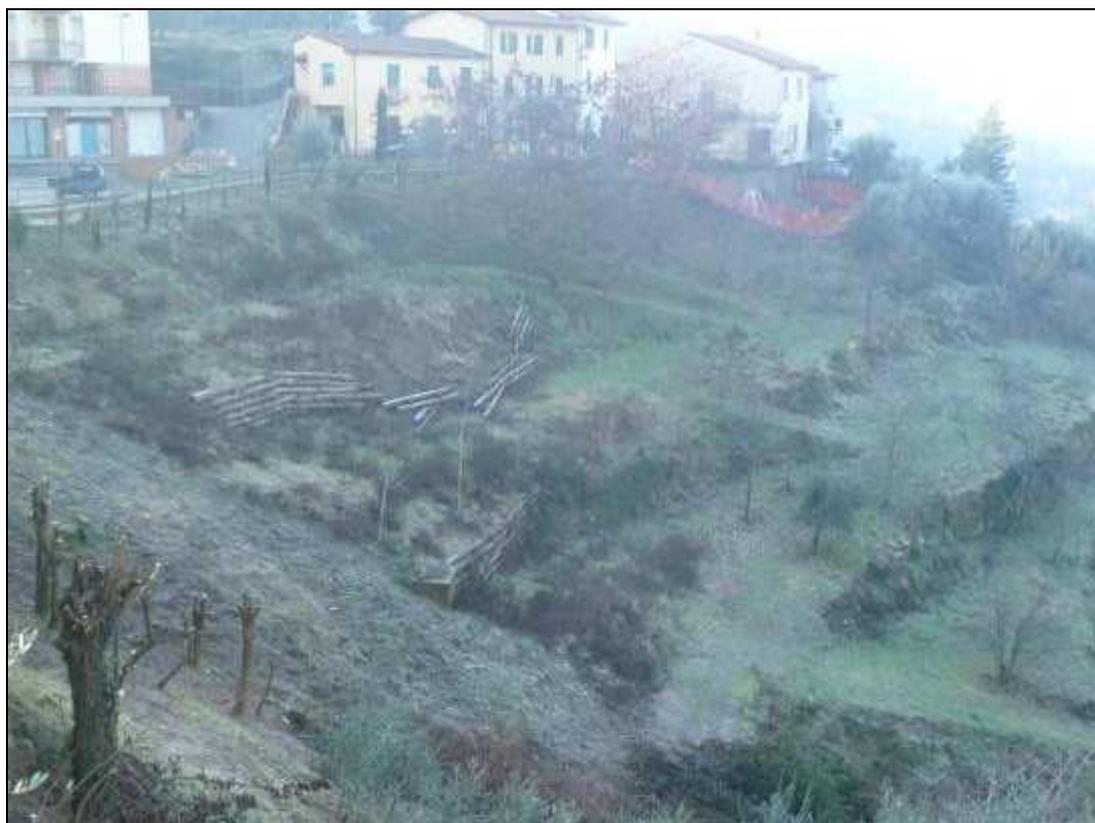
La frana ha provocato e causa una situazione di rischio potenziale per alcuni edifici privati, per la viabilità provinciale e per dei terreni ad uso agricolo. All'atto del sopralluogo sono visibili vari indizi e segnali della presenza d'instabilità. Si sono potuti riscontrare alcune lesioni sugli edifici che si affacciano sulla strada provinciale e rotture presenti sui muri a secco (vedi immagini fotografiche seguenti).

Figura 617: porzione di versante a valle della strada provinciale. Si noti la rottura di una palificata in legname.

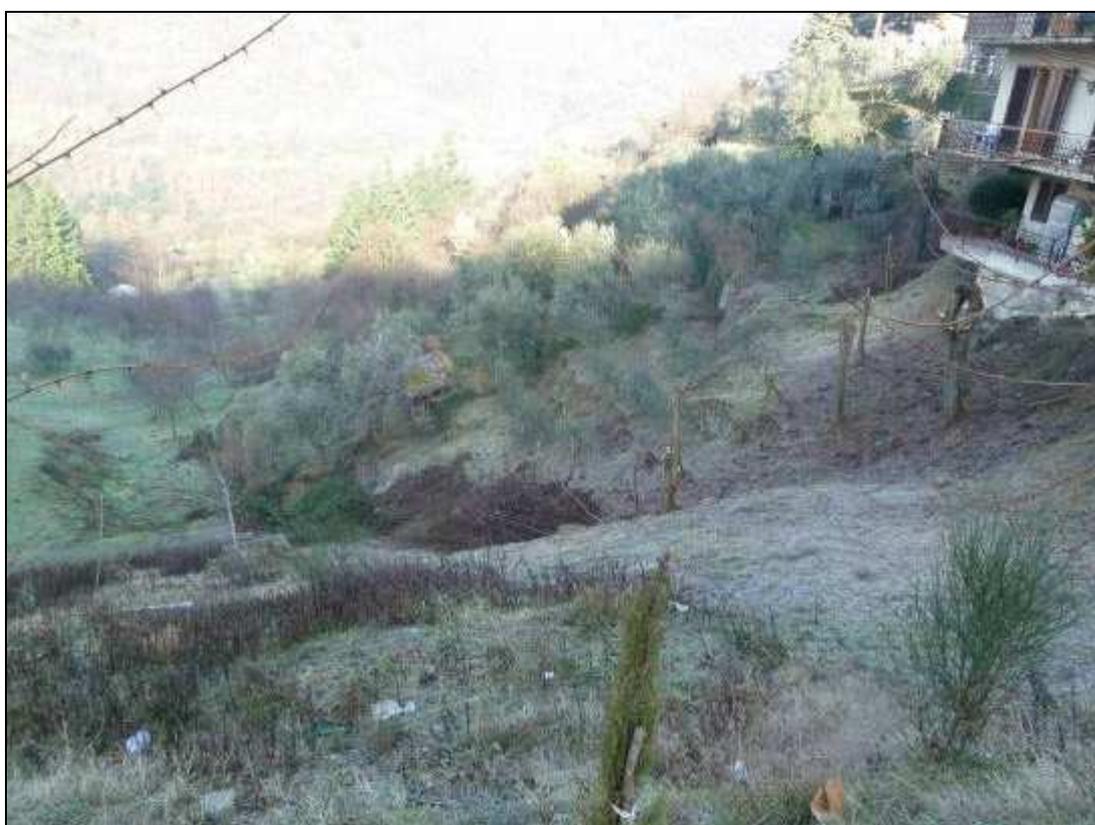
Figura 618: la pendenza che caratterizza il pendio su cui è stato edificato il paese di Tosi.

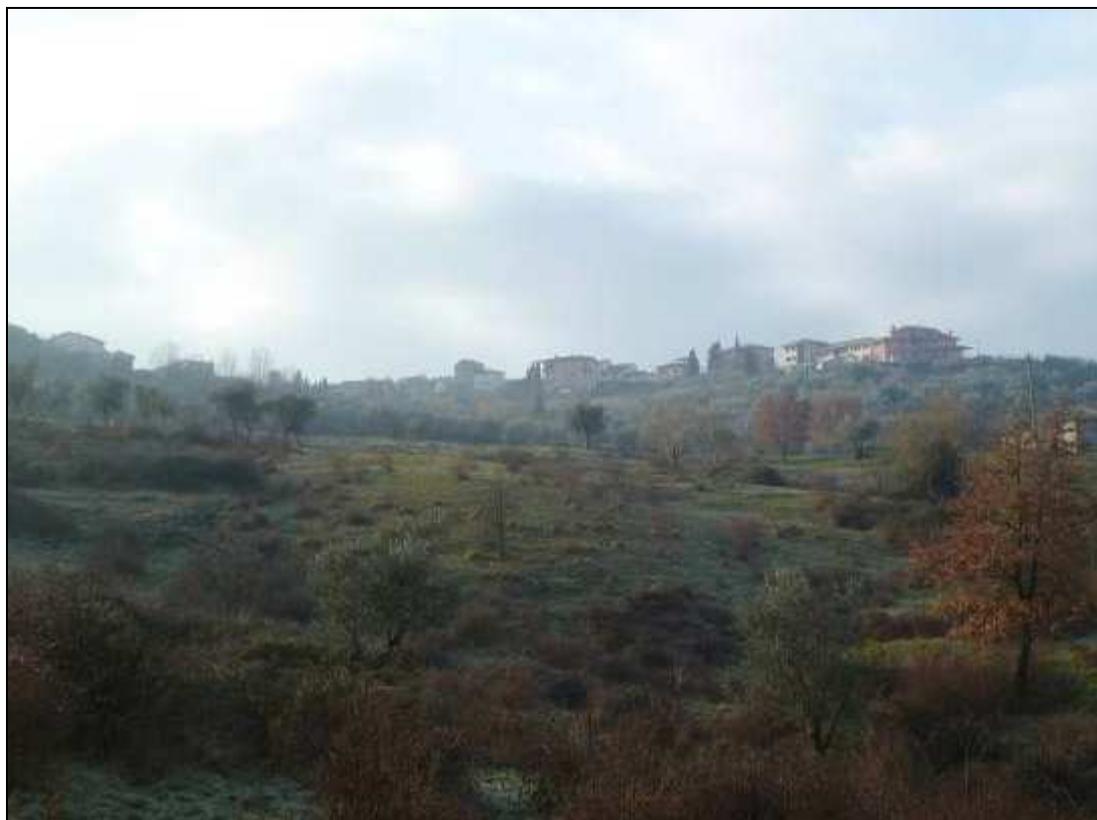
Figura 627: la parte centrale dell'area in frana. Come si può vedere l'uso è essenzialmente agricolo.

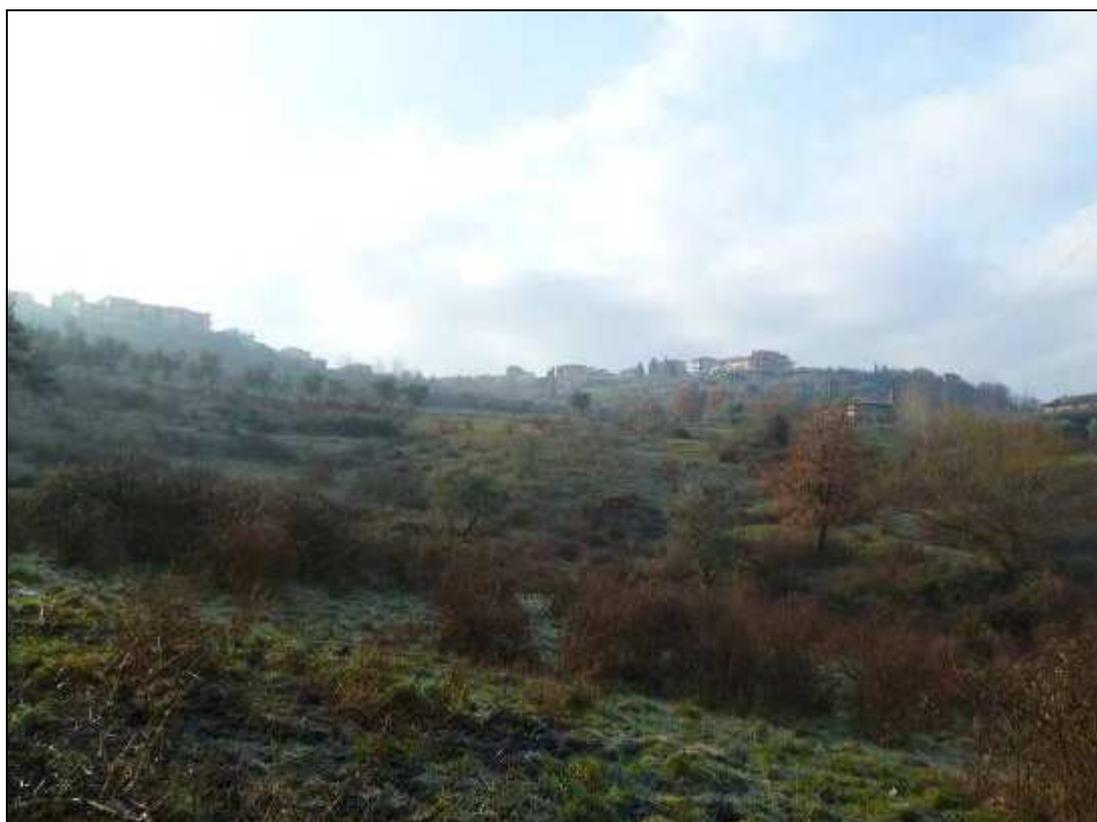
Figura 628: il coronamento della frana è identificato dall'andamento dell'abitato di Donnini.

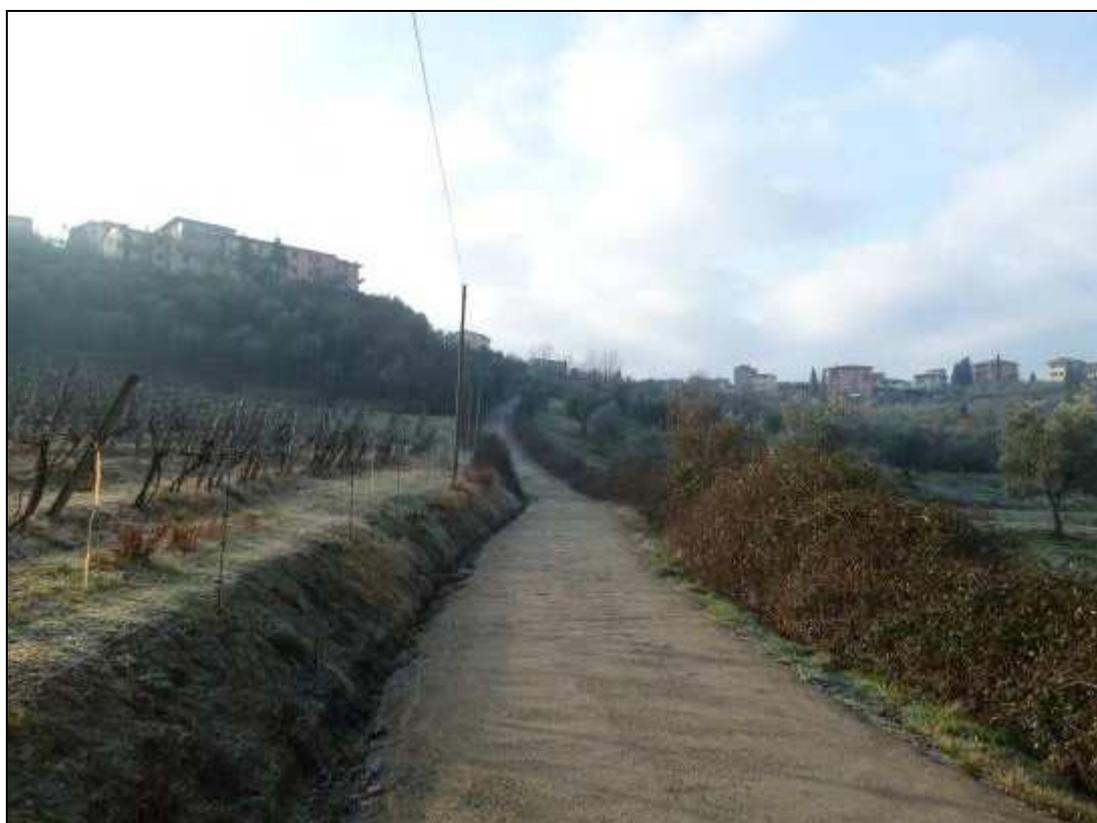
Figura 629: la strada che scende da Donnini in direzione del torrente Vicano. Limite est dell'area in frana.

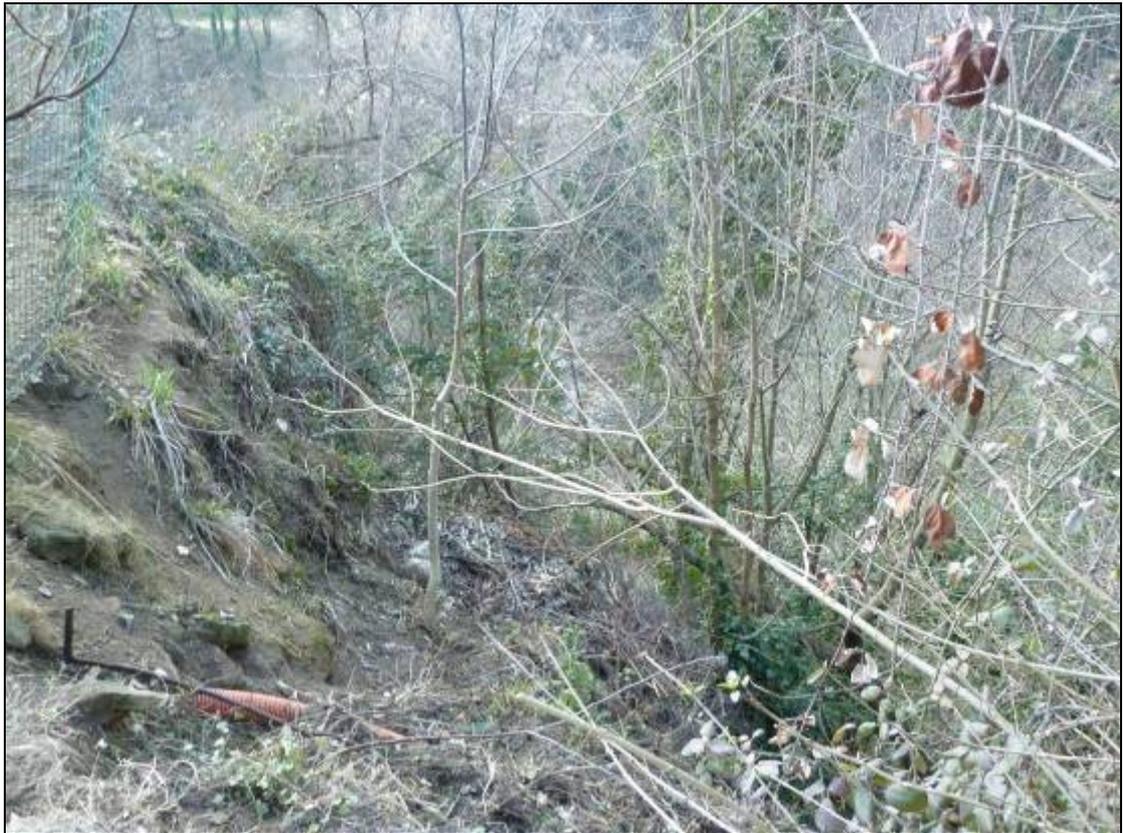
All'atto del sopralluogo, nell'ambito generale della zona indicata come P.F.4, non era evidente l'attività di un unico ed esteso fenomeno. Si sono potuti osservare ed evidenziare alcuni piccoli dissesti e segnali di instabilità (rottura di muretti a secco, piccole frane, lesioni sul manto stradale) che rappresentano limitati fenomeni di riattivazione nell'ambito di un processo, come già detto, più vasto.

Figura 633: piccola frana in corrispondenza della sommità spondale del Resco.
