ID_FRANA: PALAZZUOLO_14

Codice intervento: **ROSSO**

data sopralluogo: 24/03/2011

COMUNE:	Palazzuolo sul Senio	
LOCALITA':	I Monti – Le Colline	
BACINO (L. 183/89) :	Reno	
COORDINATE IDENTIFICATIVE: (Roma40-Gauss Boaga fuso ovest)	N: 4.887.257 m	E: 1.705.532 m
QUOTA CORONAMENTO:	740 m s.l.m.	
QUOTA PUNTO INFERIORE:	490 m s.l.m.	
SEZIONE C.T.R.:	253070	
AREA FRANA:	2.000 mq	
VOLUME MATERIALE COINVOLTO:	7.500 mc	
LUNGHEZZA:	30-40 m	
LARGHEZZA:	20-30 m	
DISLIVELLO QUOTE CORONAMENTO-PIEDE:	20-30 m	
TIPOLOGIA DISSESTO:	Superficiale di colata	
LITOLOGIA E FORMAZIONE GEOLOGICA:	Detrito di falda	
SEGNALANTE:	Comune di Palazzuolo sul Senio	
INVENTARIO IFFI:	-	
PRESENZA DI PERMANENT SCATTERERS (PS):	No	
ELEMENTI POSTI A RISCHIO:	Strada comunale	
PRESENZA DI INTERVENTI DI SISTEMAZIONE GIA' ESEGUITI:	No	
ENTE ATTUATORE:	-	
INTERVENTI DA FINANZIARE:	-	
ENTE PROPONENTE:	-	
LIVELLO DI PROGETTAZIONE:	-	
IMPORTO DA FINANZIARE:	-

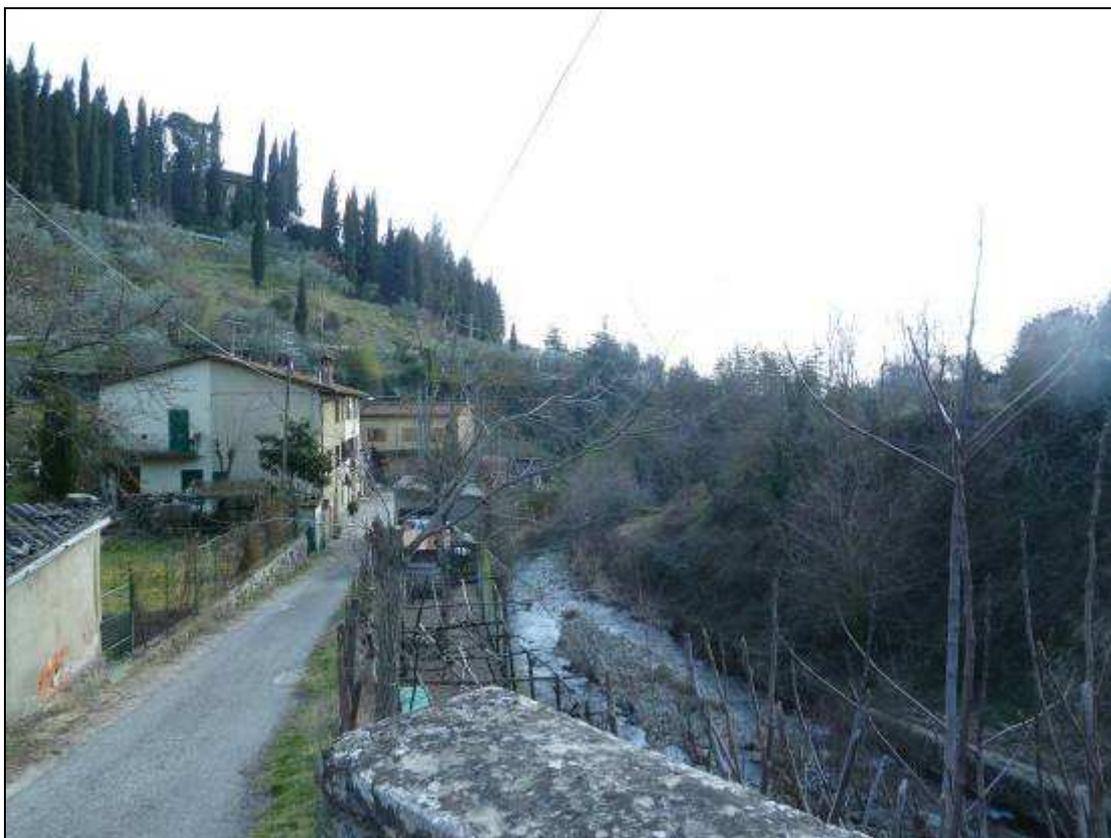
Figura 635: il torrente Resco nella zona della località di via del Ponte Vecchio. Più in alto la strada comunale che porta verso Tallini e verso l'innesto con la Setteponti (di cui si nota il guard rail ancora più a monte).

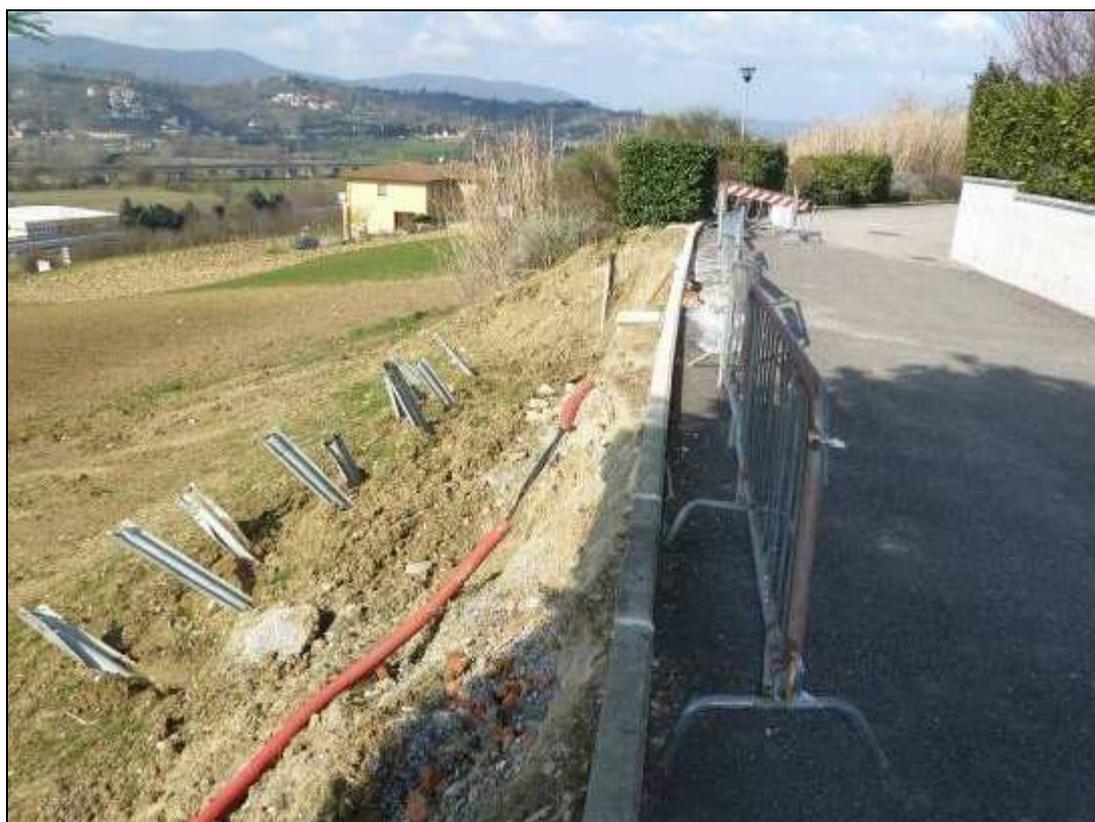
Il coronamento della frana interessa la strada di accesso ad alcune abitazioni e ad alcuni box. Il fenomeno ha provocato il cedimento della parte esterna di tale viabilità e sono inoltre presenti, in posizione più arretrata, lesioni e fratture nel manto, che fanno pensare ad una evoluzione retrogressiva del movimento.

Figura 639: la corona del movimento franoso.

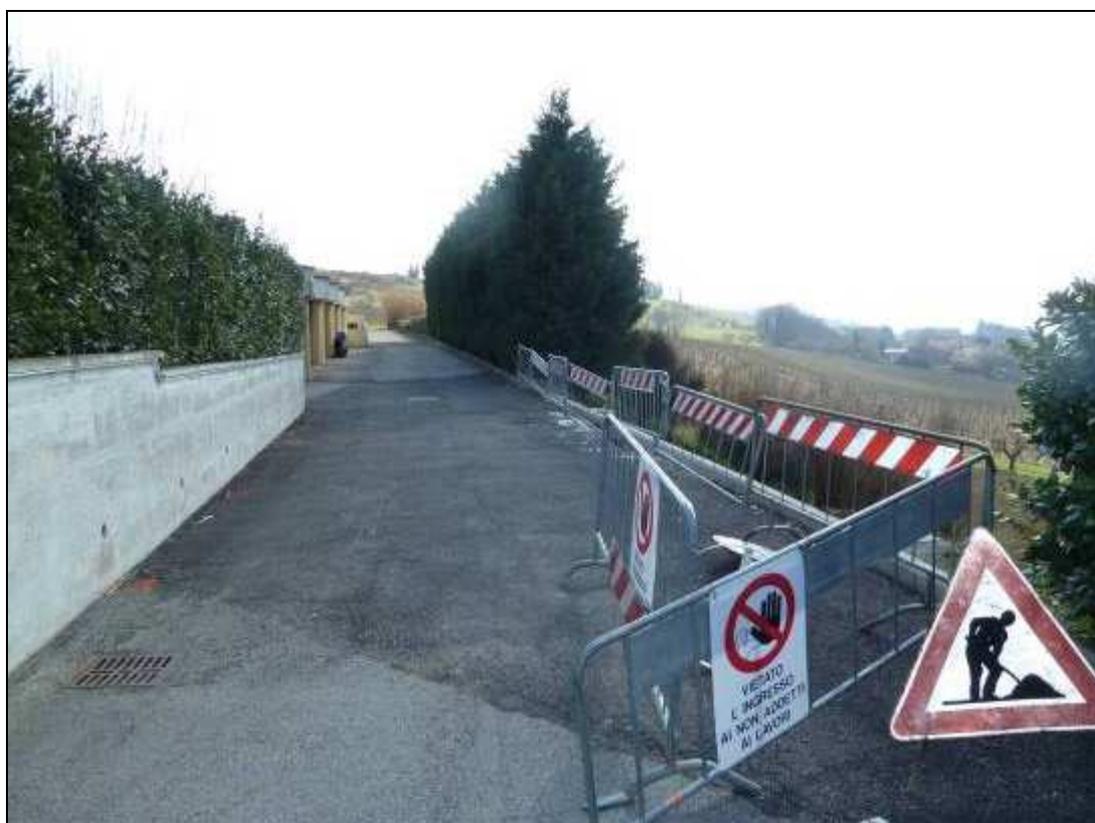
Figura 640: la zona del coronamento, con l'accesso ad alcune abitazioni e la strada di servizio ai box.

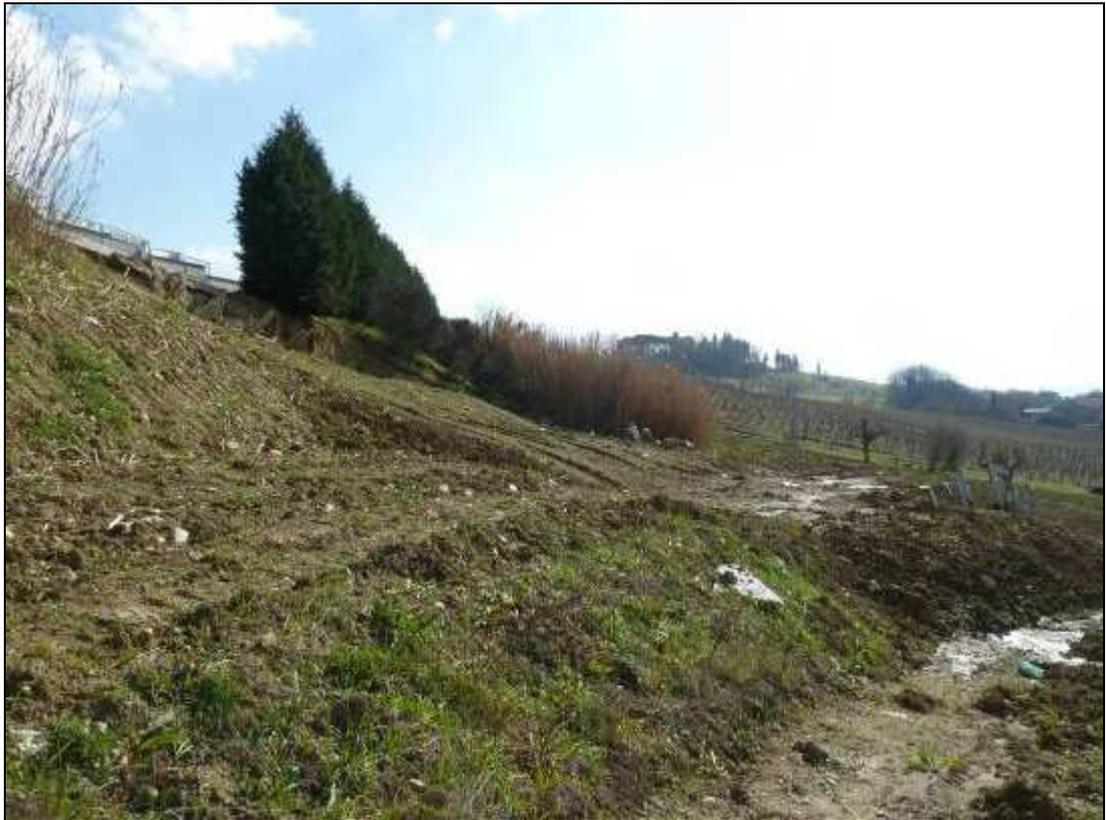
Figura 641: il corpo di frana e la scarpata di distacco.

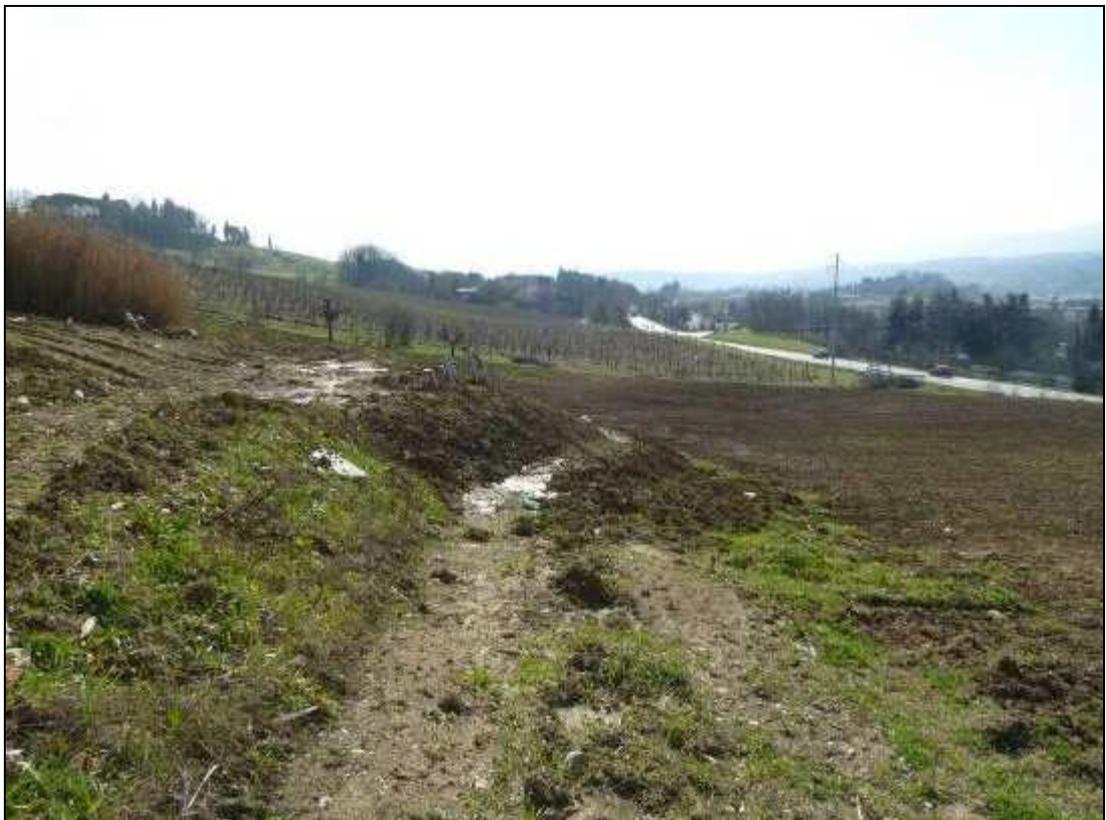
Figura 642: il piede della frana.

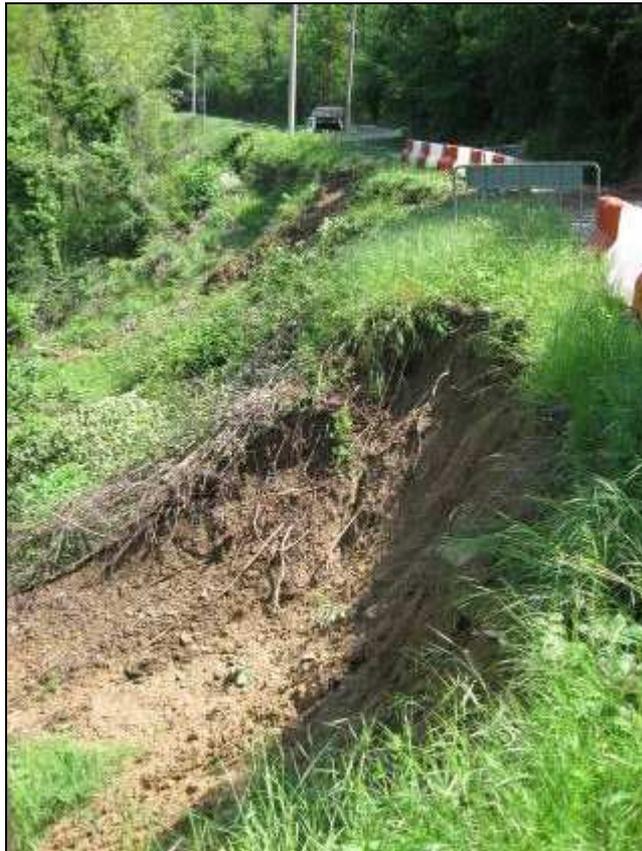
delle acque drenate e raccolte dalla sede stradale. Pur in presenza di un assetto del territorio con elevata propensione al dissesto per la presenza di roccia fratturata ed elevate pendenze, si individua come causa innescante della frana a valle della strada comunale, la frana più piccola che si è verificata nella scarpata di monte e che occludendo la canaletta di scolo delle acque ha di fatto convogliato nella scarpata di valle tutte le acque raccolte da detta canaletta, inducendo la saturazione e il conseguente collasso della banchina stradale e di una coltre di detrito superficiale dello spessore di circa 1,5 m.

Figura 646: vista laterale della frana.

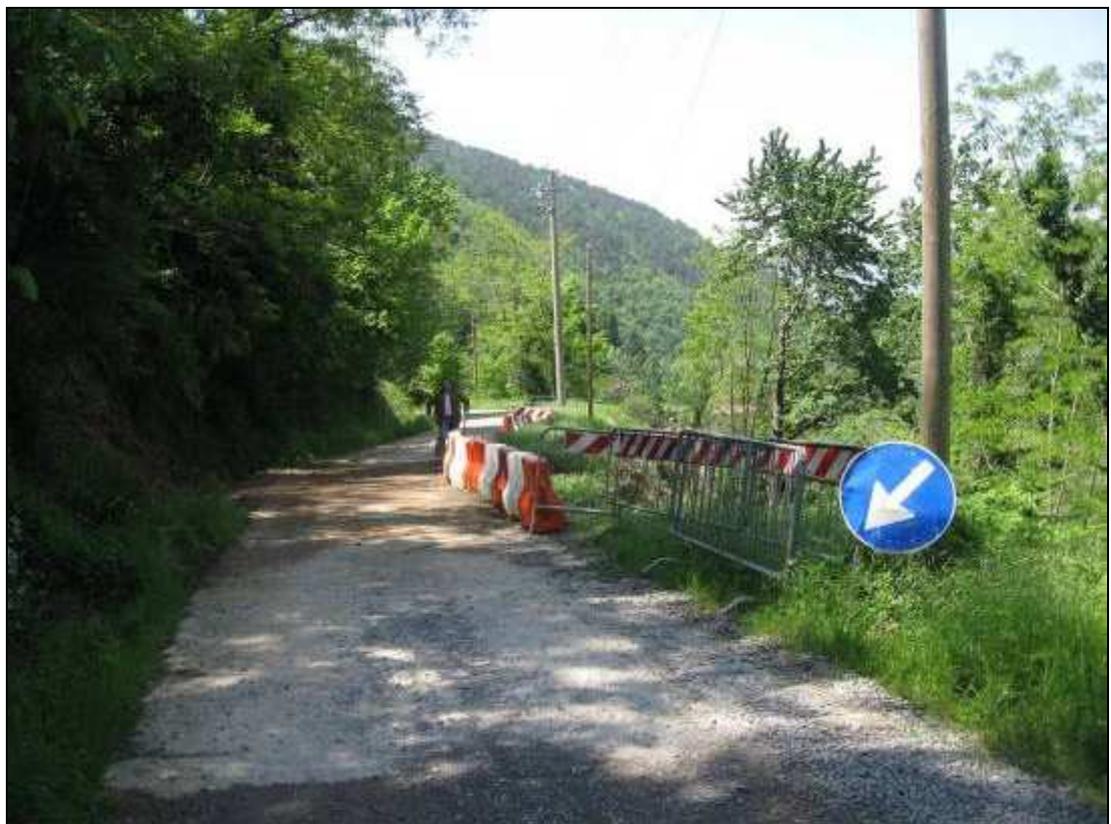
Figura 647: il tratto di strada comunale interessata dal dissesto.

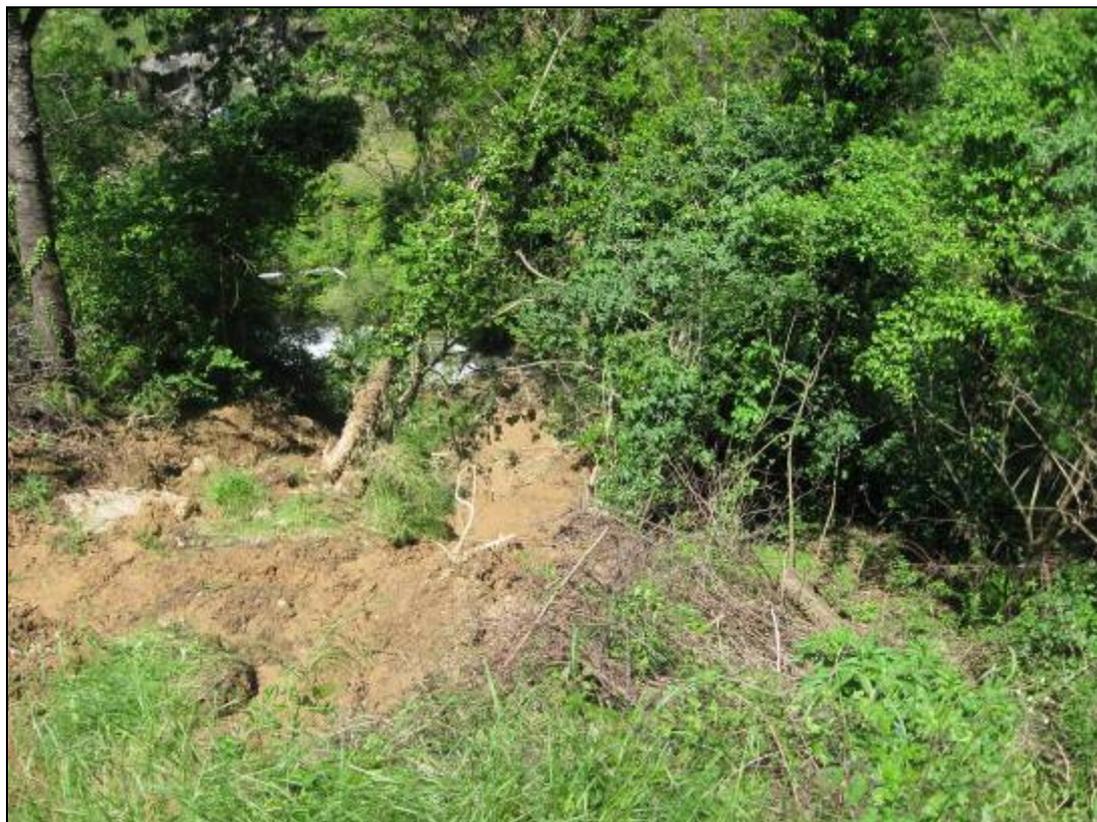
Figura 648: l'accumulo del materiale franato, sullo sfondo il torrente Resco.

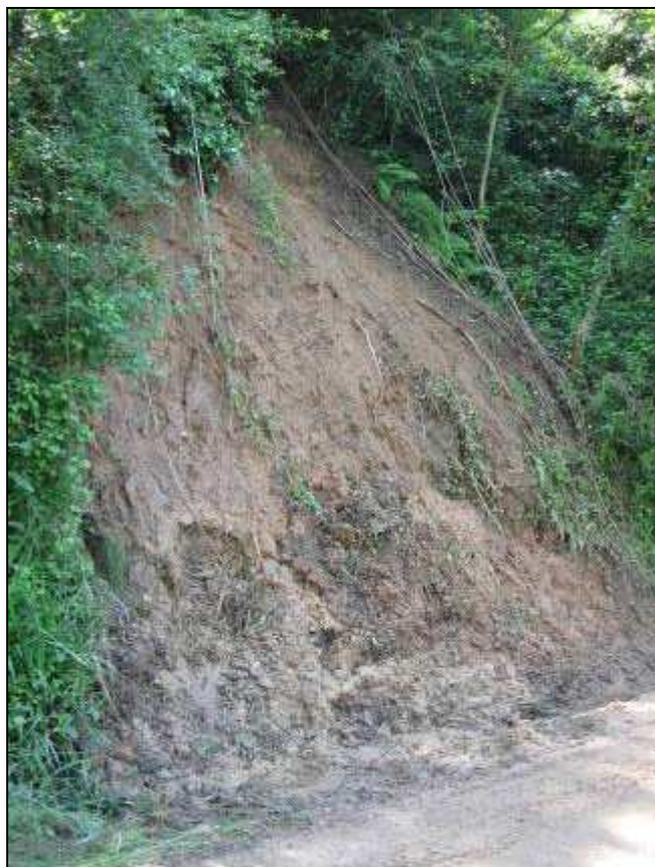
Appare altresì evidente come la frana di monte sia stata innescata dalla mancata regimazione delle acque della strada privata che conduce alle abitazioni Romito di Sotto e Romito di Sopra. Nel corso del sopralluogo si è potuto, infatti, appurare come le canalette di raccolta delle acque piovane siano completamente ostruite e che la pendenza della strada e il sistema di smaltimento siano organizzati per recapitare le acque proprio verso la scarpata franata. Si ritiene pertanto che in vista dei prossimi periodi piovosi venga attivata la proprietà della strada per migliorare tale sistema di drenaggio, cercando di limitare l'infiltrazione delle acque piovane nelle zone in frana anche mediante l'ausilio di canalette impermeabili.

Figura 649: la frana presente nella scarpata di monte della strada comunale.

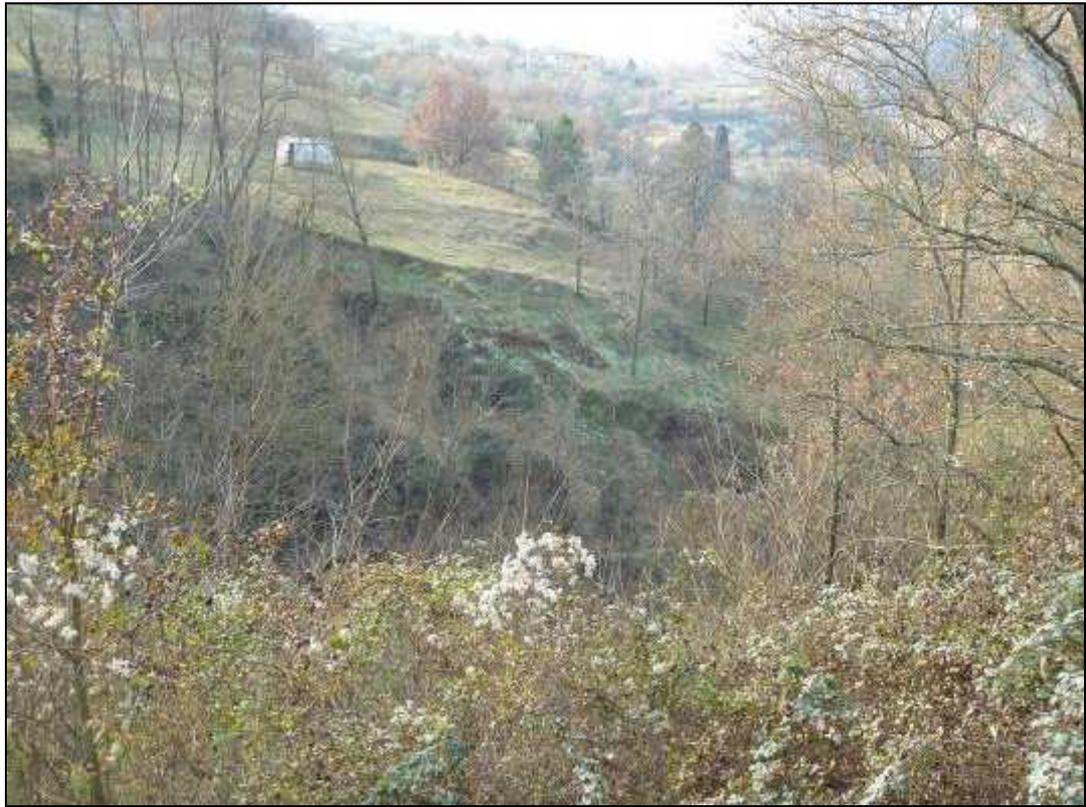
Il proseguimento del dissesto potrebbe portare alla chiusura o alla notevole riduzione della sezione di deflusso del corso d'acqua sottostante.

Figura 653: l'area in frana.

Possibili interventi per mitigare e migliorare la stabilità generale del versante consistono nella regimazione delle acque meteoriche e superficiali nella zona a monte del coronamento; l'abbattimento selettivo e mirato degli individui arborei di maggiori dimensioni che con il loro peso vanno ad aumentare le forze destabilizzanti e degli alberi dotati di precaria stabilità ed eventualmente (da valutare la convenienza) una difesa spondale che interessi il piede della pendice insistente sul fosso suddetto.

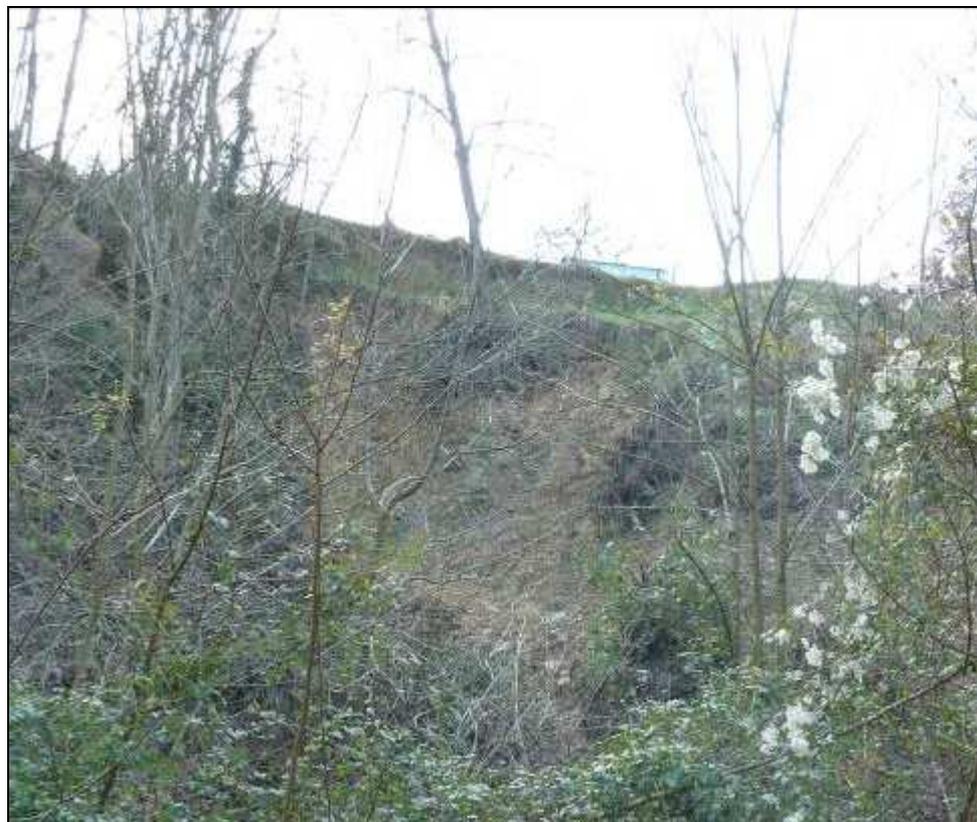
Figura 654: l'area in frana vista dal versante opposto.

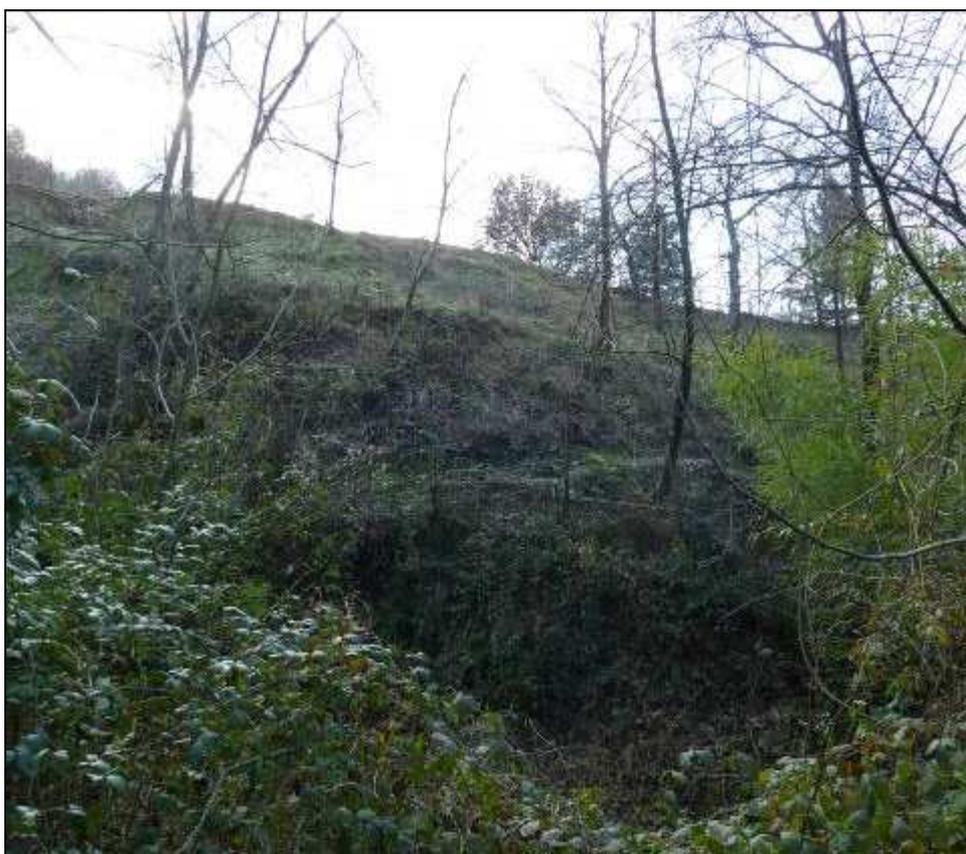
Figura 655: porzione di pendice adiacente a quella dissestata.

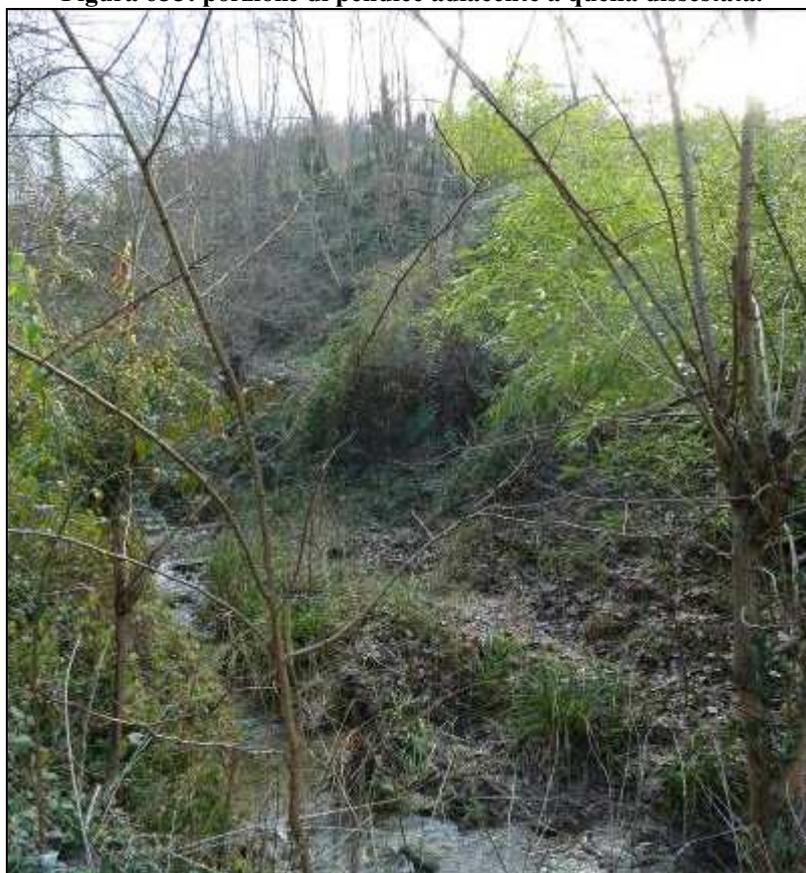
Figura 656: il tratto di fosso del Molinuzzo immediatamente a valle del dissesto.

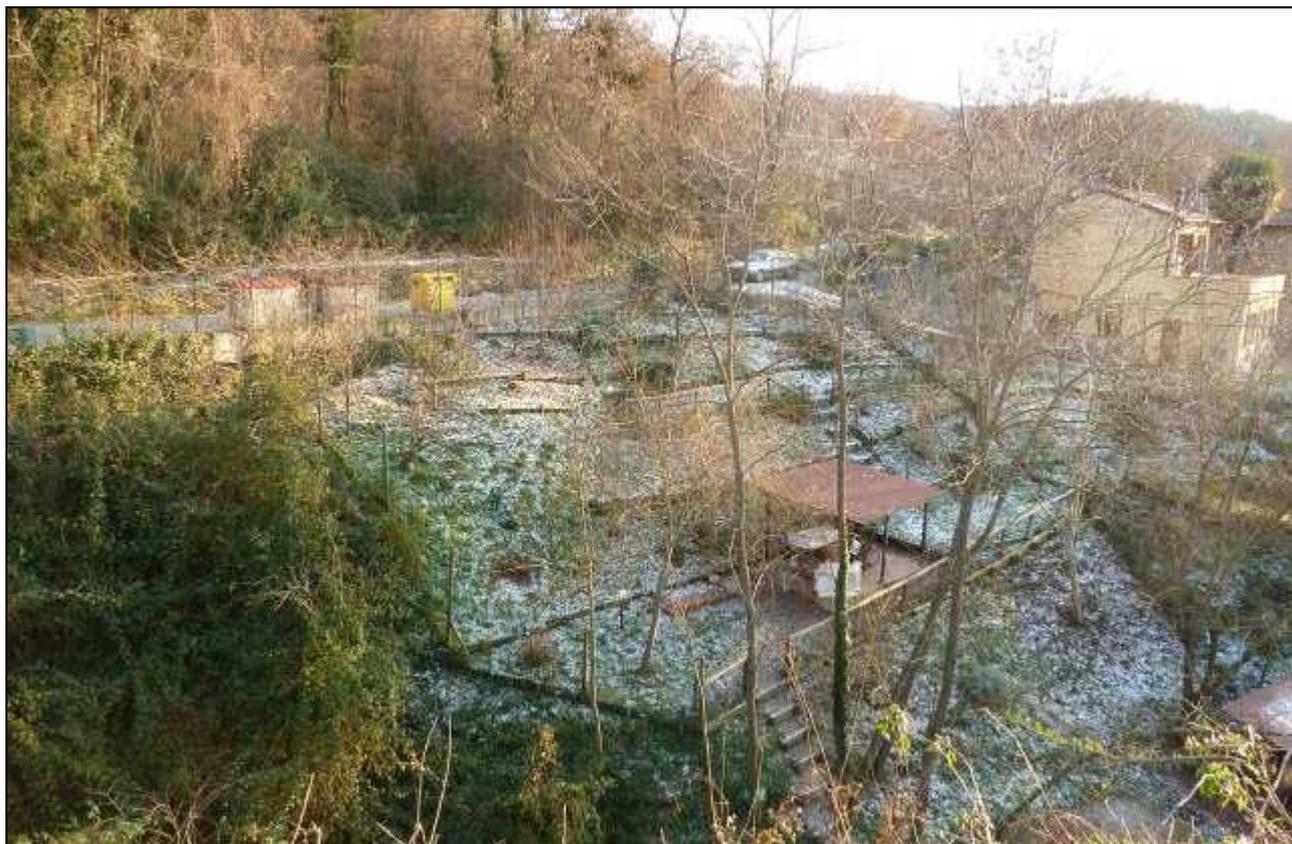
Da quanto sopra descritto e da quanto potuto visionare in sede di sopralluogo, la pendice appare attualmente in una situazione di sicurezza. Rimane l'esigenza di completamento dei lavori di consolidamento con l'esecuzione del secondo stralcio, esigenza individuata come prioritaria anche dall'Autorità di Bacino dell'Arno (codice intervento 8050 e codice priorità B-I).

Figura 660: parte della pendice interessata dalla frana.

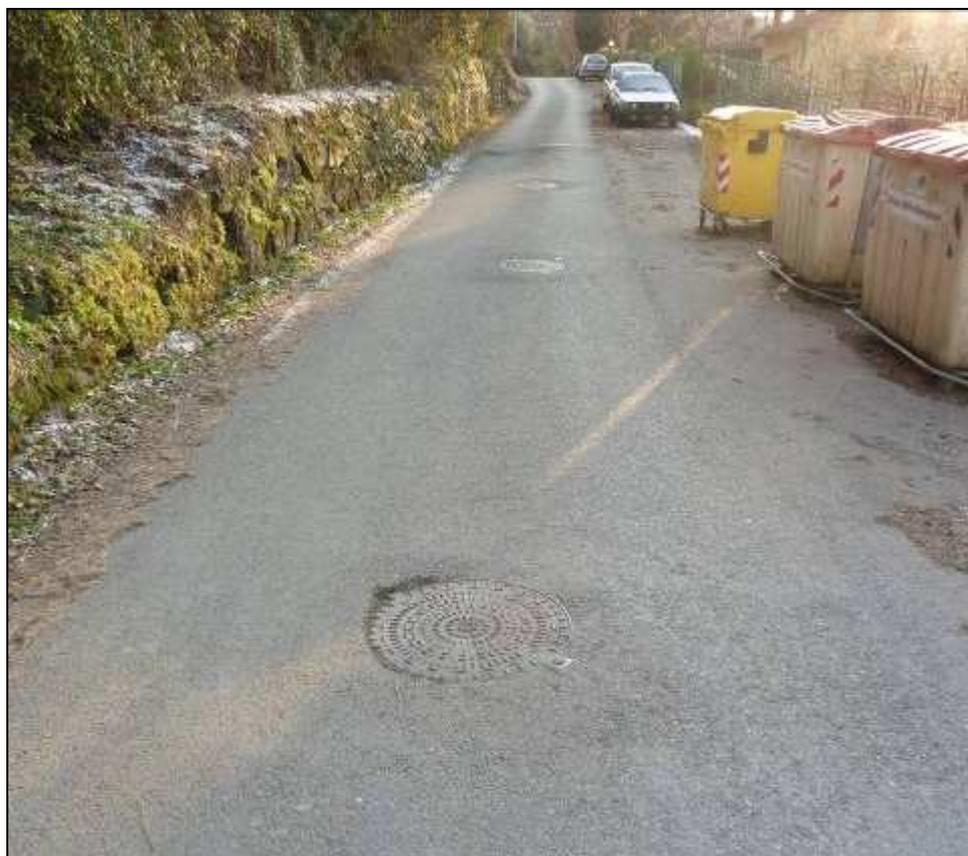
Figura 661: i pozzi drenanti presenti in corrispondenza della strada

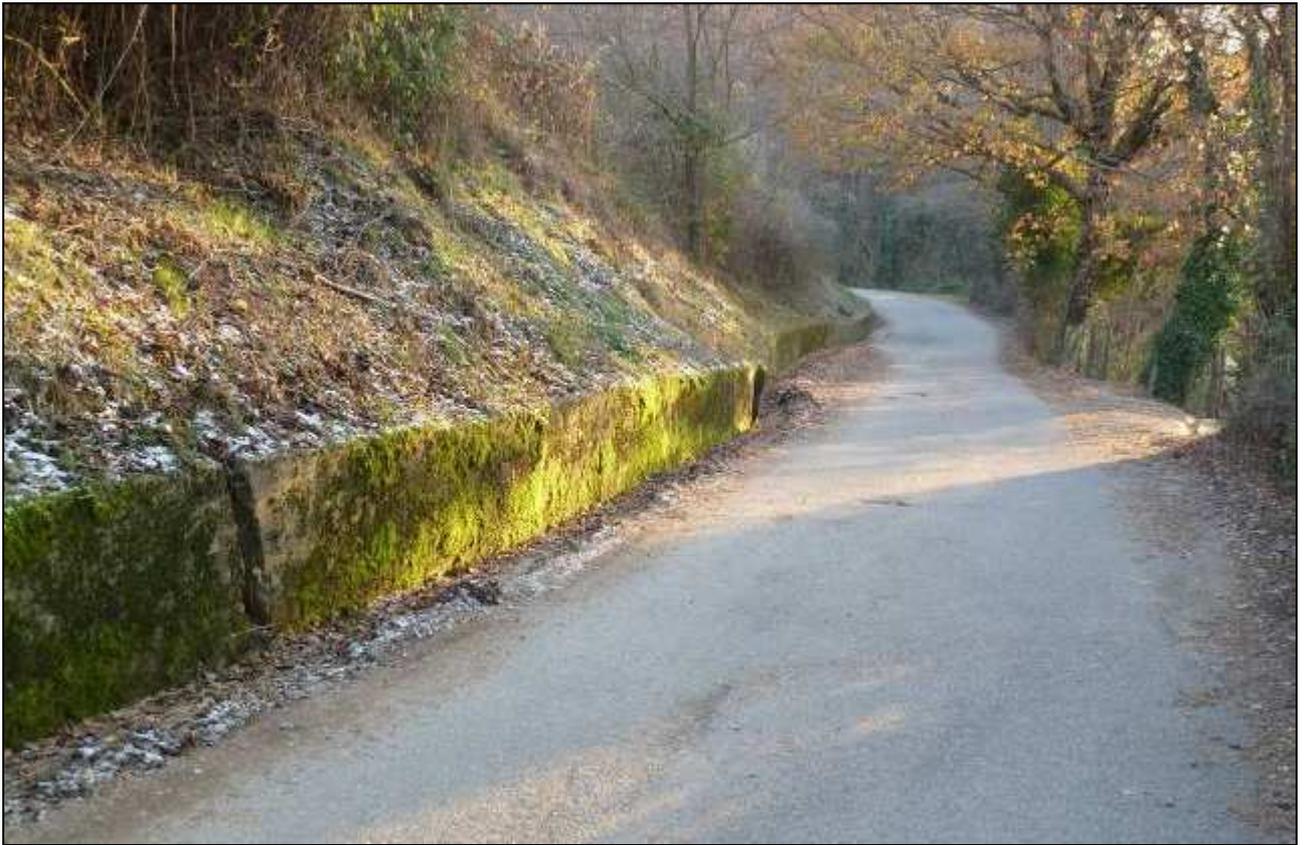
Figura 662: avvallamenti e muro monte strada segnali della presenza di instabilità.

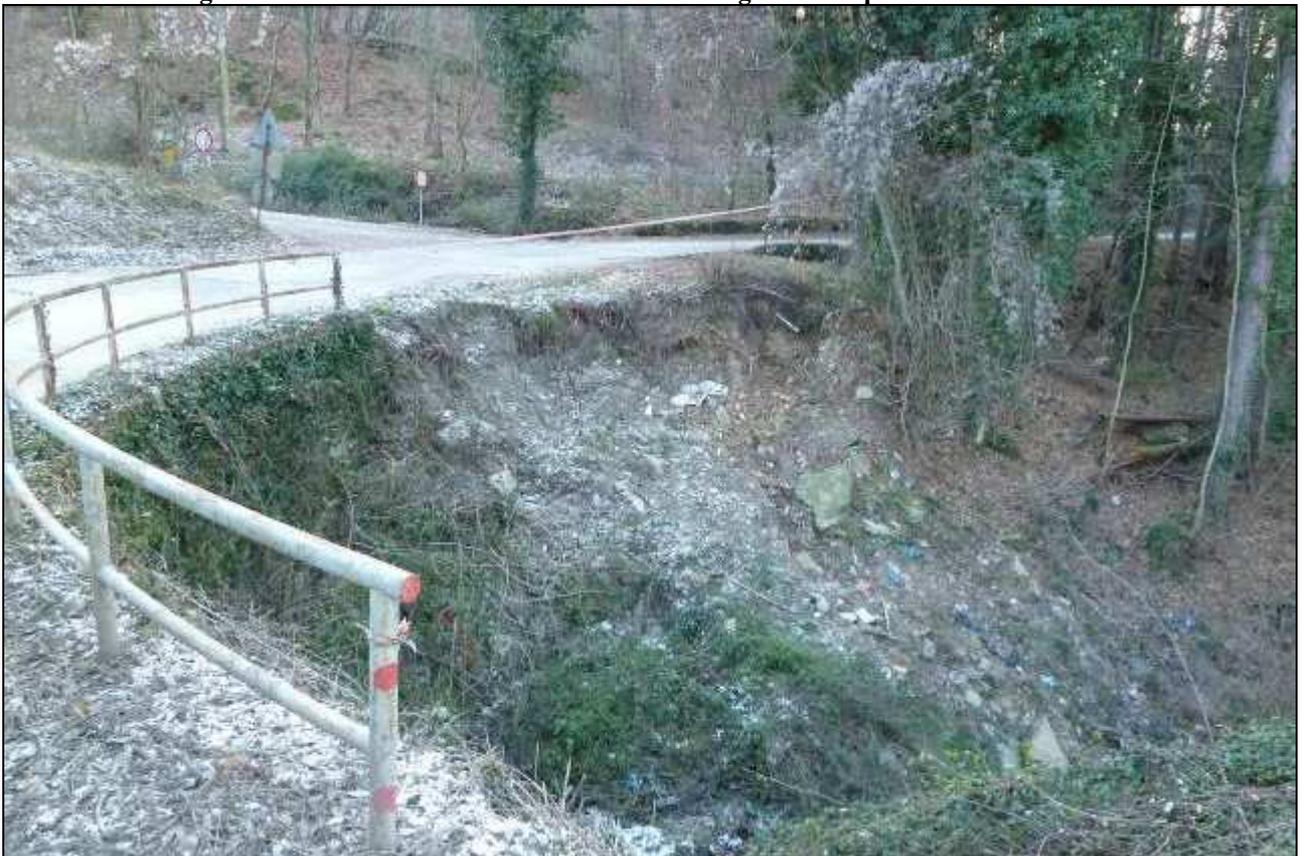
Figura 663: tratto a valle della strada comunale (in direzione La Castellina) franato.

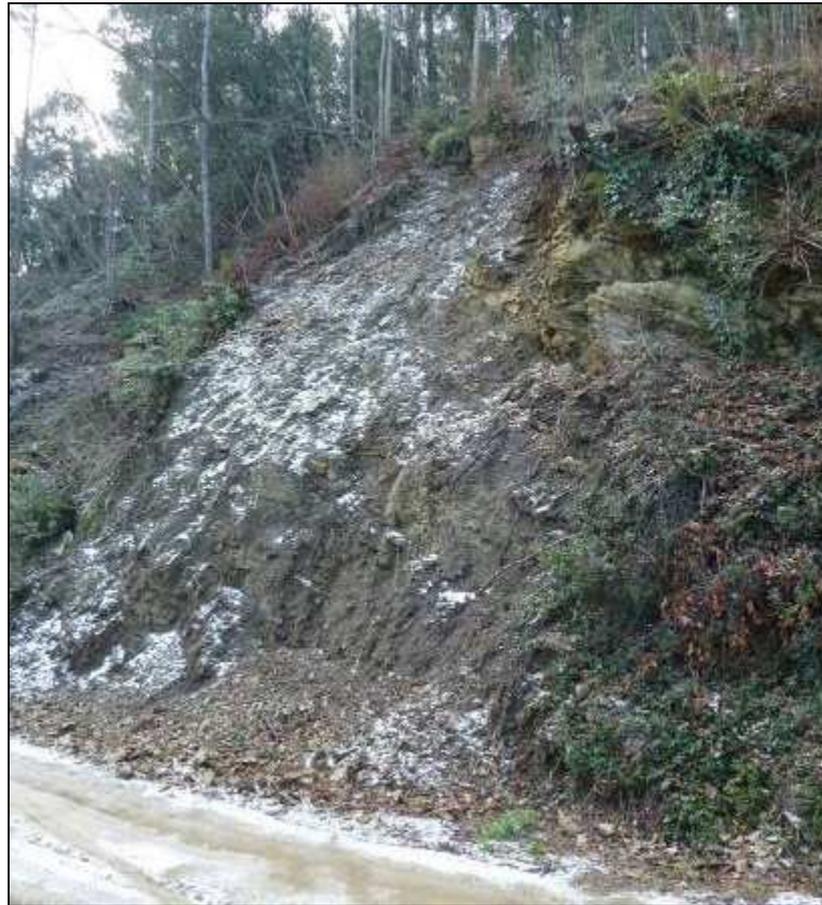
Anche in questo caso (come in altri già trattati) la criticità è legata alla disarticolazione e alla successiva caduta dei blocchi rocciosi.

Figura 667: la pendice oggetto del dissesto.

Vi è da considerare però che la viabilità in esame, nella località del dissesto, è scarsamente utilizzata se non dai proprietari del fabbricato in località Terreno anche se questo, almeno dalle indicazioni presenti in loco, risulta un'attività agrituristica. Detto questo, per sistemare il dissesto sarebbe opportuno prevedere la messa in opera, in aderenza alla pendice, di una rete protettiva paramassi. Precedentemente alla stesa ed al fissaggio della rete appare importante effettuare il disgaggio dei blocchi disarticolati e pericolanti ed un taglio degli individui arborei presenti su una fascia di alcuni metri dalla linea dell'attuale coronamento.

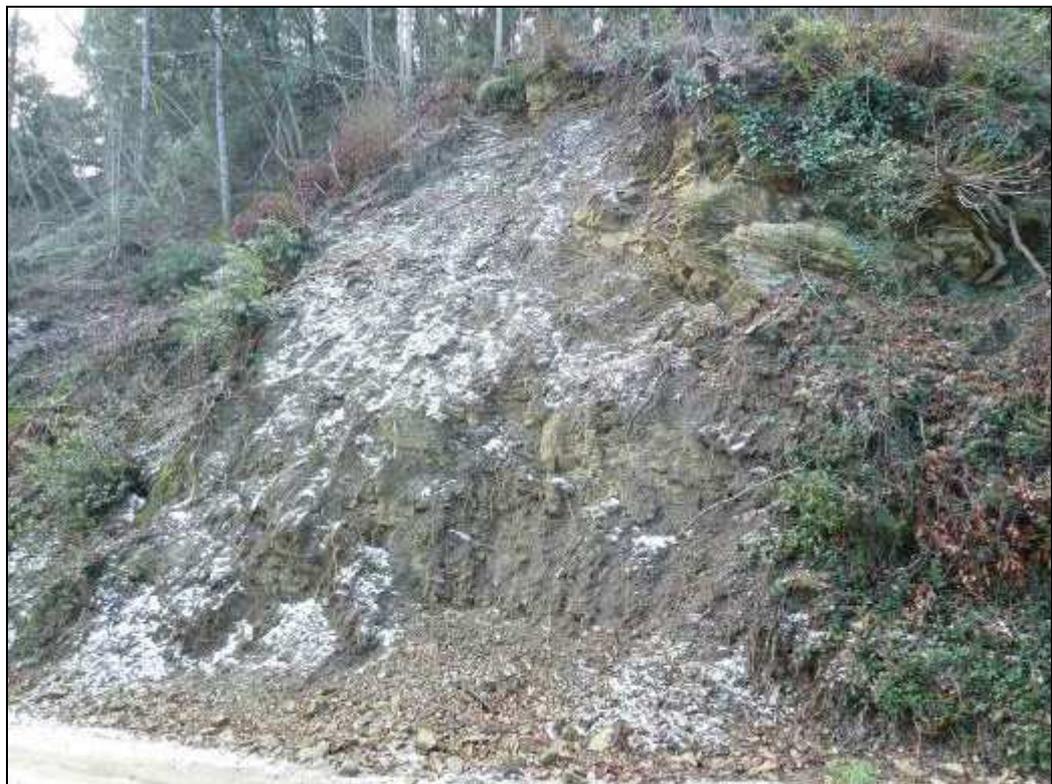
Figura 668: particolare della frana con alcuni blocchi e vegetazione instabile.

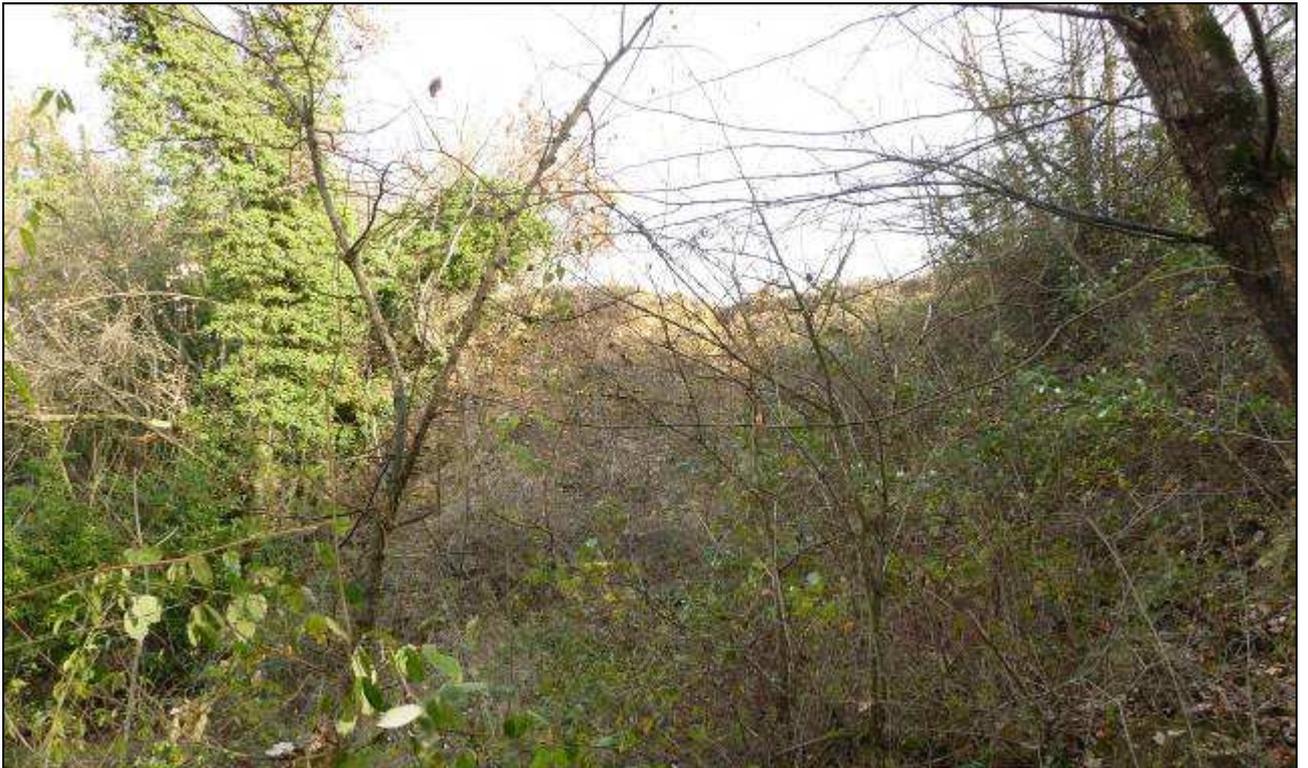
Le cause predisponenti del dissesto devono essere ricercate nella giacitura e nell'acclività del versante, oltre che da imputare alla cattiva regimazione delle acque. La causa innescante invece è molto probabilmente rappresentata dal verificarsi di eventi piovosi persistenti.

Figura 672: la parte del coronamento.

Possibili interventi per la mitigazione del dissesto segnalato: regimazione delle acque meteoriche e superficiali nella zona a monte del coronamento, comprendendo anche la viabilità comunale che si trova al momento sprovvista di zanelle laterali; l'abbattimento selettivo e mirato degli alberi in situazione di precaria stabilità e degli individui arborei di maggiori dimensioni che con il loro peso vanno ad aumentare le forze destabilizzanti.

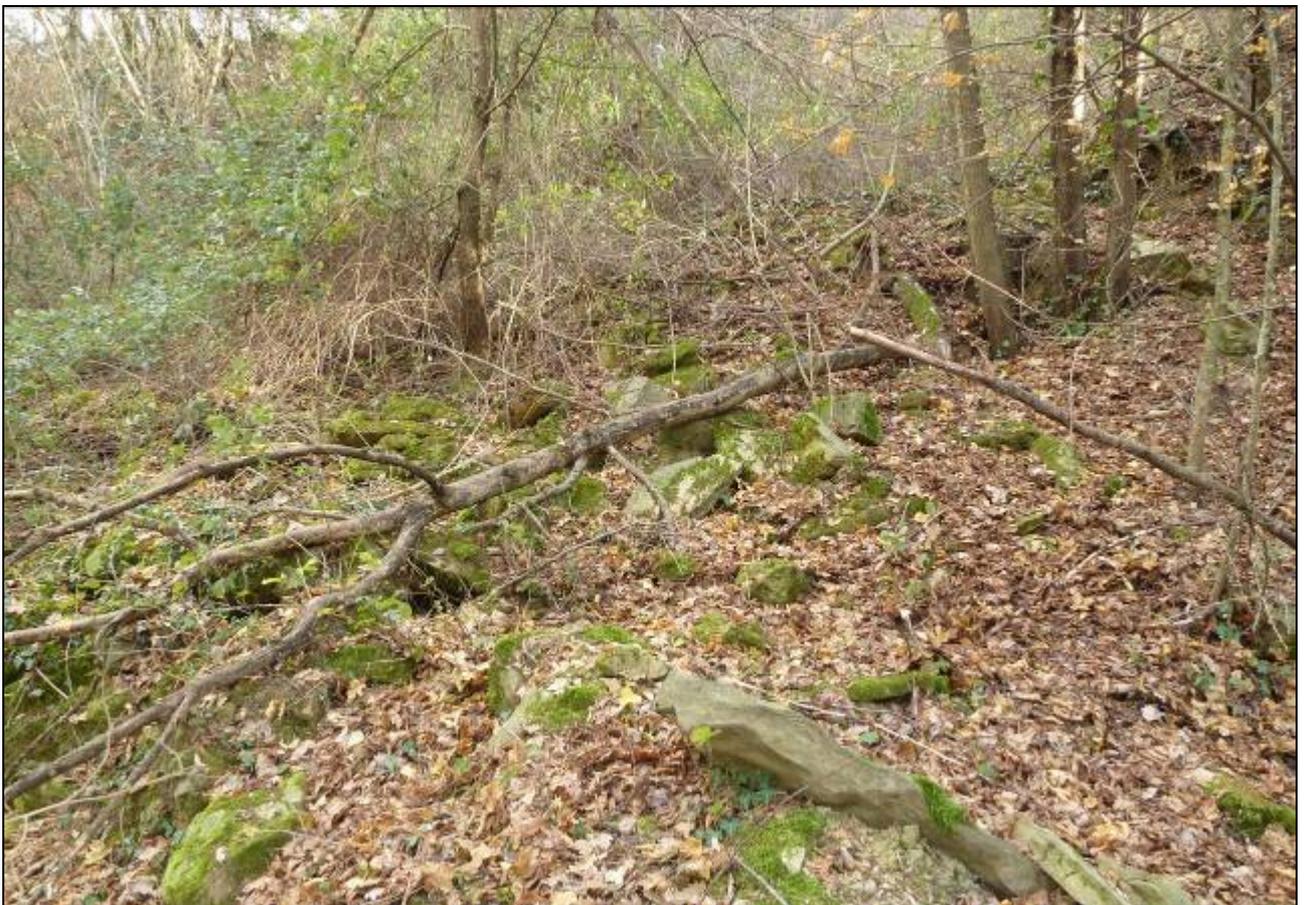
Figura 673: la zona del corpo di frana.

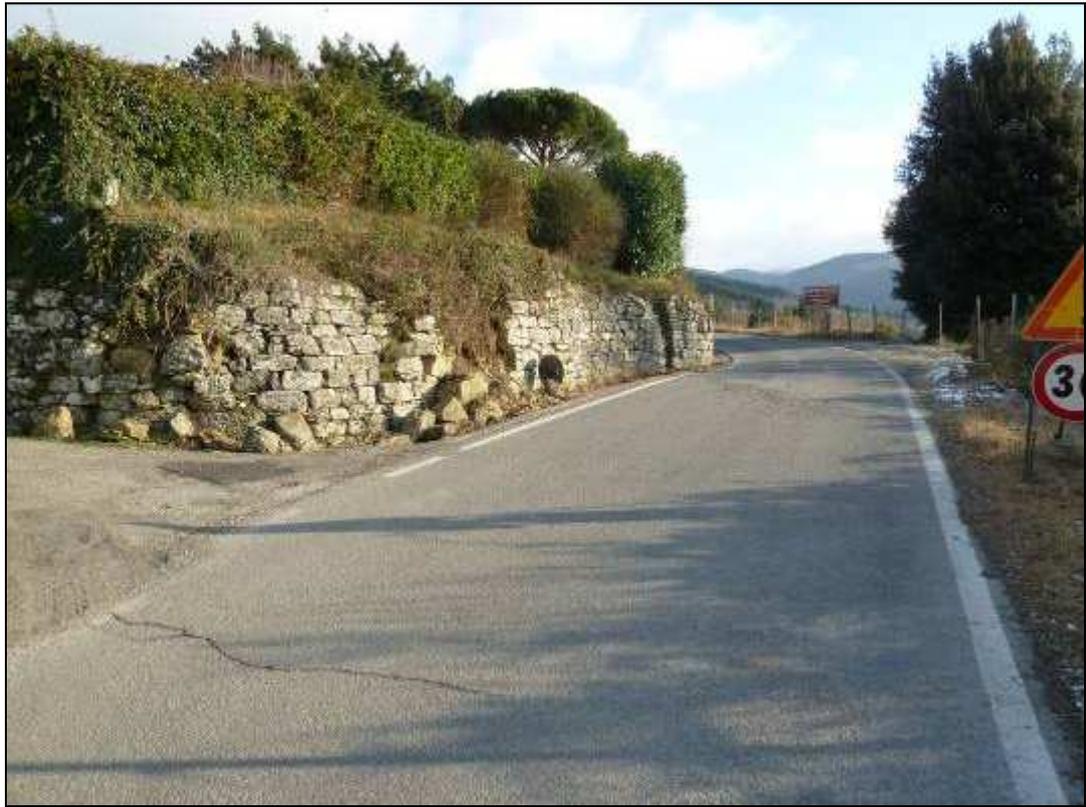
Alla data del sopralluogo nell'area in esame sono presenti ed evidenti i segni di dissesto. Questi interessano i muri in pietrame presenti che manifestano crolli parziali e danni del paramento di valle. Sulla viabilità provinciale si manifestano, localmente e con maggiore frequenza nel lato di valle, cedimenti e lesioni della sede stradale. Tutto il versante risulta interessato da una sistemazione agraria ed idraulica eseguita tramite diversi ordini di terrazzamenti con muri in pietrame di antica costruzione e da una rete di raccolta delle acque che attraverso due fossi principali (che si uniscono in un unico impluvio a valle dell'area in frana) recapitano le acque nel fosso delle Lame. In alcune zone i terrazzamenti risultano franati ed il sistema di regimazione delle acque superficiali pur mantenendo una generale funzionalità risulta danneggiato causando fenomeni di erosione incanalata.

Figura 677: dissesto su un muro a secco.

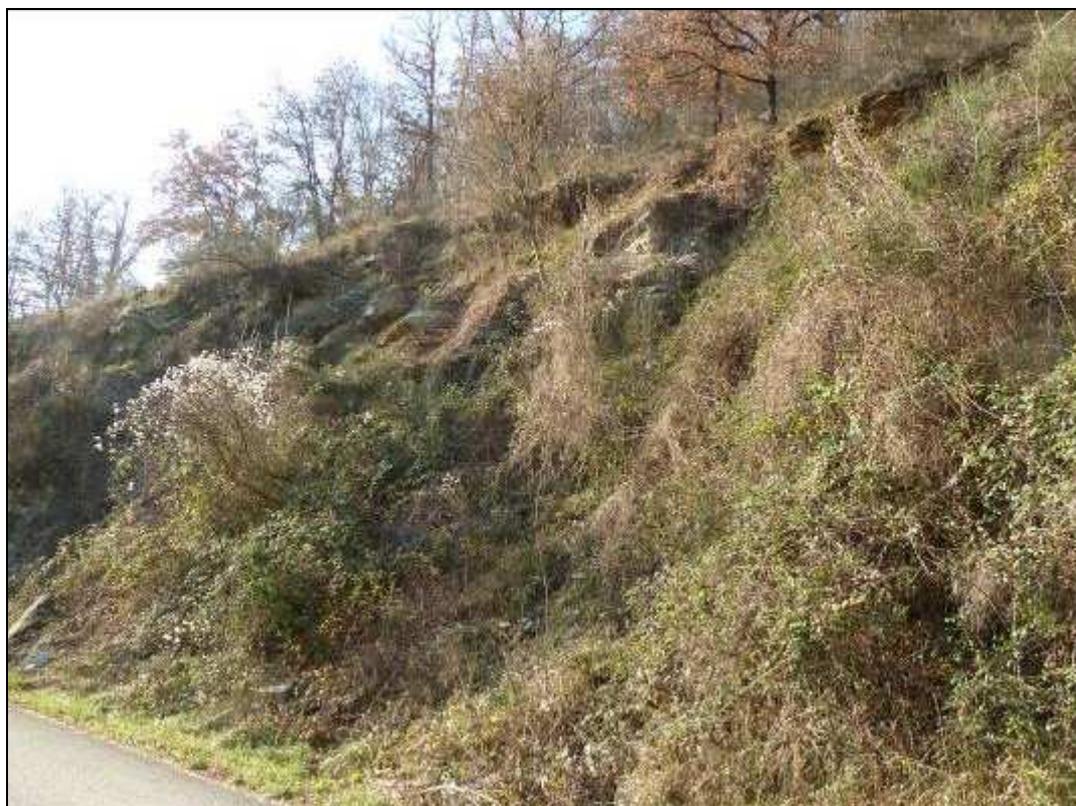
Figura 684: la zona in frana con alcuni blocchi disarticolati presenti sulla strada.
