ID_FRANA: PALAZZUOLO_14

Codice intervento: **ROSSO**

data sopralluogo: 24/03/2011

COMUNE:	Palazzuolo sul Senio	
LOCALITA':	I Monti – Le Colline	
BACINO (L. 183/89) :	Reno	
COORDINATE IDENTIFICATIVE: (Roma40-Gauss Boaga fuso ovest)	N: 4.887.257 m	E: 1.705.532 m
QUOTA CORONAMENTO:	740 m s.l.m.	
QUOTA PUNTO INFERIORE:	490 m s.l.m.	
SEZIONE C.T.R.:	253070	
AREA FRANA:	2.000 mq	
VOLUME MATERIALE COINVOLTO:	7.500 mc	
LUNGHEZZA:	30-40 m	
LARGHEZZA:	20-30 m	
DISLIVELLO QUOTE CORONAMENTO-PIEDE:	20-30 m	
TIPOLOGIA DISSESTO:	Superficiale di colata	
LITOLOGIA E FORMAZIONE GEOLOGICA:	Detrito di falda	
SEGNALANTE:	Comune di Palazzuolo sul Senio	
INVENTARIO IFFI:	-	
PRESENZA DI PERMANENT SCATTERERS (PS):	No	
ELEMENTI POSTI A RISCHIO:	Strada comunale	
PRESENZA DI INTERVENTI DI SISTEMAZIONE GIA' ESEGUITI:	No	
ENTE ATTUATORE:	-	
INTERVENTI DA FINANZIARE:	-	
ENTE PROPONENTE:	-	
LIVELLO DI PROGETTAZIONE:	-	
IMPORTO DA FINANZIARE:	-

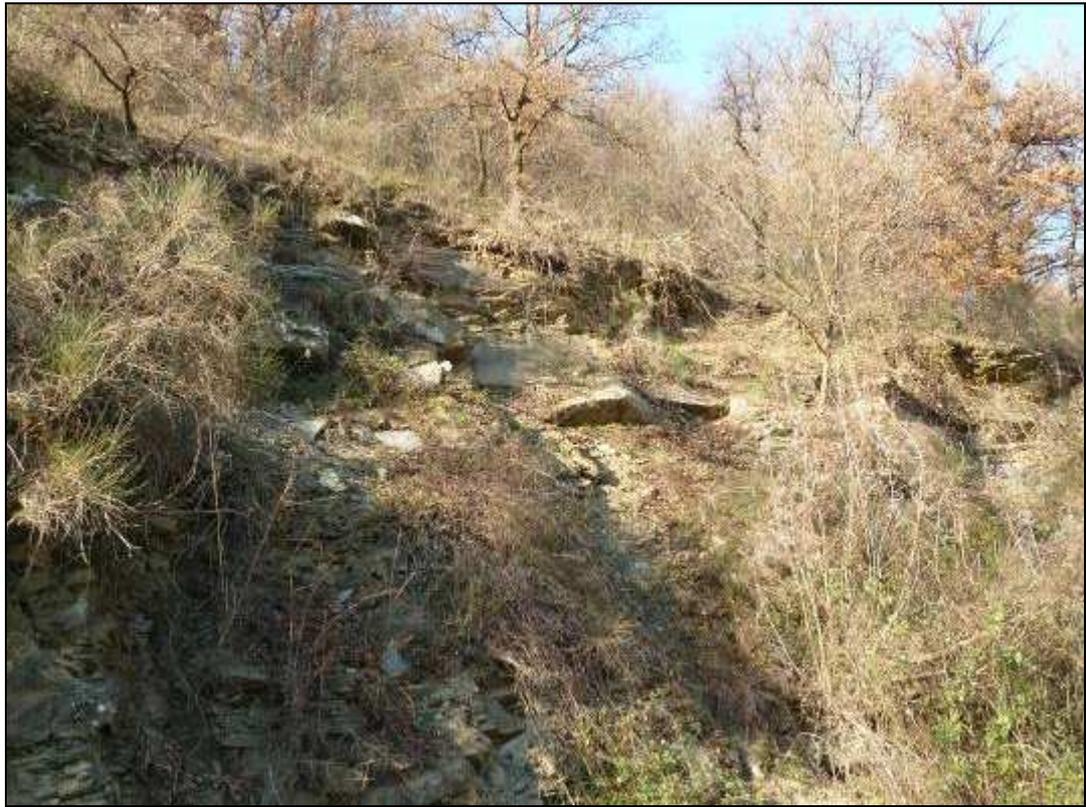
Figura 685: la linea del coronamento.

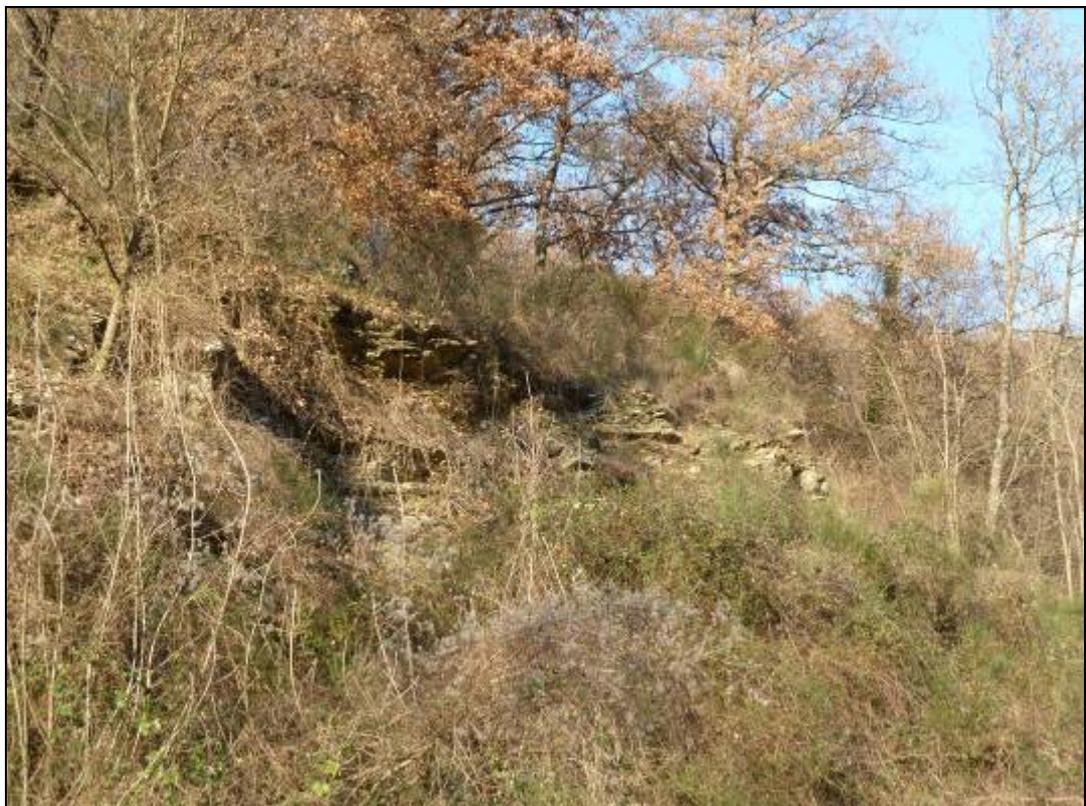
Figura 686: particolare dei blocchi rocciosi presenti sulla pendice.

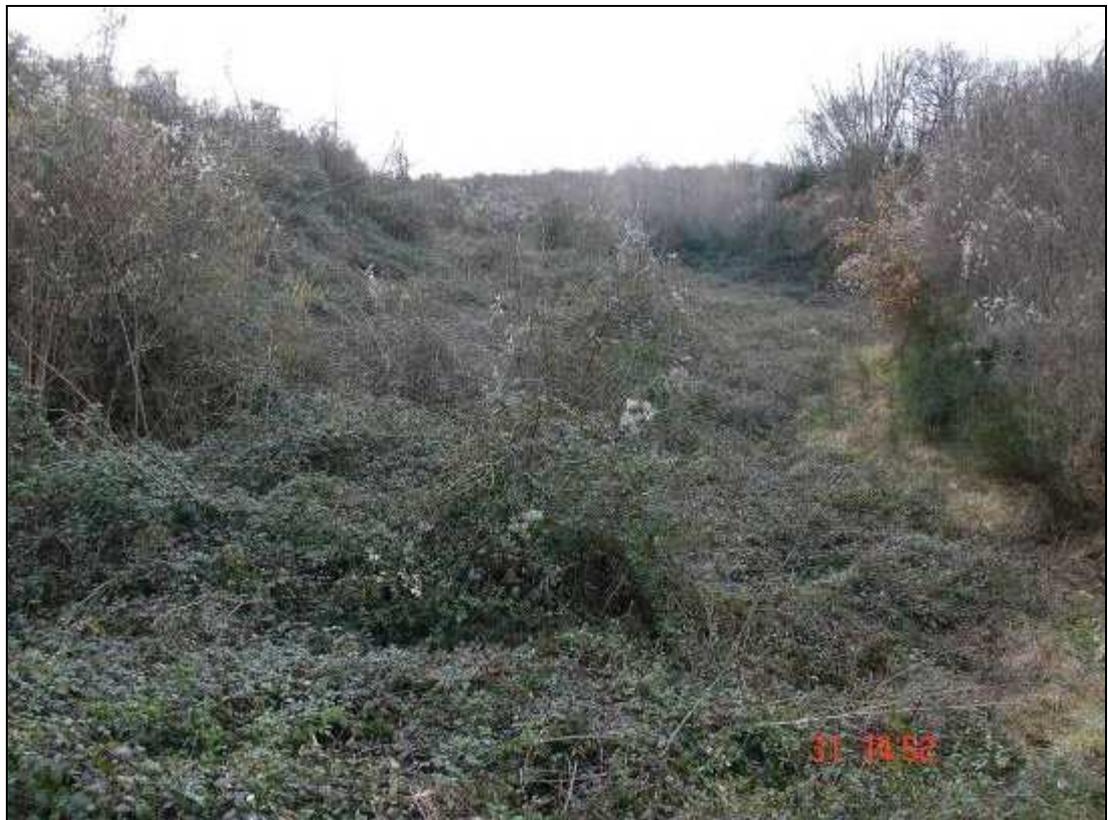
Altra verifica che, in sede di sopralluogo, è stata condotta (sempre per riuscire a capire la presenza delle ingenti e abbondanti venute d'acqua nella parte bassa del versante) è quella che riguarda lo stato della sorgente sita in località Le Spugne. Tale verifica voleva accertare come fosse organizzata l'intercettazione e l'incanalamento delle acque provenienti dalla sorgente suddetta in modo da scongiurare il verificarsi di pericolosi effetti di concentrazione idrica e ristagni di acqua. Il riscontro in campagna ha permesso di appurare che le acque che scaturiscono dalla sorgente suddetta scorrono per un primo tratto all'interno di un impluvio, che appare risagomato, e poi deviando alquanto bruscamente verso sinistra (nord-est) vengono intercettate da un fosso che porta l'acqua fuori dalla zona in frana. Laddove è presente questa deviazione della direzione si sono accumulati materiali, derivanti dalla frana del 2001 e forse anche di episodi franosi più recenti. In questo punto è possibile ipotizzare che parte dell'acqua della sorgente non venga condotta correttamente al di fuori della zona in dissesto e che parte dell'acqua si possa infiltrare nel materiale incoerente andando a saturare la parte basale del versante.

Figura 701: l'alveo in secca del fosso dello Storno.

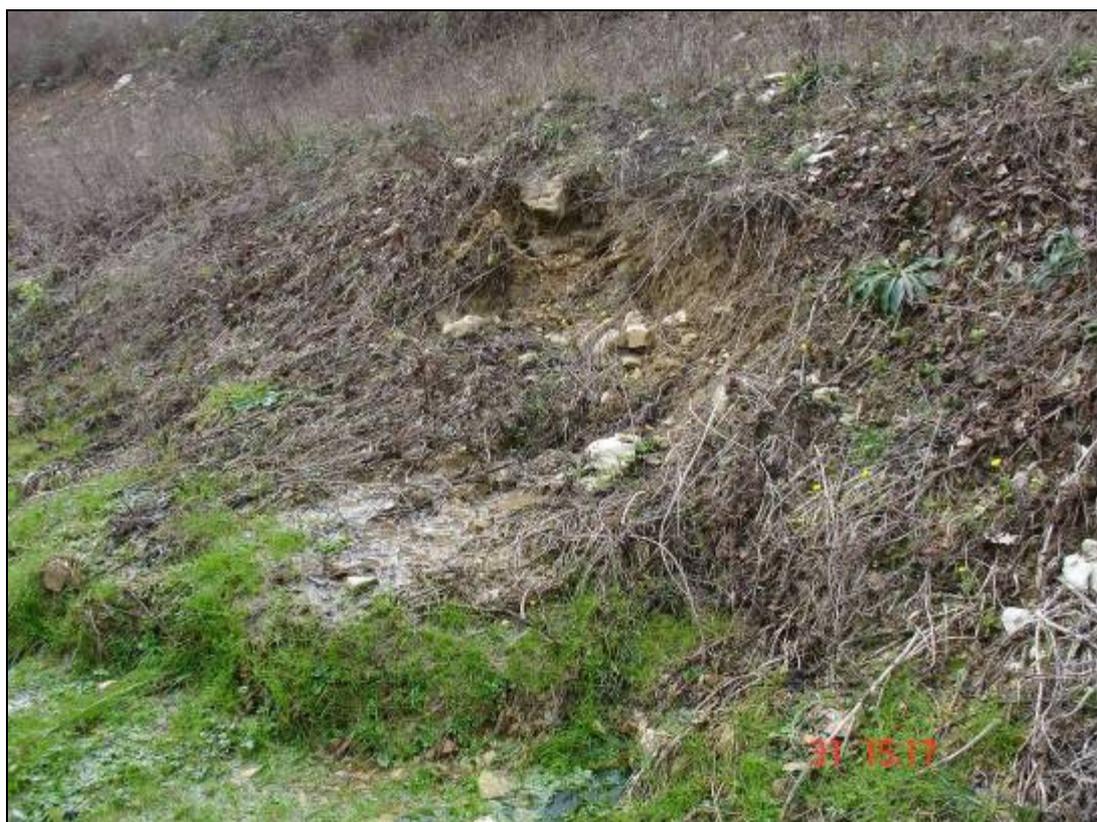
Figura 702: vista da valle della zona della sorgente Le Spugne.

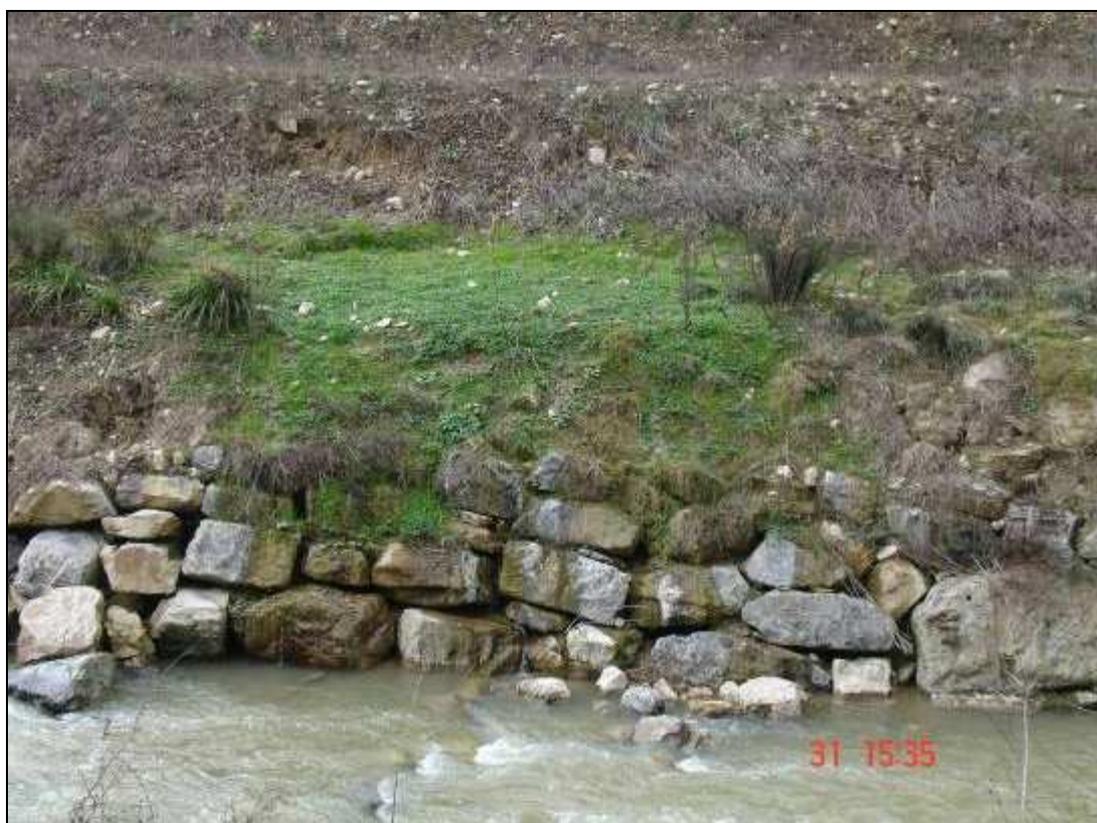
Figura 703: una consistente venuta d'acqua in una delle gradonate presenti al piede del versante.

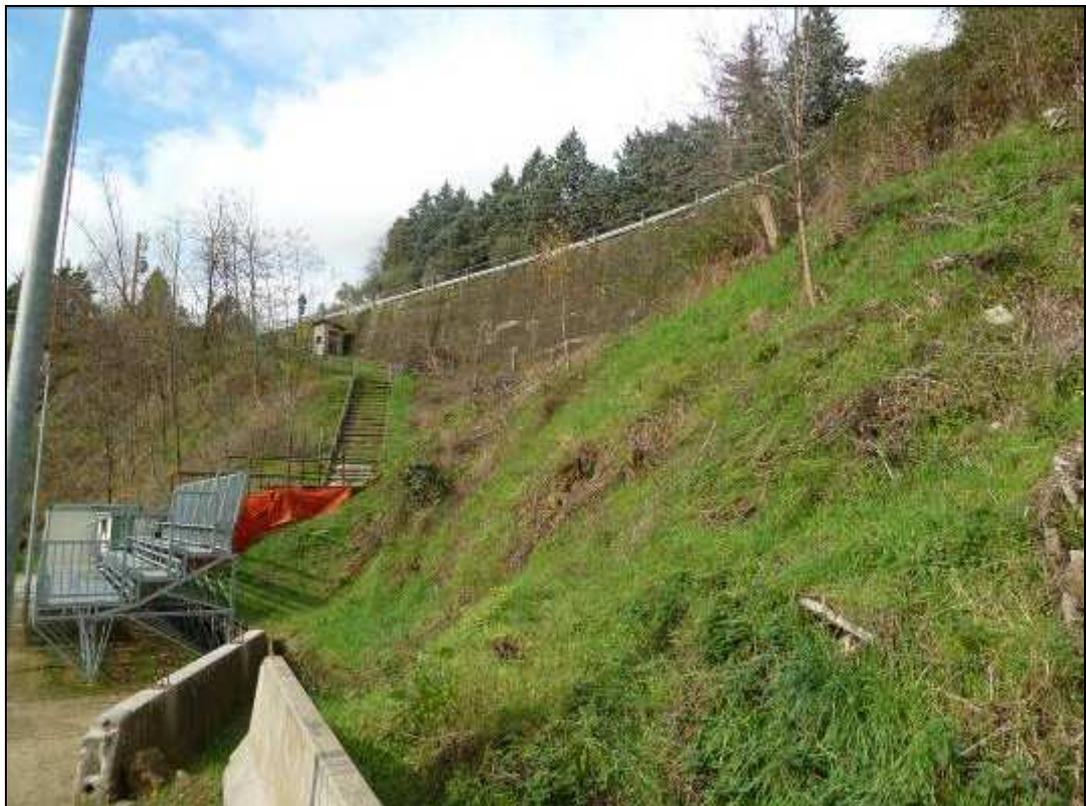
Figura 708: vista dell'area a monte della tribuna.

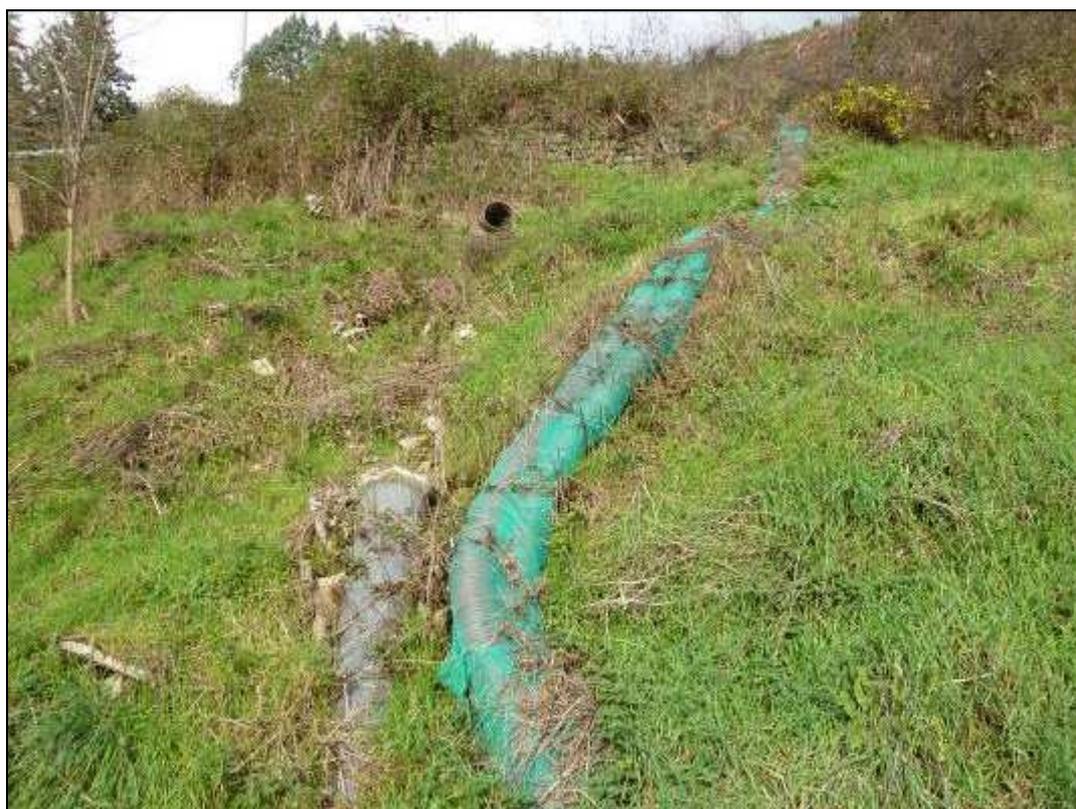
Alla data del sopralluogo, è stata verificata l'assenza di danni sulla strada provinciale e si può affermare che il dissesto si presenta ancora in uno stato di attività. Inoltre, le sistemazioni sinora effettuate non sono sufficienti a rendere definitiva e sicura la situazione dell'area: probabilmente un'opera di sostegno strutturale potrebbe rappresentare la soluzione ideale. Da verificare ed approfondire il ruolo giocato dalla fognatura.

Figura 709: vista da valle verso monte della zona in frana.

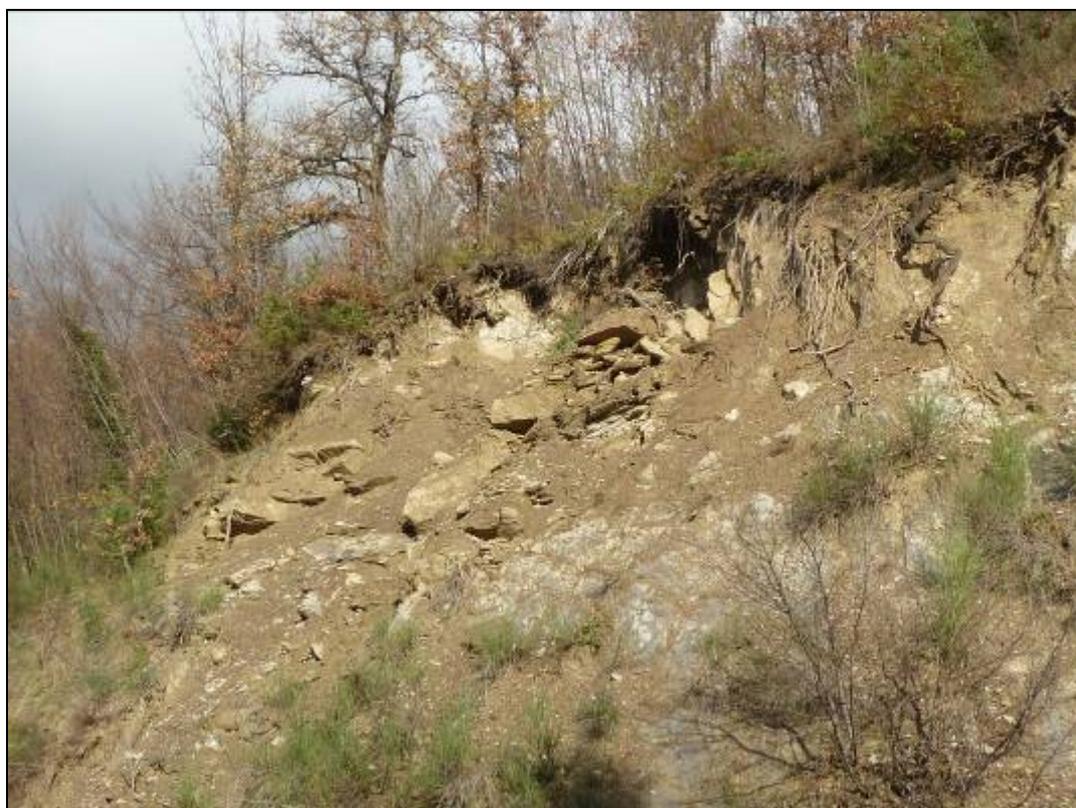
Figura 715: la linea del coronamento.

Alla data del sopralluogo, è stata verificata la presenza di blocchi disarticolati e pericolanti per i quali sarebbe necessario effettuare un disgaggio immediato. Anche la copertura arborea presente sulla linea dell'attuale coronamento dovrebbe essere abbattuta in maniera da non destabilizzare, con il proprio peso e con il conseguente effetto leva, la zona di distacco. Per rendere definitiva la sistemazione del dissesto sarebbe inoltre da programmare la messa in opera, in aderenza alla pendice, di una rete protettiva paramassi.

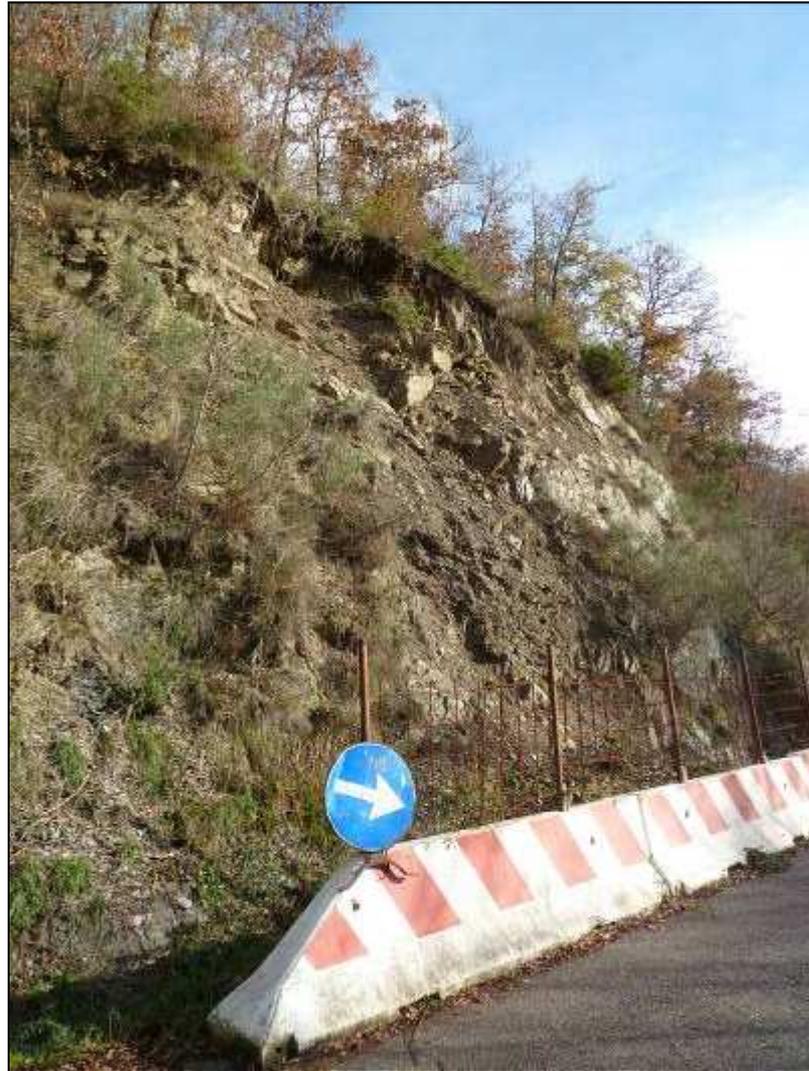
Figura 716: particolare dei blocchi rocciosi disarticolati.

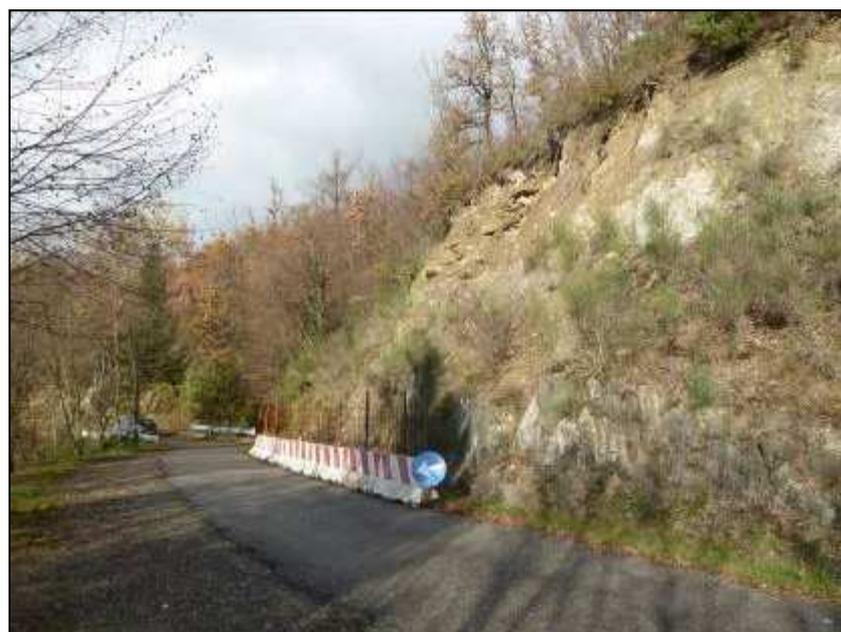
Figura 717: particolare della barriera new jersey provvisoria.

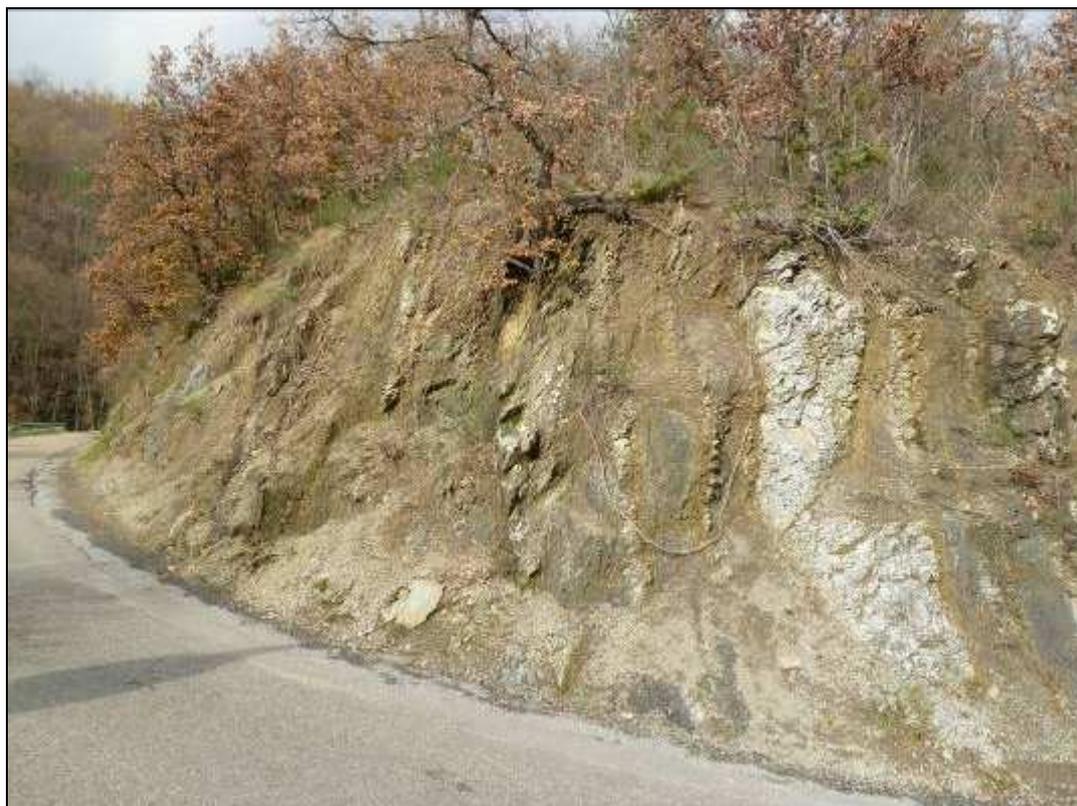
Figura 722: scarpata a monte del tratto di strada segnalato come instabile.

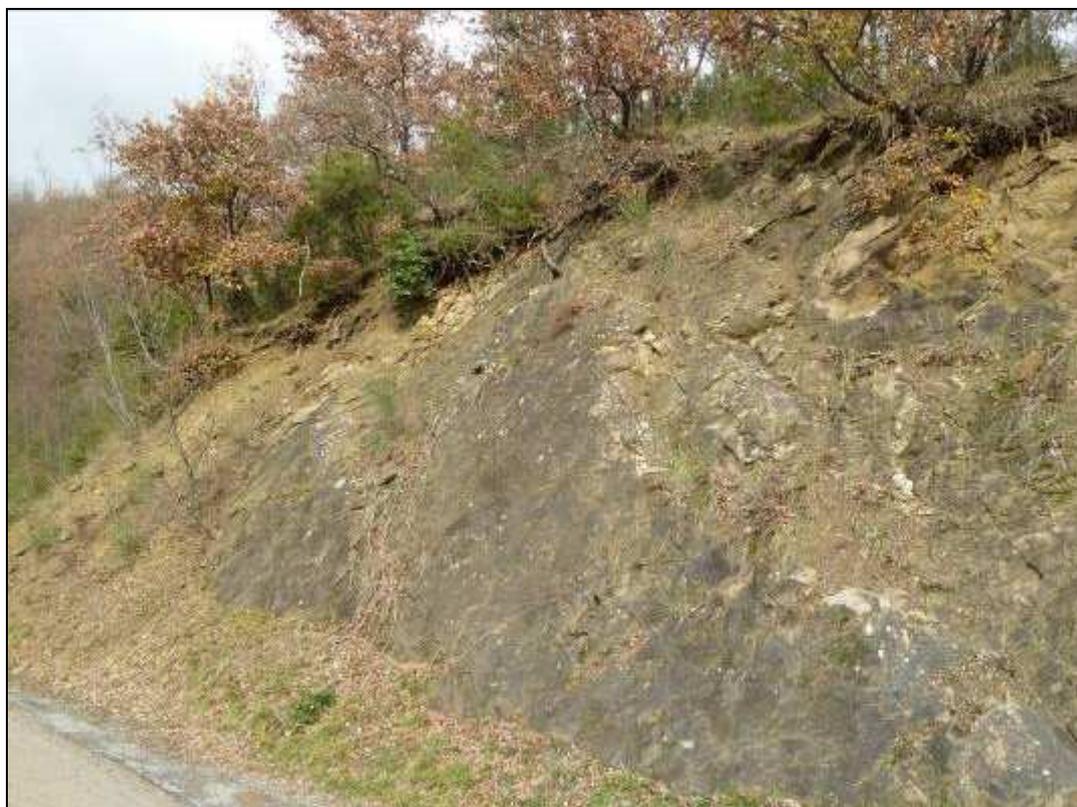
Figura 723: l'affioramento di roccia e il sottile strato di terreno su cui vegetano vari individui arborei nel settore sommitale della scarpa di monte.

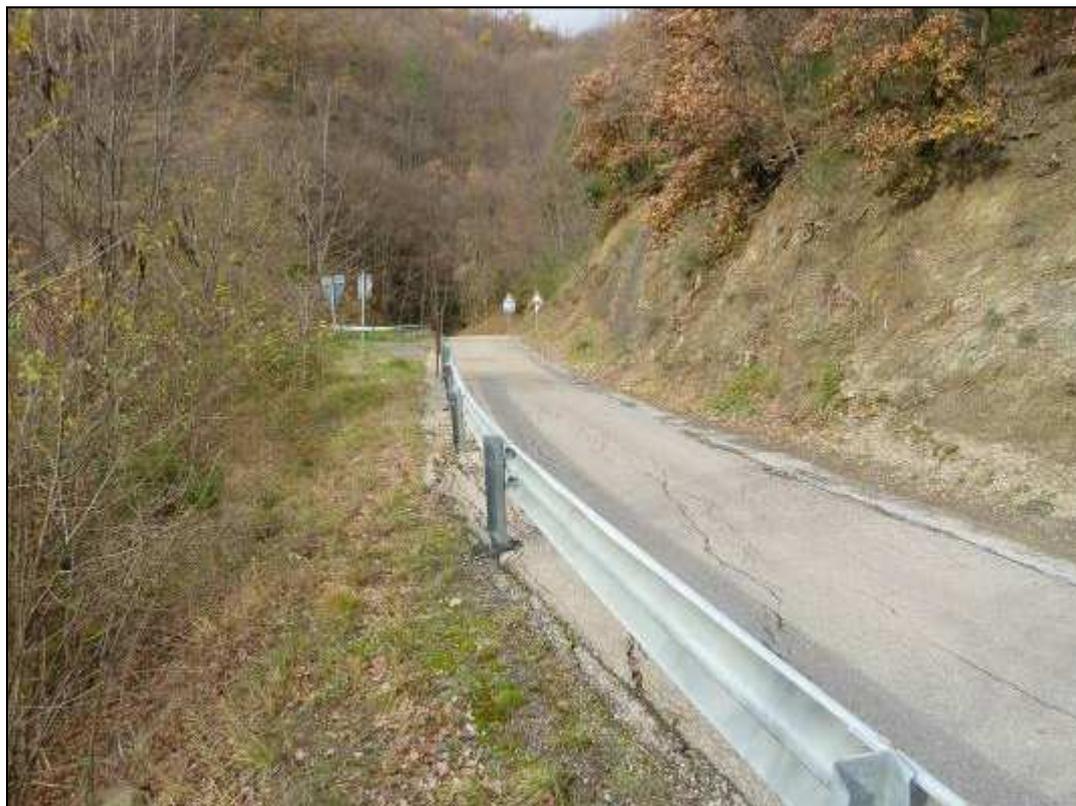
Figura 724: il lato valle della strada comunale di Castagneto con il guard rail spostato verso l'interno della carreggiata.

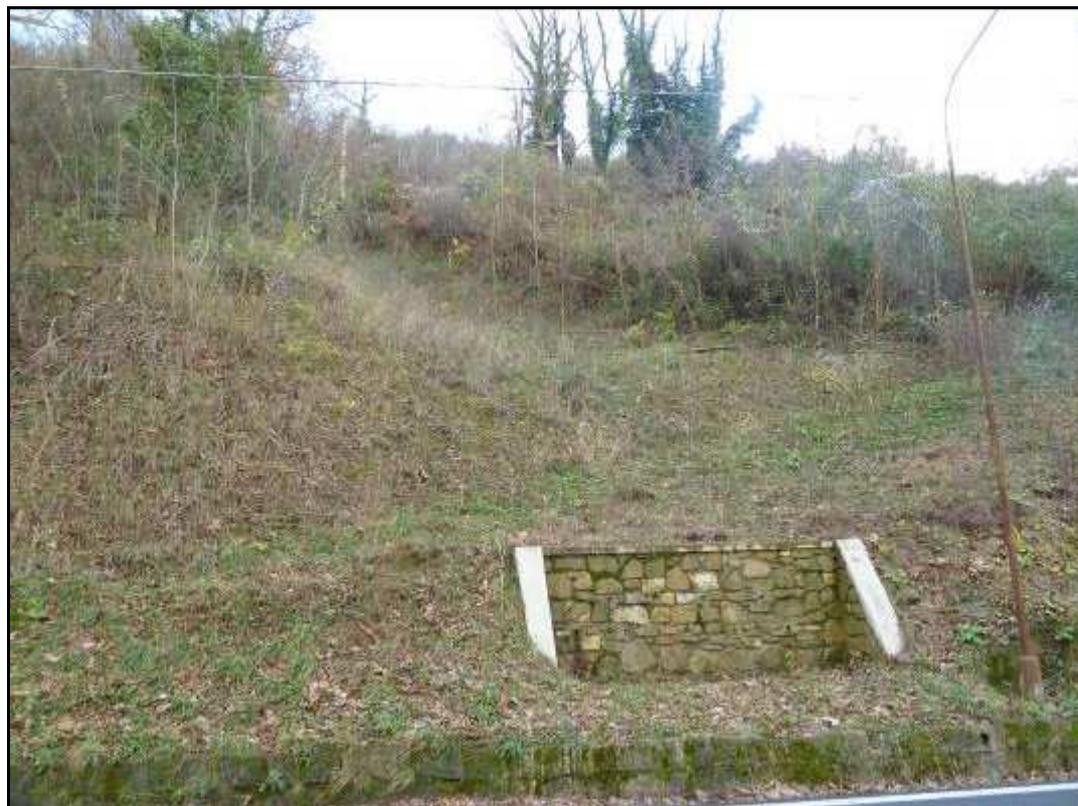
Figura 729: tratto di muro (con dreni) e sistemazione del versante con fascinate.

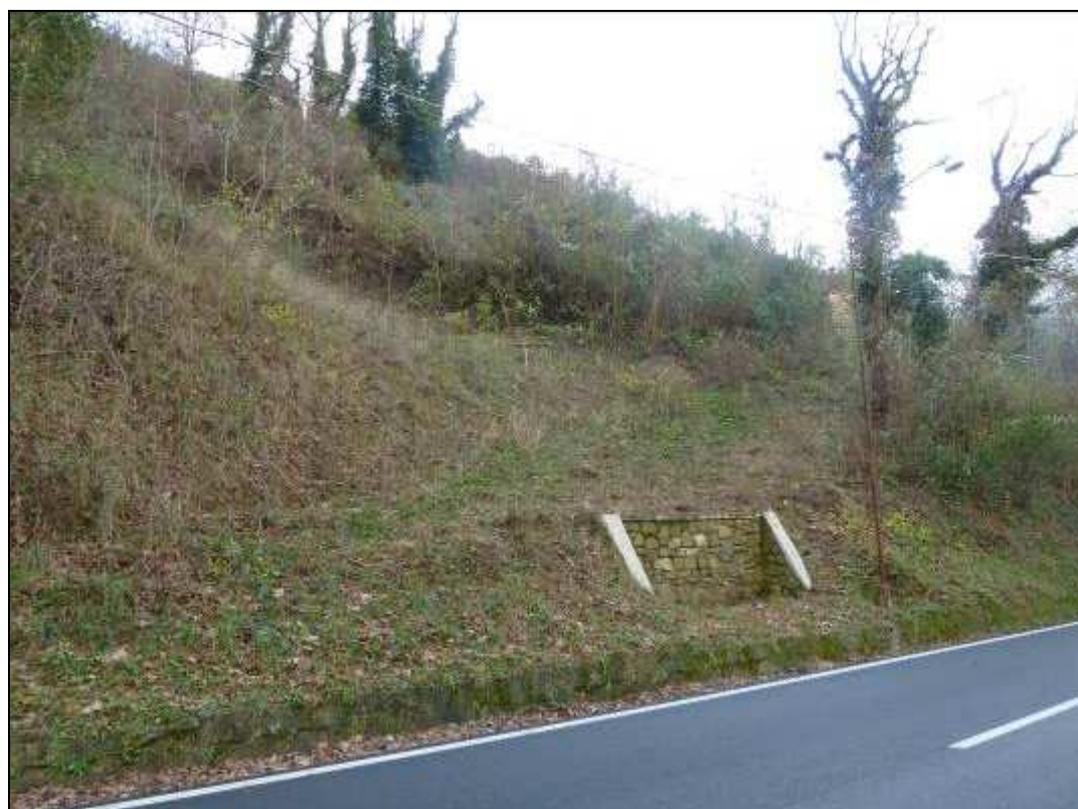
Figura 730: ancora un'immagine del pendio interessato dai lavori di sistemazione.

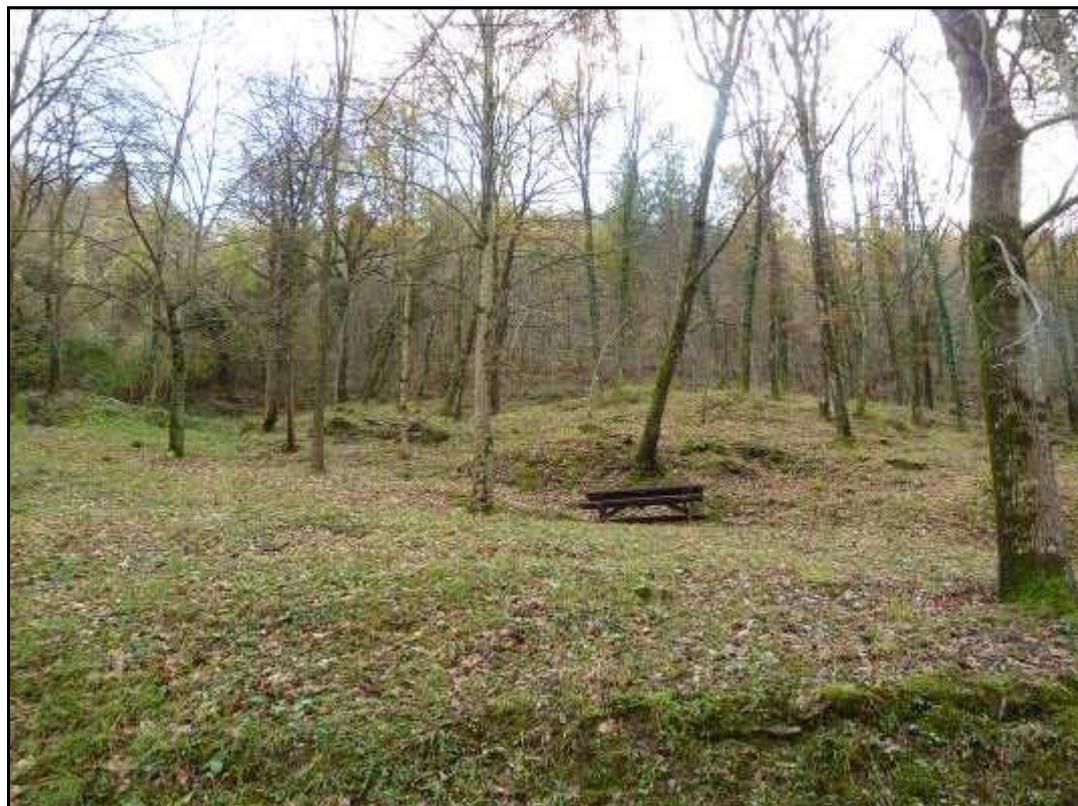
Figura 734: avvallamenti, zone contraddistinte da gibbosità e contropendenze: segnali della presenza di un'arera in frana.

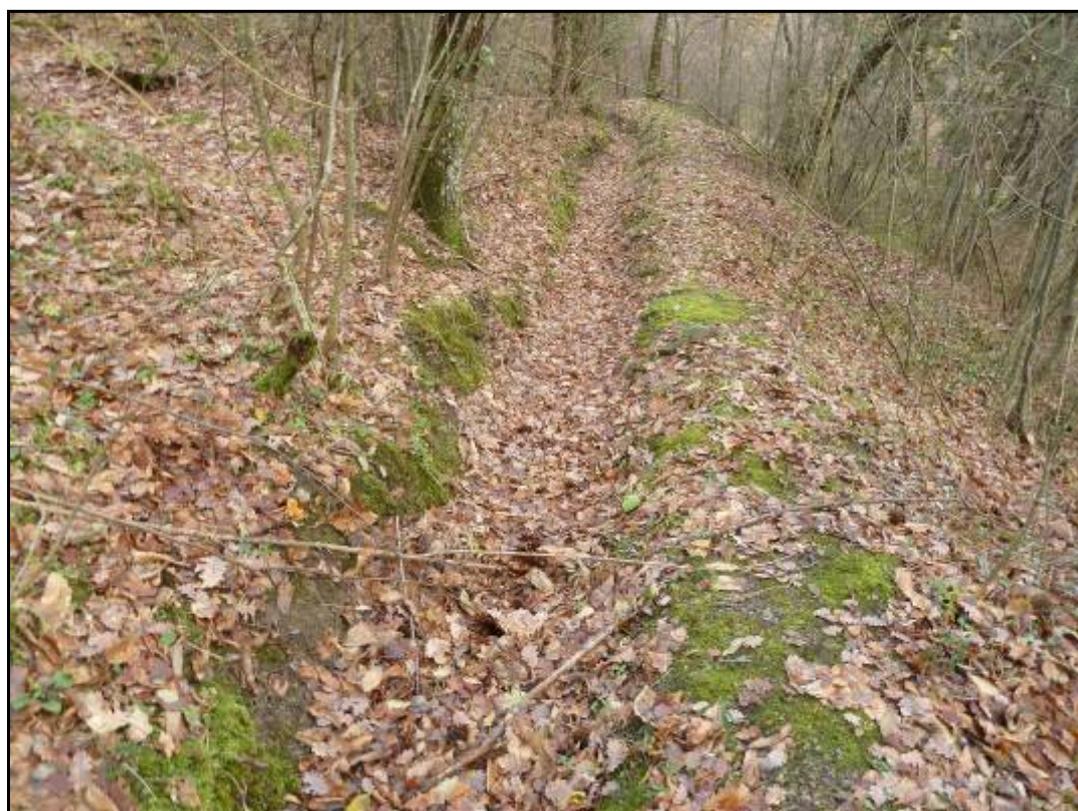
Figura 735: fosso di guardia presente a monte dell'area in frana.

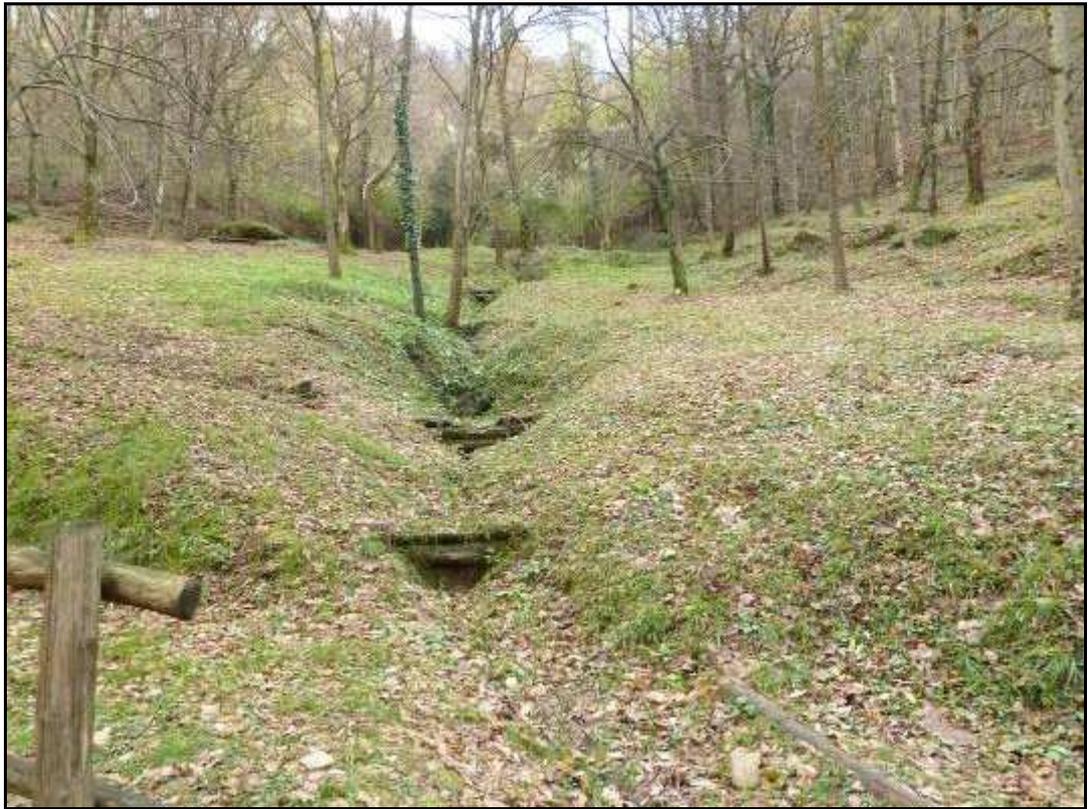
Figura 736: fossetto rivestito (in corrispondenza dei salti) con legname.

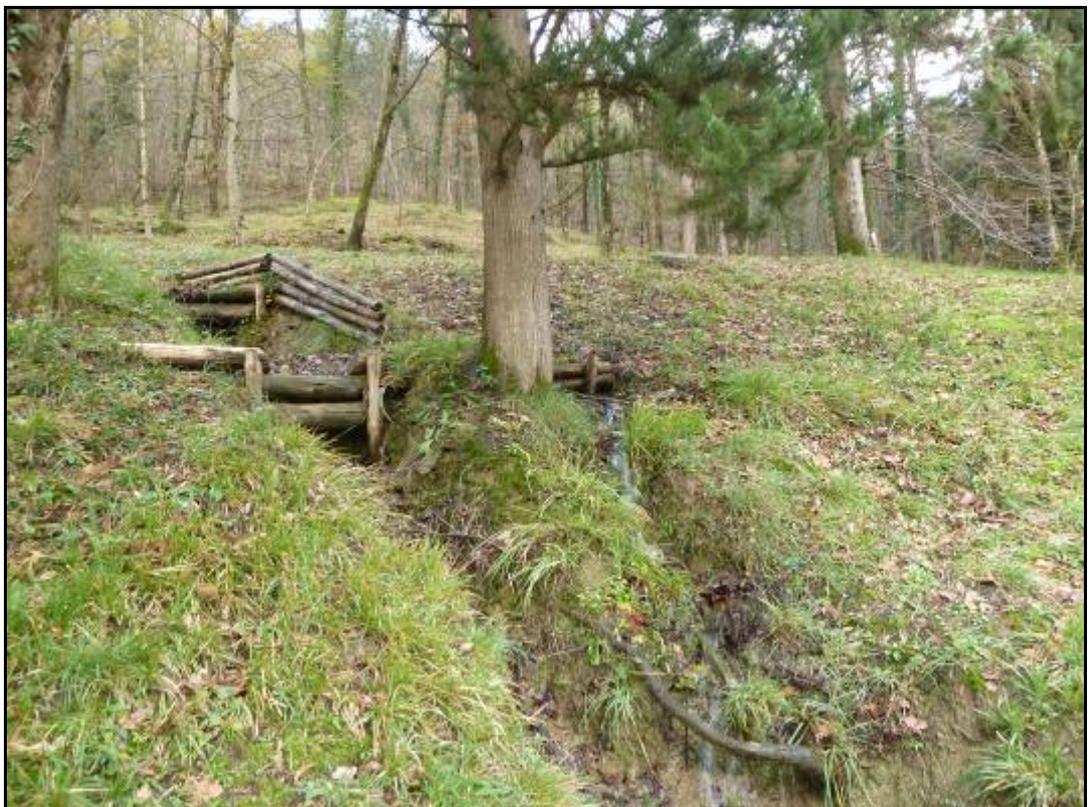
Figura 737: particolare dello sbocco a valle di un probabile dreno sub orizzontale.

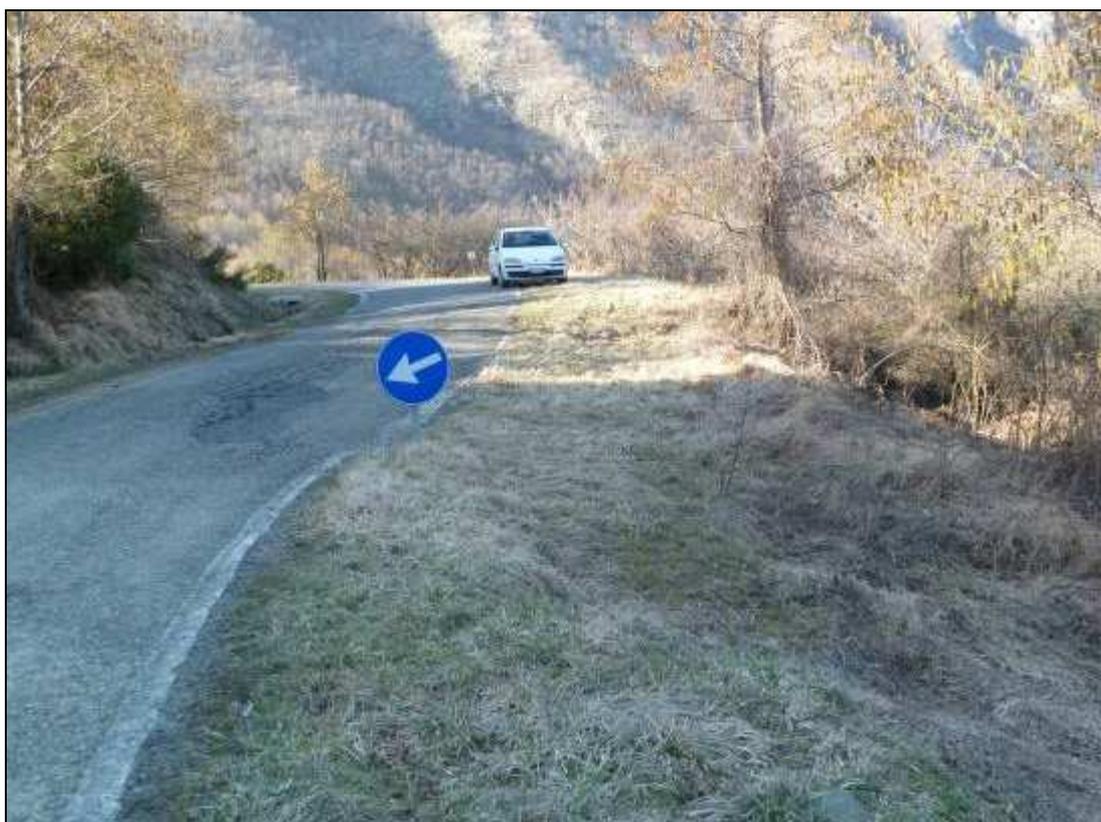
Figura 741: la strada provinciale n. 95 al km 9+400. Sono evidenti gli avvallamenti del piano viario.

Per ottenere il consolidamento e per ripristinare le condizioni di sicurezza del transito veicolare risulta probabilmente necessaria la realizzazione di opere di sostegno, a valle dei tratti più danneggiati (tipo paratie di micropali o gabbionate).

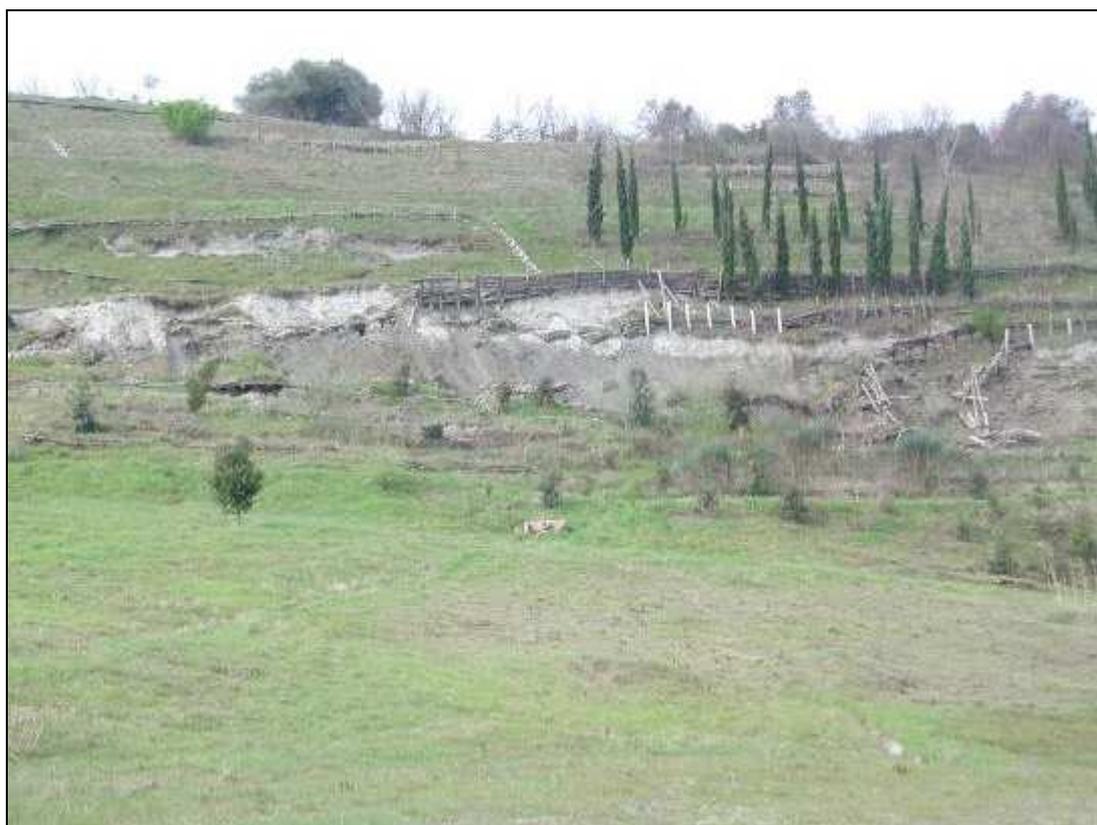
Queste opere risultano, per larghi tratti, in cattive condizioni di manutenzione, probabilmente a causa di riattivazioni locali di fenomeni franosi. In questo senso appare quindi importante provvedere ad una manutenzione delle opere già realizzate, laddove questo sia possibile, e nel contempo provvedere alla riprofilatura della pendice, magari creando una serie di gradoni/terrazzamenti mediante l'utilizzo delle terre armate. Risulta inoltre prioritario agire sul sistema complessivo di drenaggio delle acque di corrivazione, in maniera tale, da evitare, che queste vadano ad interagire con la porzione di pendio instabile. Si ricorda infatti che la tipologia di terreni in oggetto richiede questo tipo di attenzione, visto che l'infiltrazione di acqua e un suo elevato contenuto provocano il decadimento delle caratteristiche meccaniche e di resistenza.

Figura 748: la pendice interessata dal dissesto. Si notino le sistemazioni realizzate e la loro funzionalità compromessa da riattivazioni di movimenti gravitativi.

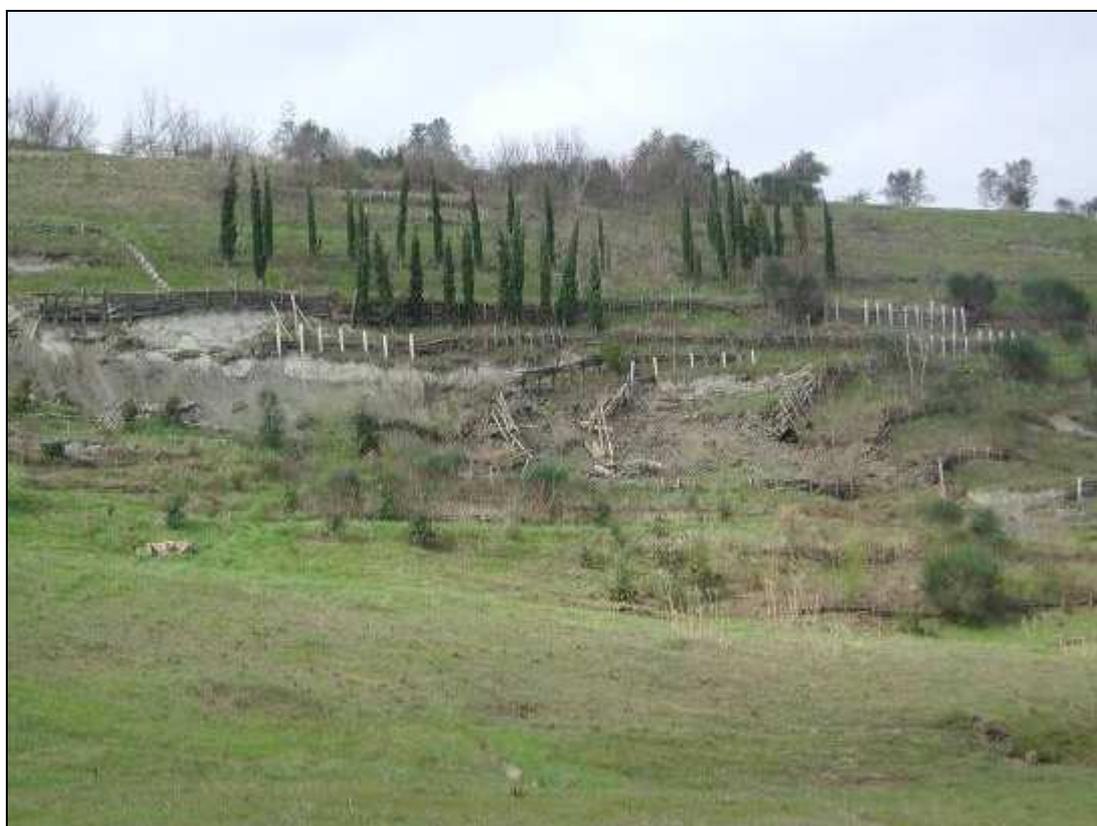
Figura 749: ancora le sistemazioni di versante.

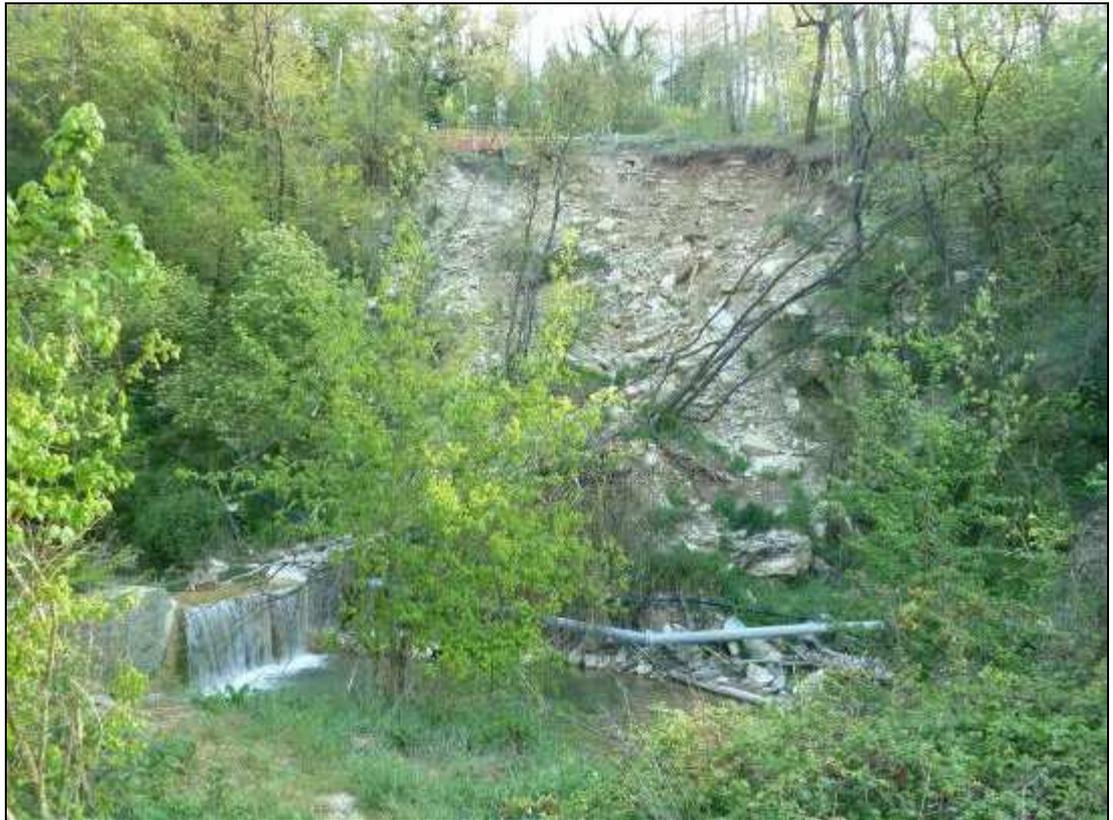
Figura 755: la frana vista, frontalmente, dalla sponda destra del torrente Carlone

Per ripristinare un certo grado di sicurezza nel versante oggetto della scheda sembra necessario eseguire un taglio del soprassuolo arboreo in quanto, all'atto del sopralluogo, rappresenta un elemento che porta, considerata la situazione del pendio in termini di acclività e di resistenza meccanica del materiale che lo compone, ad un'aumento delle forze che tendono a destabilizzare la scarpata. Accanto a questo intervento di tipo selvicolturale, appare necessario realizzare anche una riprofilatura della pendice e mettere in opera, nel tratto di corso d'acqua coinvolto nei due dissesti, una difesa spondale.

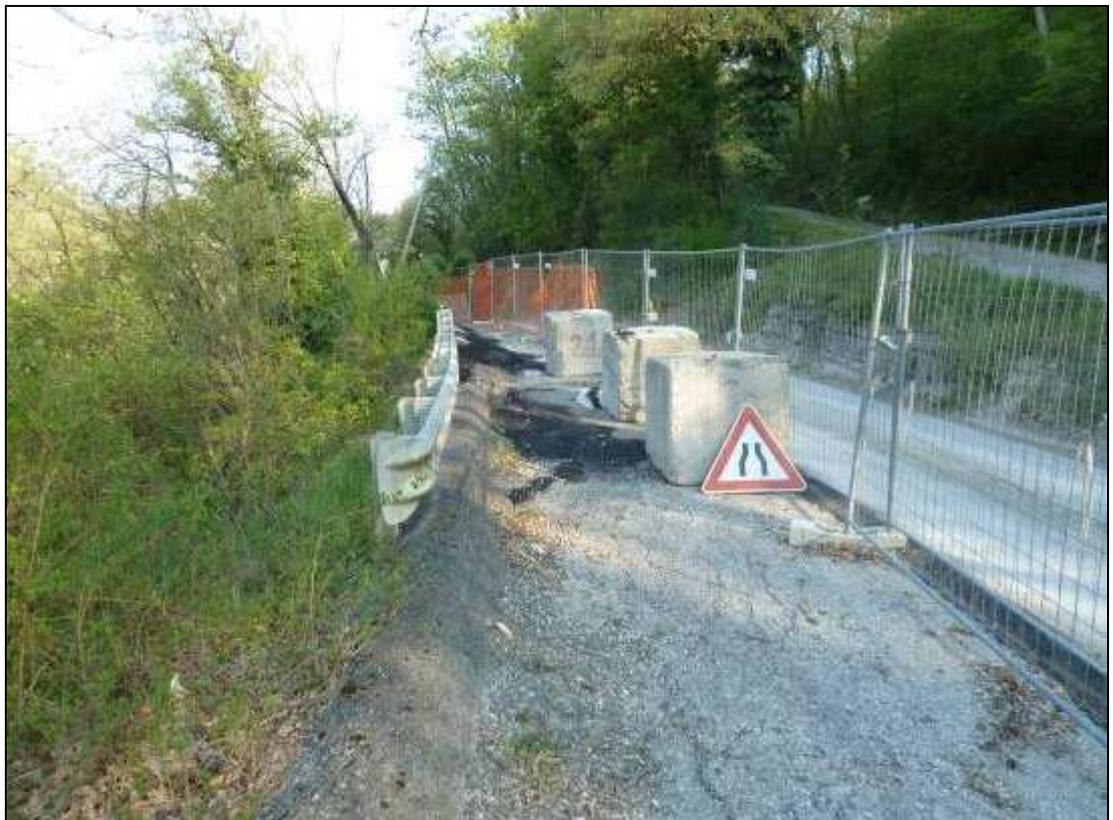
Figura 756: il coronamento della frana sulla strada provinciale n. 107 del Carlone.
