ID_FRANA: PALAZZUOLO_14

Codice intervento: **ROSSO**

data sopralluogo: 24/03/2011

COMUNE:	Palazzuolo sul Senio	
LOCALITA':	I Monti – Le Colline	
BACINO (L. 183/89) :	Reno	
COORDINATE IDENTIFICATIVE: (Roma40-Gauss Boaga fuso ovest)	N: 4.887.257 m	E: 1.705.532 m
QUOTA CORONAMENTO:	740 m s.l.m.	
QUOTA PUNTO INFERIORE:	490 m s.l.m.	
SEZIONE C.T.R.:	253070	
AREA FRANA:	2.000 mq	
VOLUME MATERIALE COINVOLTO:	7.500 mc	
LUNGHEZZA:	30-40 m	
LARGHEZZA:	20-30 m	
DISLIVELLO QUOTE CORONAMENTO-PIEDE:	20-30 m	
TIPOLOGIA DISSESTO:	Superficiale di colata	
LITOLOGIA E FORMAZIONE GEOLOGICA:	Detrito di falda	
SEGNALANTE:	Comune di Palazzuolo sul Senio	
INVENTARIO IFFI:	-	
PRESENZA DI PERMANENT SCATTERERS (PS):	No	
ELEMENTI POSTI A RISCHIO:	Strada comunale	
PRESENZA DI INTERVENTI DI SISTEMAZIONE GIA' ESEGUITI:	No	
ENTE ATTUATORE:	-	
INTERVENTI DA FINANZIARE:	-	
ENTE PROPONENTE:	-	
LIVELLO DI PROGETTAZIONE:	-	
IMPORTO DA FINANZIARE:	-

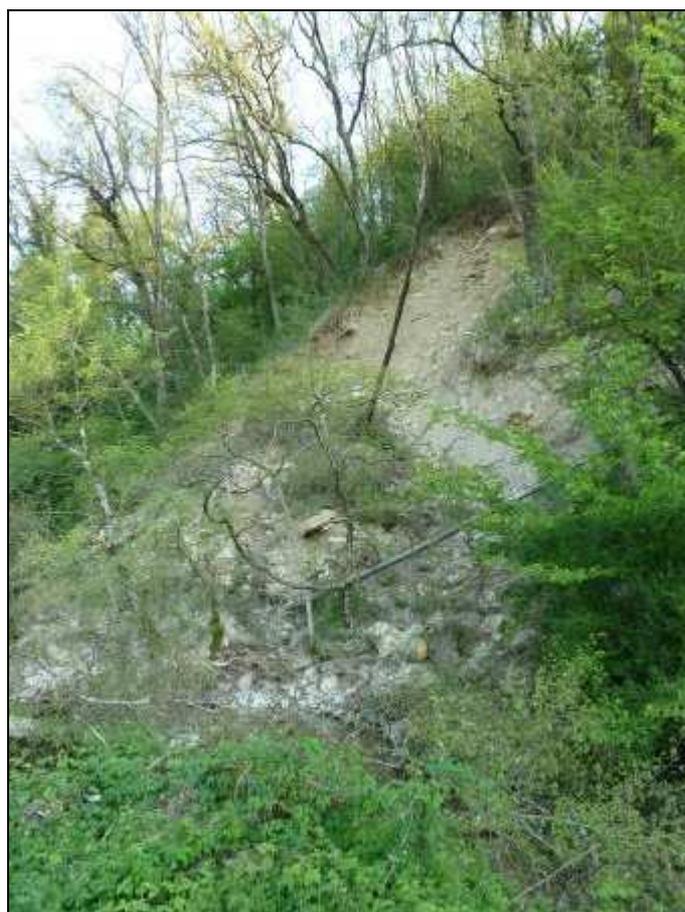
Figura 757: un'altra frana presente qualche decina di metri più a monte della precedente.

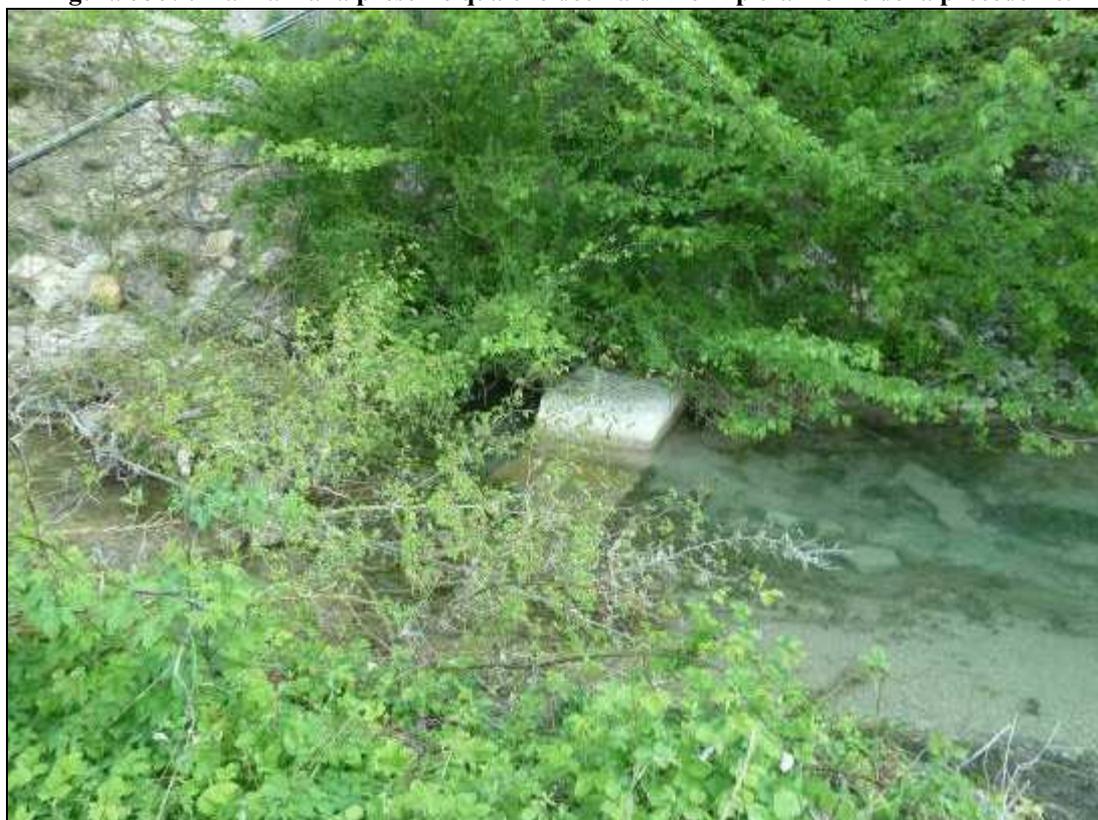
Figura 758: elemento di difesa spndale presente tra i due tratti di sponda in frana.

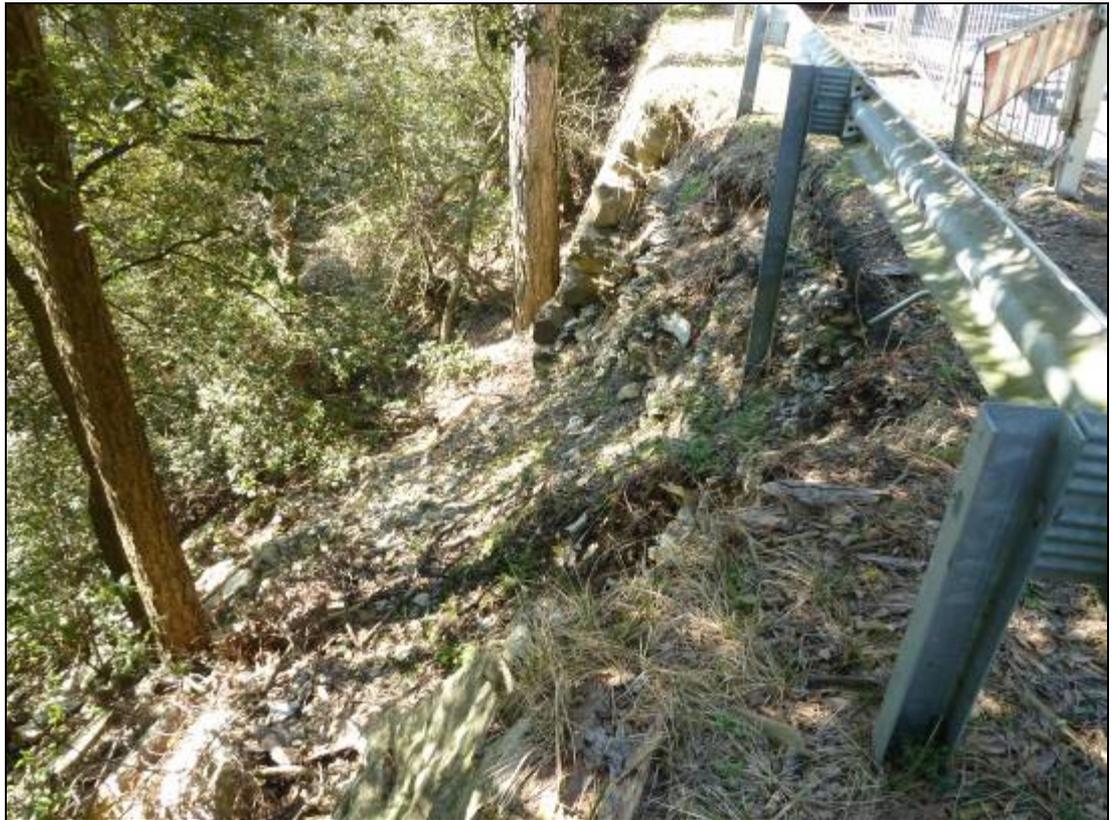
La presente scheda prende spunto dalla segnalazione del Servizio Viabilità della Provincia di Firenze. Il dissesto in oggetto è rappresentato dal cedimento di un muro di sostegno, lato valle, della strada provinciale n. 130, tra il km 3+800 e il km 3+900. Il muro suddetto, in pietrame, risulta franato per una lunghezza di circa 10 metri e spanciato per un tratto complessivo 25-30 metri lineari. La viabilità provinciale nella porzione suddetta risulta inoltre lesionata e parzialmente avvallata.

Figura 762: il tratto di muro crollato.

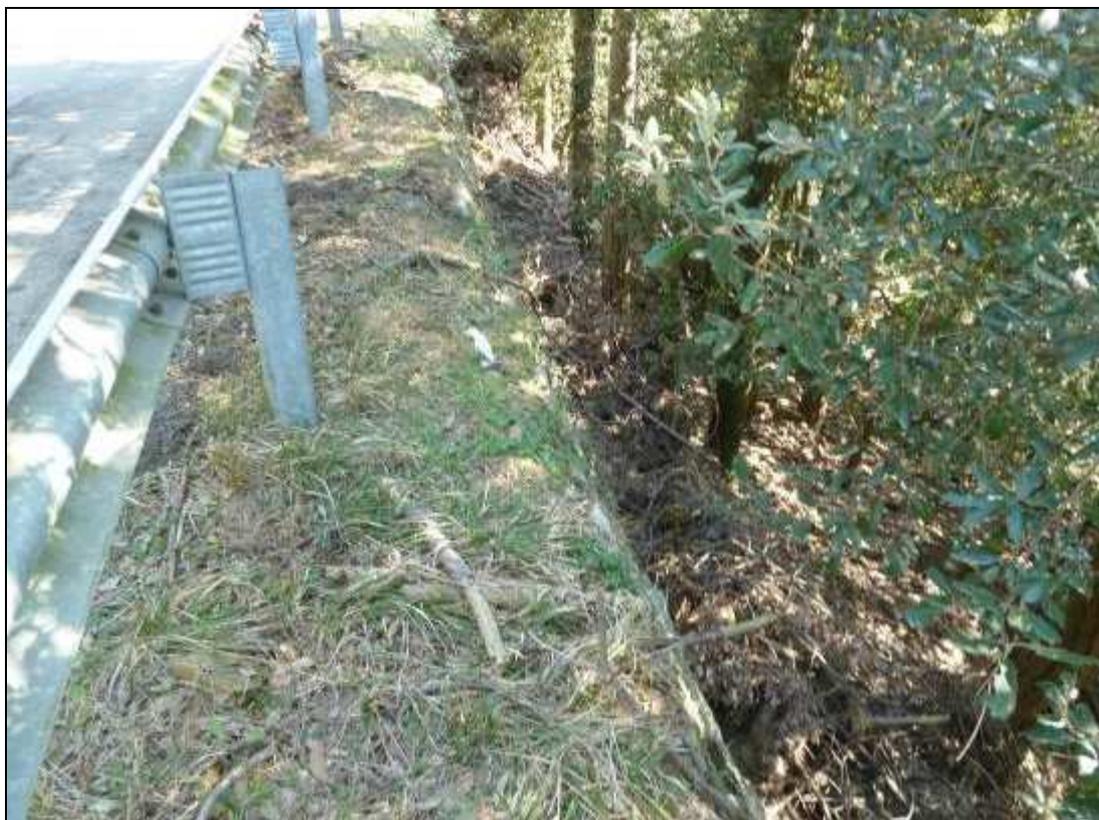
granulometria minore del rilevato stradale. Inoltre le caditoie presenti, sembrano non essere in grado, a causa dell'intasamento e dei materiali accumulati, di ricevere e far defluire in modo corretto le acque meteoriche. A rendere ancor più problematico il sistema di drenaggio delle acque, occorre segnalare l'ammassamento di una grande quantità di materiale di risulta di un taglio di abbattimento di alcuni individui arborei di pino nella scarpata di valle a ridosso del muro di sostegno stradale (vedi fotografie allegate).

Figura 765: il materiale di risulta di un taglio ammassato a ridosso del muro di contenimento, di valle, della strada.
